OBWIESZCZENIE
MINISTRA INFRASTRUKTURY¹⁾

RAPORT Nr PKBWK/01/2018

z badania poważnego wypadku kat. A18
zaistniałego w dniu 4 kwietnia 2017 r. o godz. 17:34 na przejeździe kolejowo-drogowym
kat. „A” usytuowanym w km 244,676, szlaku Zawadówka - podg. Uherka, w torze szlakowym
nr 1, linii kolejowej nr 7: Warszawa Wschodnia Osobowa – Dorohusk
obszar zarządcy infrastruktury PKP Polskie Linie Kolejowe S.A.,
Zakład Linii Kolejowych w Lublinie

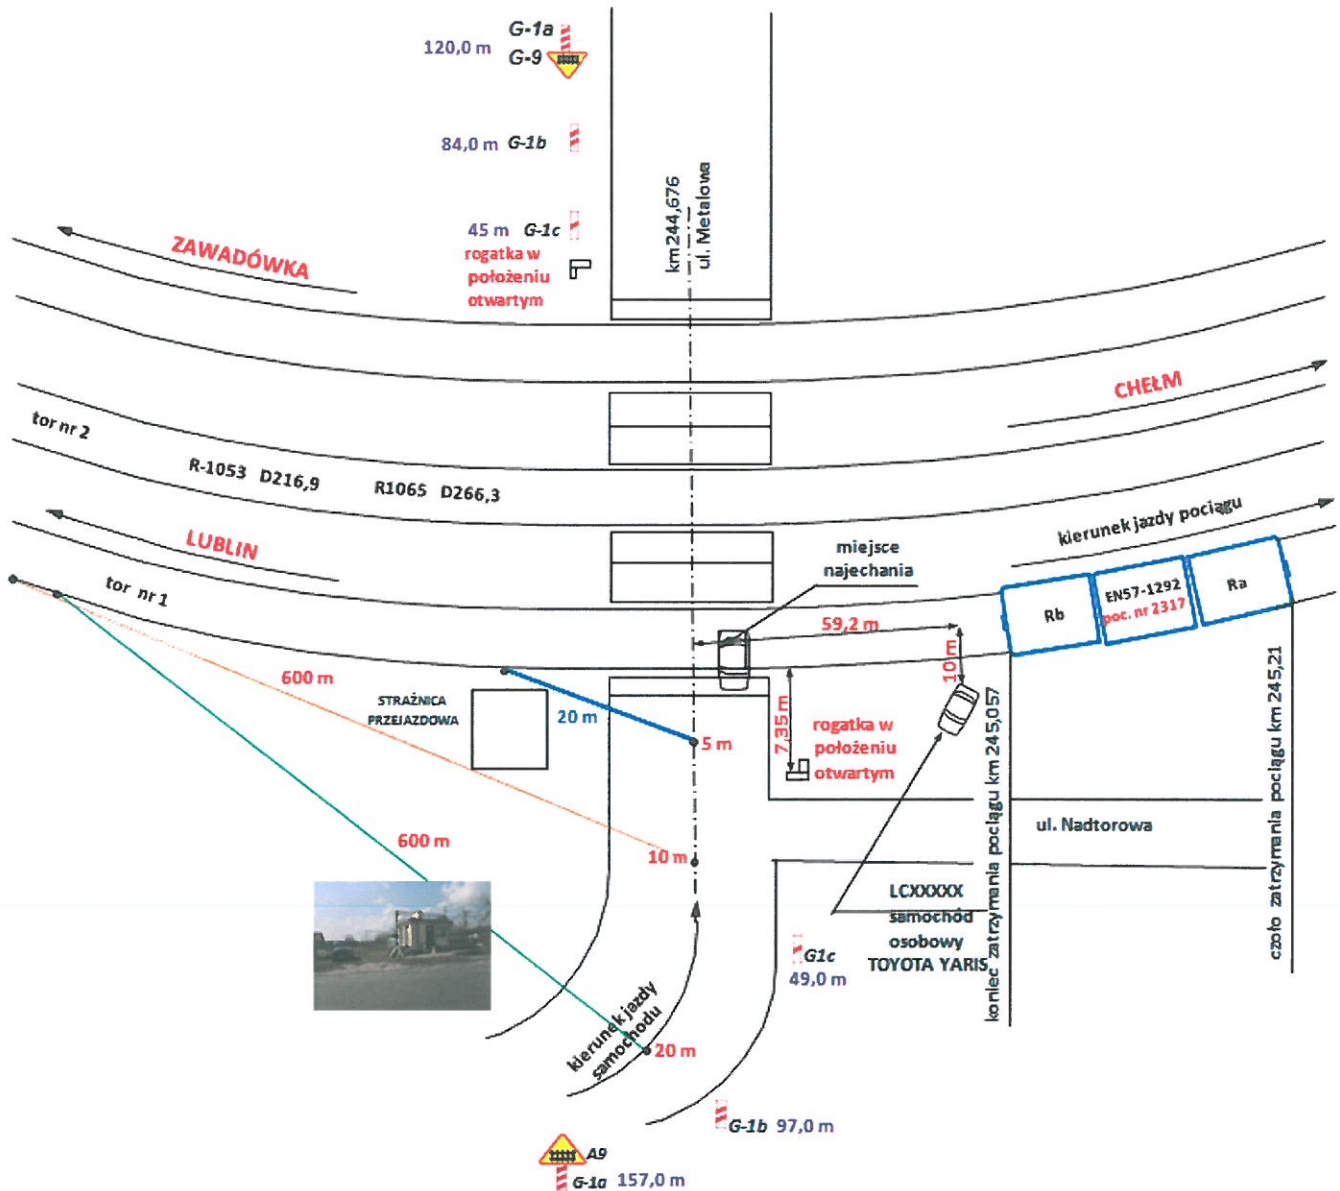
**Szkic wypadku na przejeździe kat. A w km 244,676
szlak Zawadówka - Uherka linia 7**

Najechnanie poc. nr 22317 na samochód osobowy nr rej. LCXXXXX w dniu 04.04.2017 godz. 17:34 , wypadek kategorii A18

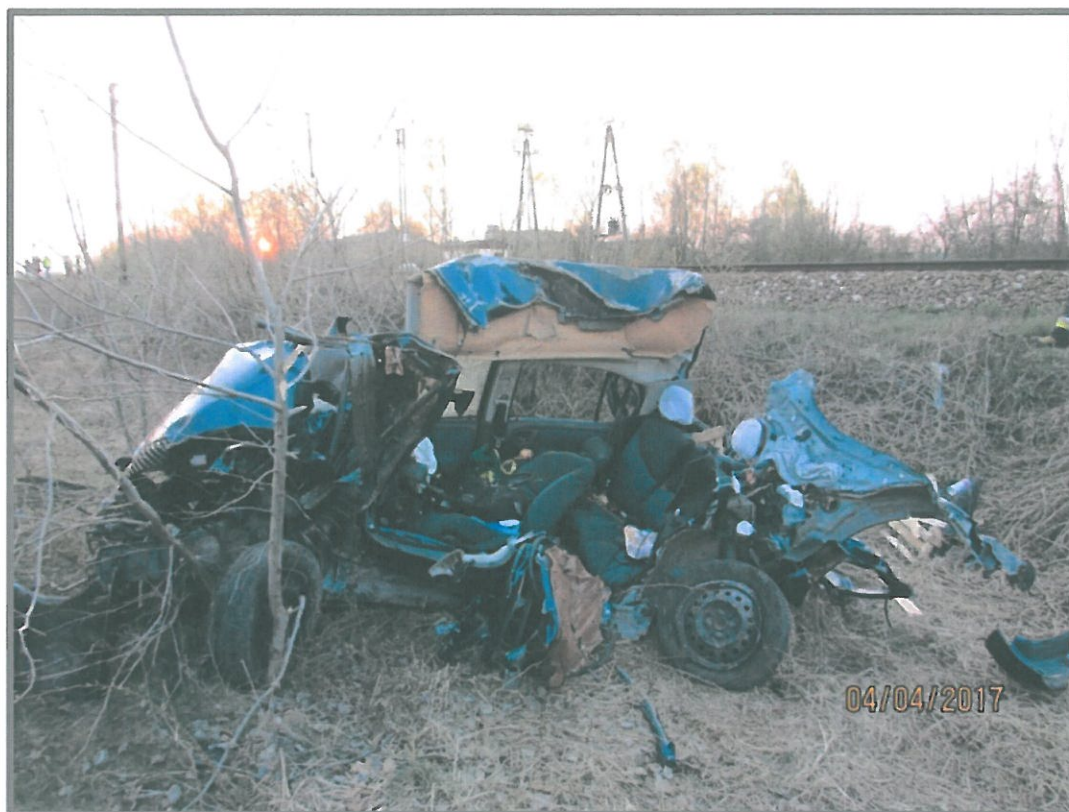
Samochód osobowy marki Toyota Yaris o numerze rejestracyjnym LC XXXXX uległ całkowitemu zniszczeniu.

Widok samochodu osobowego marki Toyota Yaris - po wypadku.

Samochód osobowy marki „Toyota Yaris” o numerze rejestracyjnym LC XXXXX uczestniczący w wypadku – uszkodzenia stwierdzone w obrębie podstawowych układów mających wpływ na bezpieczeństwo jazdy samochodu powstały na skutek działania zewnętrznych sił doraźnych w trakcie wypadku.

Ujawnione uszkodzenia w układach hamulcowym, kierowniczym oraz jezdnym mają charakter powstałych podczas wypadku.

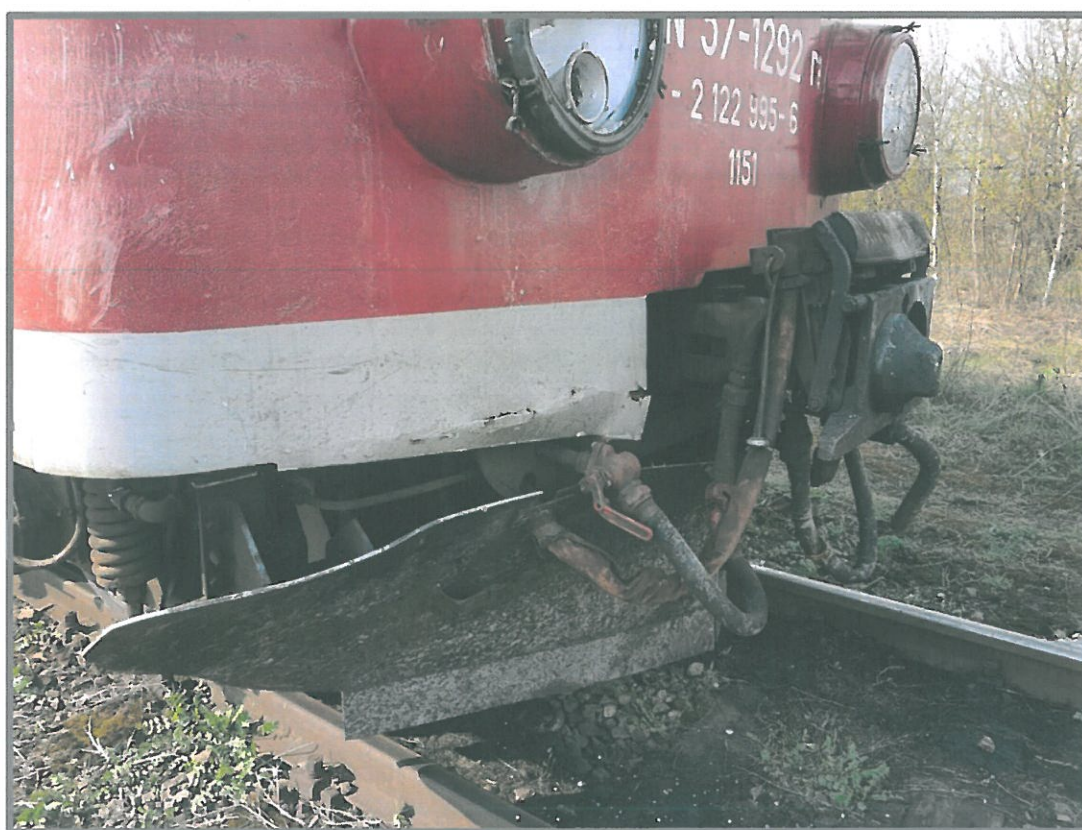
Widok elektrycznego zespołu trakcyjnego serii EN57-1292 po wypadku

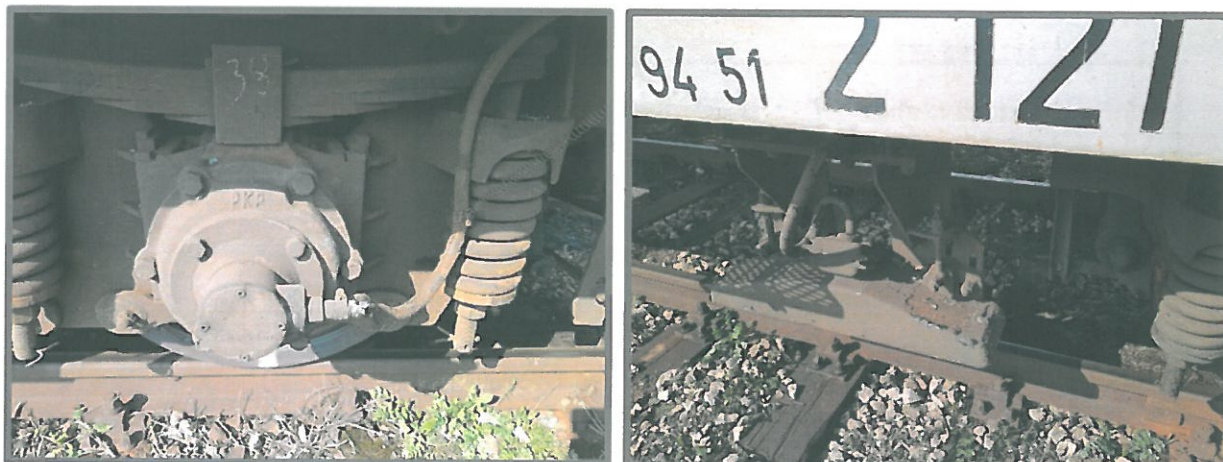
W e.z.t. nr EN57-1292 komisja kolejowa stwierdziła widoczne uszkodzenia od strony kabiny „Ra”: klawiatury (sprzęg elektryczny), sprzęgu mechanicznego, przewodów hamulcowych i roboczych, urwany zgarniacz torowy, urwany stopień strony prawej, uszkodzony reflektor prawy, napęd prędkościomierza oraz zasilanie obwodów rozrzędu.

W wyniku wypadku uszkodzone zostało zasilanie obwodów rozrządu e.z.t. z których zasilany jest m. in. radiotelefon sieci pociągowej, co uniemożliwiło maszyniście pociągu natychmiastowe powiadomienie dyżurnego ruchu posterunku odgałęźnego Uherka o zaistniałym zdarzeniu. O wypadku służby ratownicze pod nr 112 powiadomił kierownik pociągu, powiadamiając także dyspozytora Oddziału Przewozów Regionalnych w Lublinie. Nikt z obsługi pociągu pasażerów podróżujących pociągiem ROJ nr 22317 nie doznał żadnych obrażeń (realizację procedur powypadkowych opisano w II.1.h). i w II.1.i)).

Uszkodzenia w elektrycznym zespole trakcyjnym seri EN57-1292 po wypadku

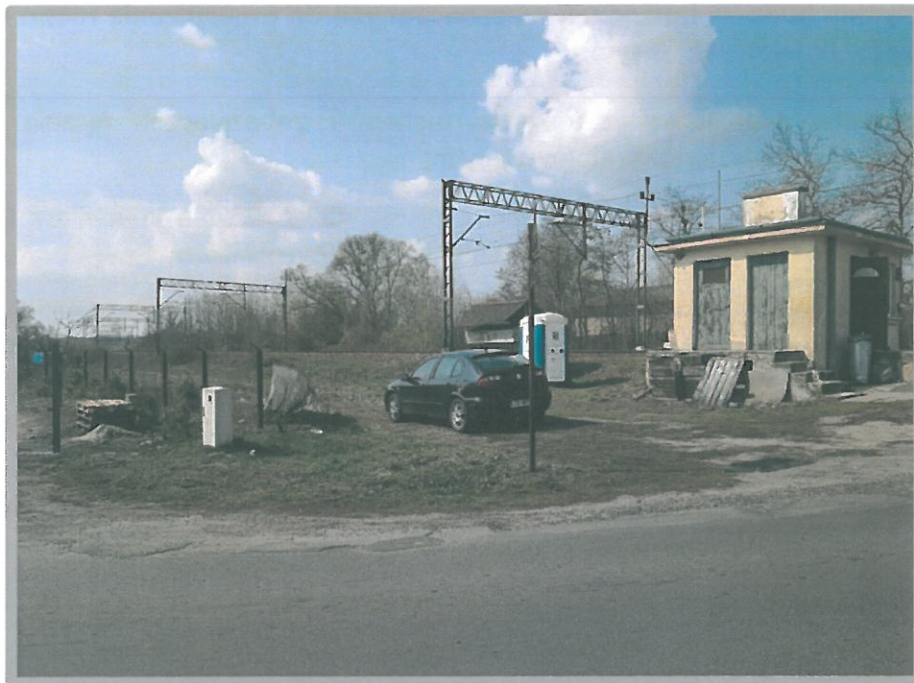
Widok z odległości 20 metrów od skrajnej szyny z wysokości 1,20 metra od nawierzchni drogi (czoło pociągu jest widoczne, gdy znajduje się ok. 600 m. od osi przejazdu)

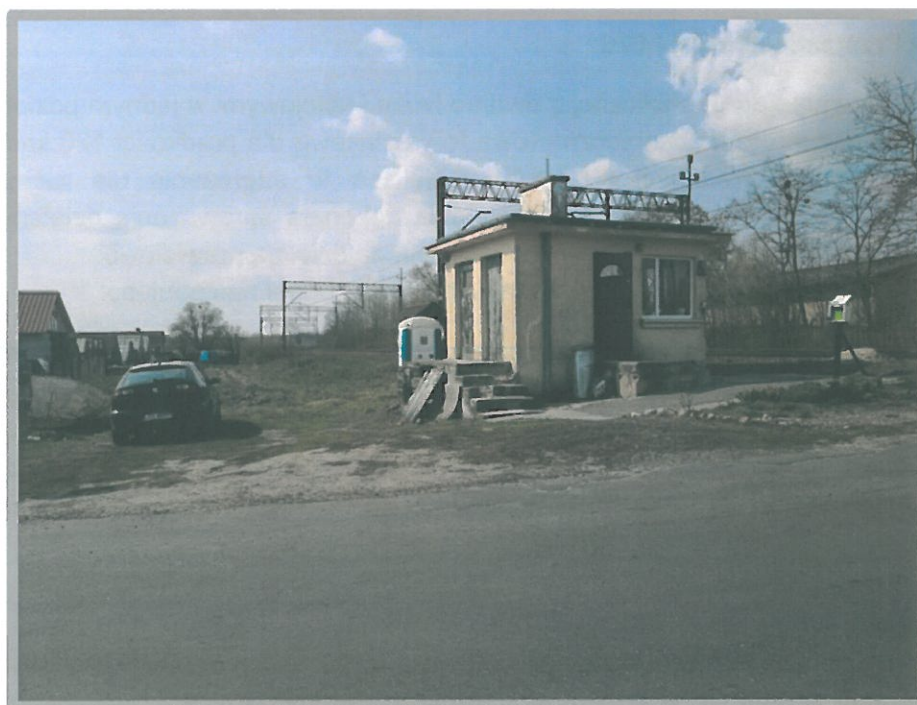
Widok z odległości 10 metrów od skrajnej szyny z wysokości 1,20 metra od nawierzchni drogi (czoło pociągu jest widoczne, gdy znajduje się ok. 600 m. od osi przejazdu)

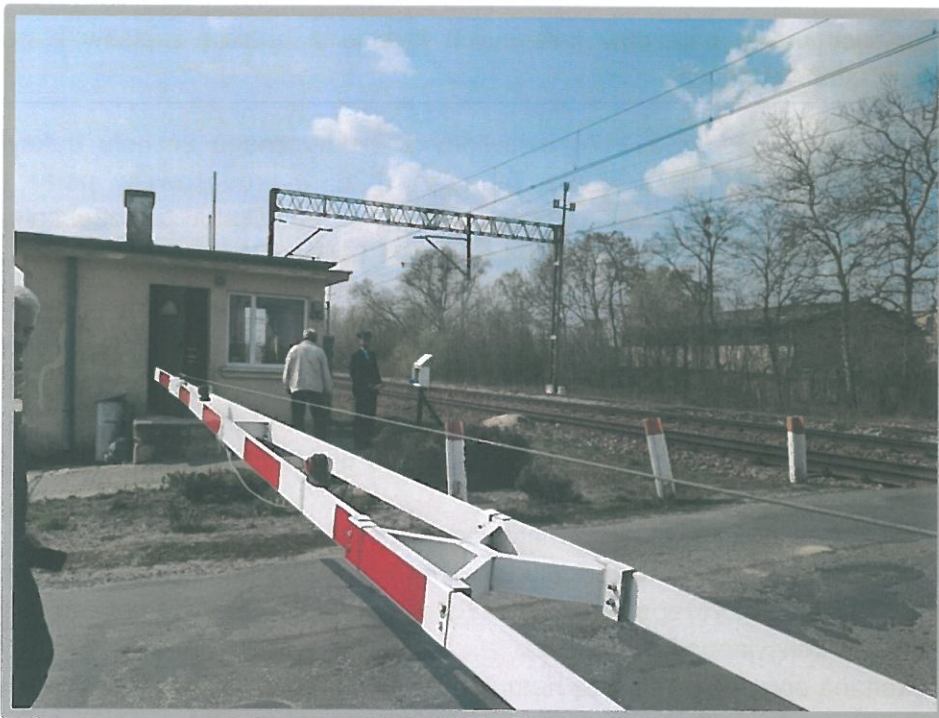
Widok z odległości 8 metrów od skrajnej szyny z wysokości 1,20 metra od nawierzchni

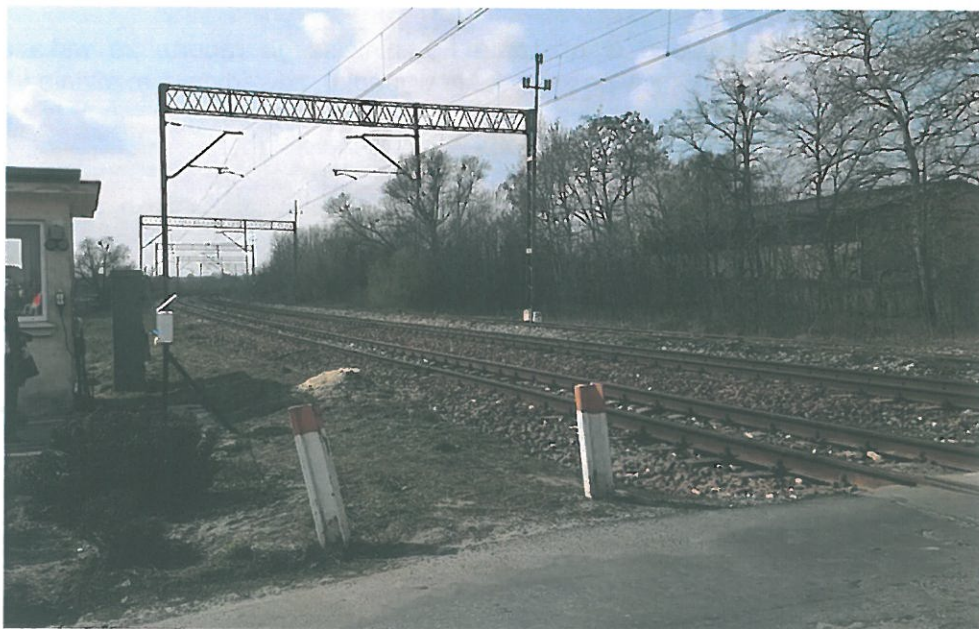
- z 10 m i 20 m od skrajnej szyny od strony wjeżdżającego samochodu osobowego widoczność rzeczywista czoła pociągu wynosiła ok. 600 metrów,
- z odległości ok. 4 metrów od skrajnej szyny (na wysokości sterownika rogatek) widoczność czoła pociągu wynosiła ok. 300 m.

Widoczność na przejeździe z odległości ok. 4 m (na wysokości sterownika rogatek)
