**RAPORT Nr PKBWK/04/2018**

**z badania poważnego wypadku kat. A 21  
zaistniałego w dniu 27 lutego 2018 r. o godz. 18:57  
na przejeździe kolejowo-drogowym kat. D  
zlokalizowanym na szlaku jednotorowym Opole Zachodnie - Szydłów,  
w km 1,934 linii kolejowej nr 287 Opole Zachodnie - Nysa**

obszar zarządcy infrastruktury PKP Polskie Linie Kolejowe S.A.,  
Zakład Linii Kolejowych w Opolu

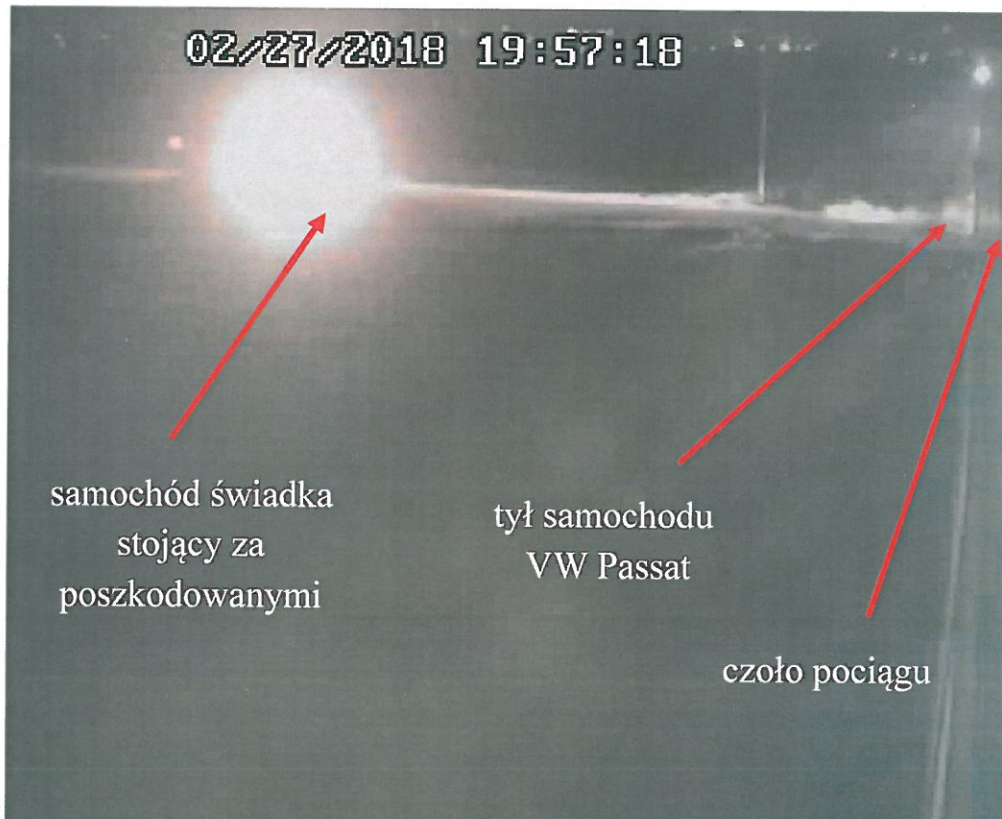
Fot. 2. Moment uderzenia szynobusu w samochód osobowy VW Passat (lustrzane odbicie widok z kamer bocznych szynobusu)

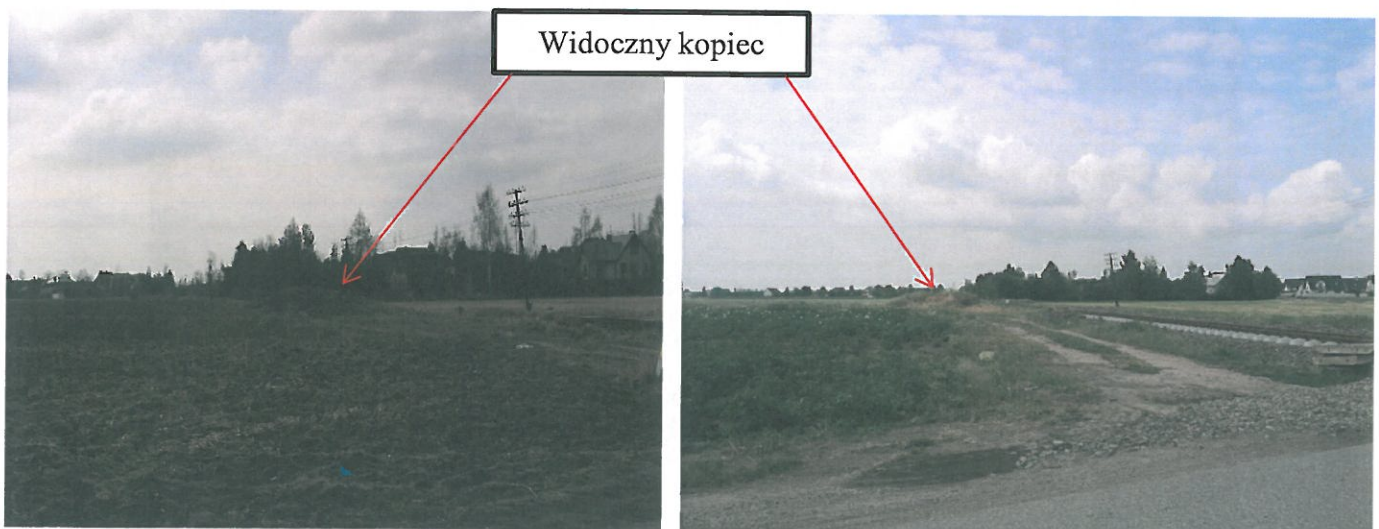
- przyczynę bezpośrednią - wjazd samochodu osobowego marki VW Passat na przejazd kolejowo – drogowy bezpośrednio pod nadjeżdżający pociąg.
- przyczynę pierwotną - niezastosowanie się przez kierującego pojazdem drogowym do postanowień Prawa o ruchu drogowym polegające na zatrzymaniu się samochodu w wyniku znaku drogowego B20 i ponownym ruszeniu w celu wjazdu na przejazd mimo nadjeżdżającego pociągu od lewej strony kierowcy, w czasie, gdy inne zatrzymane pojazdy oczekiwały na przejazd pociągu (art. 28 ust. 1 ustawy z dnia 20 czerwca 1997 r. Prawo o ruchu drogowym (Dz.U. z 2017 r. poz. 1260, z późn. zm.). Zdaniem Zespołu badawczego czynnikiem sprzyjającym w powstaniu poważnego wypadku mogła być utrudniona widoczność czoła nadjeżdżającego pociągu przez usypany kopiec ziemny znajdujący się 30 metrów od drogi, uniemożliwiający obserwację czoła pociągu w sposób ciągły przez kierującego samochodem (z wysokości 1,2 metra) znajdujący się ok 10 metrów przed przejazdem (patrz fot. 6).

Fot. 6. Widoczność w porze dziennej z 10 m w kierunku zbliżającego się szynobusu zdjęcie wykonane z pozycji kierowcy samochodu osobowego dzień po wypadku (zdj. z lewej) i kilka miesięcy później (zdj. z prawej)

Zdaniem Zespołu badawczego czynnikiem sprzyjającym w powstaniu poważnego wypadku mogła być utrudniona widoczność czoła nadjeżdżającego pociągu przez usypany kopiec ziemny znajdujący się 34 metry od drogi, uniemożliwiający obserwację czoła pociągu w sposób ciągły przez kierującego samochodem (z wysokości 1,2 metra) znajdujący się ok 10 metrów przed przejazdem (patrz fot.6).

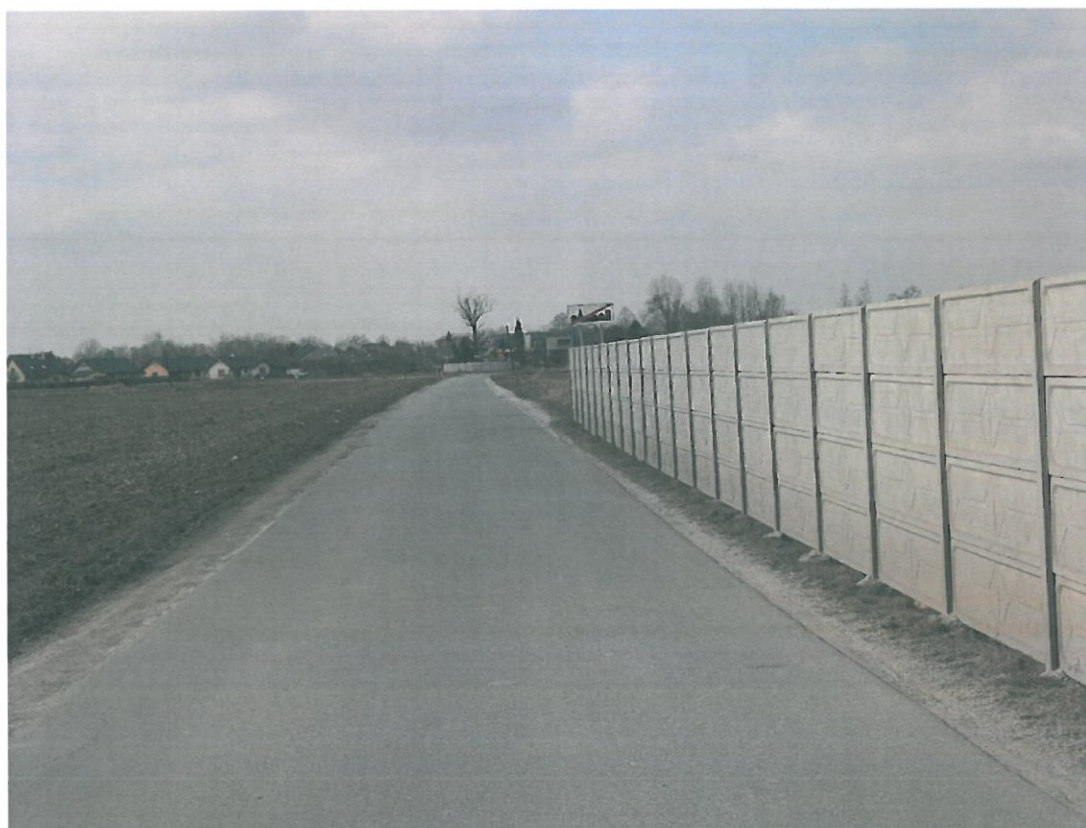
Fot. 8. Oznakowanie przejazdu z kierunku jazdy samochodu (brak znaków A10, G1a, G1b, G1c)

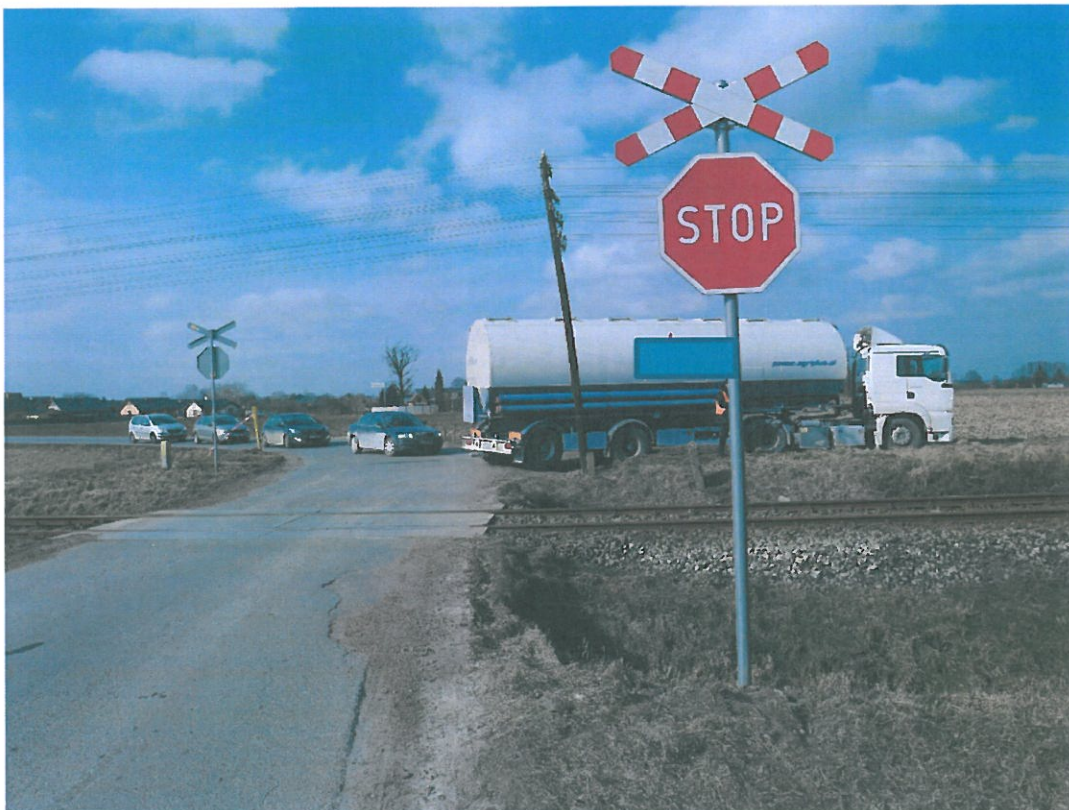
Fot. 11. Droga gruntowa z prawej strony przejazdu, po której poruszają się samochody ciężarowe

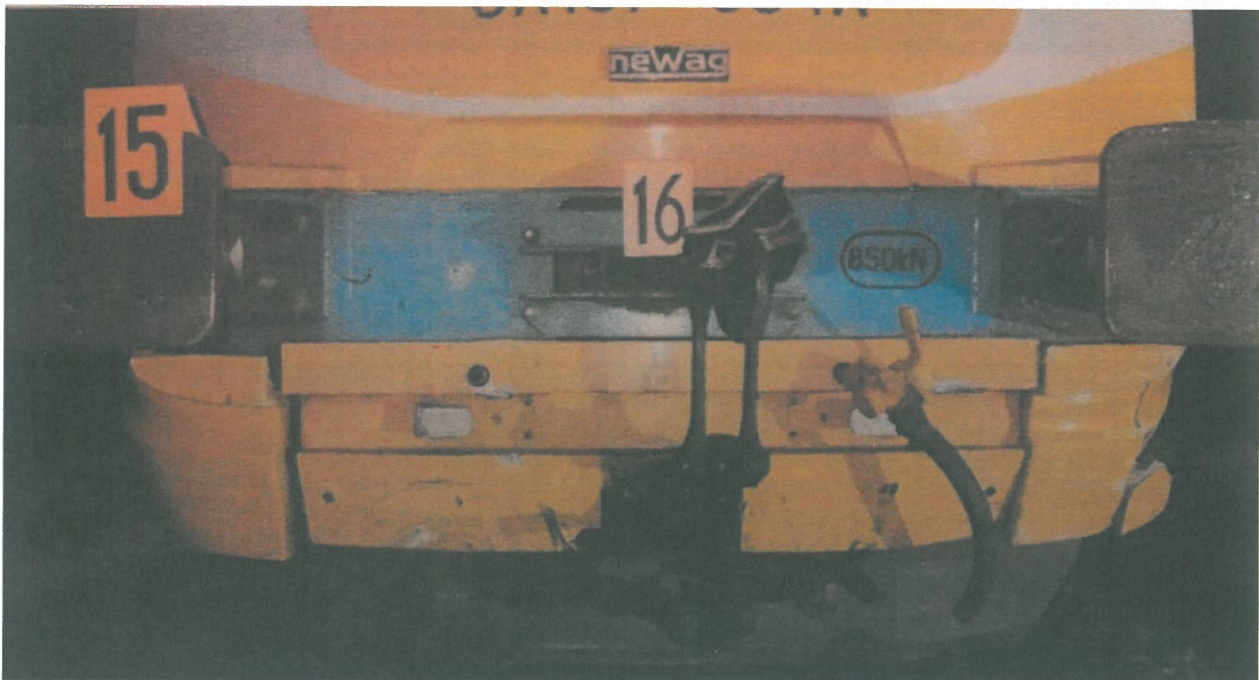
Fot. 12 i 13. Uszkodzenia szynobusu

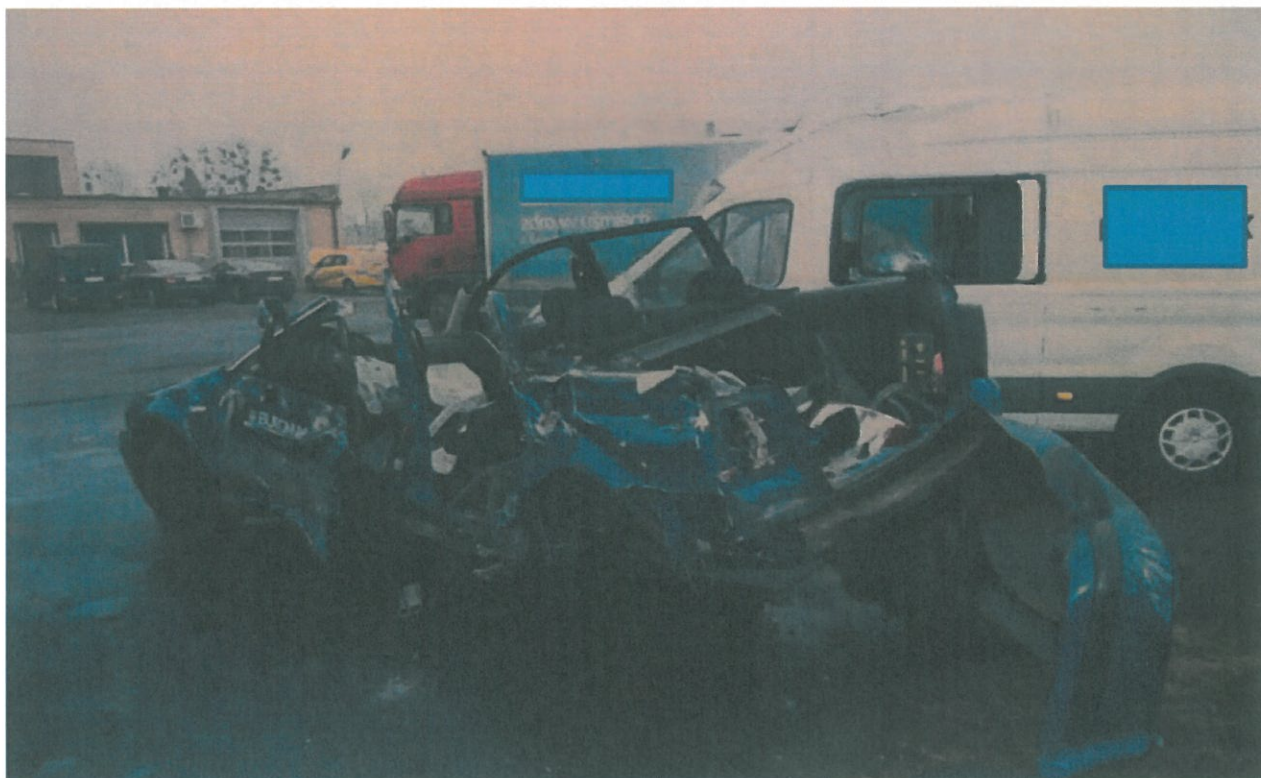
Fot. 14 i 15. Uszkodzenia samochodu

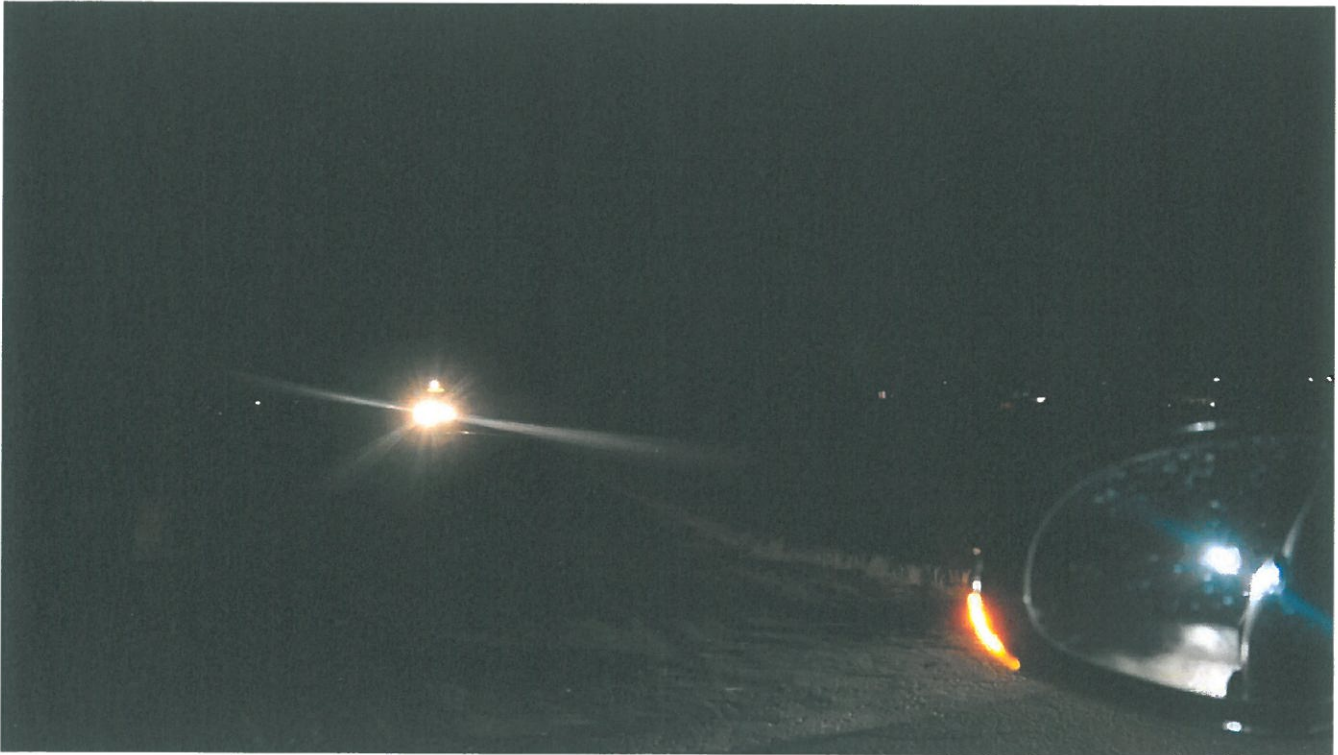
Zespół badawczy ustalił, że w chwili ruszania samochodu osobowego na około 4 sekundy przed wypadkiem nadjeżdżający z jego lewej strony pociąg był widoczny z pozycji siedzącego kierowcy samochodu osobowego (patrz fot. nr 9)

Fot. 9. Widok czoła pociągu z pozycji kierowcy na 4 sekundy przed wjechaniem pociągu na przejazd (zdjęcie wykonane przez Zespół badawczy w podobnych warunkach jak w dniu wypadku).

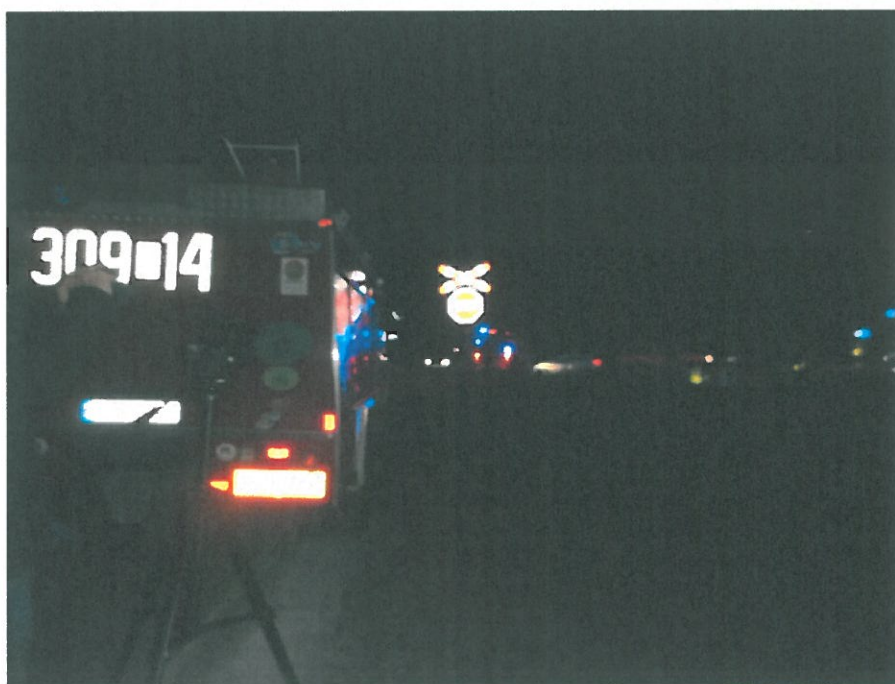
W czasie wypadku przed nadjeżdżającym szynobusem zatrzymały się przed przejazdem jeszcze dwa inne stojące samochody osobowe (świadkowie wypadku) jeden za samochodem z uszkodzonymi, a drugi z przeciwnej strony przejazdu, których postój był podyktowany nadjeżdżającym pociągiem. Kierowcy tych pojazdów respektowali znak G3 i B20 oraz sygnały „baczność” podawane przez jadący szynobus, co świadczy, iż widzieli i słyszeli zbliżający się szynobus. Zespół badawczy potwierdził prawidłową widoczność znaków G3 i B20 (fot nr 10).

Fot. 10. Widoczność znaków G3 i B20 (zdjęcie wykonane przez komisję kolejową w dniu wypadku).
