**RAPORT Nr PKBWK/03/2017**

**z badania incydentu kolejowego kategorii C52 zaistniałego w dniu 16 maja 2017r. o godzinie 20.09 na stacji Podstolice, w torze stacyjnym nr 2, w km. 262,500, linii kolejowej nr 3: Warszawa Zachodnia - Kunowice**

obszar zarządcy infrastruktury PKP Polskie Linie Kolejowe S.A.,  
Zakład Linii Kolejowych w Poznaniu

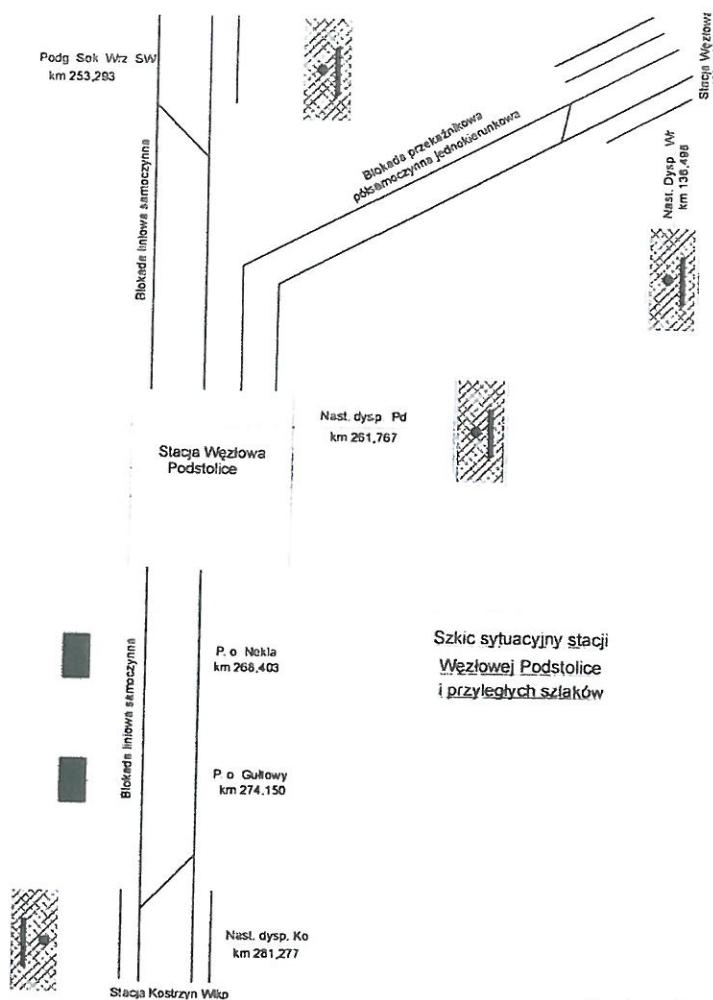
Rys. nr 1 – Schemat sytuacyjny stacji węzłowej Podstolice i przyległych szlaków

Posterunek ruchu Podstolice jest stacją węzłową, przez którą prowadzą linia magistralna nr 003 oraz odgałęzia się linia pierwszorzędna nr 808. Schemat sytuacyjny stacji przedstawia rys nr 1.
