**RAPORT Nr PKBWK/6/2018**

**z badania wypadku kategorii B13  
zaistniałego w dniu 24 listopada 2017 r. o godzinie 06:48  
szlak Warlubie – Laskowice Pomorskie, tor nr 2,  
w km 424.208, linii kolejowej nr 131 Chorzów Batory - Tczew**

obszar zarządcy infrastruktury PKP Polskie Linie Kolejowe S.A.,  
Zakład Linii Kolejowych w Bydgoszczy

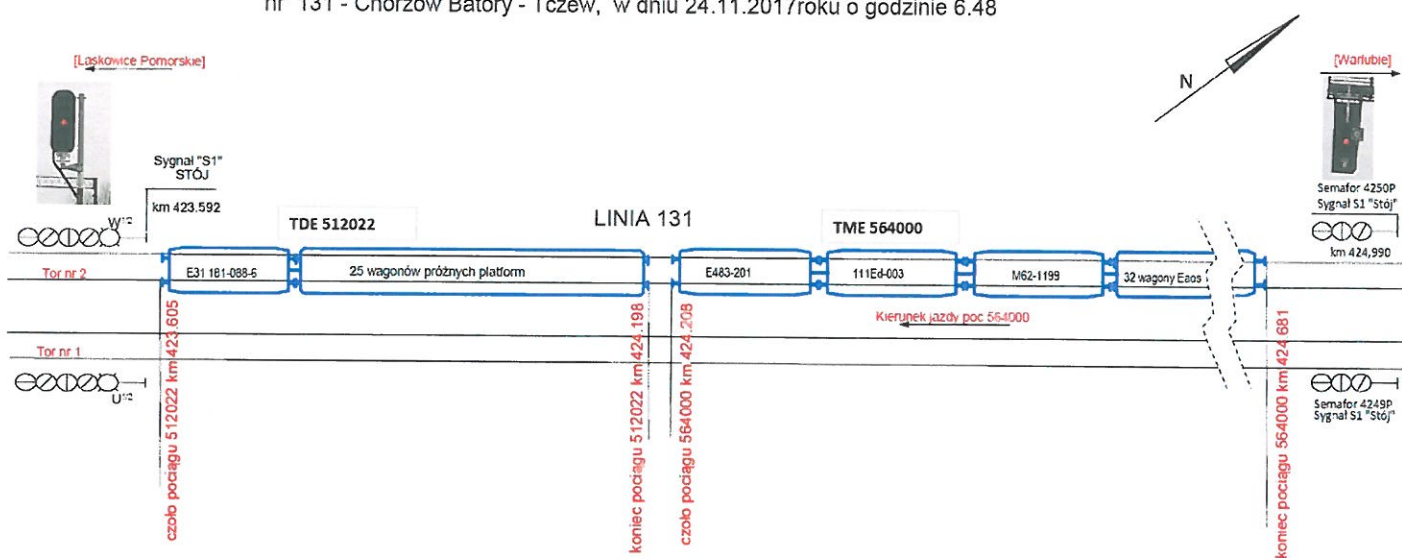
W pociągu TME 564000 po najechaniu na pociąg TDE 512022 uszkodzeniu uległy strefy zgniotu z obu stron za zderzakami przy lokomotywie nieczynnej serii 111Ed-003. Fakt najechania pociągu TME 564000 na pociąg TDE 512022 do dyżurnego ruchu stacji Laskowice Pomorskie zgłosił maszynista pociągu LOTOS Kolej Sp. z o.o. za pomocą radiotelefonu. O przejeździe toru nr 1 i braku przeszkód do jazdy po torze nr 1 szlaku Warlubie - Laskowice Pomorskie na żądanie dyżurnego ruchu posterunku „La” zgłosił maszynista prowadzący pociąg TME 564000. Czoło pociągu TME 564000 po najechaniu znajdowało się w km 424,208 natomiast koniec pociągu TDE 512022 znajdował się w km 424,198.

**Szkic wypadku kolejowego kategorii B13.**  
Najeżdżenie pociągu TME 564000 na tył pociągu TDE 512022 na szlaku Warlubie - Laskowice Pomorskie na linii kolejowej nr 131 - Chorzów Batory - Tczew, w dniu 24.11.2017 roku o godzinie 6.48

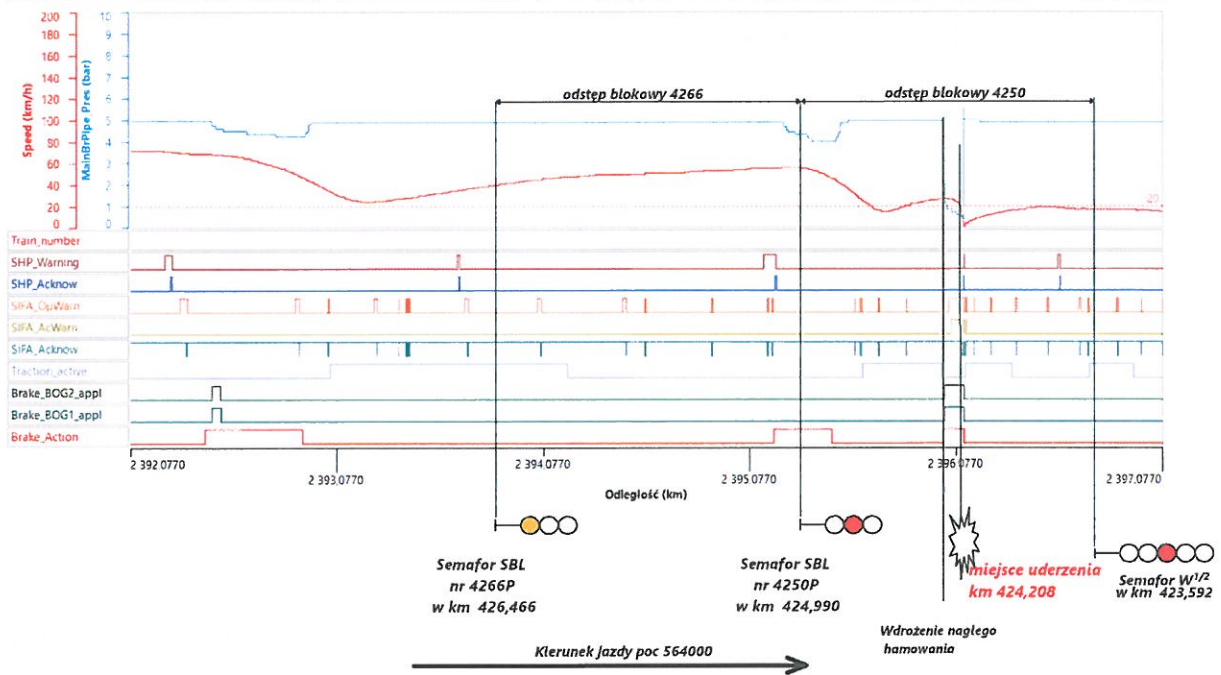
ciągłe – następny semafor wskazuje sygnał S1 „Stój”) informując maszynistę pociągu, że następny odstęp blokowy(4250) jest zajęty i następny semafor(4250P) nadaje sygnał S1 „Stój”. Na długości odcinka (1476 m) następuje wzrost prędkości pociągu z 39,9 km/h do 55,1 km/h. Pociąg nie zatrzymuje się przy sygnalizatorze 4250P wskazującym sygnał S1 „Stój” (pomimo wcześniejszego uprzedzenia maszynisty o tym sygnale na sygnalizatorze 4266P). Tuż przed semaforem 4250P wdrożone zostało hamowanie. Pociąg zmniejsza prędkość do 14,7 km/h na odcinku 390 m odstępu blokowego 4250, a następnie następuje wzrost prędkości z 14,7 km/h na odcinku 350 m tego odstępu blokowego do 26,4 km/h. W odległości 82 m przed przeszkodą (koniec pociągu TDE 512022) zostało wdrożone nagłe hamowanie. Na tej odległości pociąg TME 564000 zmniejsza prędkość z 26,4 km/h do 16,8 km/h, i następnie z taką prędkością następuje najechanie na koniec pociągu TDE 512022 w km 424,208. W skutek uderzenia lokomotywa pociągu TDE 512022 ulega przesunięciu o 25 metrów. Z analizy zapisów rejestratora wynika, że najechanie nastąpiło o godzinie 05:49:42. Czas rzeczywisty w momencie zdarzenia jest przesunięty o godzinę później w stosunku do czasu ustawionego w urządzeniu rejestrującym (brak synchronizacji).

Pojazd : Lokomotywa E483-201,  
Rejestrator typu TELOC 1500.

Analiza dotyczy zakresu od godziny 21:30 do godziny 06:50.
