**RAPORT Nr PKBWK/02/2019**

**z badania wypadku kategorii B11  
zaistniałego w dniu 10 maja 2018 r. o godzinie 16:12  
stacja Wronki, tor nr 1;  
w km 50,474, linii kolejowej nr 351 Poznań Główny – Szczecin Główny**

obszar zarządcy infrastruktury PKP Polskie Linie Kolejowe S.A.,  
Zakład Linii Kolejowych w Poznaniu

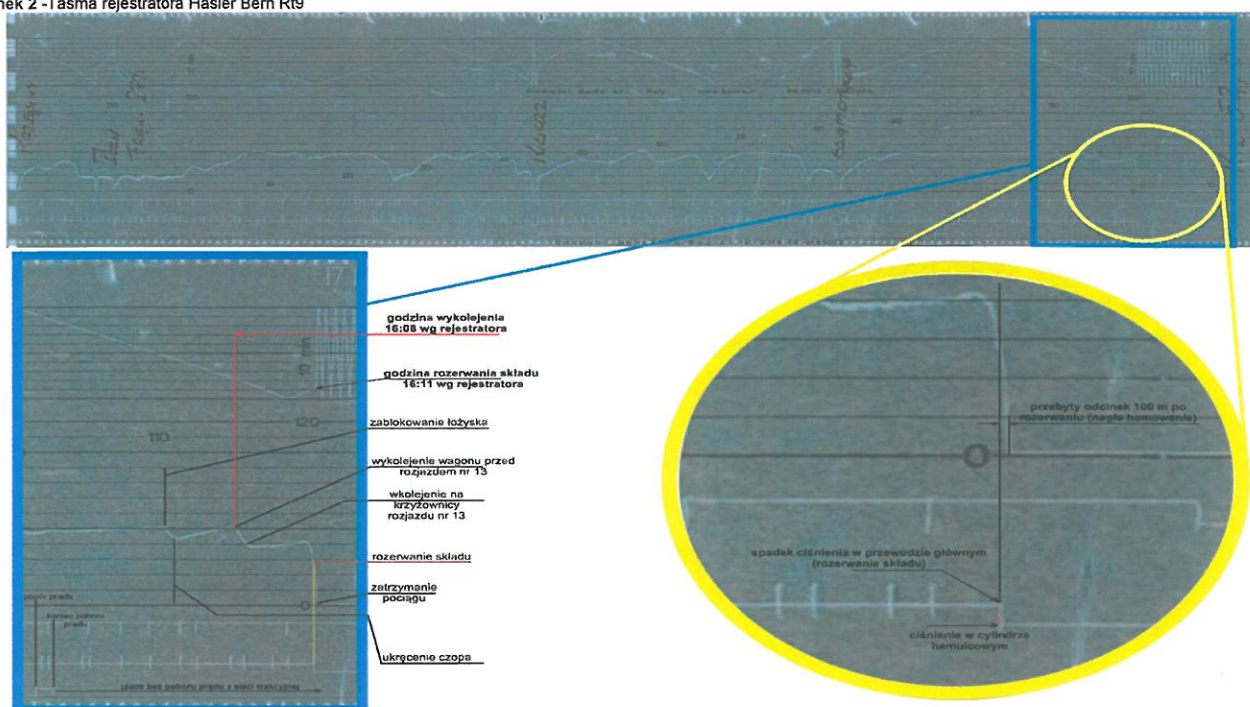
Rysunek 2 -Taśma rejestratora Hasler Bern RT9

Czas wskazany w rejestratorze typu Hasler Bern Rt-9 nr 26795, różnił się o cztery minuty od czasu wskazanego w dokumentacji ruchowej, który został przez Zespół badawczy przyjęty jako podstawa analiz mających na celu ustalenie okoliczności i przyczyn zdarzenia.

Użyto taśmy prędkościomierza firmy Barbe dla pojazdów z prędkością do 120 km/h natomiast rejestrator dostosowany jest do taśm z zakresem prędkości do 150 km/h. W związku z tym zarejestrowana prędkość na taśmie została przeliczona do zakresu 150 km/h.

- godzina 16:01'30 - 16:05'10 - jazda bezprądowa, wzrost prędkości z 59 km/h do 63 km/h na drodze 3800 m w ciągu 03'40 sek.,
- godzina 16:05'10 - 16:05'30 - jazda bezprądowa, spadek prędkości z 63 km/h do 54 km/h na drodze 300 m w ciągu 20 sek., bez oznak hamowania, wg oceny Zespołu badawczego w tym miejscu nastąpiło zablokowanie łożyska i ukłucie czopa osi w 8 wagonie z czoła pociągu,

- godzina 16:05'30 - 16:07'30 - jazda bezprądowa, wzrost prędkości z 54 km/h do 63 km/h na drodze 2000 m w ciągu 2 minut,
- godzina 16:07'30 - 16:08'20 - jazda bezprądowa, spadek prędkości z 63 km/h do 48 km/h na drodze 500 m w ciągu 50 sek. bez oznak hamowania, według oceny Zespołu badawczego w tym miejscu nastąpiło wykolejenie wagonu przed rozjazdem nr 13,
