RAPORT Nr PKBWK/03/2019

**z badania poważnego wypadku kategorii A 21
zaistniałego w dniu 23 sierpnia 2018 r. o godzinie 11:17
na przejeździe kolejowo-drogowym kategorii „D”
zlokalizowanym w stacji Szaflary,
w km 25,749 linii kolejowej nr 99 Chabówka - Zakopane**

obszar zarządcy infrastruktury PKP Polskie Linie Kolejowe S.A.,
Zakład Linii Kolejowych w Nowym Sączu

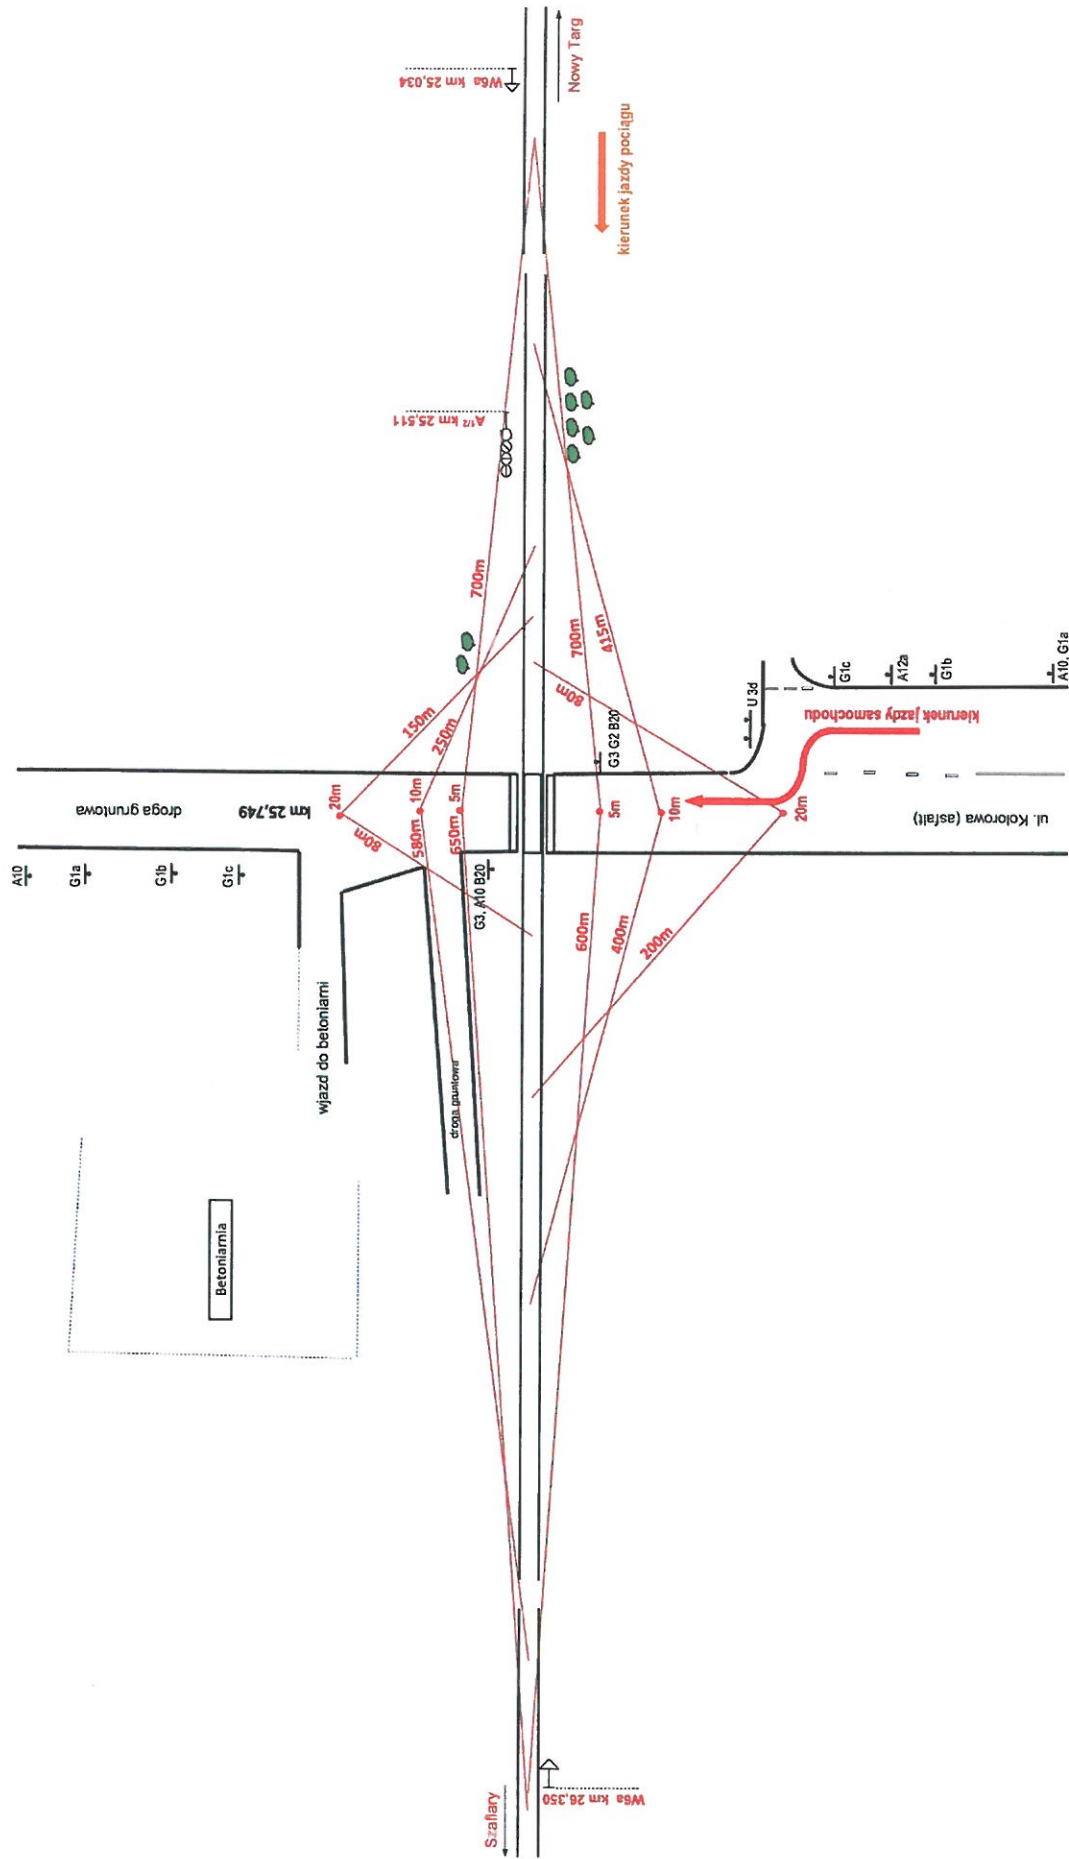
Rys.3. Trójkąty widoczności

z 20 m wymagana 324 / rzeczywista 150 m

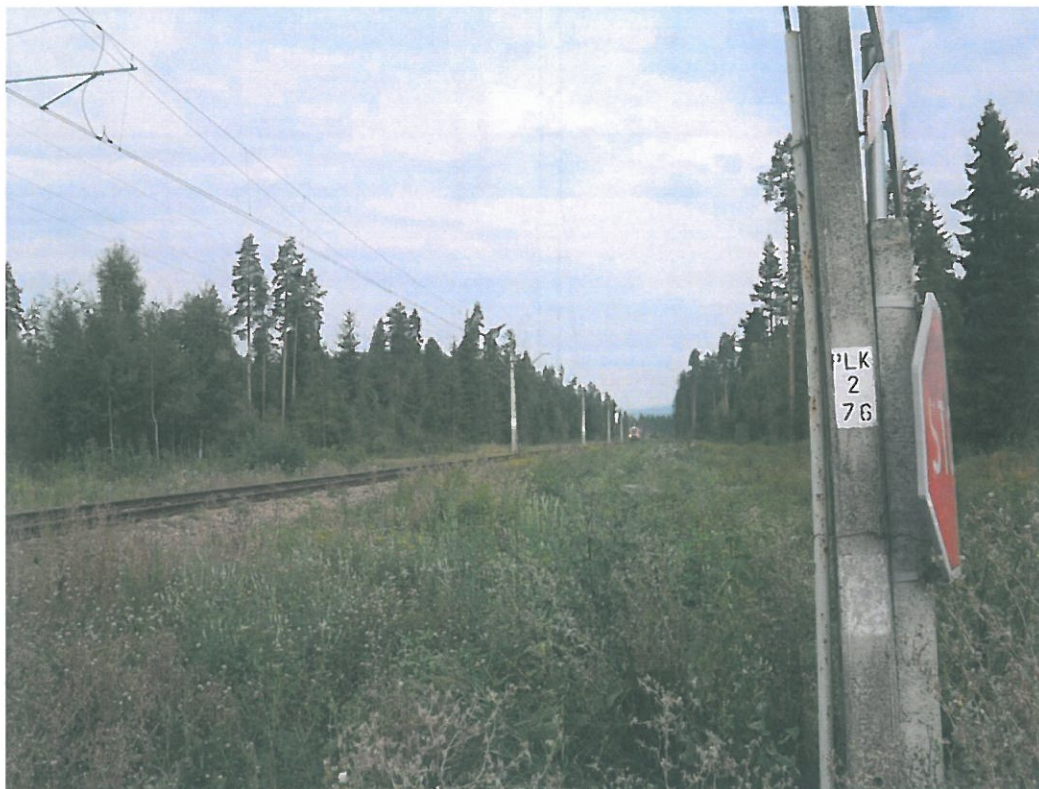
Fot. 2. Widoczność w porze dziennej z 5 m w kierunku zbliżającego się pociągu (z pozycji kierowcy samochodu osobowego)

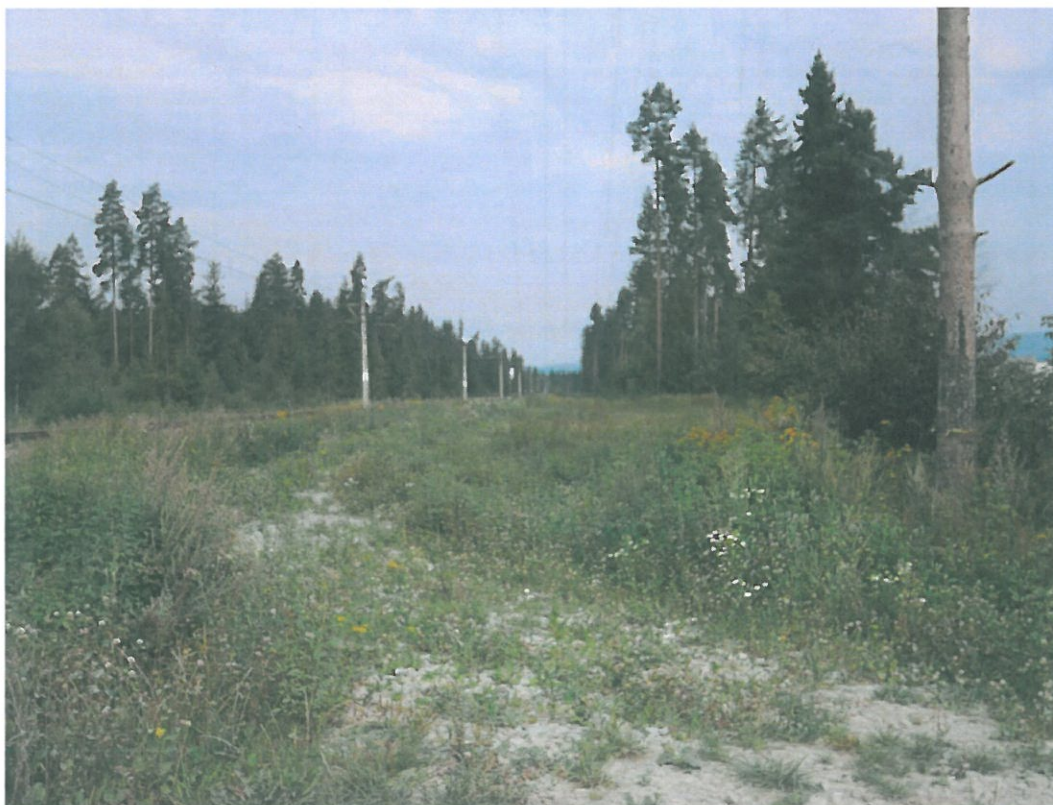
Fot. 3. Widoczność w porze dziennej z 10 m w kierunku zbliżającego się pociągu (z pozycji kierowcy samochodu osobowego)

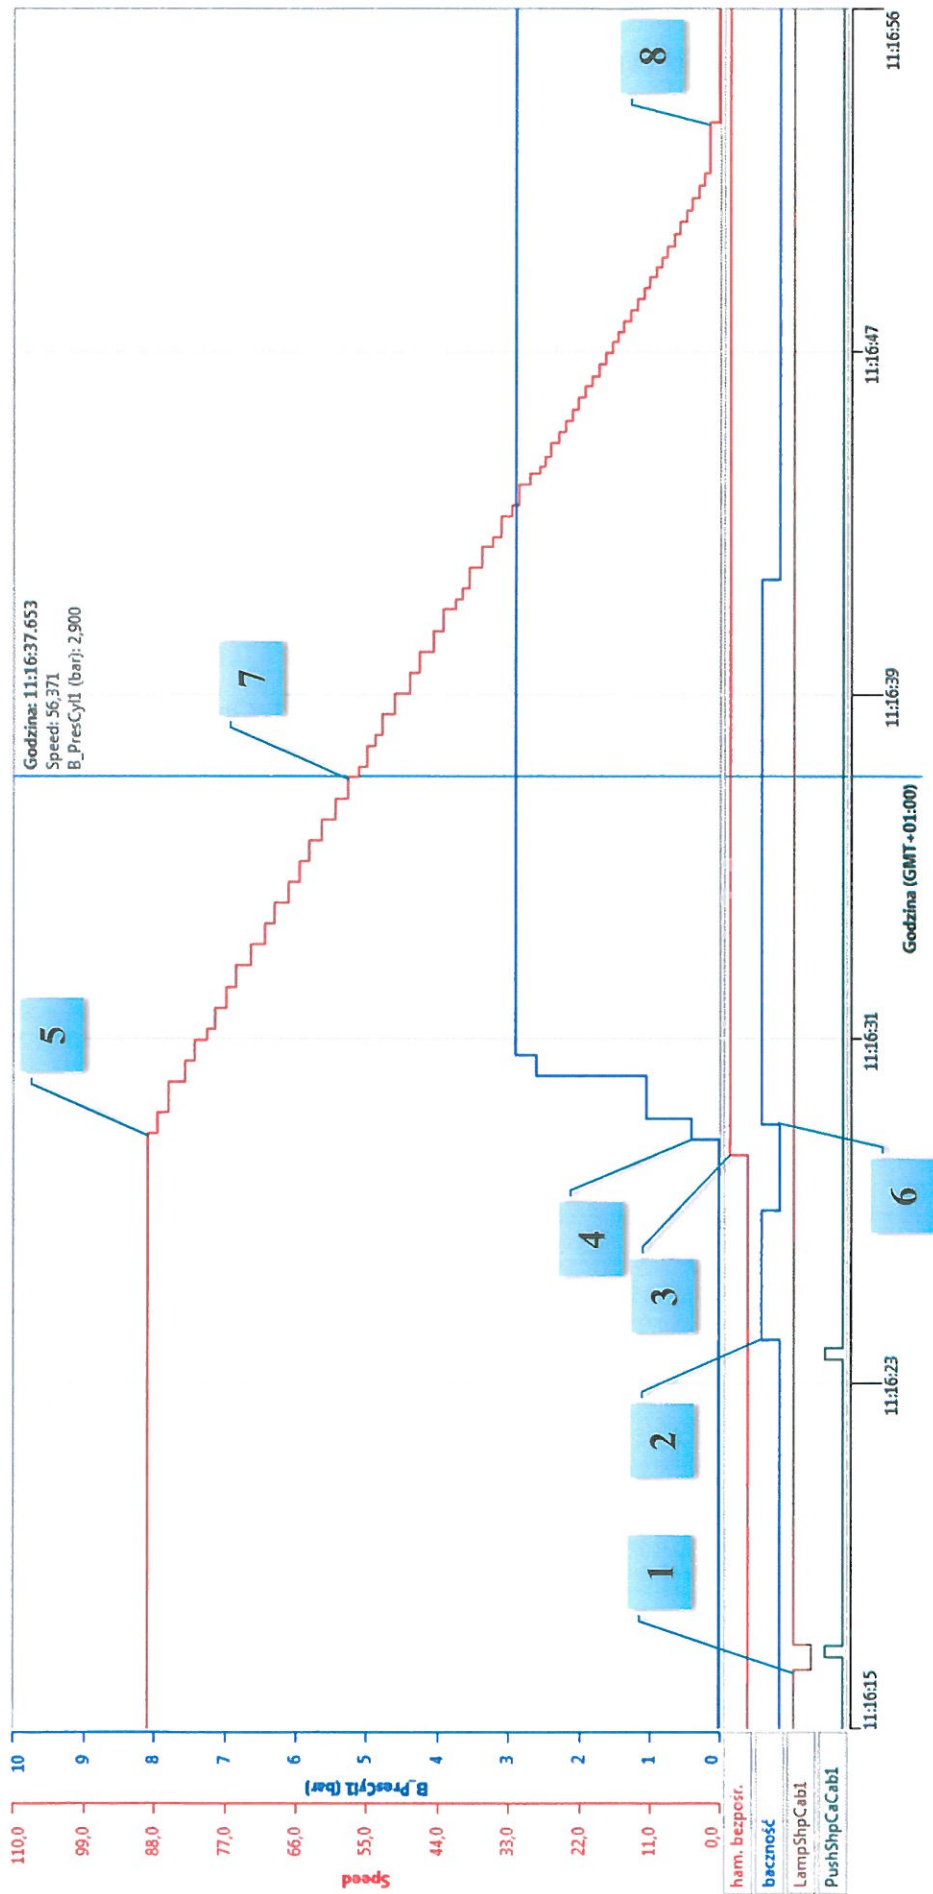
Rys.4. Zapis parametrów rejestratora elektronicznego

- 4 - Wzrost ciśnienia w cylindrach hamulcowych, godzina 11:16`29, prędkość pociągu $V=89,3$ km/h
- 5 - Spadek prędkości pociągu do $V=87,8$ km/h o godzinie 11:16`29.152

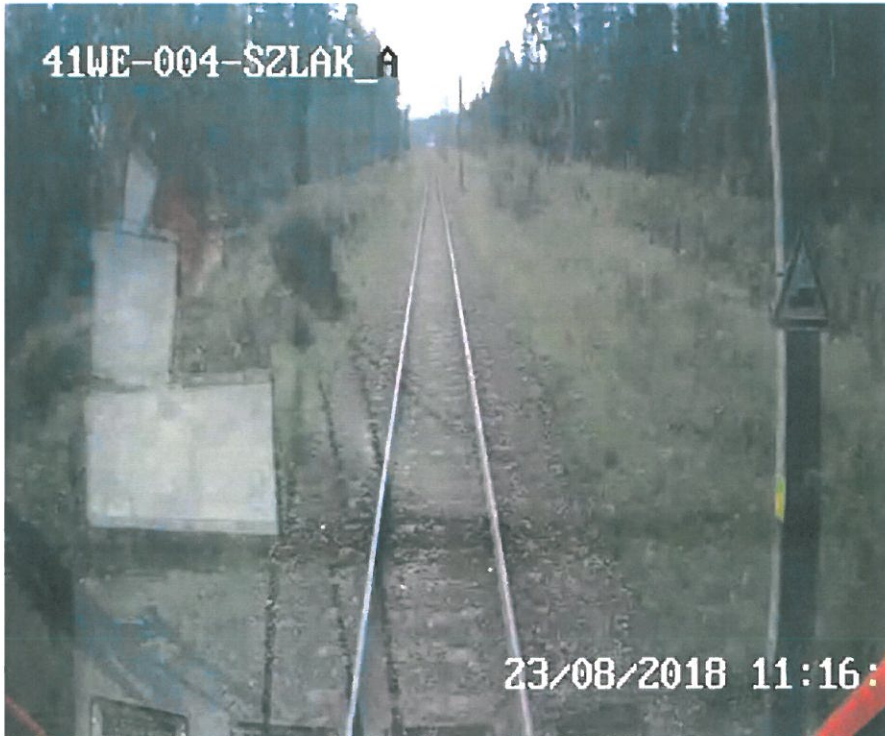
Miejsce znajdowania się pojazdu egzaminacyjnego w chwili podawania sygnału „baczność”.
