**MINISTERSTWO  
TRANSPORTU, BUDOWNICTWA  
I GOSPODARKI MORSKIEJ  
Państwowa Komisja Badania Wypadków Kolejowych**

**RAPORT Nr PKBWK/1/2013**

**z badania poważnego wypadku kat. A 01  
zaistniałego w dniu 03 marca 2012 r. o godz. 20:55 na szlaku Sprowa – Starzyny  
w torze nr 1 w km 21,250 linii kolejowej nr 64 Kozłów – Koniecpol  
obszar zarządcy infrastruktury PKP Polskie Linie Kolejowe S.A.  
Zakład Linii Kolejowych w Kielcach**

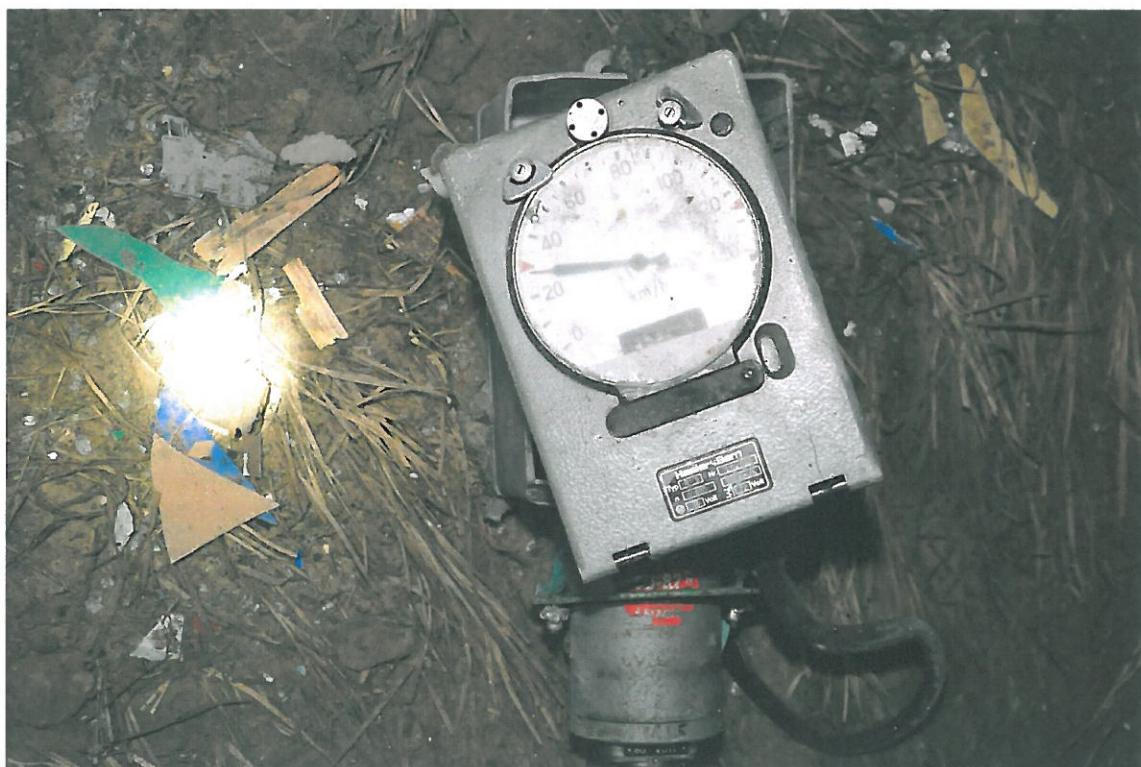
Rejestrator typu Hasler RT9 nr E 04.060 n 800, 150 km/h. znaleziono poza kabiną w stanie otwartym i zwiniętą taśmę prędkościomierza w dobrym stanie. Prędkościomierz wskazuje prędkość zatrzymaną na wartości 28 km/h. Licznik przebiegu: 457946 km (Fot. II.6.2c.1).

Fot. II.2c.1 Rejestrator Hasler z kabiny A lok. ET22-1105 (mat. Prok. Okr. Częstochowa)

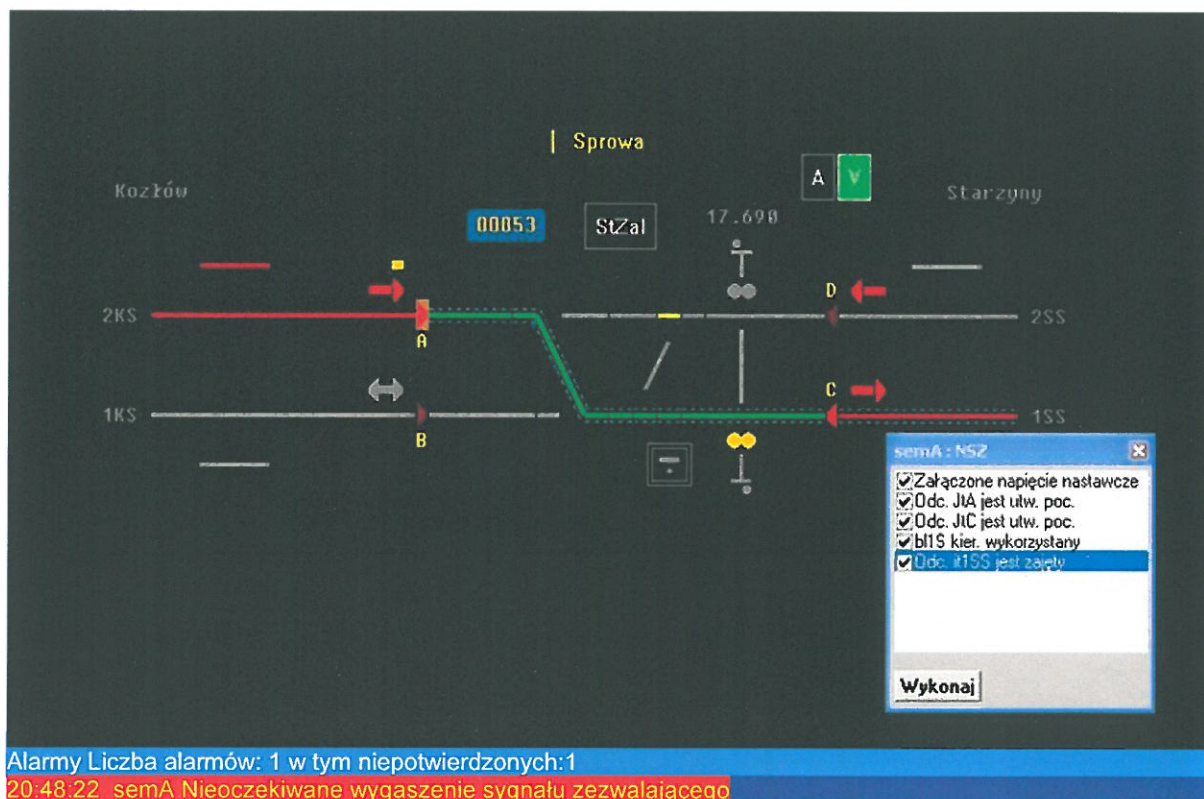
20:48:22 semA Nieoczekiwane wygaszenie sygnału zezwalającego

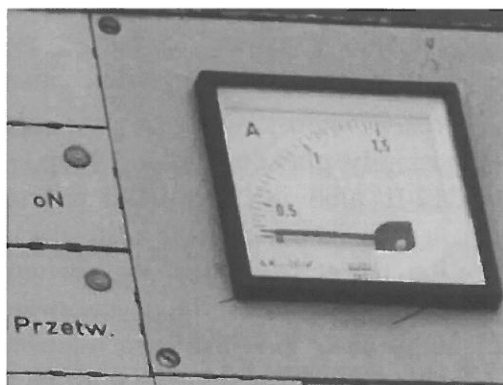
Należy zwrócić uwagę, że zmieniając typ napędów zwrotnicowych w ramach modernizacji urządzeń *srk* tego posterunku nie dokonano zmiany przyrządu do pomiaru wartości prądów na dostosowany do napędów wymienionych na typ EAA-5. Na pozostawionym przyrządzie pomiarowym najmniejsza oznaczona wartością działka skali, która odpowiadała poprzednio wartości prądu równej 10A, podzielona na działki co 2A, po wymianie odpowiada prądowi o wartości 0,5A i jest dodatkowo podzielona na działki co 0,1A. Trzeba przy tym zauważyć, że skala tych przyrządów jest nieliniowa, więc taka sama wartość prądu na początku skali powoduje wychylenie wskazówki o znacznie mniejszy kąt niż pod koniec skali, stąd przyrząd przed wymianą praktycznie nie pokazywał przepływu prądu o wartościach rzędu 1A, jaki na przyrządzie po wymianie powoduje wychylenie się wskazówki o ponad połowę zakresu.

*Fot. III.4.1.a), b) Fragment kostkowego pulpitu nastawczego podg. Starzyny z przyrządem pomiaru prądu w obwodach nastawczych napędów zwrotnicowych:*
