### **w sprawie ogłoszenia Raportu Państwowej Komisji Badania Wypadków Kolejowych Nr PKBWK/1/2014 z postępowania w sprawie poważnego wypadku**

## **RAPORT Nr PKBWK/1/2014**

**z badania poważnego wypadku kat. A18  
zaistniałego w dniu 30 września 2013 r. o godz. 07:29  
na przejeździe kolejowym zlokalizowanym  
na szlaku Grodzisk Mazowiecki - Żyrardów  
w torze nr 1 w km 32,955 linii kolejowej nr 001 Warszawa Centralna - Katowice  
obszar zarządcy infrastruktury PKP Polskie Linie Kolejowe S.A.,  
Zakład Linii Kolejowych w Warszawie**

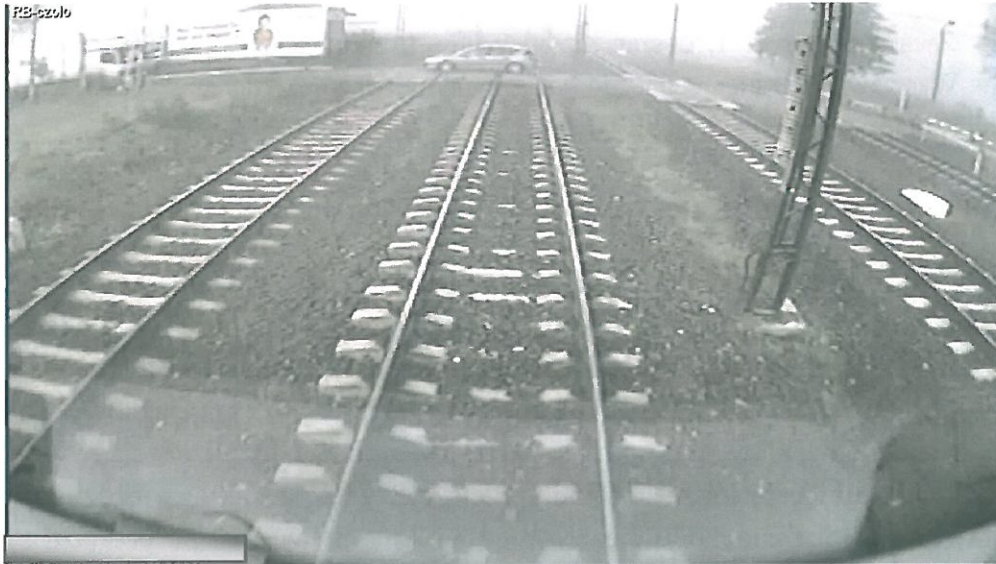
Widok z kamery zamontowanej w kabinie pociągu KM nr 90221 znajdującego się ok. 70 metrów od przejazdu.

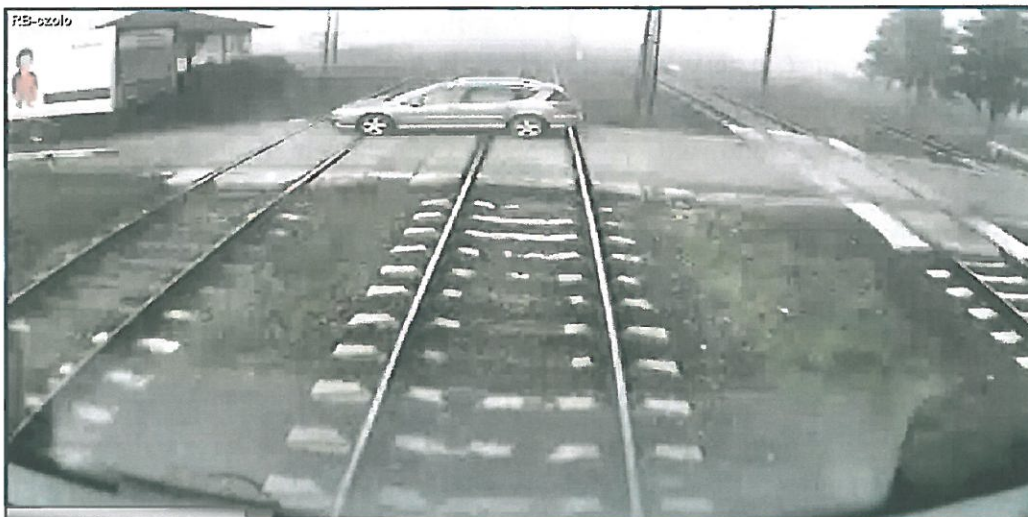
Widok z kamery zamontowanej w kabinie pociągu KM nr 90221 znajdującego się ok. 15 metrów od przejazdu.

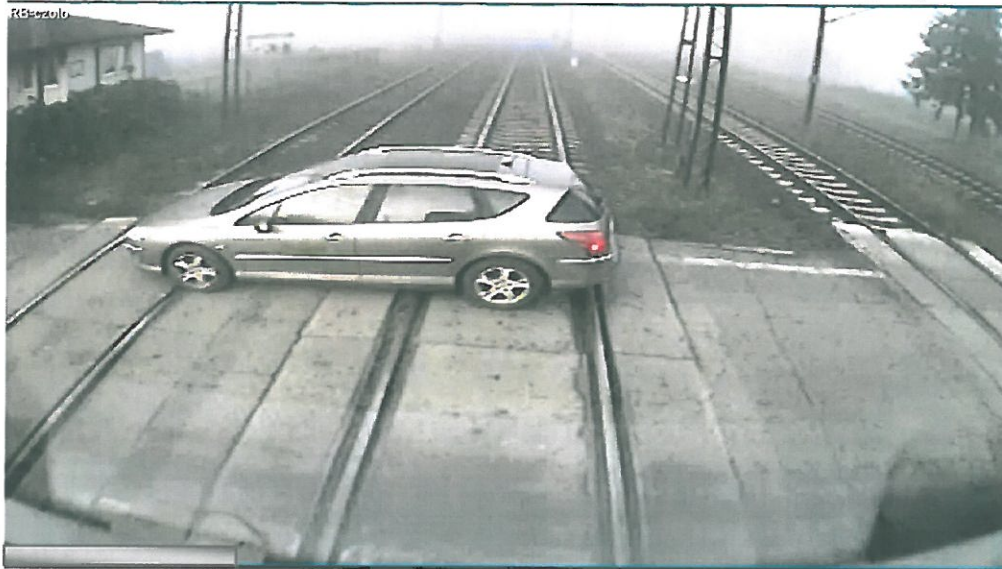
Widok z kamery zamontowanej w kabinie pociągu KM nr 90221 wjeżdżającego naprzeciw.

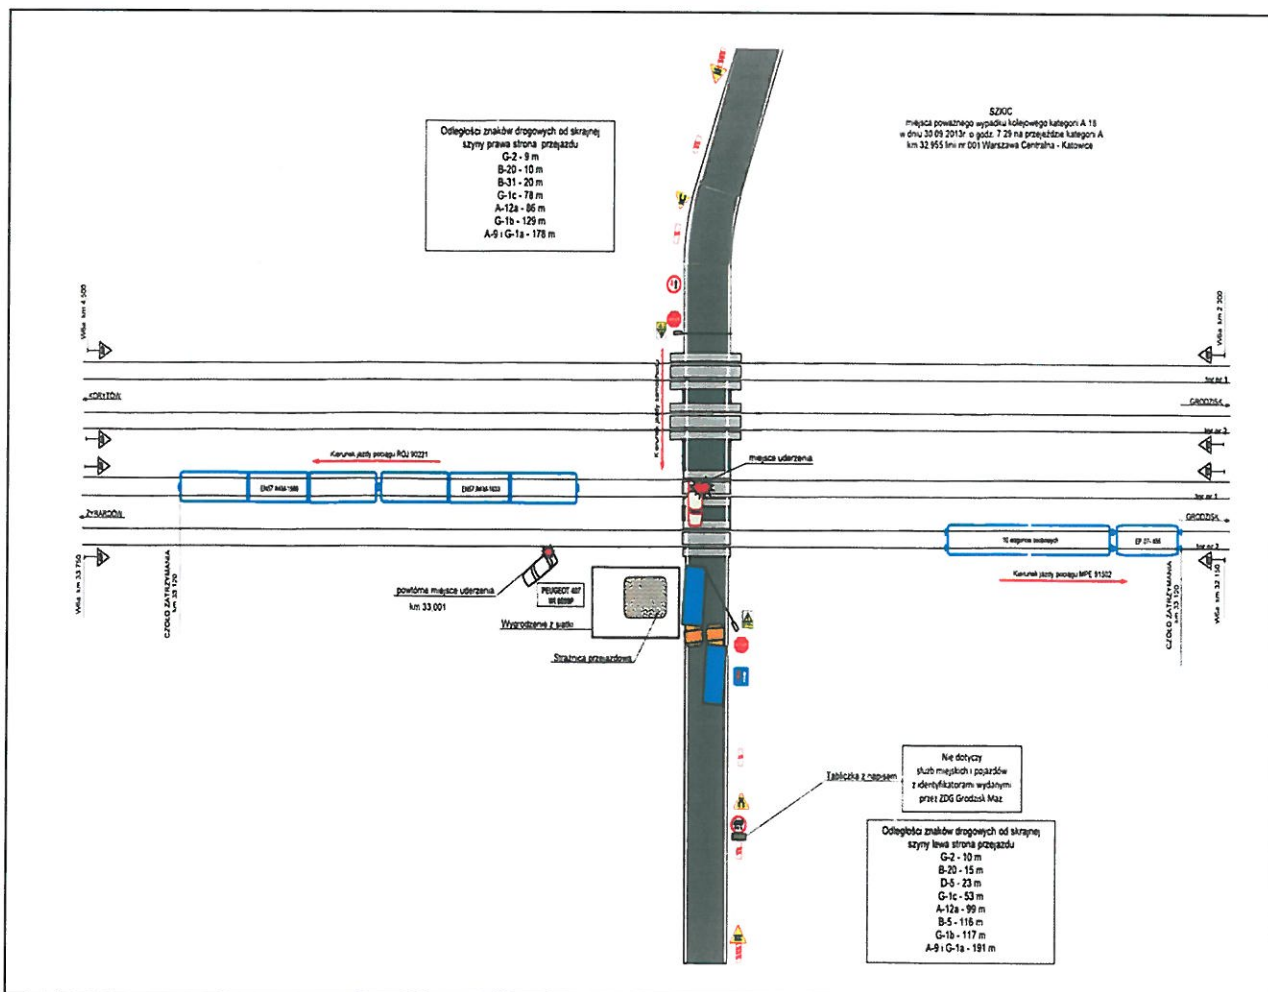
Na schemacie pokazano usytuowanie pojazdów kołowych i kolejowych po zaistnieniu wypadku.

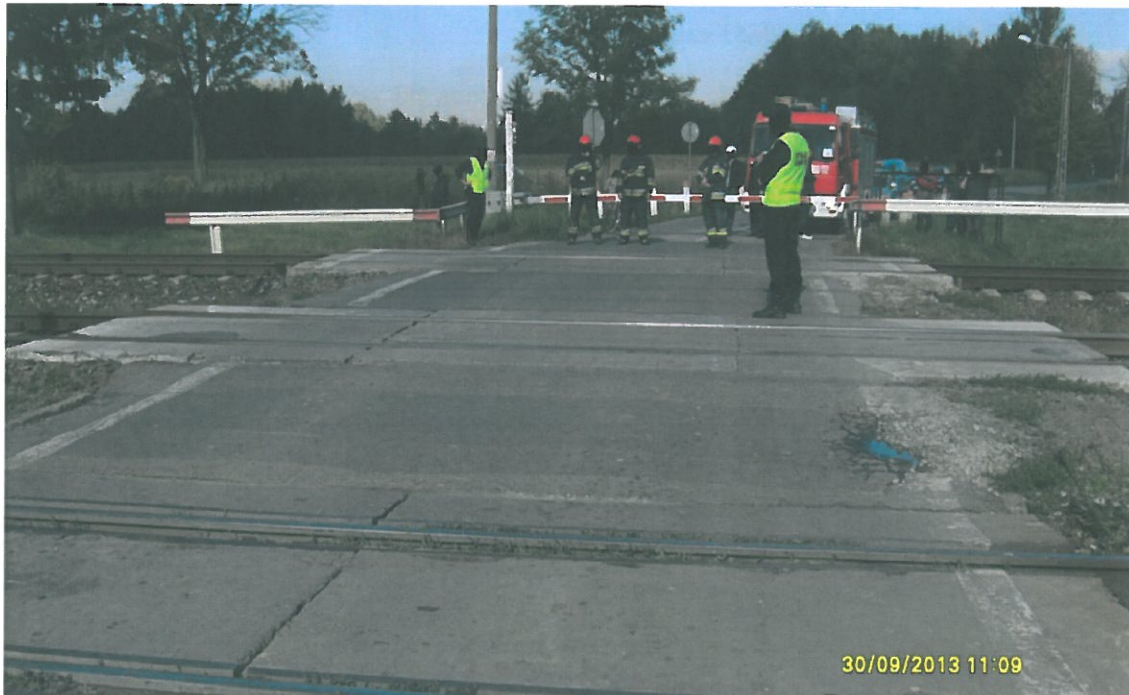
Widok nawierzchni przejazdu .

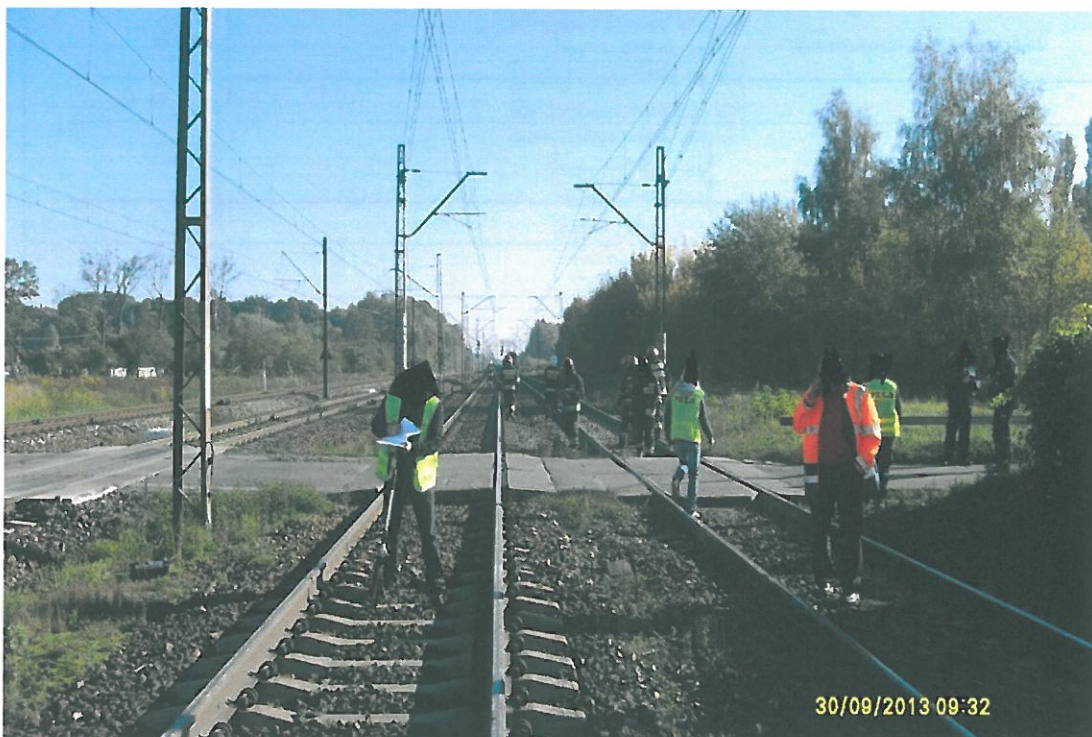
Widok nawierzchni przejazdu – widok z boku.

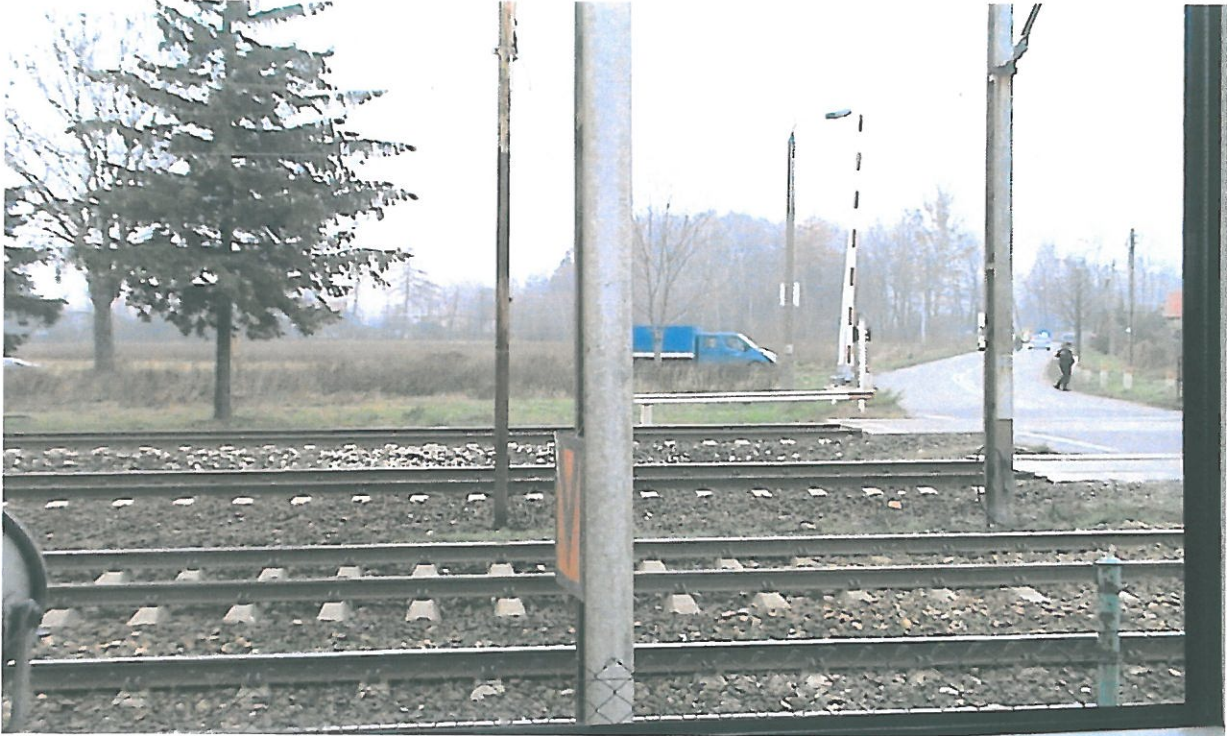
- niewłaściwa widoczność strefy niebezpiecznej ze stanowiska obsługi urządzeń rogatkowych w strażnicy, spowodowana brakiem okna z prawej strony czołowej ściany lub niewłaściwą lokalizacją nastawnika rogatki – prawie cała strefa niebezpieczna między rogatkami pozostaje niewidoczna,

Niedostateczna jest widoczność drogi przez przejazd od strony Grodziska Maz. z pomieszczenia strażnicy – dróżnik przejazdowy ze swojego stanowiska przy urządzeniach sterujących roгатkami nie widzi całej strefy niebezpiecznej między roгатkami. Pole widzenia ograniczone jest przez niewłaściwie umieszczone okno w ścianie równoległej do osi torów lub niewłaściwą lokalizację nastawnika urządzeń roгатkowych. Powyższa sytuacja została udokumentowana materiałem video nagrany podczas wizji lokalnej przeprowadzonej przez Prokuraturę Rejonową w Grodzisku Mazowieckim w dniu 13.11.2013 r. z udziałem Przedstawicieli PKBWK, Wydziału Kryminalistyki KPP w Grodzisku Maz. przy udziale kierujących pojazdem osobowym i pojazdami ciężarowymi. O ograniczonej widoczności mówili również w trakcie swoich wysłuchań pracownicy zatrudnieni na tym posterunku.

Widok ze stanowiska dróżnika przejazdowego z posterunku nr 1 „POM”

- 1) Zabudowa dodatkowego okna z prawej strony ściany czołowej strażnicy patrząc ze stanowiska pracy dróżnika przejazdowego lub zmiana lokalizacji urządzenia do

nastawiania rogatek, które umożliwi prawidłową obserwację całej strefy niebezpiecznej przejazdu.

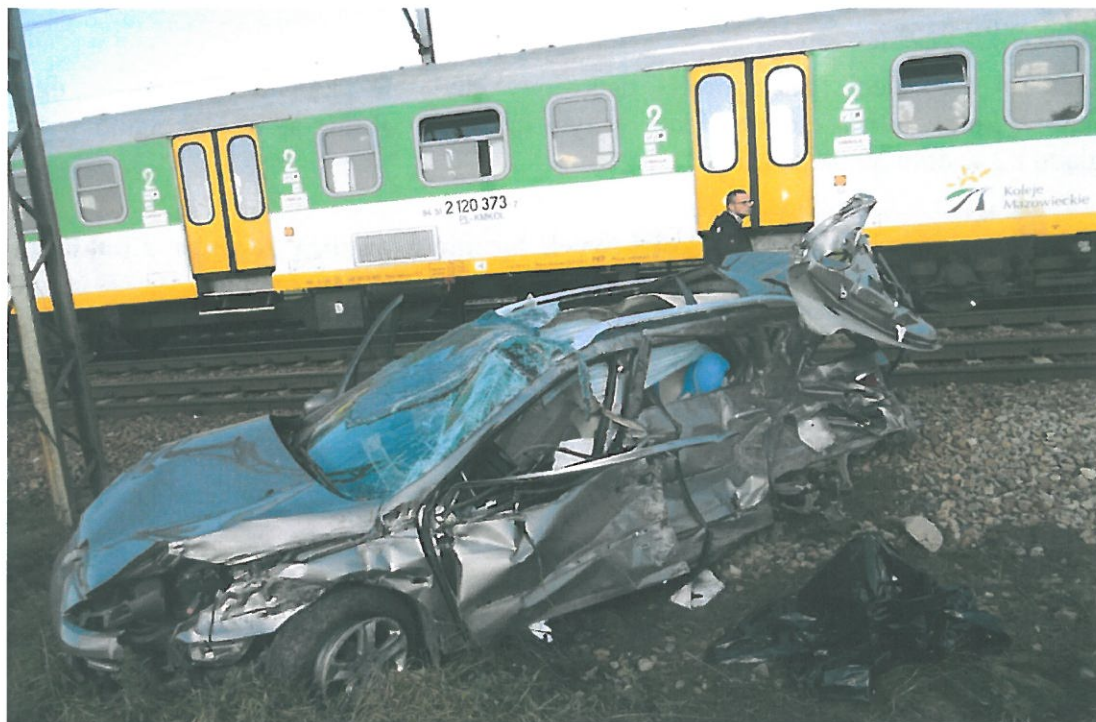
Samochód osobowy Peugeot 407 uczestniczący w wypadku – uszkodzenia stwierdzone w obrębie podstawowych układów mających wpływ na bezpieczeństwo jazdy samochodu powstały na skutek działania zewnętrznych sił doraźnych w trakcie wypadku. Nie ma podstaw do przyjęcia, że w/w pojazd mógł być niesprawny przed wypadkiem.

Widok samochodu marki Peugeot 407 po wypadku
