## **OBWIESZCZENIE**

#### **w sprawie ogłoszenia Raportu Państwowej Komisji Badania Wypadków Kolejowych Nr PKBWK/01/2017 z postępowania w sprawie poważnego wypadku**

## **RAPORT Nr PKBWK/01/2017**

**z badania poważnego wypadku kat. A18  
zaistniałego w dniu 26 marca 2016 r. o godz. 7:37  
na przejeździe kolejowo-drogowym kat. „A” zlokalizowanym  
na podg. Dziarnowo, szlak Dziarnowo – Inowrocław Towarowy,  
w torze nr 1, w km. 95,669 linii kolejowej 353: Poznań Wschód – Skandawa  
obszar zarządcy infrastruktury PKP Polskie Linie Kolejowe S.A.,  
Zakład Linii Kolejowych w Bydgoszczy**

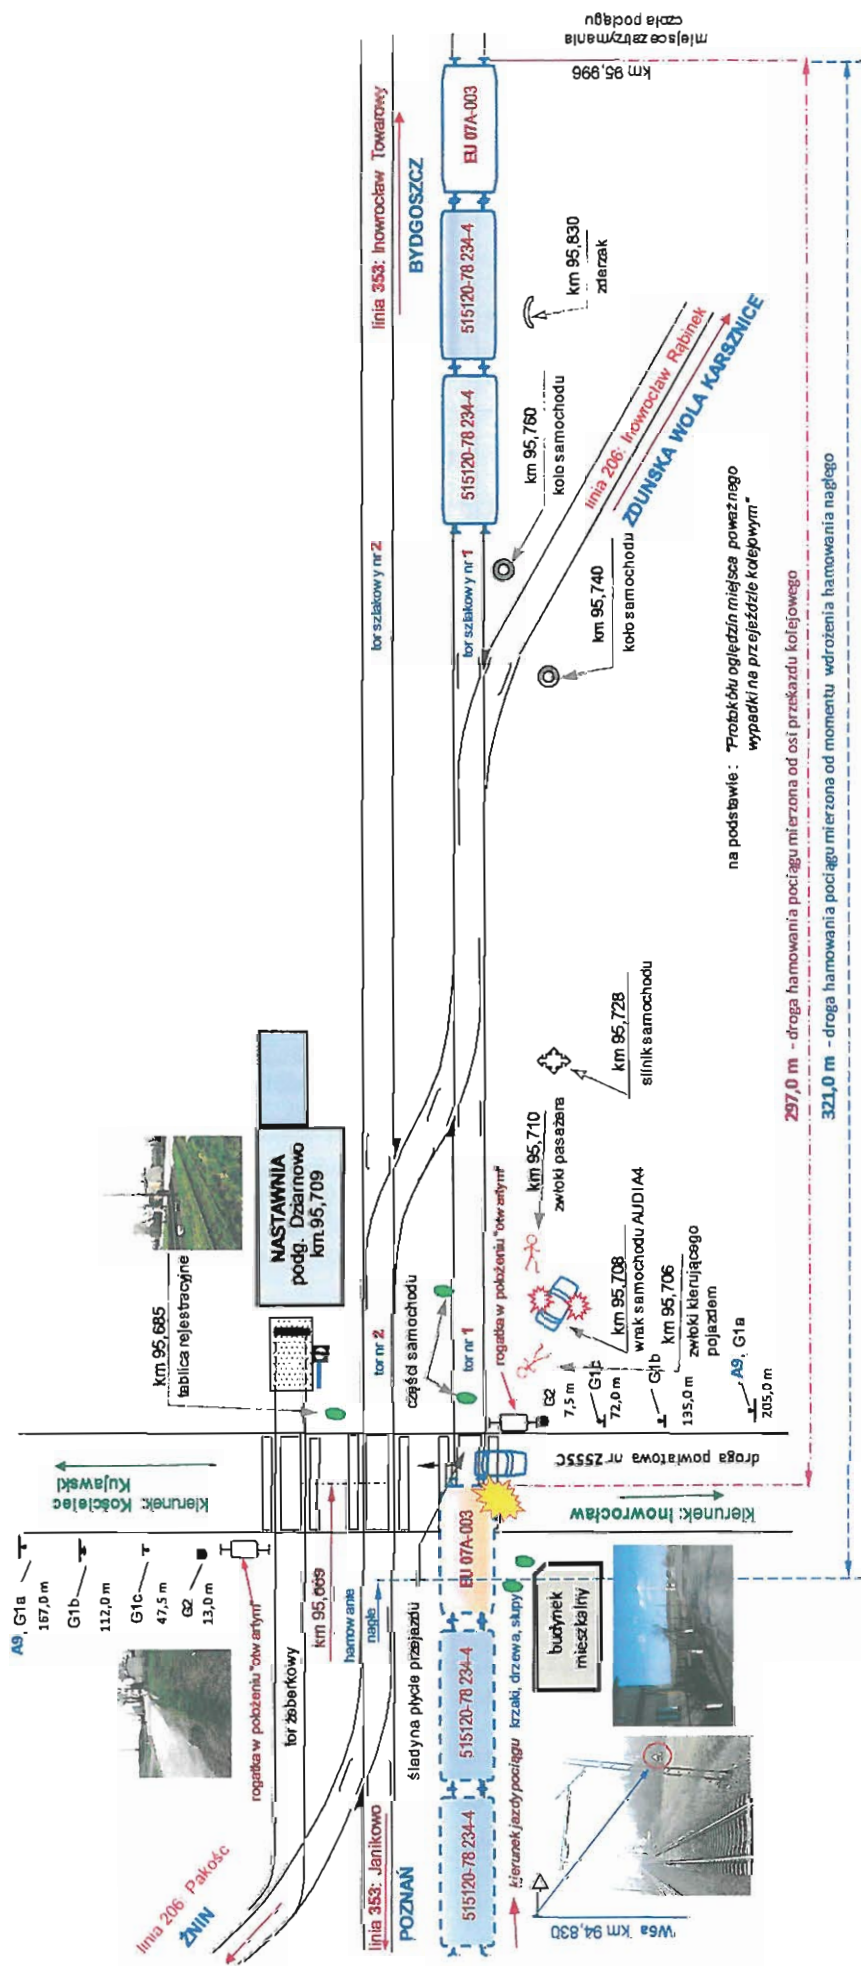
Na schemacie pokazano usytuowanie pojazdu drogowego i kolejowego po zaistnieniu zdarzenia przy rogatkach w położeniu „otwartym”

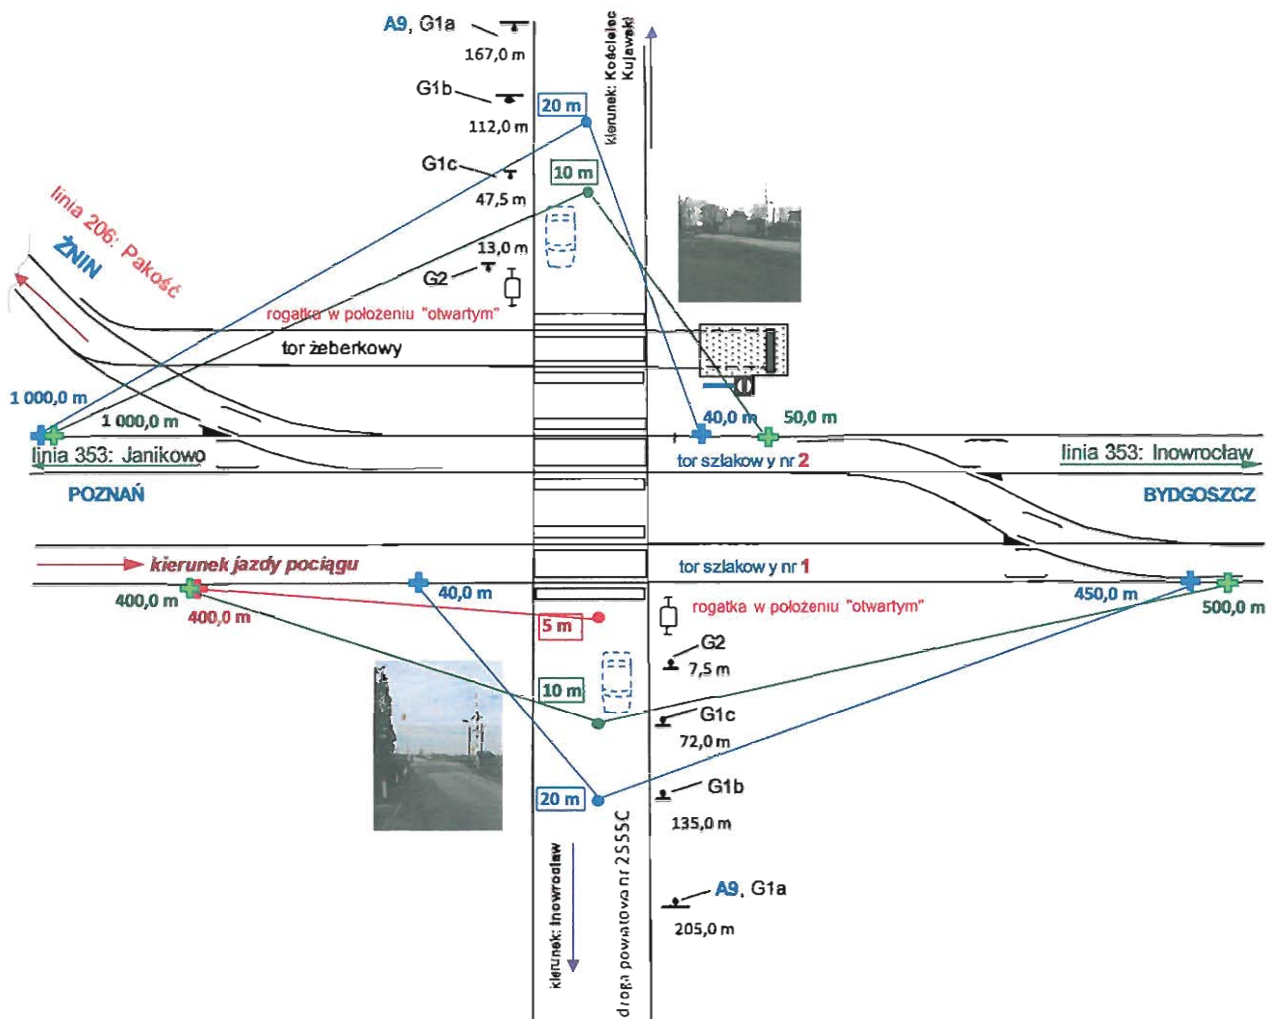
- d) sygnalizacja dźwiękowa - niewyposażony,
- e) widzialność czoła zbliżających się pociągów nieparzystych (*jadących po torze nr 1 od strony Poznania*) z kabiny samochodu jadącego od strony Inowrocławia (z prawej strony przejazdu) mierzona z wysokości 1,20 metra nad powierzchnią jezdnii:
  - rzeczywista widzialność jaka była zapewniona na skrzyżowaniu linii kolejowej z drogą publiczną :
    - z odległości 5 m. – rzeczywista **400,0 m.**,
    - z odległości 10 m. – rzeczywista **400,0 m.**,
    - z odległości 20 m. – rzeczywista **40,0 m.**

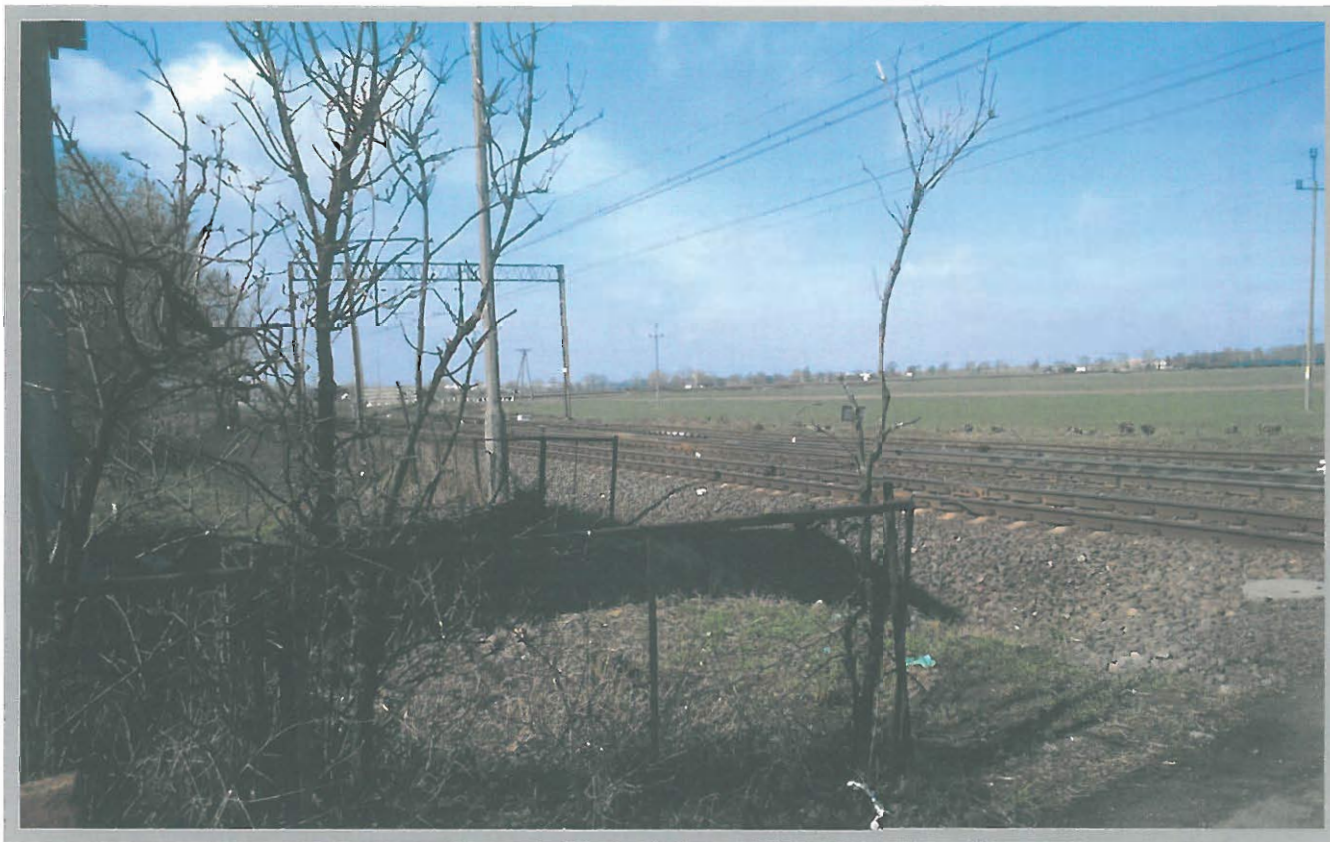
Przeszkody utrudniające widzialność pociągów zbliżających się do przejazdu od strony Poznania z pozycji kierowcy samochodu zbliżającego się od strony Inowrocławia z drogi: budynek mieszkalny, drzewa, krzaki i słupy trakcyjne.

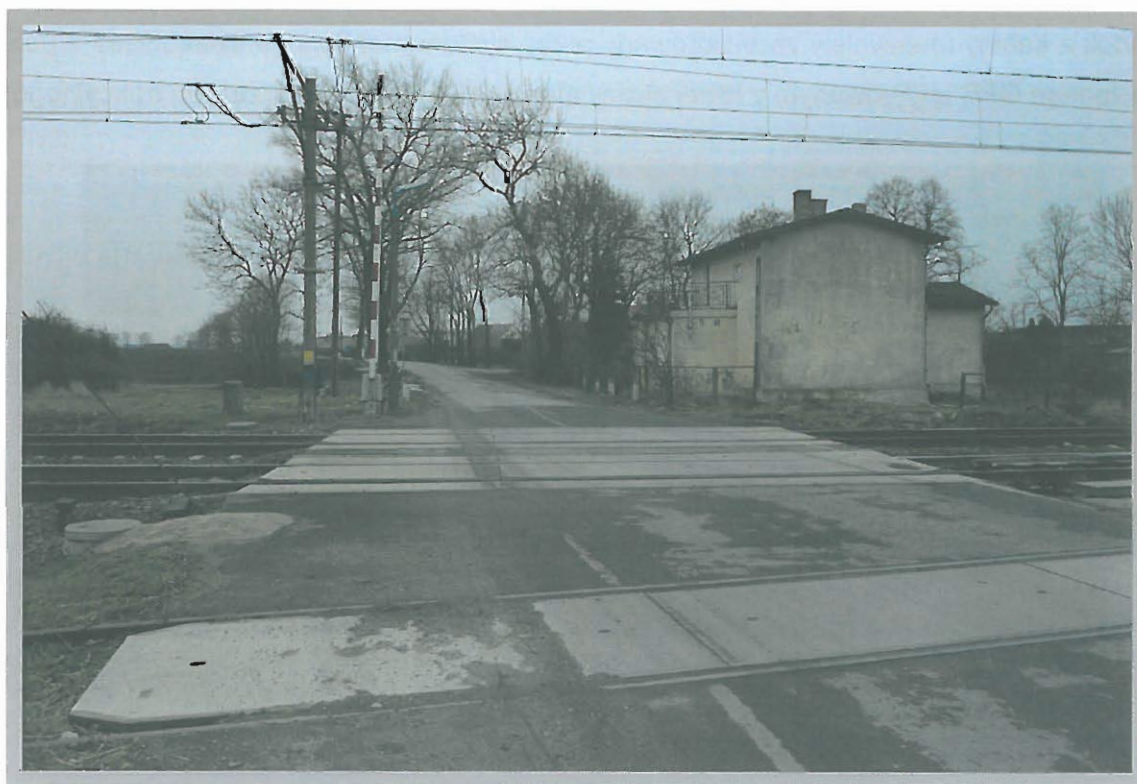
Ukształtowanie drogi dojazdowej do przejazdu z **prawej** strony w kierunku jazdy pociągu.

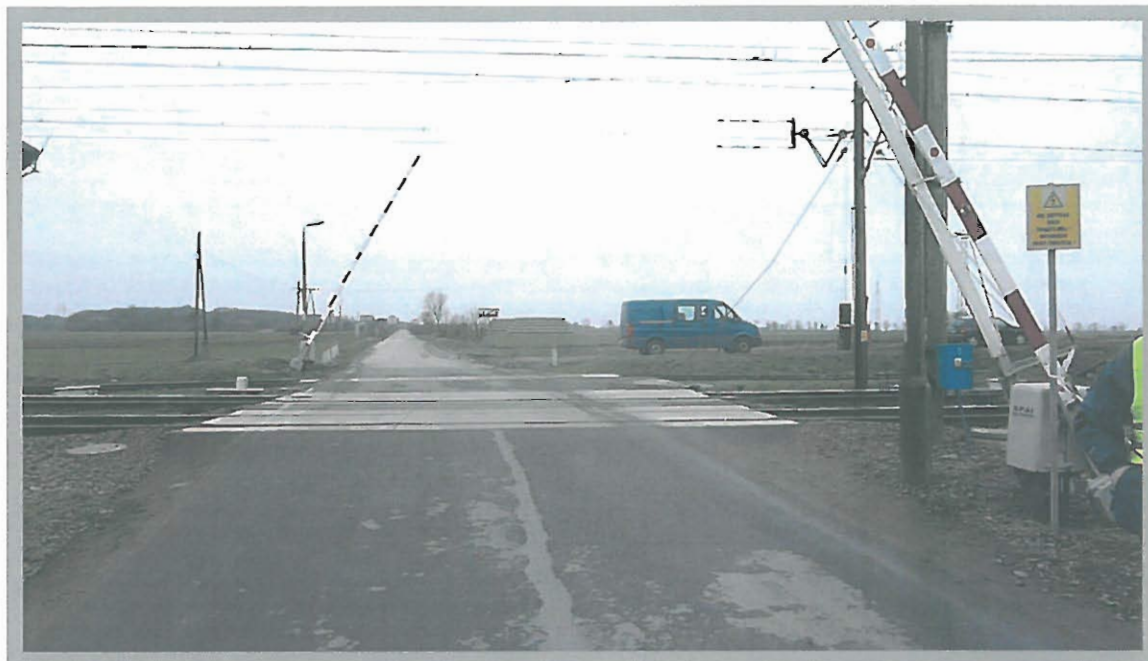
Ukształtowanie drogi dojazdowej do przejazdu z **lewej** strony w kierunku jazdy pociągu.

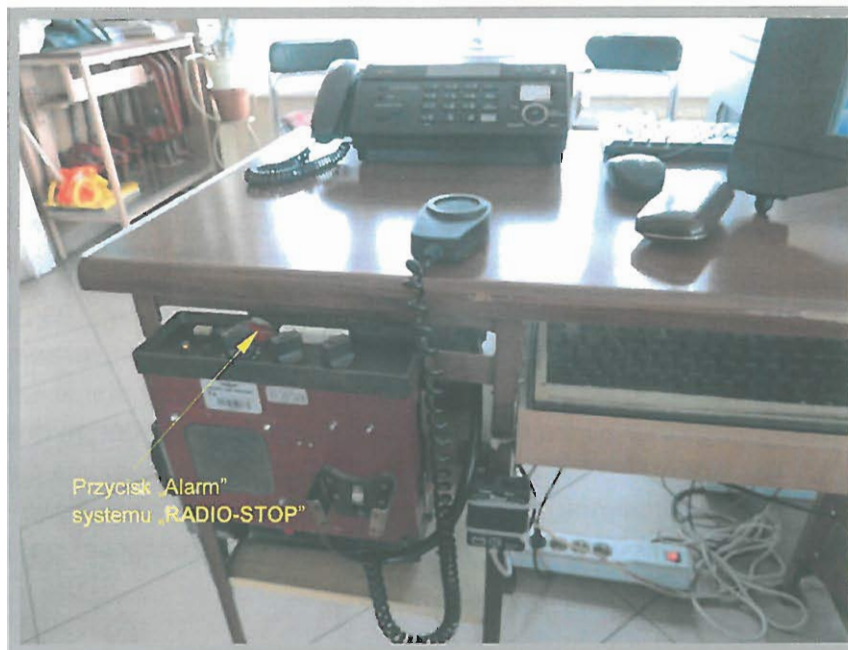
Manipulator radiotelefonu pociągowego typu **FM3206 „RADMOR”**.

W czasie gdy pociąg EIE 7501 znajdował się na szlaku Janikowo – podg. Dziarnowo na posterunku odgałęźnym Dziarnowo wystąpiła usterka w sieci radiołączności pociągowej na kanale **5** (na podstawie odsłuchania nagrań łączności radio-pociągowej) polegająca na braku możliwości połączenia pomiędzy dyżurnym ruchu i drużyną trakcyjną poc. EIE 7501 oraz między posterunkami ruchu Janikowo – podg. Dziarnowo. Ponadto na podstawie wysłuchania dyżurnego ruchu st. Janikowo p. **S.P.** stwierdzono, że po zaistnieniu wypadku nie został odebrany na stacji **Janikowo** sygnał „Alarm” za pomocą urządzenia „**RADIO-STOP**” nadany przez maszynistę poc. EIE 7501.

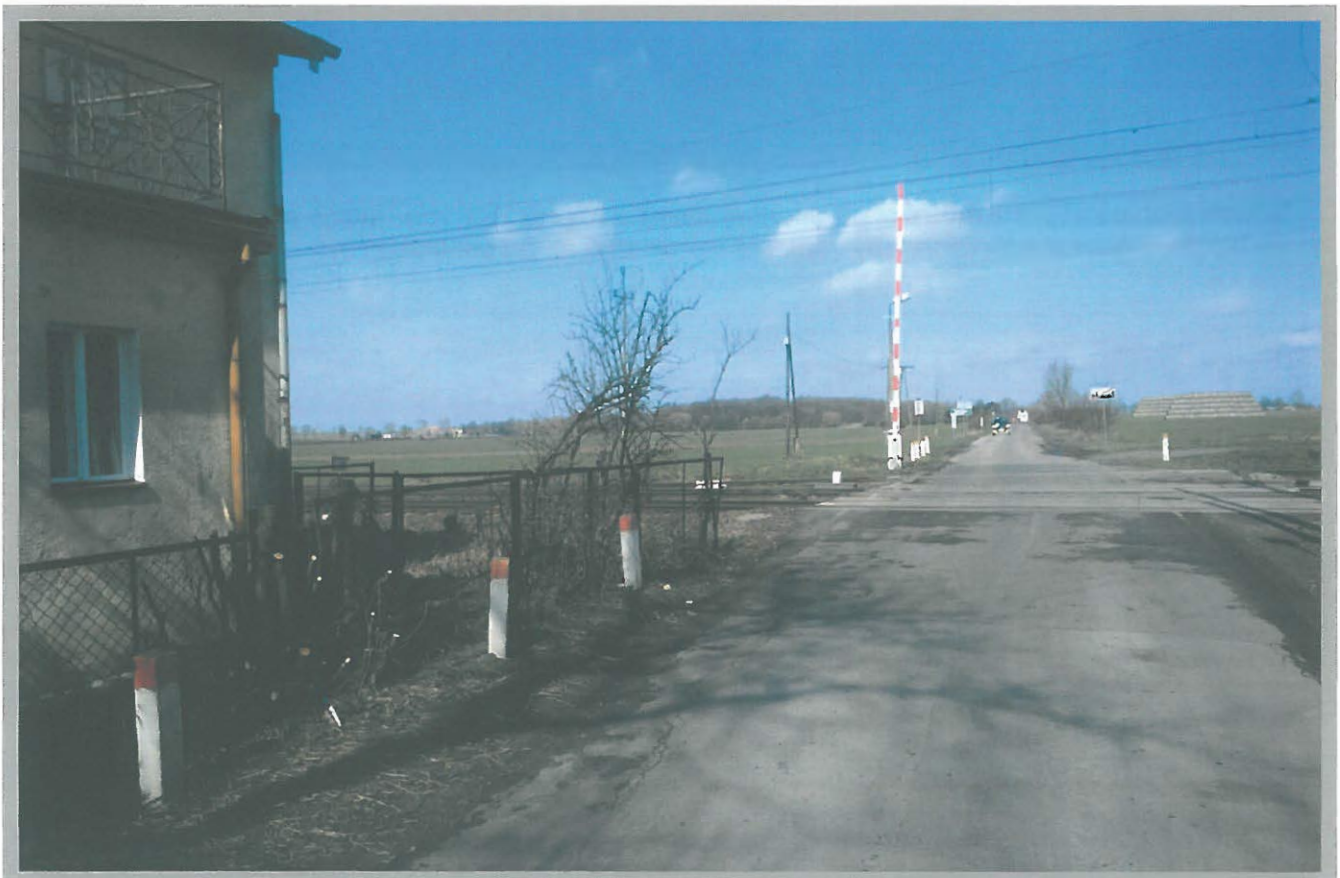
Widok z odległości **20 metrów** od skrajnej szyny z wysokości 1,20 metra od nawierzchni drogi (czoło pociągu jest widoczne, gdy znajduje się ok.40 m. od osi przejazdu)

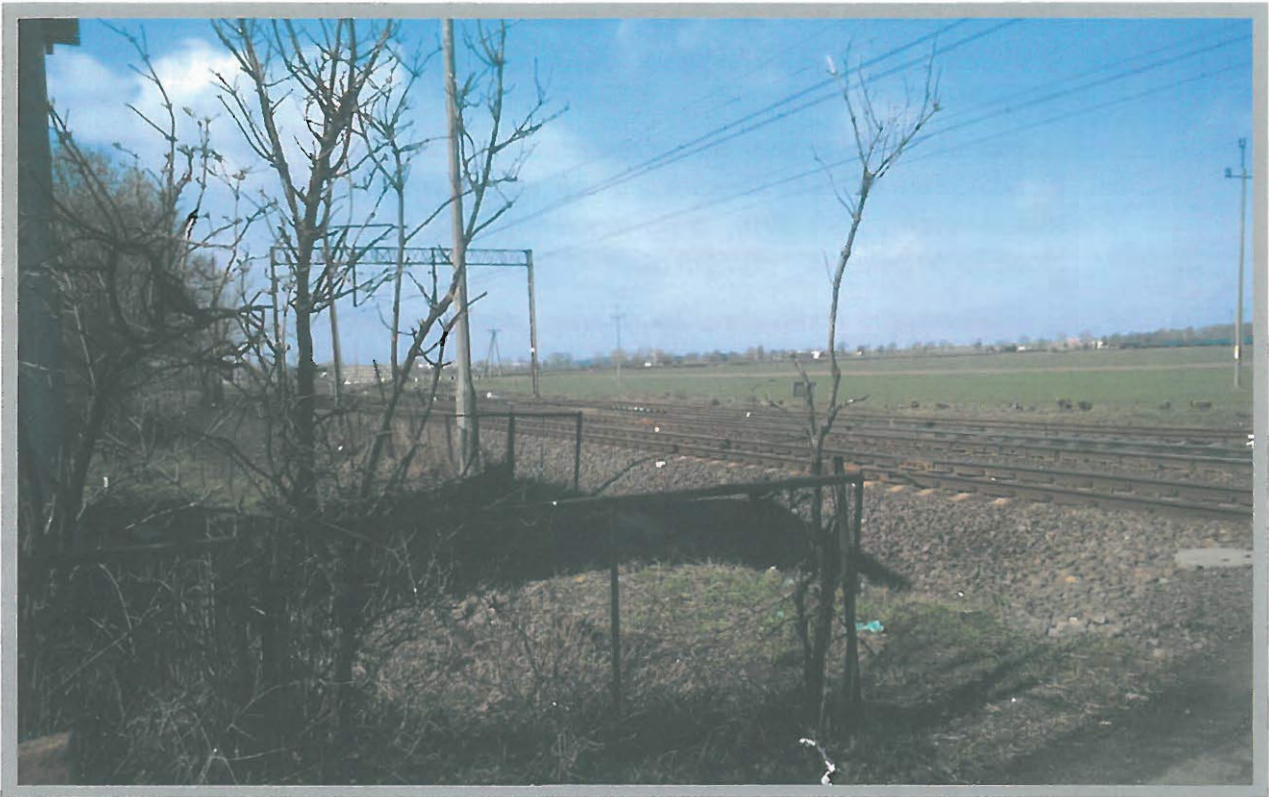
Widok z odległości **10 metrów** od skrajnej szyny z wysokości 1,20 metra od nawierzchni drogi (czoło pociągu jest widoczne, gdy znajduje się ok. 400 m. od osi przejazdu)

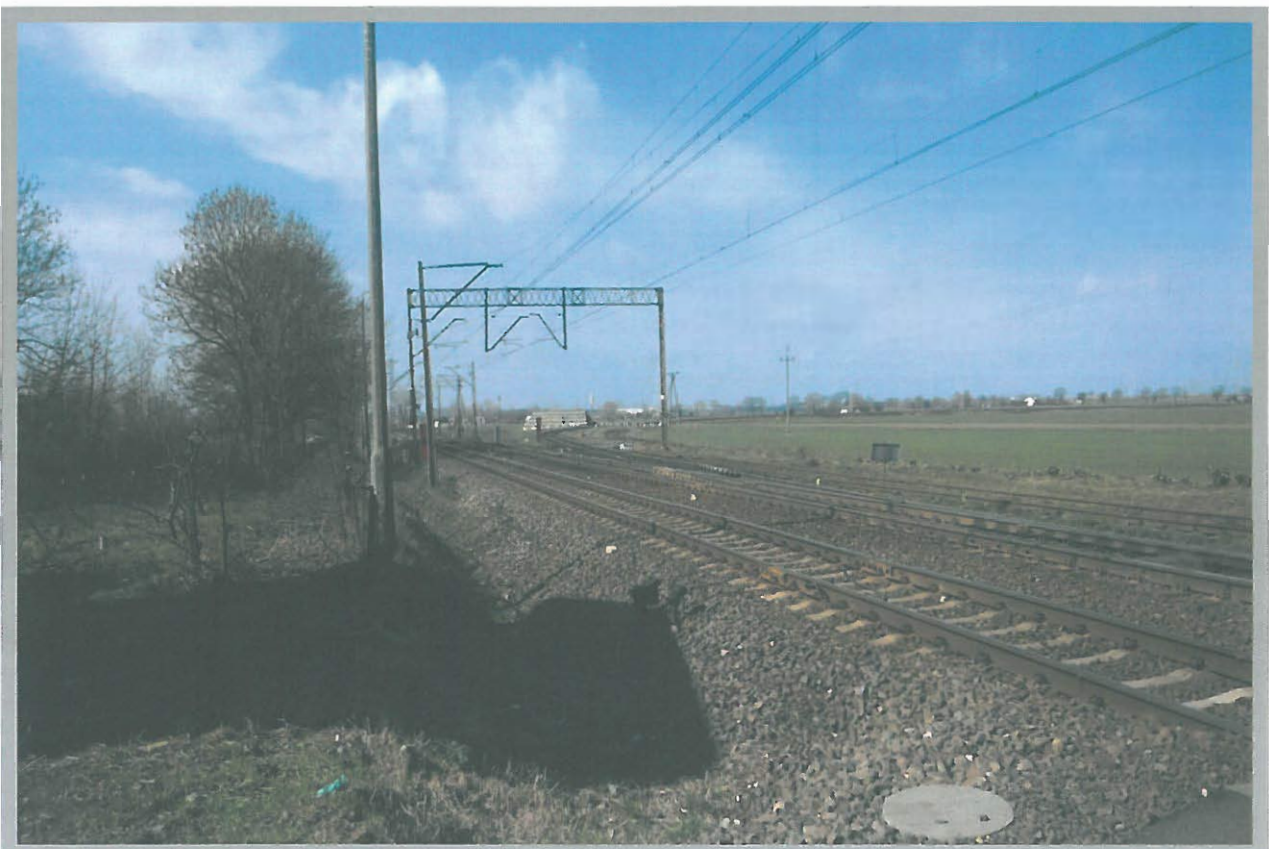
Widok z odległości **5 metrów** od skrajnej szyny z wysokości 1,20 metra od nawierzchni drogi (czoło pociągu jest widoczne, gdy znajduje się ok. 400 m. od osi przejazdu).

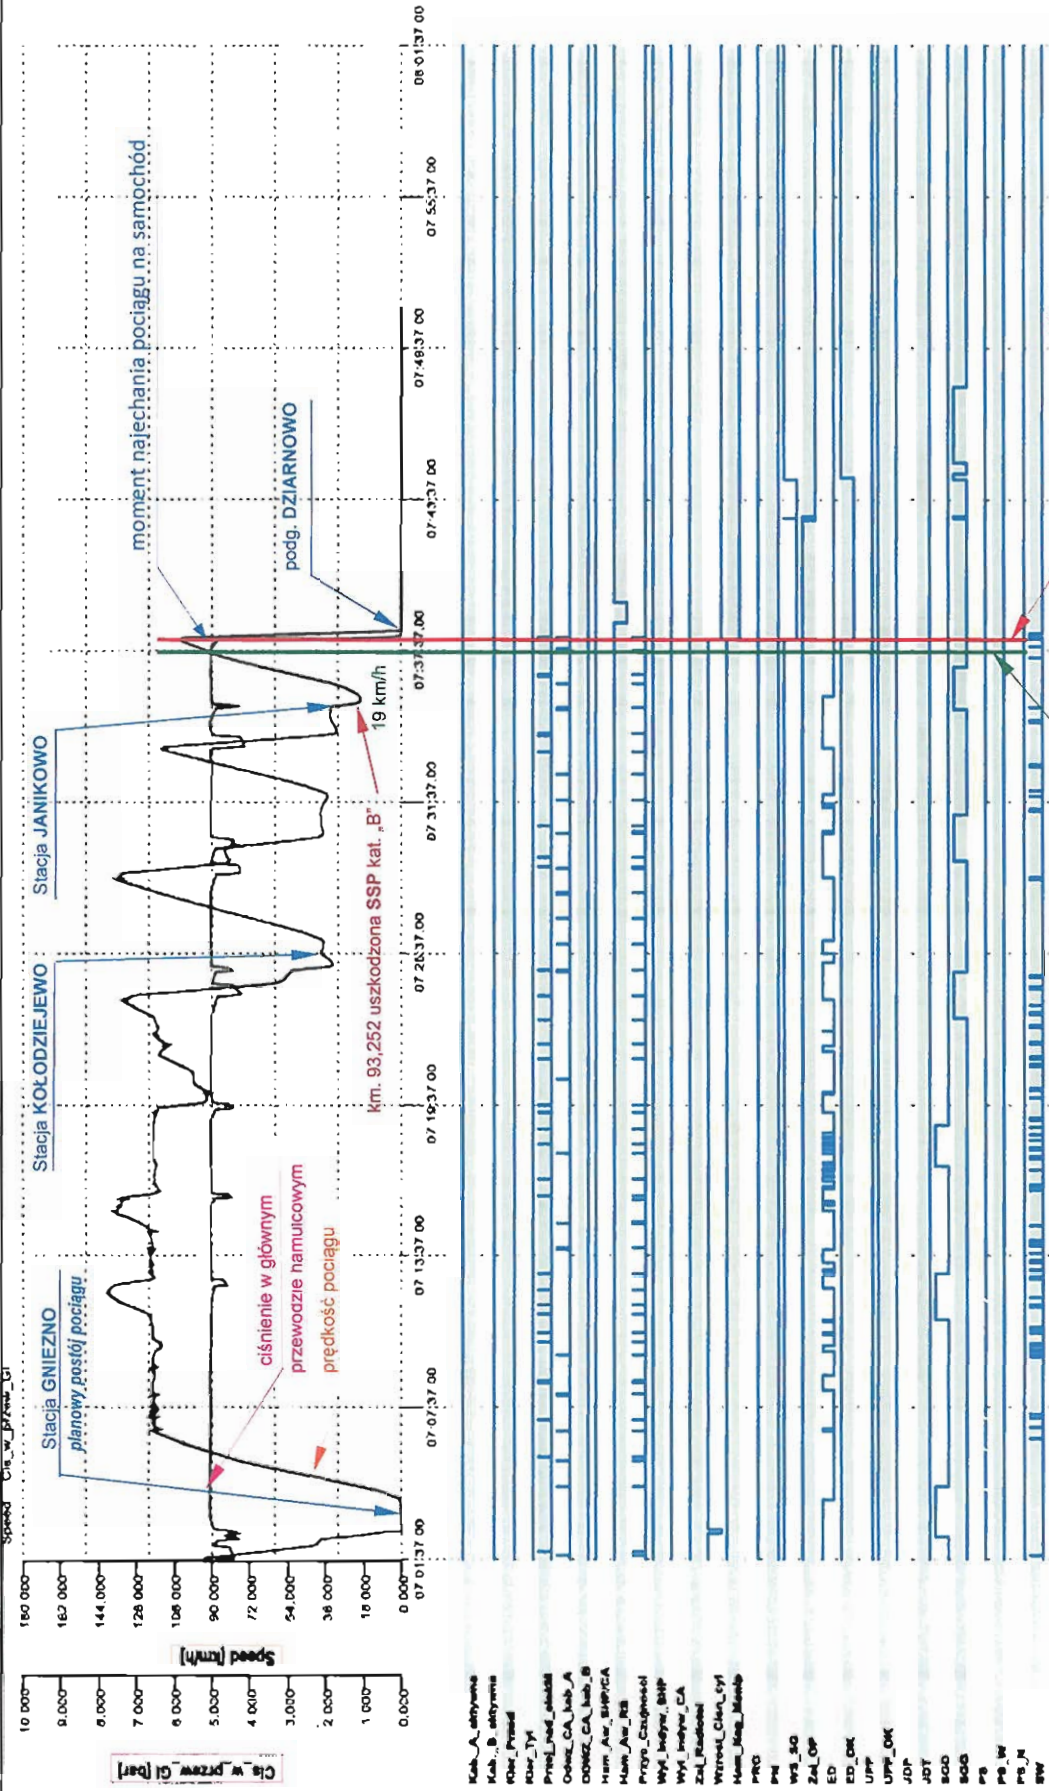
- godz. **07:38:04** - przy prędkości **105 km/h** ponowne podanie sygnał **Rp1** „Baczność” przez okres 11 sek. na odcinku 257 metrów, zarejestrowany wzrost ciśnienia w cylindrach hamulcowych i tym momencie następuje nagły spadek powietrza w głównym przewodzie hamulcowym, spadek prędkości do 0 km/h i nagłe hamowanie pociągu na drodze przebiegu **321 m.** w czasie 20 sek.,

Sygnał Rp 1 „Baczność” przy mijaniu wskaźnika W6a

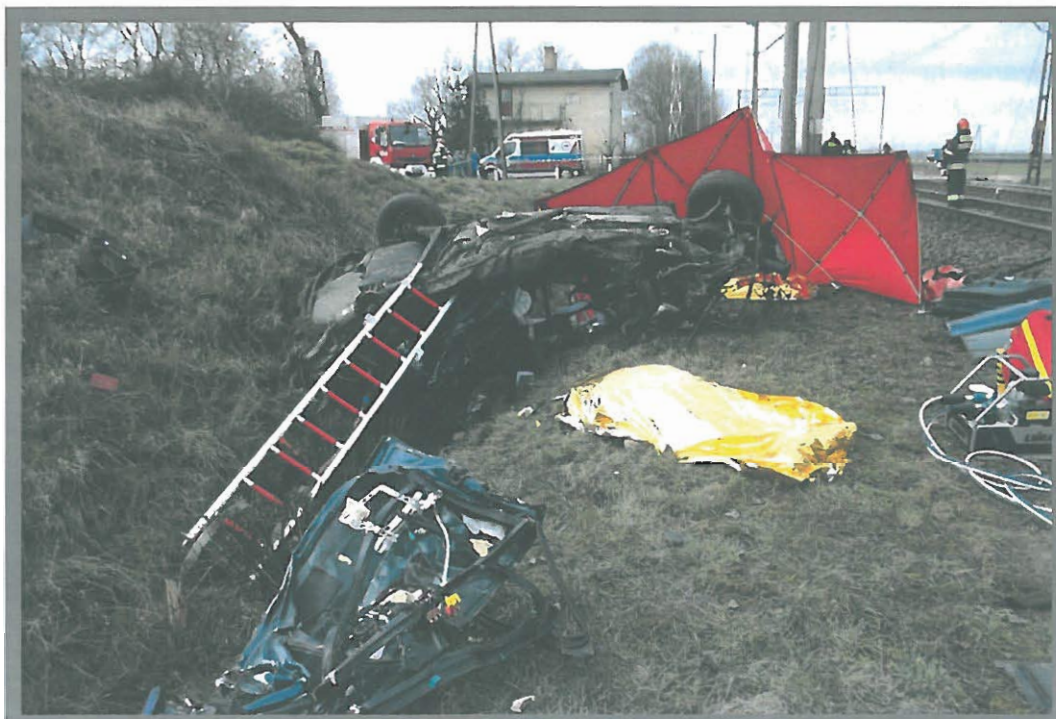
Samochód osobowy **AUDI A4 KOMBI** uczestniczący w wypadku – uszkodzenia stwierdzone w obrębie podstawowych układów mających wpływ na bezpieczeństwo jazdy samochodu powstały na skutek działania zewnętrznych sił doraźnych w trakcie wypadku.

Ujawnione uszkodzenia w układach hamulcowym, kierowniczym oraz jezdnyim mają charakter powstałych podczas wypadku. W układzie hamulca roboczego badanego samochodu nie stwierdzono śladów wskazujących na występowanie przed zdarzeniem obniżonej skuteczności hamowania, jak również nie ujawniono śladów wskazujących na wystąpienie bezpośrednio przed wypadkiem nagłego obniżenia skuteczności hamowania samochodu osobowego **AUDI A4 KOMBI**.

Widok samochodu osobowego marki **AUDI A4 KOMBI** po wypadku.

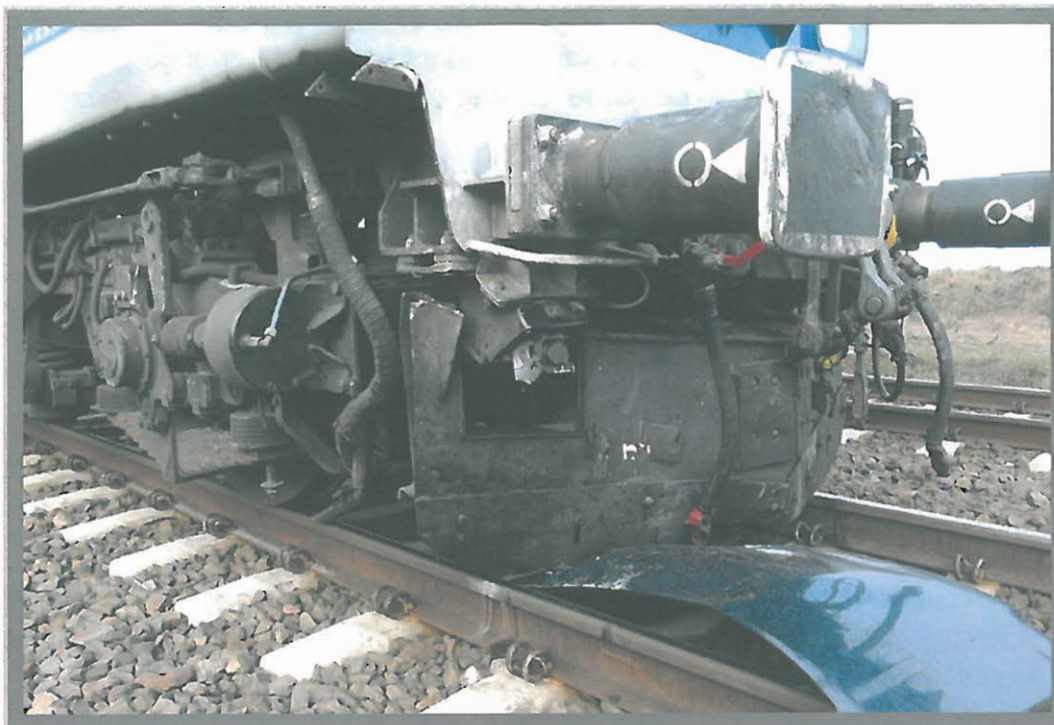
Uszkodzeniu uległy zgarniacz torowy lokomotywy pod kabiną „**A**”, urwany został wąż z zaworem odcinającym oraz węże powietrzne od strony kabiny maszynisty „**A**”.

1	2	3
4) Pojazdy trakcyjne .....	Pojazd trakcyjny (lokomotywa elektryczna) typu 303Ea serii EU 07A-003 PKP „Intercity” S.A. którego czynności dotyczą naprawy uszkodzonych zespołów i podzespołów: zgarniacza torowego, zderzaka, prawa str. kabiny „A”, urwanego stopnia manewrowego, węża piasecznicy, rury powietrznej od cylindra hamulcowego, wymiany cylindra hamulcowego pod kabiną „A”, sprawdzenie resorów i amortyzatorów metalowo-gumowych, wymiana uszkodzonych czujników UDP-1P i 2P, prostowanie dźwigni hamulca, wymiana uszkodzonej kamery czołowej w kab. „A”, naprawa węży powietrznych na czole lokomotywy, wymiana uszkodzonych gniazd ogrzewania pociągu pod kab. „A”, wymiana uszkodzonego sprzęgu śrubowego, diagnostyka, mycie ram wózków, wykonanie poprawek malarskich, sprawdzenie układów mechanicznych, elektrycznych i pneumatycznych lokomotywy, wyosiowanie lokomotywy, defektoskopia zestawów kołowych i inne czynności demontażowe oraz naprawcze.	96 400,00 PLN *)

Widok lokomotywy elektrycznej typu 303Ea, serii EU07A – 003 po wypadku.
