### UCHWAŁA NR XVI.105.2025 RADY MIEJSKIEJ W KRYNICY-ZDROJU

#### **w sprawie zniesienia ochrony prawnej drzewa pomnika przyrody**

# **EKSPERTYZA DENDROLOGICZNA**

dotycząca stanu  
drzewa pomnikowego

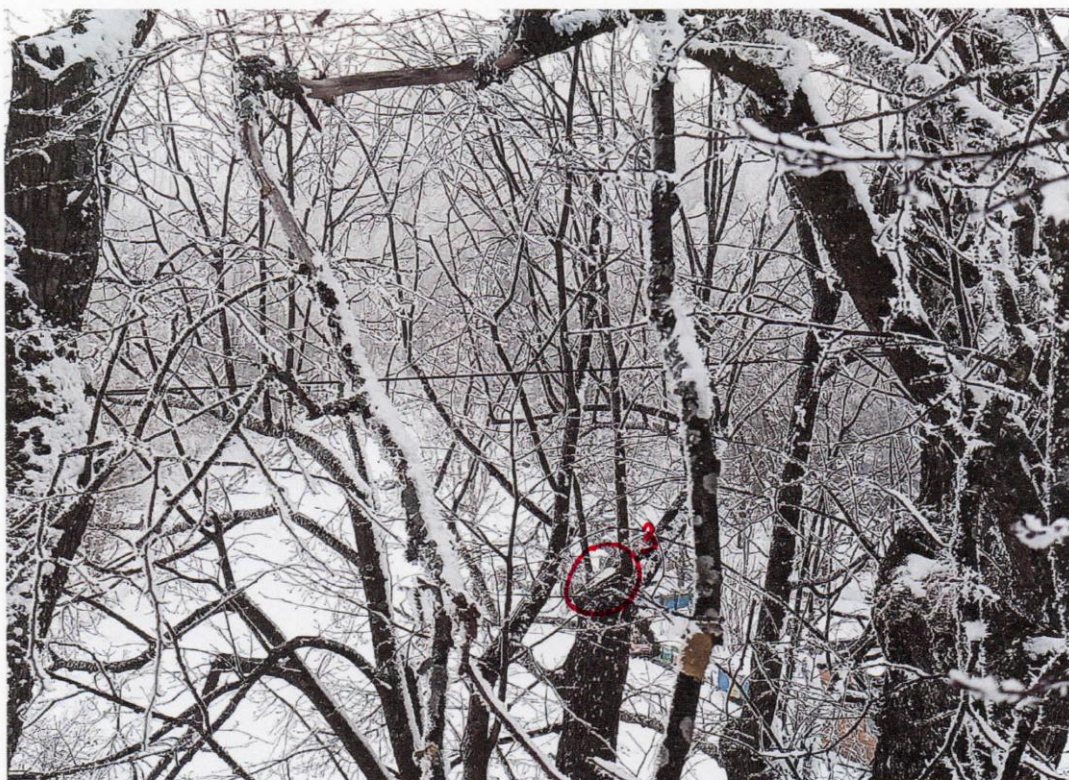
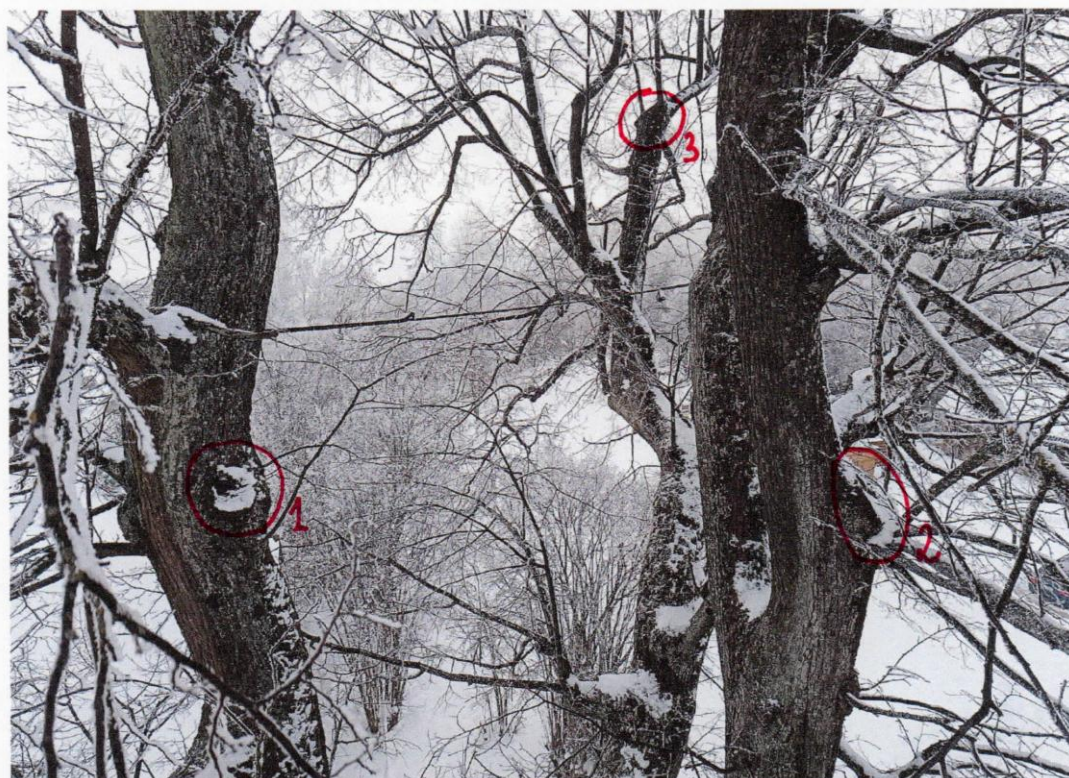
# LOKALIZACJA UBYTKÓW W KORONIE

Kolejne ubytki to liczne ubytki wgłębne na konarach w środkowej i górnej części korony powyżej jak i poniżej istniejącego wiązania COBRA jak również powyżej wiązania wykonanego z liny stalowej:

1. Ubytek o wymiarach 17 x 15 cm, sięgający na głębokość 18 cm.
2. Ubytek o wymiarach 26 x 14 cm, sięgający na głębokość 23 cm.
3. Ubytek o wymiarach 27 x 12 cm, sięgający na głębokość 7 cm.
4. Ubytek o wymiarach 24 x 21 cm, sięgający na głębokość 28 cm.
5. Ubytek o wymiarach 35 x 14 cm, sięgający na głębokość 21 cm.
6. Ubytek o wymiarach 12 x 10 cm, sięgający na głębokość 37 cm.
7. Ubytek o wymiarach 128 x 49 cm, sięgający na głębokość 520 cm.
8. Ubytek o wymiarach 38 x 9 cm, sięgający na głębokość 160 cm.
9. Ubytek o wymiarach 11 x 8 cm, sięgający na głębokość 42 cm.

Wszystkie ubytki są w stanie zaawansowanym rozkładu drewna, we wszystkich ubytkach występuje zgnilizna wewnętrzna miękka.

Rozmieszczenie ubytków przedstawiono na załącznikach graficznych.

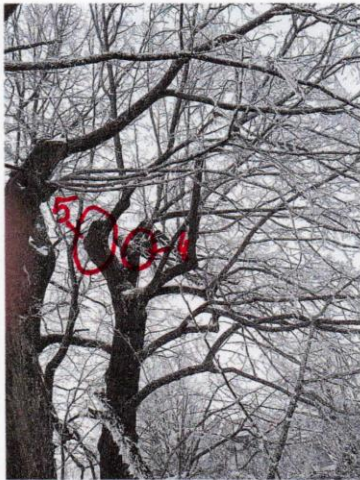
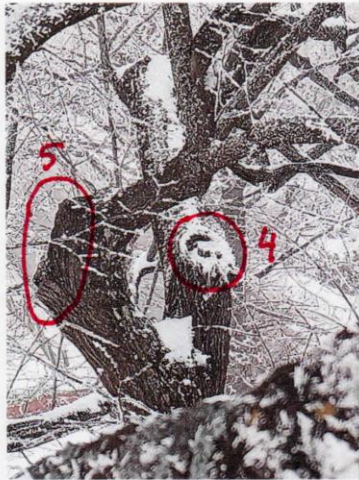
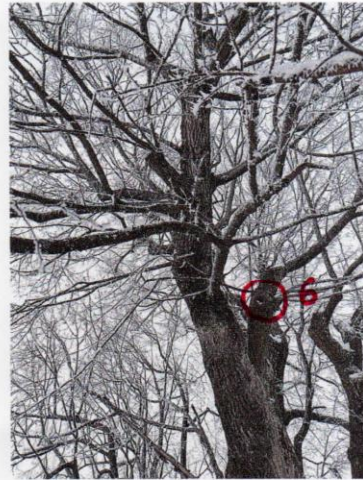
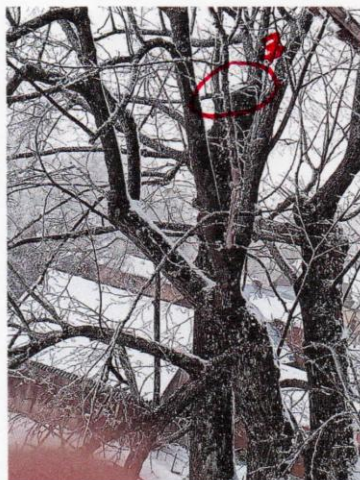
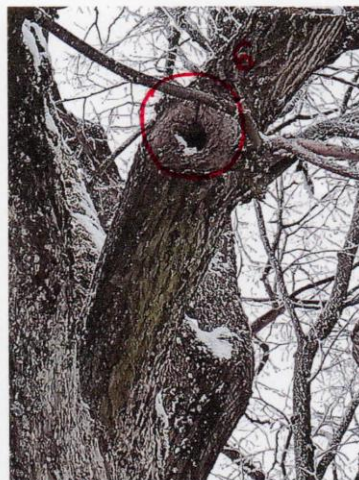
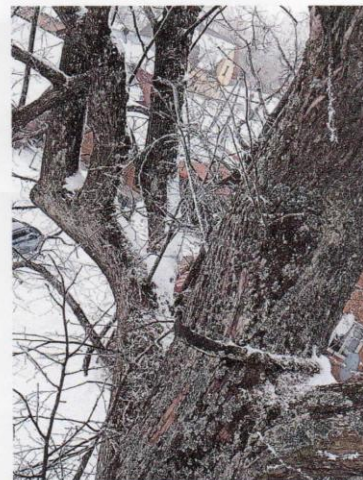
# LOKALIZACJA USZKÓD W KORONIE I NA PNIU.

Jeden z nich - ubytek wgłębny (nr 7) na wysokości 6 metrów biegnący w dół na głębokość 520 cm (z zaznaczeniem że miara napotkała na opór na tej głębokości lecz zarazem na bardzo miękkie podłoże co potwierdza zgniliznę miękką wewnątrz pnia) nie posiada w chwili obecnej żadnych ujść u nasady pnia gdzie można by zaobserwować bez ingerencji w pień odchody larw czy kokolity – (kolebki poczwarkowe) – osłonki poczwarkowe) nie pozwala na potwierdzenie lub wykluczenie obecności pachnicy dębowej (*Osmoderma eremita*). Biorąc pod uwagę stan zdrowotny, rozmiar oraz wiek, można uznać, że dolna część przeznaczonego do pielęgnacji drzewa stanowi potencjalnie odpowiednie siedlisko dla tego gatunku chrząszcza. Niemniej, zakres planowanej redukcji korony lipy nie przewiduje usunięcia tej części drzewa, a tym samym nie spowoduje zniszczenia potencjalnego siedliska pachnicy dębowej.

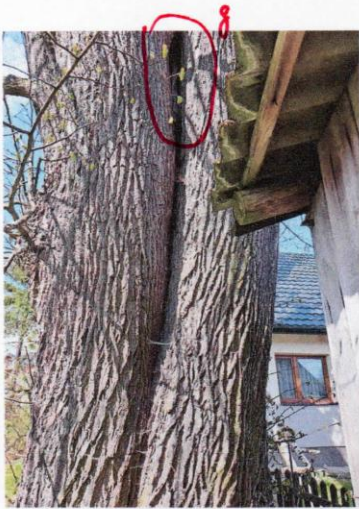
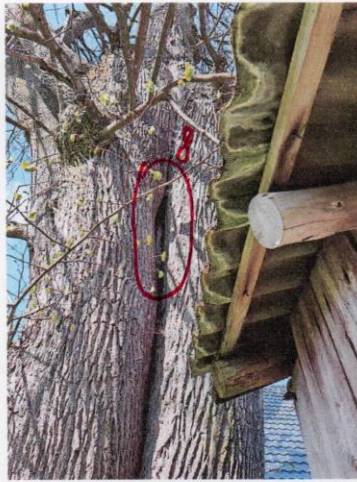
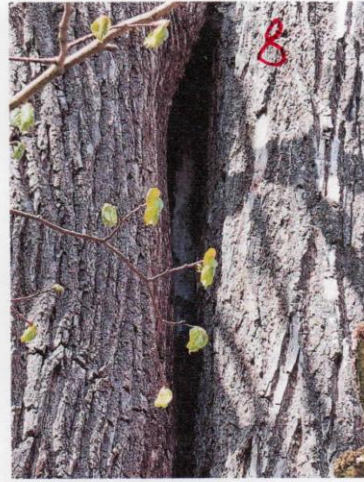
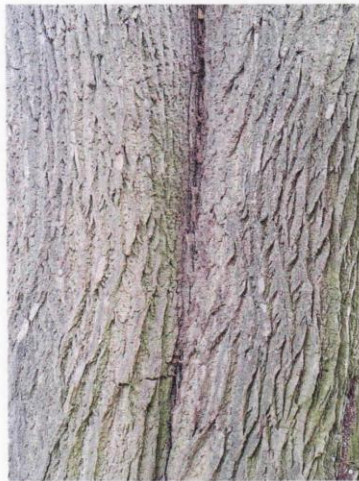
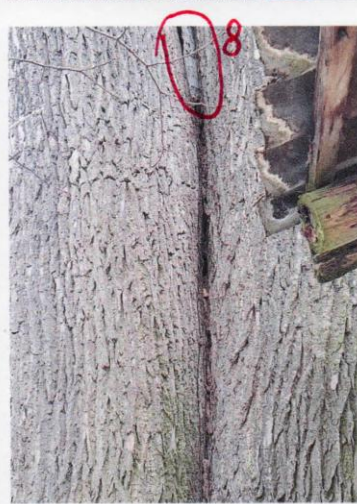
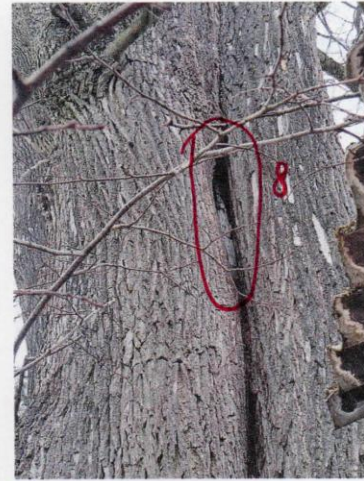
## LOKALIZACJA USZKODZEŃ NA PNW

**OPIS:** Drzewo rosnące na nieruchomości w odległości około 4 m od budynku mieszkalnego jednorodzinnego oraz w odległości około 7m od garaży i 2 m od placu zabaw. Na wysokości 2,5 m rozwidla się na dwa przewodniki. Przewodnik, na którym widnieje tabliczka „Pomnik Przyrody”, od strony budynku o nr 58 i od strony drogi silnie pochylony w kierunku garaży i sąsiedniej posesji o nr 45. Przewodnik od strony szopy pokrytej eternitem z widocznym pęknięciem zaczynającym się u nasady pnia (2mm) i biegnącym ku górze na wysokość 3 metrów gdzie

rozszerza się na 9 cm. W tym miejscu widoczny ubytek wgłębny (nr 8) biegnący w dół pnia na głębokość 160 cm. U nasady pnia równo z poziomem gruntu widoczny ubytek (nr 9) biegnący w głąb pnia na 42 cm.

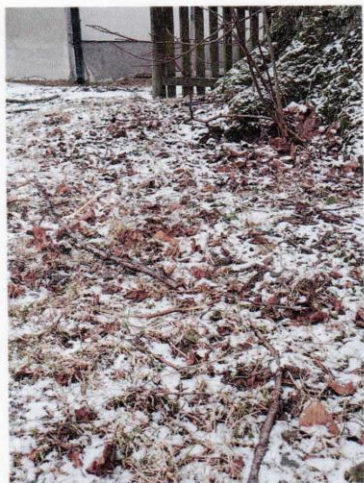
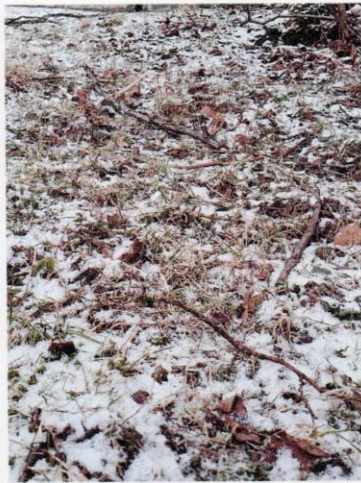
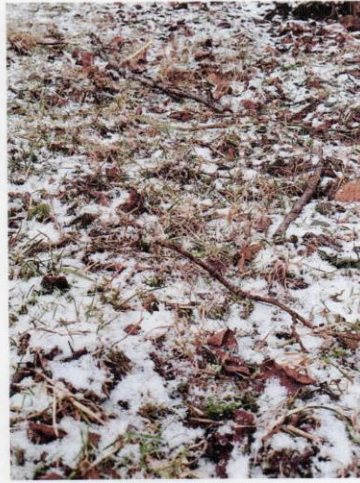
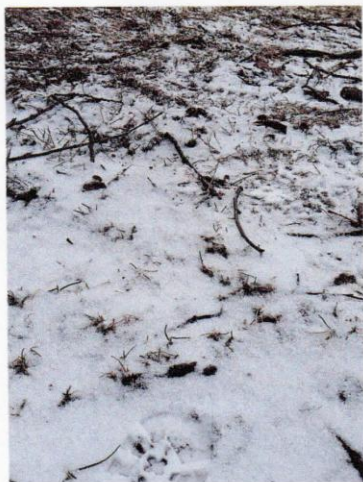
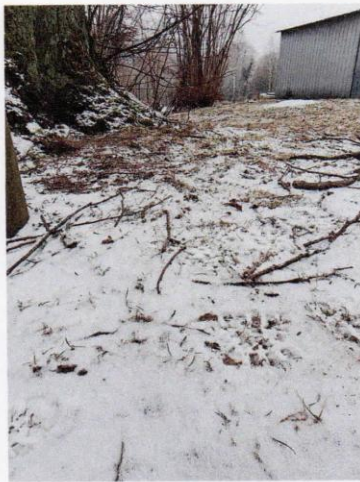
## PODNIĘSIE SYSTEMU KORZENIOWEGO WZGLĘDEM GRUNTU

System korzeniowy drzewa podniesiony od kilku do kilkadziesiąt (5 – 28 cm) centymetrów względem poziomego gruntu od strony budynku mieszkalnego nr 58 (załącznik graficzny), oznaka sukcesywnego pochylania się pnia.

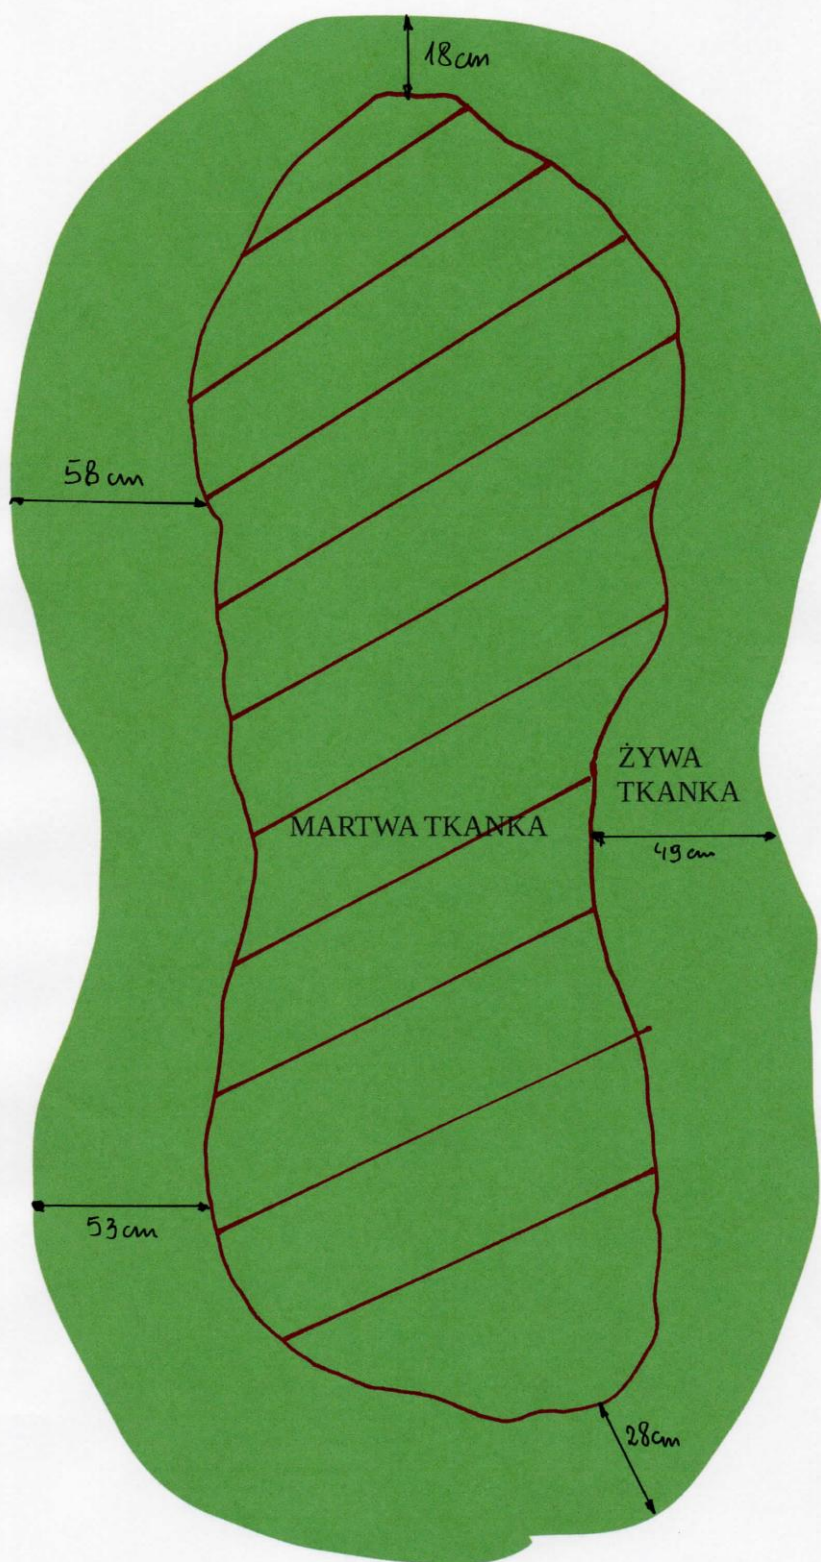
## GRUBOŚĆ ŻYWEJ TKANKI PNIA

Grubość żywej tkanki drzewnej pnia wynosi od 18 cm do 58 cm (załącznik graficzny). Odwzorowano kształt pnia na podstawie pomiarów w terenie, do metody osłuchowej użyto młotka diagnostycznego (gumowego), a do badania wewnętrznego sond arborystycznych, świrdrów przyrostowych Presslera (w kilku miejscach na wysokości pierśnicy (130 cm od podstawy pnia +/- 20 cm)).
