### UCHWAŁA NR XXXIII/258/2026 RADY MIEJSKIEJ W MSZANIE DOLNEJ

#### **w sprawie zniesienia formy ochrony przyrody pomników przyrody na terenie miasta Mszana Dolna**

## EKSPERTYZA PRZYRODNICZA

dotycząca występowania gatunków chronionych w obrębie 2 szt. drzew przeznaczonych do usunięcia z uwagi na stwarzane zagrożenie powszechne: kasztanowca pospolitego (*Aesculus hippocastanum*) i jesionu wyniosłego (*Fraxinus excelsior*), rosnących na obszarze działki ewid. nr 4344 obręb Gronoszowa, gmina Mszana Dolna, w parku na terenie Młodzieżowego Ośrodka Wychowawczego w Mszanie Dolnej.

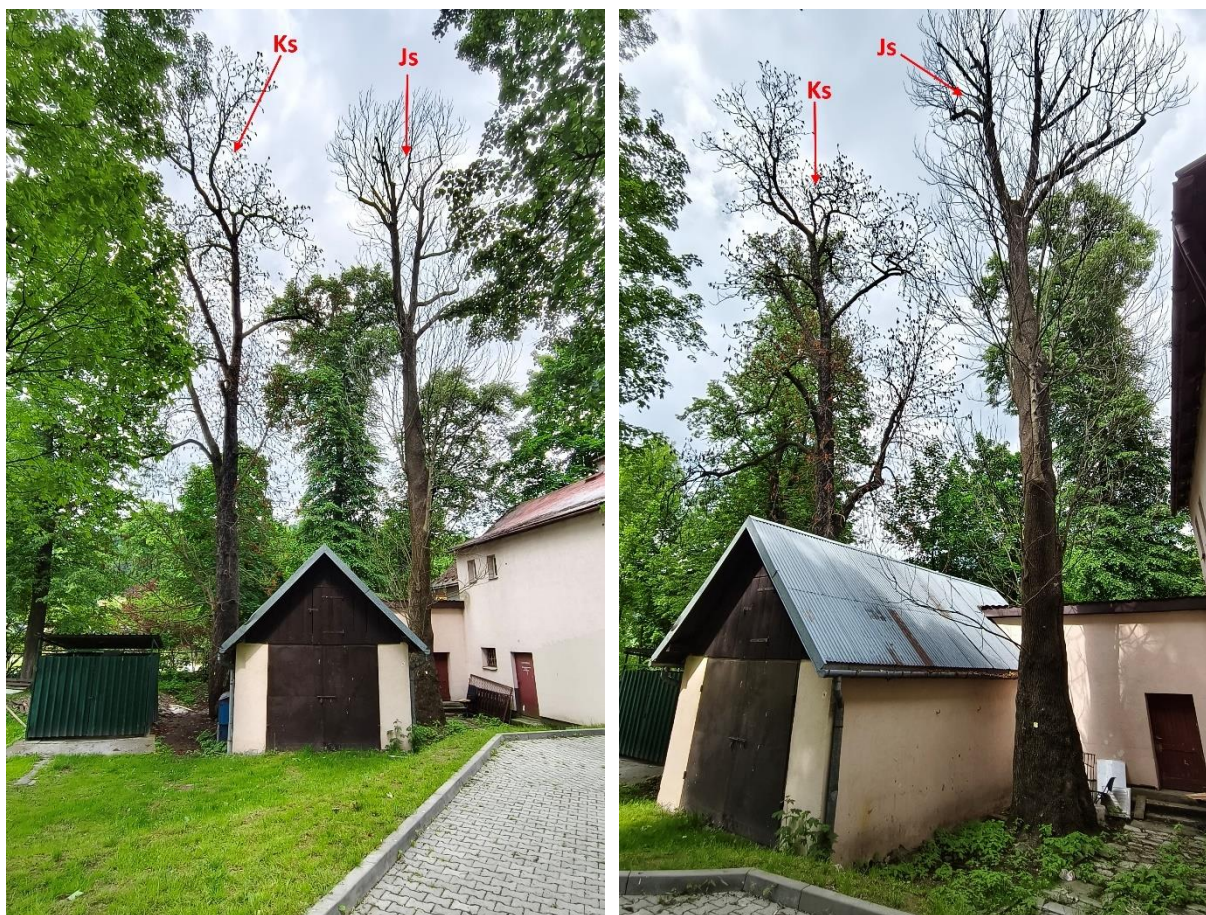
**Fot. 1, 2.** Kasztanowiec pospolity (Ks) i jesion wyniosły (Js) będące przedmiotem ekspertyzy przyrodniczej. Obydwa drzewa są obumarłe. Wysokość drzew wynosi około 30 m. Fot. M. Mydlowski, 31.05.2026 r.

Przyczyna obumarcia obydwu drzew nie została jednoznacznie rozpoznana. Prawdopodobnie drzewa te jeszcze w 2025 r. były ulistnione, a kasztanowiec wypuścił liście także w tym sezonie (obecnie są one uschnięte), co wskazuje na obumarcie drzew w tym samym czasie i co może wskazywać na obecność opieńki (*Armillaria* spp.), zwłaszcza że w

dolnej części pnia kasztanowca na korowinie stwierdzono wycieki ciemnych soków. Opieńka, która powoduje białą zgniliznę w obrębie korzeni i szyi korzeniowej (tzw. opieńkowa zgnilizna korzeni drzew) potrafi doprowadzić stosunkowo szybko do obumarcia nawet dużych, starych drzew, co obserwuje się niekiedy w parkach miejskich oraz na terenach leśnych (obs. własne m.in. z Krakowa, Krzeszowic, Zabierzowa). Drzewa porażone przez opieńkę, przy znacznym stopniu rozkładu drewna w systemie korzeniowym podatne są na wywrócenie, co może stanowić poważne zagrożenie dla bezpieczeństwa ludzi i mienia, zależnie od lokalizacji drzewa. Nie można wykluczyć innych przyczyn obumarcia obu drzew, jednakże nie stwierdzono w ich obrębie żadnych nawiertów, które świadczyłyby o szkodliwym działaniu człowieka. Nie doszło tu też do uszkodzenia systemu korzeniowego drzew poprzez np. wykonywanie prac ziemnych w ich obrębie. Istotnym faktem jest, że kasztanowiec pospolity, w którego pniu znajduje się rozległy ubytek okołordzeniowy (kominowy), uległ w przeszłości wewnętrznemu pożarowi (podpaleniu), co z pewnością osłabiło fizjologicznie drzewo – należy jednak podkreślić, że w przypadku występowania opieńki, grzyb ten potrafi „zabić” dojrzałego kasztanowca bez dodatkowych czynników osłabiających jego procesy fizjologiczne (obs. własne z parków miejskich w Krakowie i Krzeszowicach), gdyż jest to pasożyt bardzo agresywny. W przypadku obumarłego jesionu wyniosłego nie można wykluczyć zespołu czynników odpowiedzialnych za powszechne zamieranie jesionów, na co wskazywać może rozkład drewna widoczny w szczytowej partii konarów drzewa, zrakowacenia na pniu drzewa w miejscu usunięcia konarów oraz rozkład drewna w obrębie szyi korzeniowej (rozległy ubytek okołordzeniowy sięgający do około 0,5 m w górę pnia), które wskazują na długotrwałe zachodzące procesy chorobowe w obrębie całego drzewa.

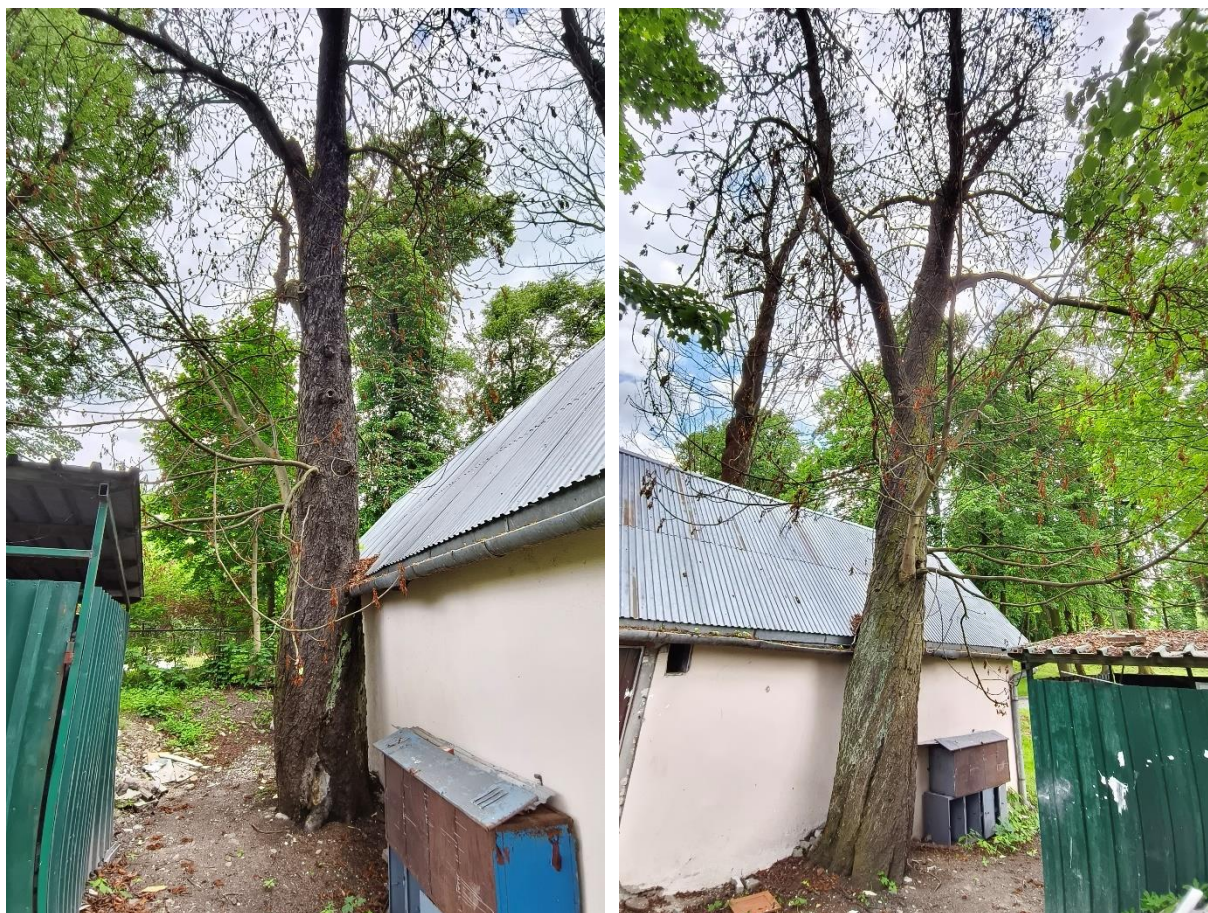
**Fot. 3, 4.** Kasztanowiec pospolity poddany ekspertyzie przyrodniczej. Widoczne uschnięte, tegoroczne liście. Fot. M. Mydlowski, 31.05.2026 r.

**Dziuple dzięciołów:** W obrębie pnia, na wysokości ok. 7 - 8 m, w nasadzie potężnego konaru stwierdzono dwie dziuple wykute przez dzięcioła zielonego (*Picus viridis*), na co wskazuje wielkość otworów wlotowych. Dziuple te nie stanowią miejsca gniazdowania dzięcioła zielonego ani żadnych dziuplaków wtórnych, gdyż prowadzą bezpośrednio do pustego w środku pnia – obecny tu rozległy ubytek okołordzeniowy (kominowy wewnątrz pnia) sięga aż do podstawy pnia, co nie stwarza odpowiednich warunków dla gniazdowania ptaków-dziuplaków. Dziuple te mogą być natomiast zasiedlone przez nietoperze – borowce wielkie (*Nyctalus noctula*).

**Ubytek okołordzeniowy (kominowy) wewnątrz pnia:** W obrębie pnia występuje rozległy ubytek okołordzeniowy (kominowy), sięgający od podstawy pnia wzwyż, najprawdopodobniej do wysokości kilkunastu metrów. Ubytek ten skontrolowano videoendoskopem w dolnej części, gdzie występują dwie wąskie szczeliny, powstałe w miejscu pęknięcia drewna na skręcie włókien. Kontrola Wykazała, że na dnie ubytku nie zalegają odchody nietoperzy ani ptaków. Stwierdzono natomiast pojedyncze odchody i resztki kokolitów chrząszczy saproksylicznych z rodziny poświętnikowatych (*Scarabaeidae*), najprawdopodobniej należące do wepy marmurkowatej (*Protaetia marmorata*), która nie podlega ochronie gatunkowej – gatunek ten znacznie częściej zasiedla kasztanowce, niż chroniona pachnica dębowa (*Osmoderma eremita*), w szczególności zasiedla dziuple o mniejszych otworach.

**Zalecenia:** Z uwagi na obumarcie drzewa i stwarzane zagrożenie bezpieczeństwa dla ludzi i mienia, zwłaszcza dla podopiecznych i personelu MOW poruszających się do/z budynku warsztatowego MOW, nie ma możliwości zachowania tego drzewa – należy je usunąć. Możliwe jest natomiast pozostawienie stojącego pnia, tzw. świadka, o niedużej wysokości (do 4- 5 m), decyzję tą należy jednak podjąć podczas usuwania drzewa (zalecany nadzór dendrologiczny) i powinna ona uwzględniać przede wszystkim bezpieczeństwo ludzi na tym terenie. Z uwagi, że drzewo to w przeszłości uległo podpaleniu, należy zastanowić się jednak, czy rozsądne jest w tym przypadku pozostawienie stojącego, obumarłego pnia.

**Uwaga!** Bezwzględnie należy zapewnić nadzór eksperta przyrodnika podczas usuwania przedmiotowego drzewa. Ekspert przyrodnik powinien skontrolować endoskopowo wszystkie ubytki (dziuple dzięciołów, ubytki wgłębne w sękach) zlokalizowane w obrębie pnia i konarów drzewa. Wycinka drzewa powinna być prowadzona w okresie jesiennym, tj. we wrześniu lub październiku – jest to najbezpieczniejszy termin ze względu na zakończenie okresu lęgowego ptaków gniazdujących w dziuplach, a także z uwagi na nietoperze (borowce wielkie), gdyż przypada na okres po usamodzielnieniu się młodych nietoperzy, a jeszcze przed hibernacją borowców wielkich, które zimują wewnątrz dziupli w drzewach.

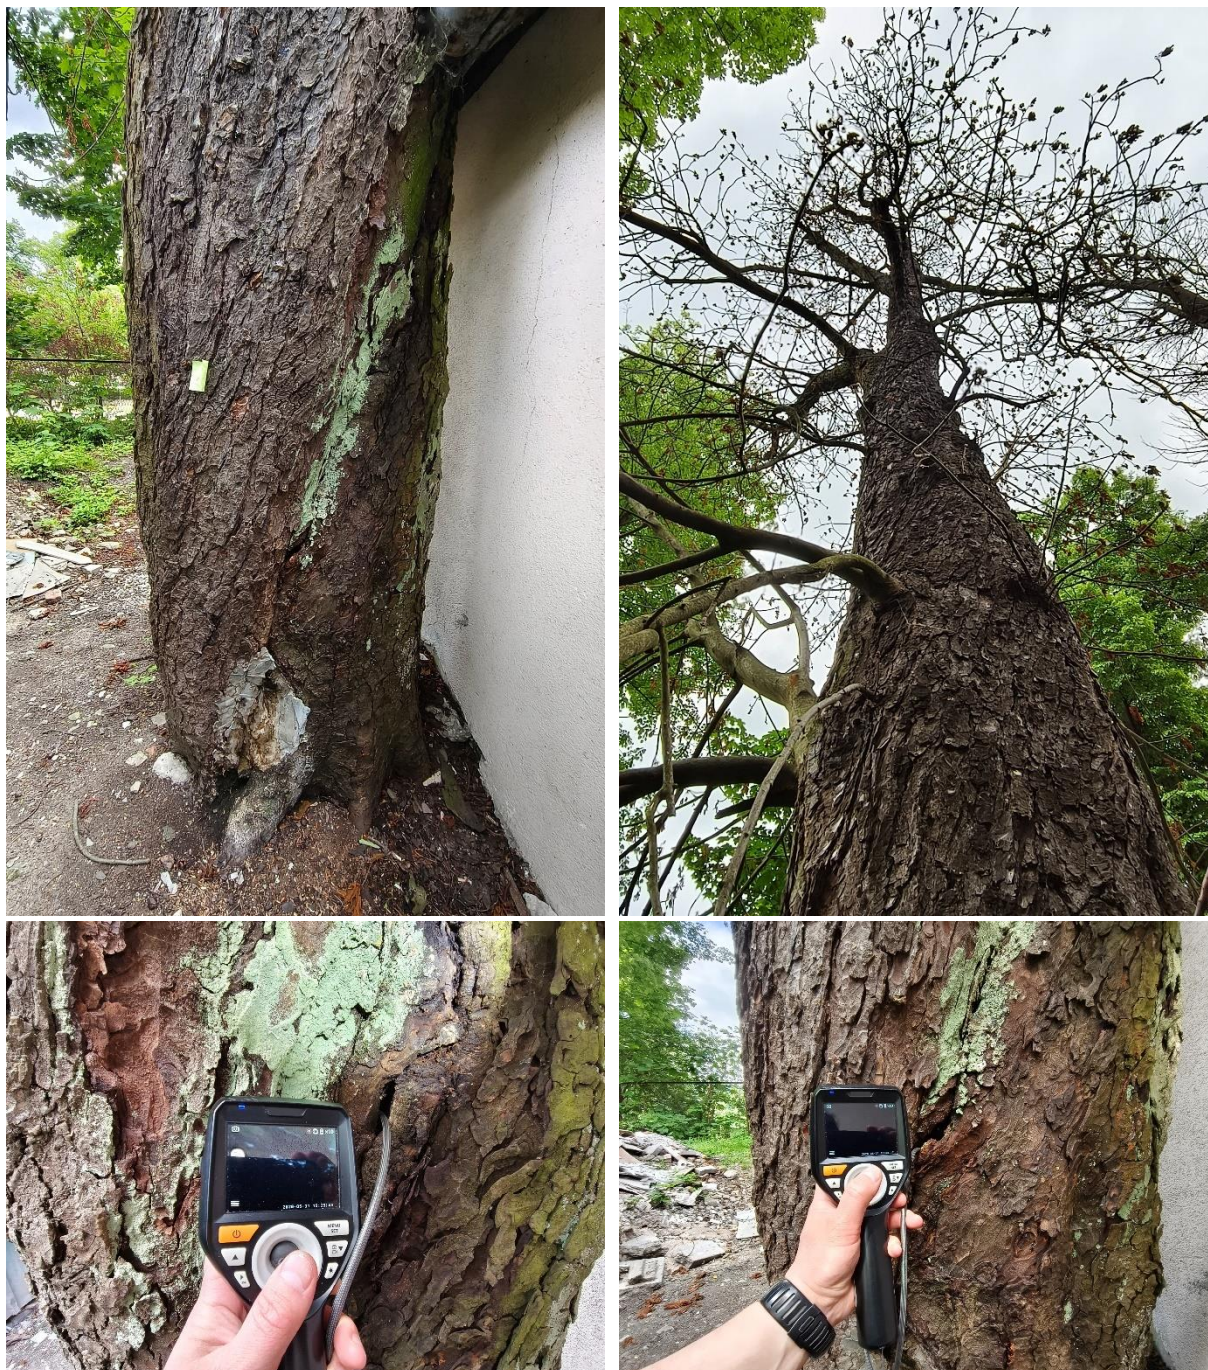
**Fot. 5 - 8.** Kontrola wnętrza ubytku okołordzeniowego (kominowego), sięgającego od podstawy pnia wysoko w górę pnia. Kontrolę wykonano przez dwie nieduże szczeliny w odziomku pnia. Fot. M. Mydlowski, 31.05.2026 r.

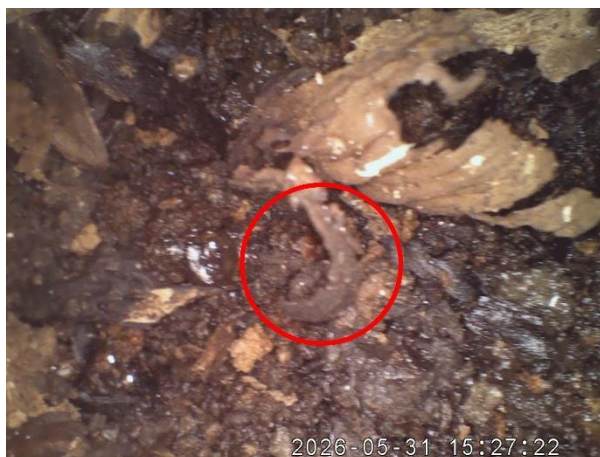
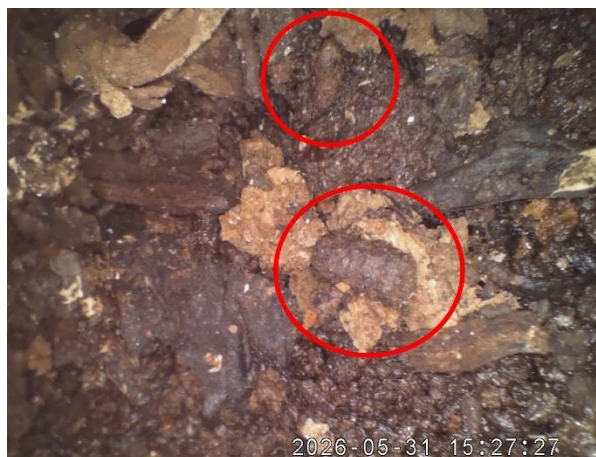
**Fot. 9, 10.** Resztki kokolitu i pojedyncze odchody larwy z rodziny poświętnikowatych, wskazują na możliwość zasiedlenie próchnowiska, znajdującego się wewnątrz dziupli kominowej u podstawy pnia, przez wępę marmurkową. Fot. M. Mydłowski, 31.05.2026 r.

W przypadku usuwania całego drzewa, bez pozostawiania świadka (fragmentu stojącego pnia) należy wybrać z próchnowiska, które znajduje się wewnątrz dziupli kominowej u podstawy pnia, żywe larwy wepy marmurkowatej, poddać je weryfikacji co do gatunku i przenieść je na stanowisko zastępcze, tj. do drzew liściastych z wewnętrznymi próchnowiskami w obrębie pnia – drzewa te powinien wybrać ekspert przyrodnik pełniący nadzór przyrodniczy, a najlepiej

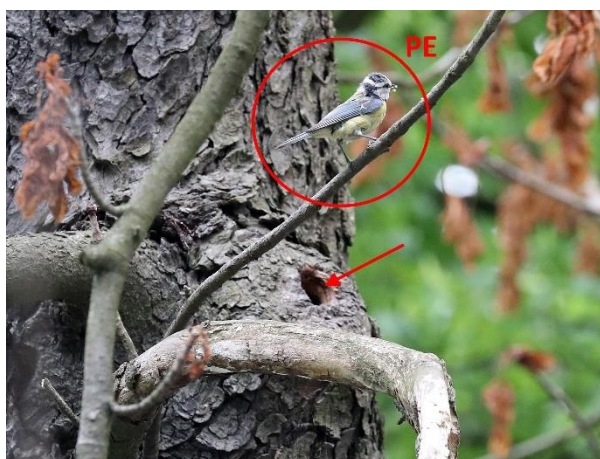
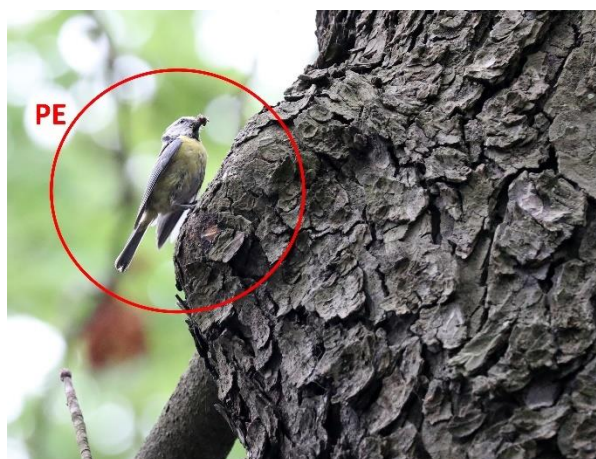
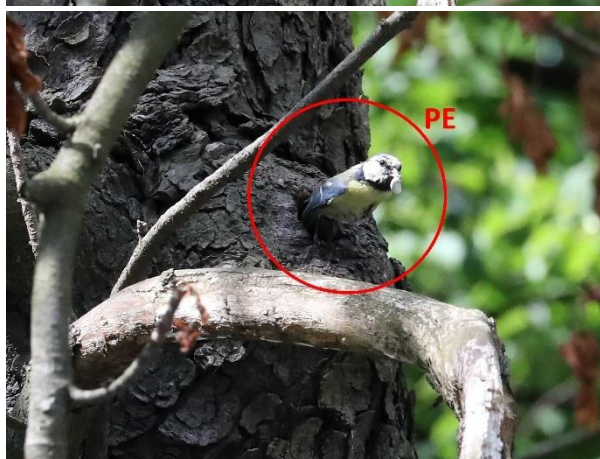
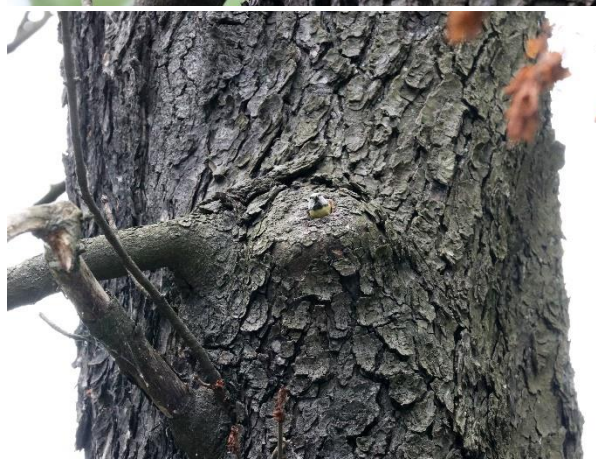
**Fot. 11 - 14.** Ubytek wgłębny powstały poprzez wypróchnienie małego sęka w guzie, stanowiący miejsce gniazdowania sikory modraszki (PE) – widoczne samiec i samica z pokarmem oraz z woreczkiem kałowym, co jest potwierdzeniem lęgu. Fot. M. Mydłowski, 31.05.2026 r.

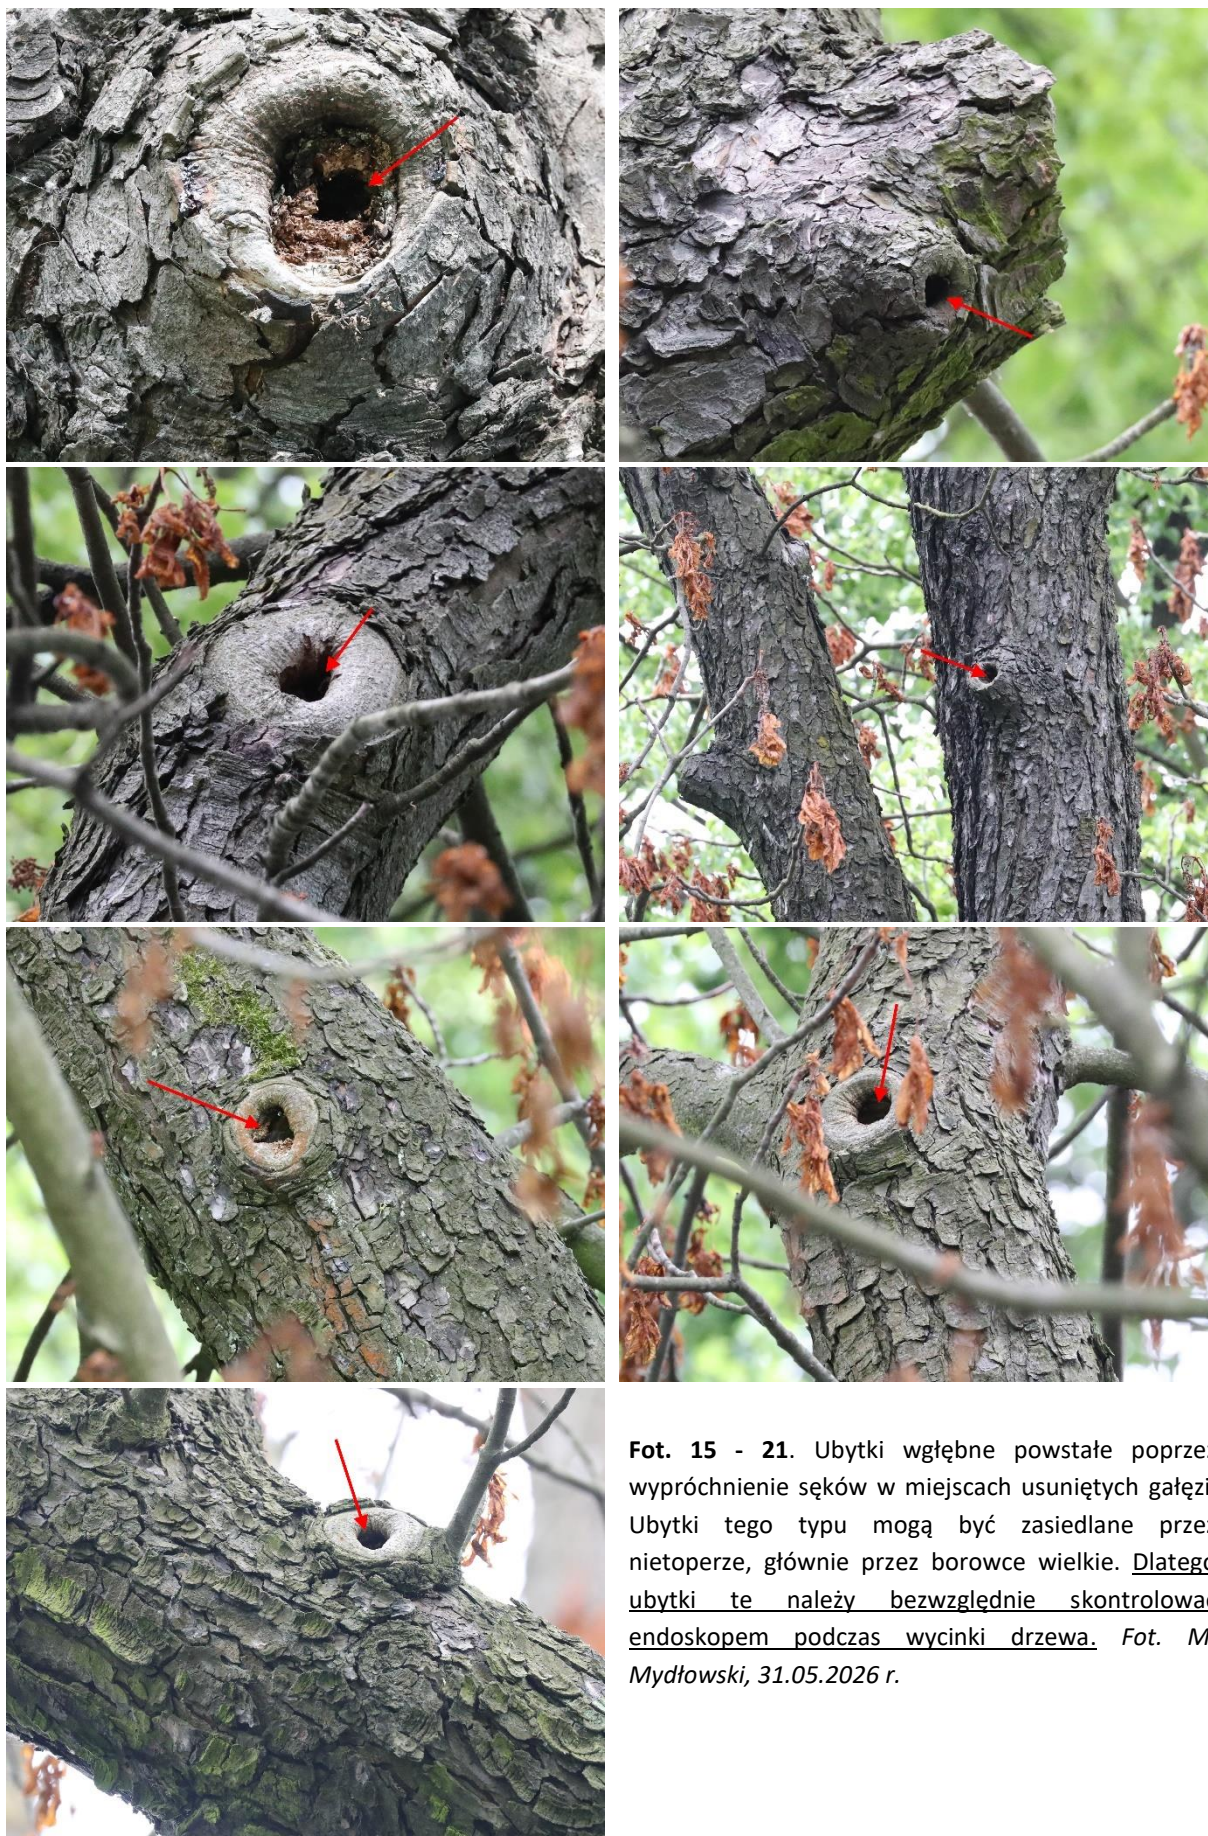
**Fot. 15 - 21.** Ubytki wgłębne powstałe poprzez wypróchnienie sęków w miejscach usuniętych gałęzi. Ubytki tego typu mogą być zasiedlane przez nietoperze, głównie przez borowce wielkie. Dlatego ubytki te należy bezwzględnie skontrolować endoskopem podczas wycinki drzewa. Fot. M. Mydlowski, 31.05.2026 r.

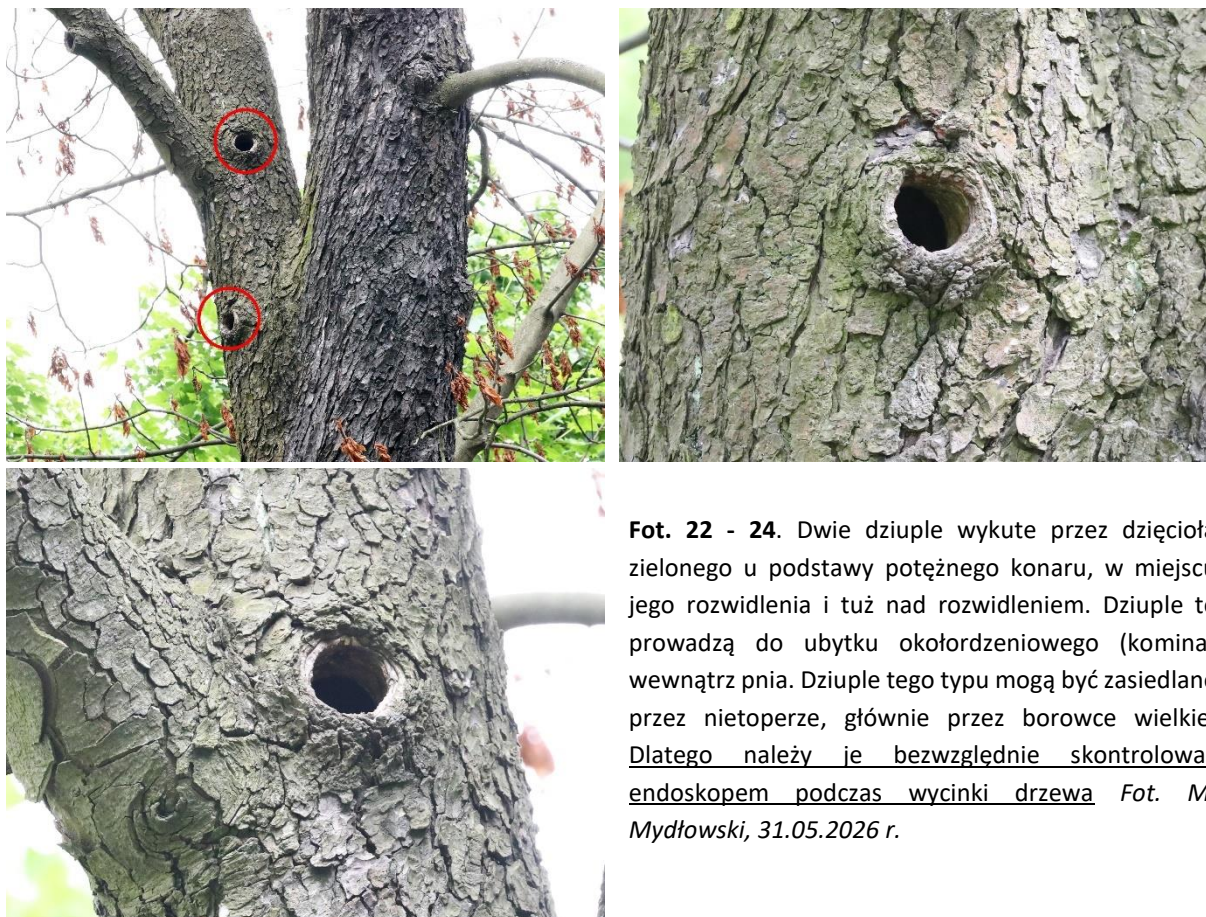
**Fot. 22 - 24.** Dwie dziuple wykute przez dzięcioła zielonego u podstawy potężnego konaru, w miejscu jego rozwidlenia i tuż nad rozwidleniem. Dziuple te prowadzą do ubytku okołordzeniowego (komina) wewnątrz pnia. Dziuple tego typu mogą być zasiedlane przez nietoperze, głównie przez borowce wielkie. Dlatego należy je bezwzględnie skontrolować endoskopem podczas wycinki drzewa Fot. M. Mydlowski, 31.05.2026 r.

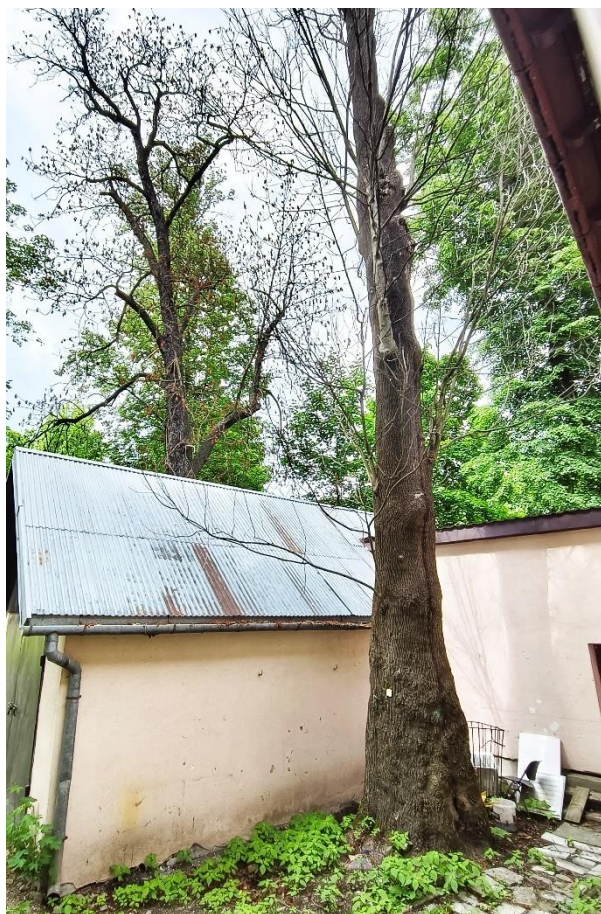
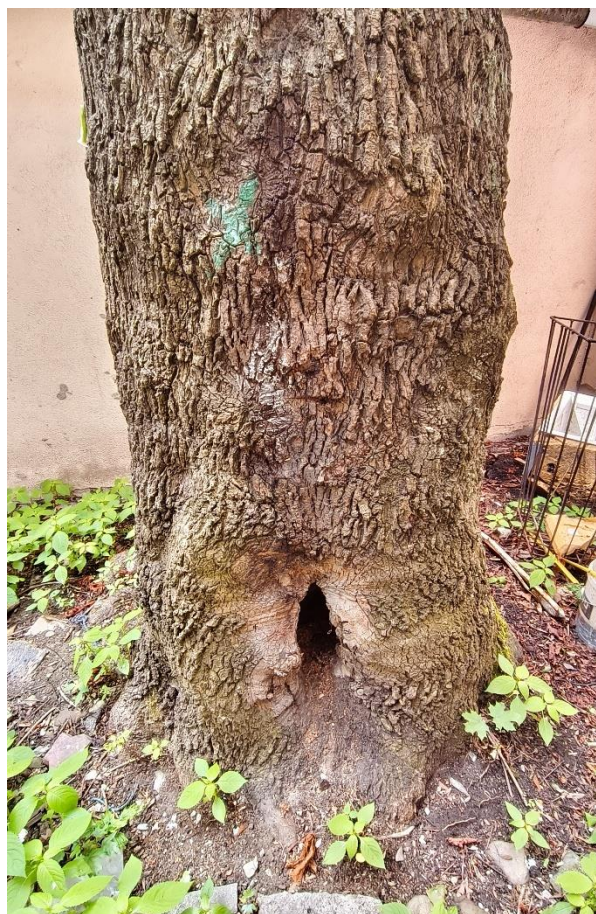
**Fot. 25, 26.** Jesion wyniosły poddany ekspertyzie przyrodniczej. Widoczny brak liści w koronie, butelkowate zgrubienie pnia i otwarty ubytek wgłębny w odziomkowej części pnia. Fot. M. Mydlowski, 31.05.2026 r.

**Zalecenia:** Z uwagi na obumarcie drzewa i stwarzane zagrożenie bezpieczeństwa dla ludzi i mienia, zwłaszcza dla podopiecznych i personelu MOW poruszających się do/z budynku warsztatowego MOW, nie ma możliwości zachowania tego drzewa – należy je usunąć. Możliwe jest natomiast pozostawienie stojącego pnia, tzw. świadka, o niedużej wysokości (do 4- 5 m), decyzję tą należy jednak podjąć podczas usuwania drzewa (zalecany nadzór dendrologiczny) i powinna ona uwzględniać przede wszystkim bezpieczeństwo ludzi na tym terenie. Można także fragmenty kłody przenieść na pozostałą część parku i pozostawić ją jako leżące, martwe drewno.

**Uwaga!** Bezwzględnie należy zapewnić nadzór eksperta przyrodnika podczas usuwania przedmiotowego drzewa. Ekspert przyrodnik powinien skontrolować endoskopowo wszystkie ubytki wgłębne powstałe w sękach zlokalizowane w obrębie konarów drzewa. Wycinka drzewa powinna być prowadzona w okresie jesiennym, tj. we wrześniu lub październiku – jest to najbezpieczniejszy termin ze względu na zakończenie okresu lęgowego ptaków gniazdujących w dziuplach, a także z uwagi na nietoperze (borowce wielkie), gdyż przypada na okres po usamodzielnieniu się młodych nietoperzy, a jeszcze przed hibernacją borowców wielkich, które zimują wewnątrz dziupli w drzewach.

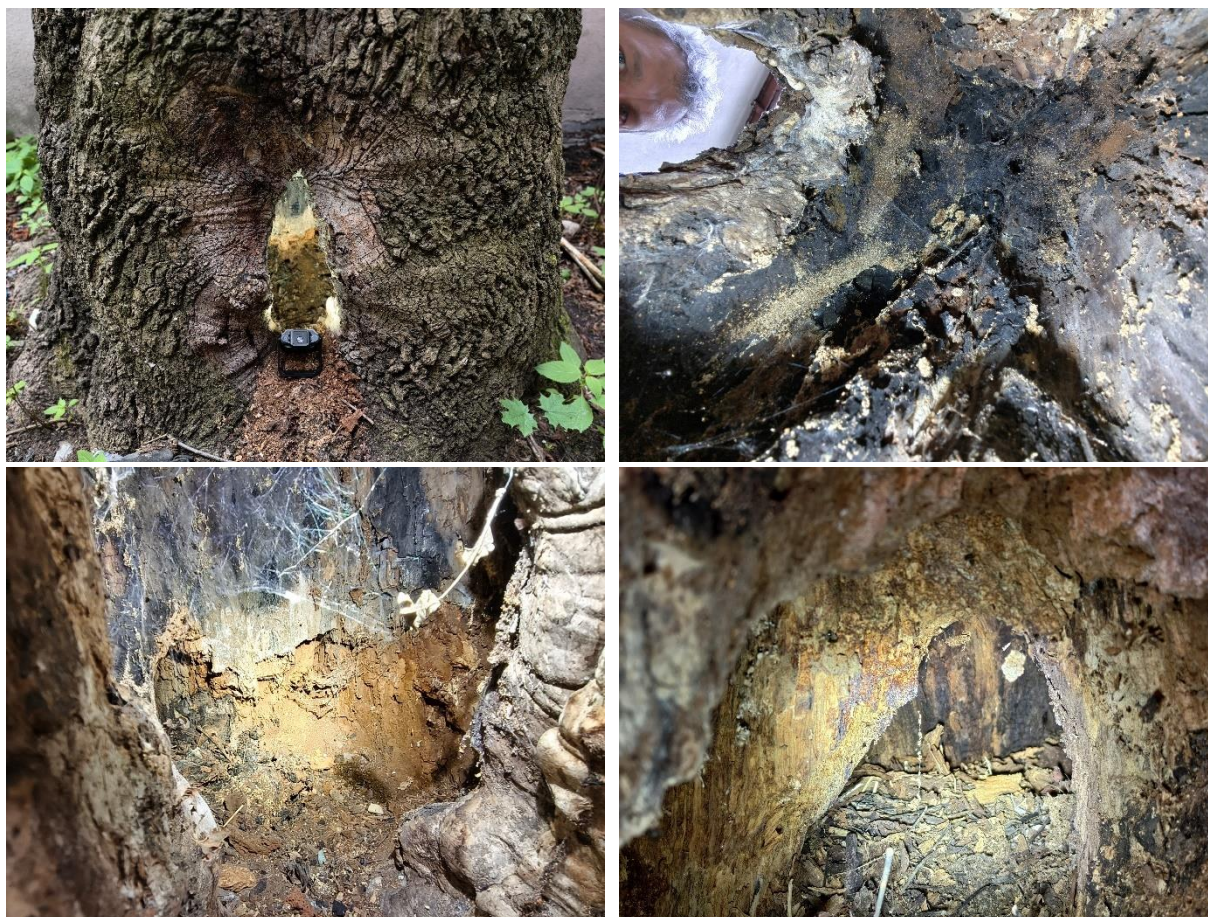
**Ubytek okołordzeniowy wewnątrz pnia:** W odziomkowej części pnia, w szyi korzeniowej znajduje się rozległy, lecz niewysoki (do ok. 0,5 m) otwarty ubytek wgłębny. Kontrola ubytku wykazała, że nie jest on zasiedlony przez gatunki chronione, natomiast podczas wycinki drzewa należy go skontrolować – ubytki tego typu mogą być wykorzystywane jako dzienne

schronienie przez jeże (*Erinaceus* spp.), czy też ropuchy szare (*Bufo bufo*), dlatego zaleca się kontrolę ubytku zanim usunie się to drzewo.

**Fot. 27 - 30.** Otwarty ubytek głębny w odziomkowej części pnia jesionu wyniosłego. Ubytek nie jest wysoki (ok. 0,5 m) ale jest rozległy u podstawy (tworzy dwie komory), przez co może stanowić kryjówkę dzienną dla jeży i ropuch – należy mieć to na uwadze przy usuwaniu tego drzewa. Fot. M. Mydlowski, 31.05.2026 r.

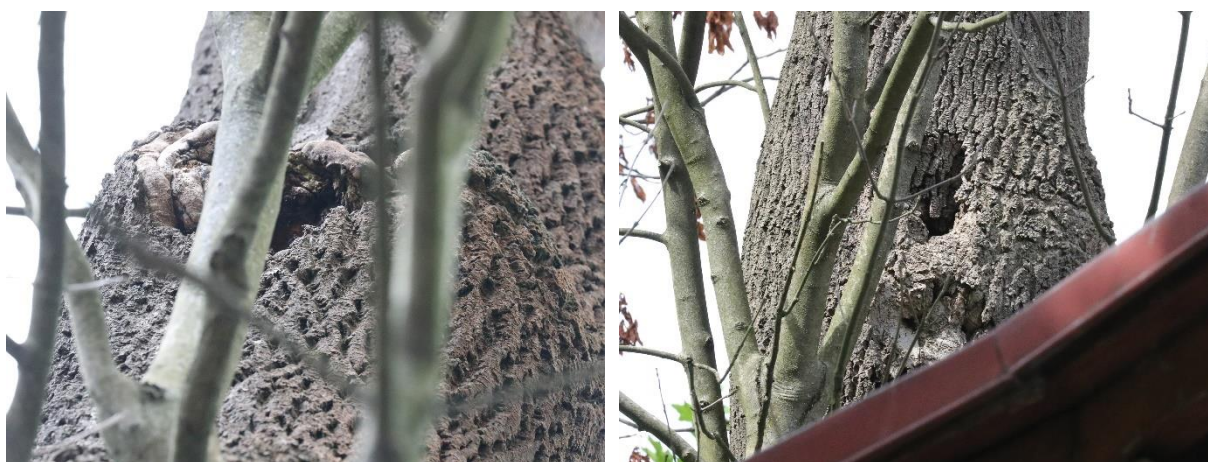
**Ubytki wgłębne powstałe w miejscu wypróchnienia drewna w sękach lub pęknięciach pnia:** W obrębie pnia znajdują się zrakowacenia w miejscu po usuniętych konarach, gdzie utworzyły się płytkie półdziuple – nie stwierdzono gniazd ptaków w ich obrębie.

**Fot. 31, 32.** Zrakowacenia i półdziuple w obrębie pnia jesionu, powstałe w miejscu usunięcia konarów. Fot. M. Mydlowski, 31.05.2026 r.

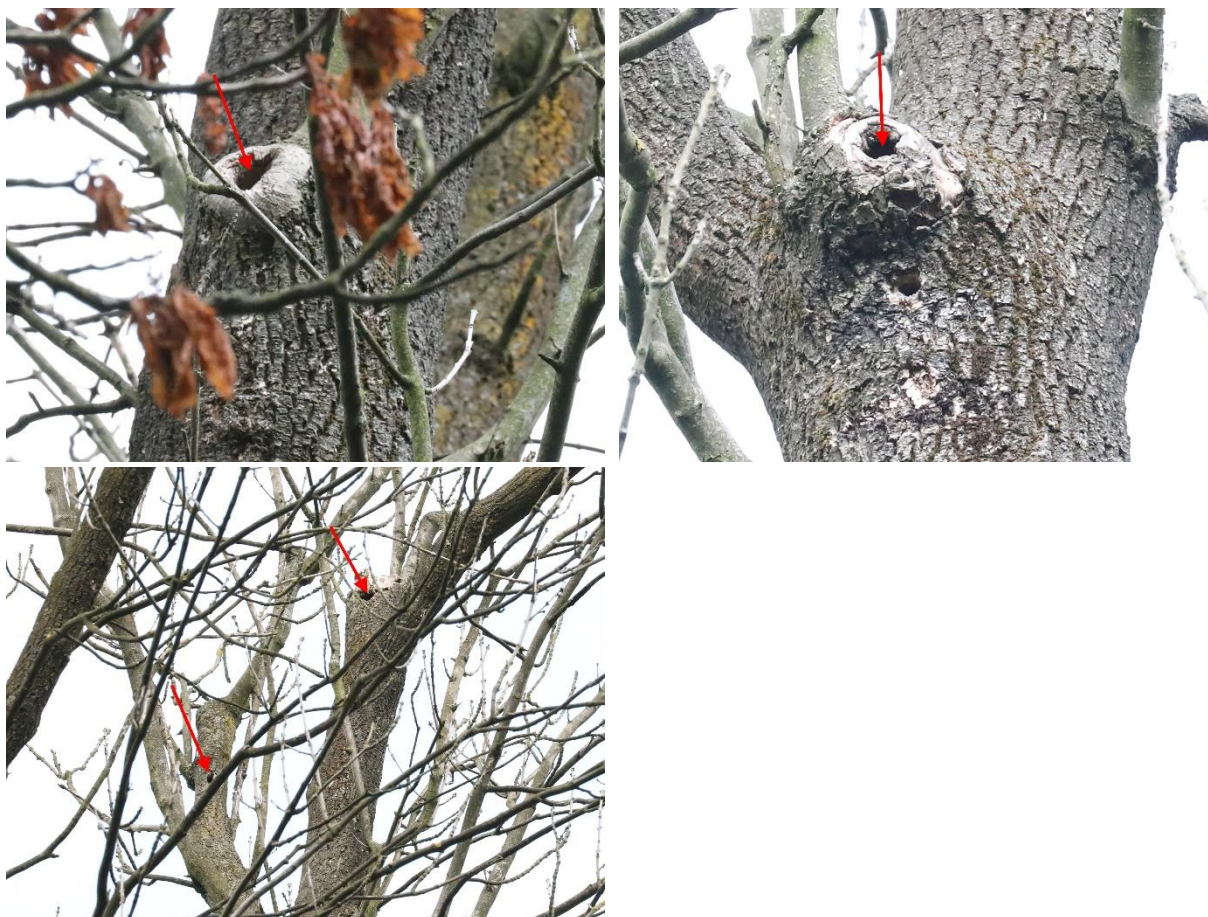
W górnej partii korony, w obrębie konarów stwierdzono pojedyncze ubytki wgłębne, powstałe w miejscu wypróchnienia sęków w miejscu odrzucenia lub odcięcia martwych gałęzi. Ubytki te mogą być na tyle głębokie, że mogą stanowić odpowiednie schronienie dla nietoperzy, głównie dla borowców wielkich, co należy skontrolować endoskopowo w trakcie wycinki drzewa.

**Fot. 33 - 35.** Ubytki wgłębne powstałe poprzez wypróchnienie sęków w miejscach usuniętych gałęzi. Pomimo, że prawdopodobnie ubytki te są płytkie, to należy je bezwzględnie skontrolować endoskopem podczas wycinki drzewa, gdyż w przypadku jeśli są głębsze, to mogą stanowić schronienie dla nietoperzy. Fot. M. Mydlowski, 31.05.2026 r.

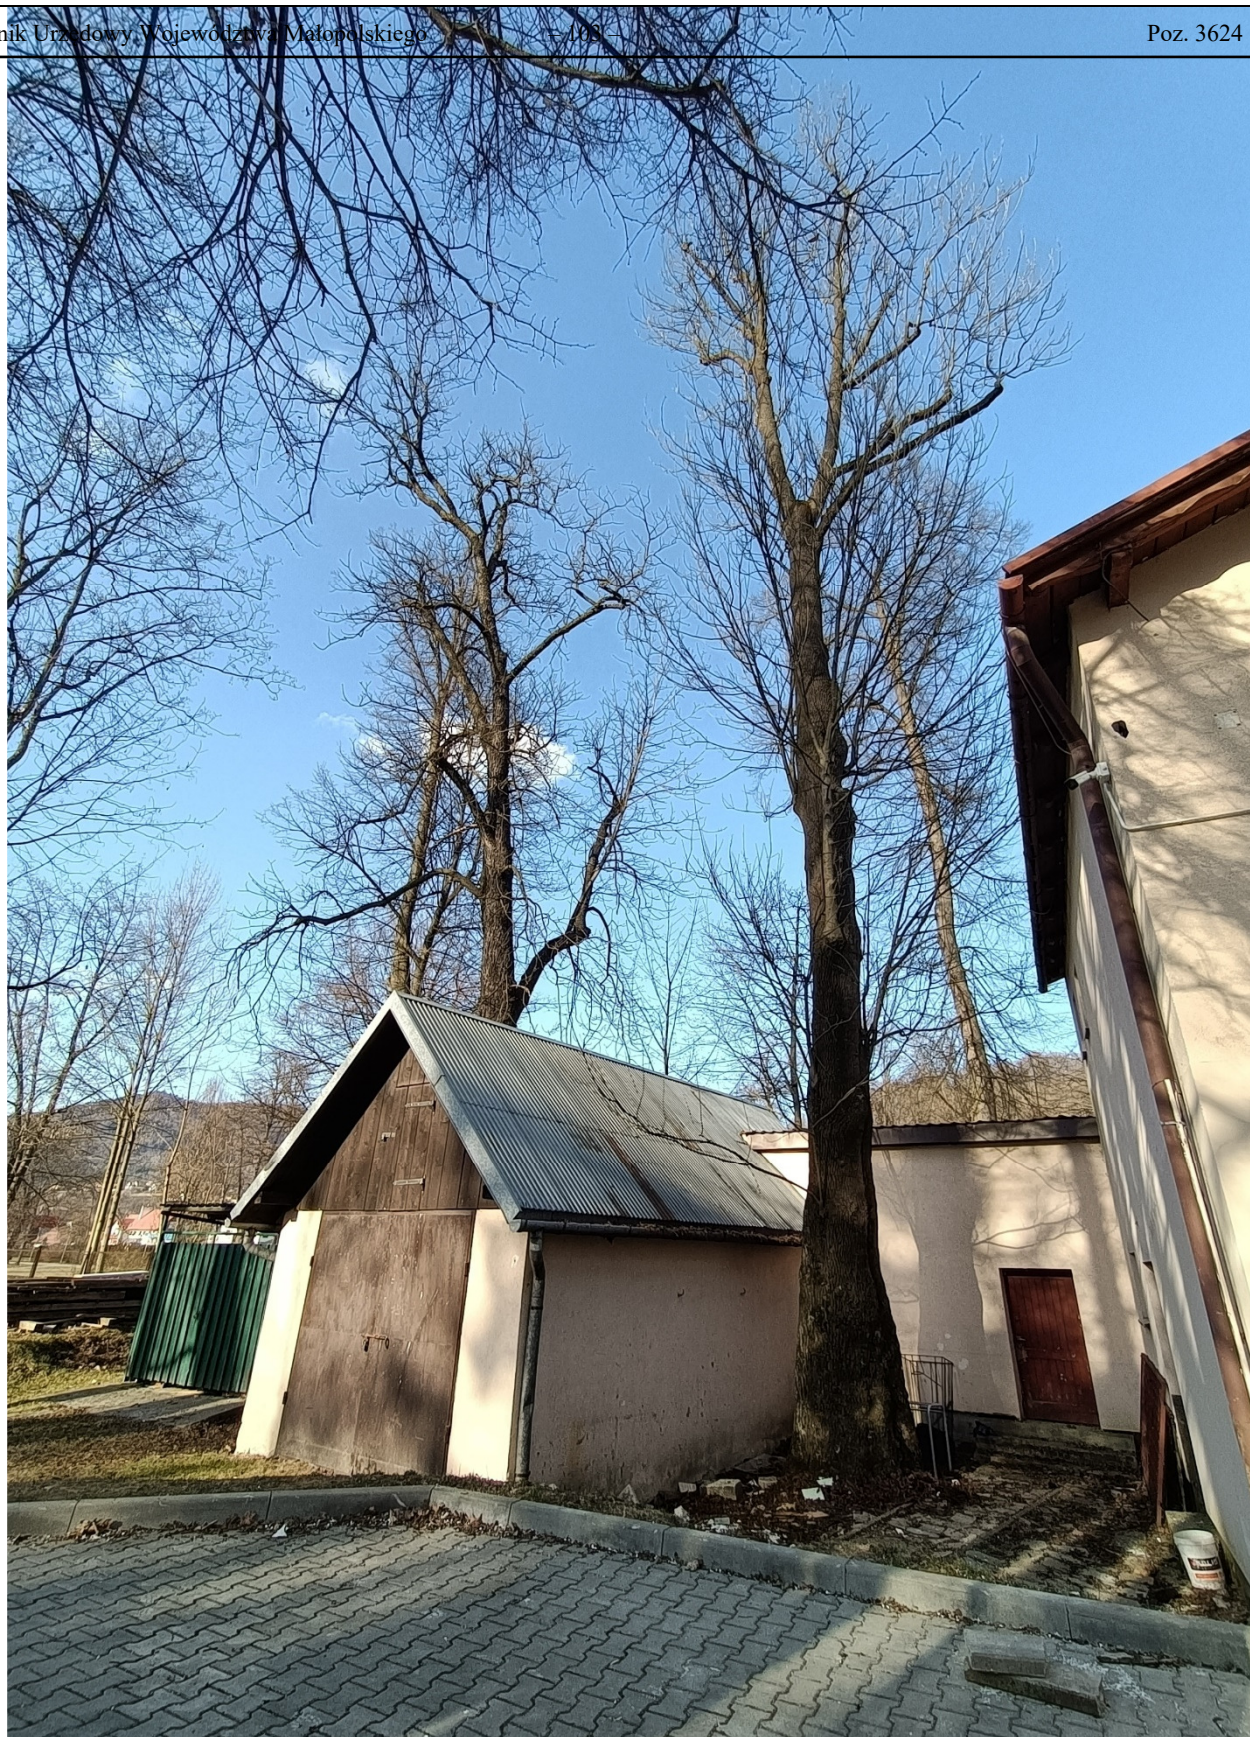
Jesion wyniosły nr 14

| 8 | 14 | jesion wyniośli | <i>Fraxinus excelsior</i> | 275 | 4 | 25 | w odziomku ubytek o średnicy kilkunastu centymetrów odśnieżający bardzo rozległy ubytek kominowy wewnątrz pnia, pień butelkowato rozszerzony co może świadczyć o reakcji na silny rozkład z powodu grzybów patogenicznych, na wysokości 50 cm rozległy ubytek kory, częściowo zakalusowany | korona mocno zredukowana poprzez liczne amputacje, bardzo liczne rany p odciętych konarach i gałęziach, niezałane kalusem, korona zbudowana z pędów przybyszowych | drzewo rośnie tuż przy fundamentach otaczających go z trzech stron budynków, znajduje się w złym stanie fitosanitarnym i z powodu rozległego ubytku kominowego wewnątrz pnia posiada zaburzoną oraz miejsce wzrostu statykę, szczątkowa korona nie daje żadnych gwarancji na poprawę stanu zdrowotnego, przesunięty w górę środek ciężkości przy tak wysokim i obfitym rozległym wypóchnieniem pniu dalej wnioskować o wysokim ryzyku upadku, budynki nie mają zagwarantowanych standardów podz. są zawilgoczone, można wnioskować również, że system korzeniowy wpływa mechanicznie na fundamenty zabytkowych budynków, <b>do usunięcia</b> | <b>do usunięcia</b> |

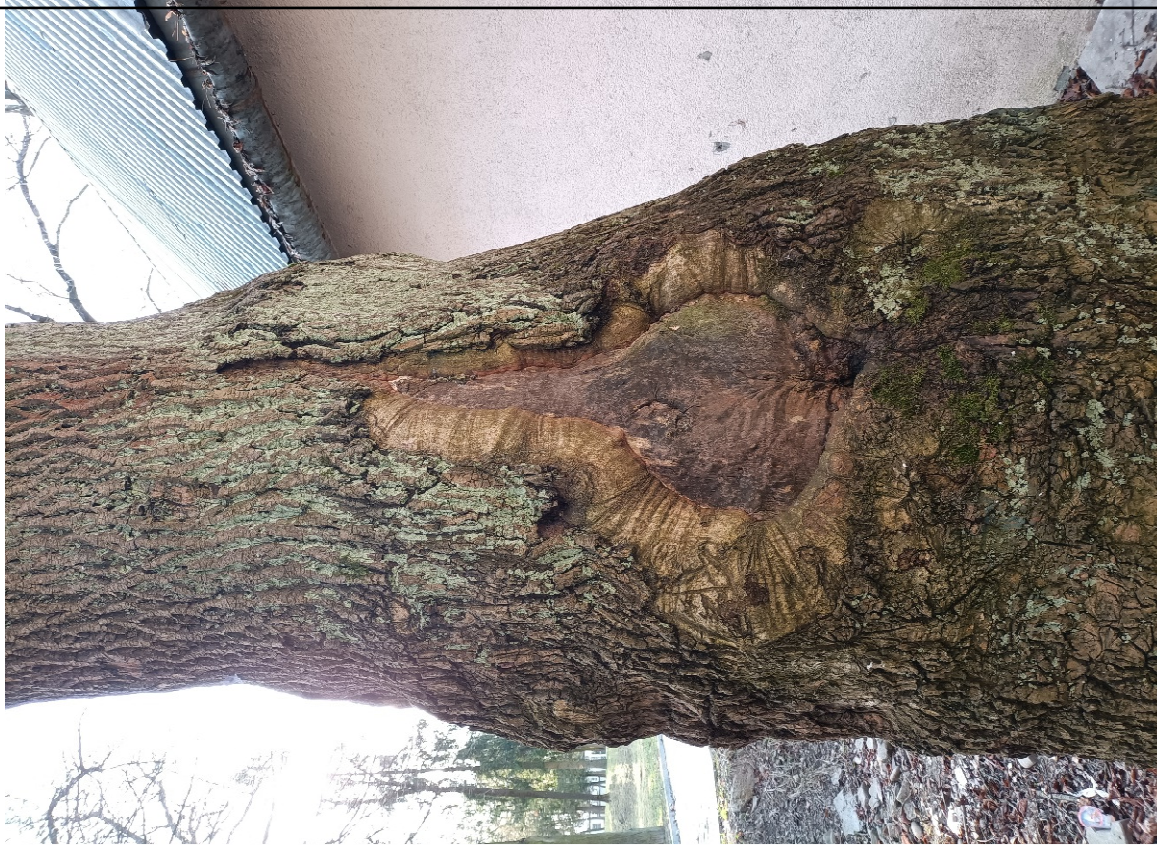
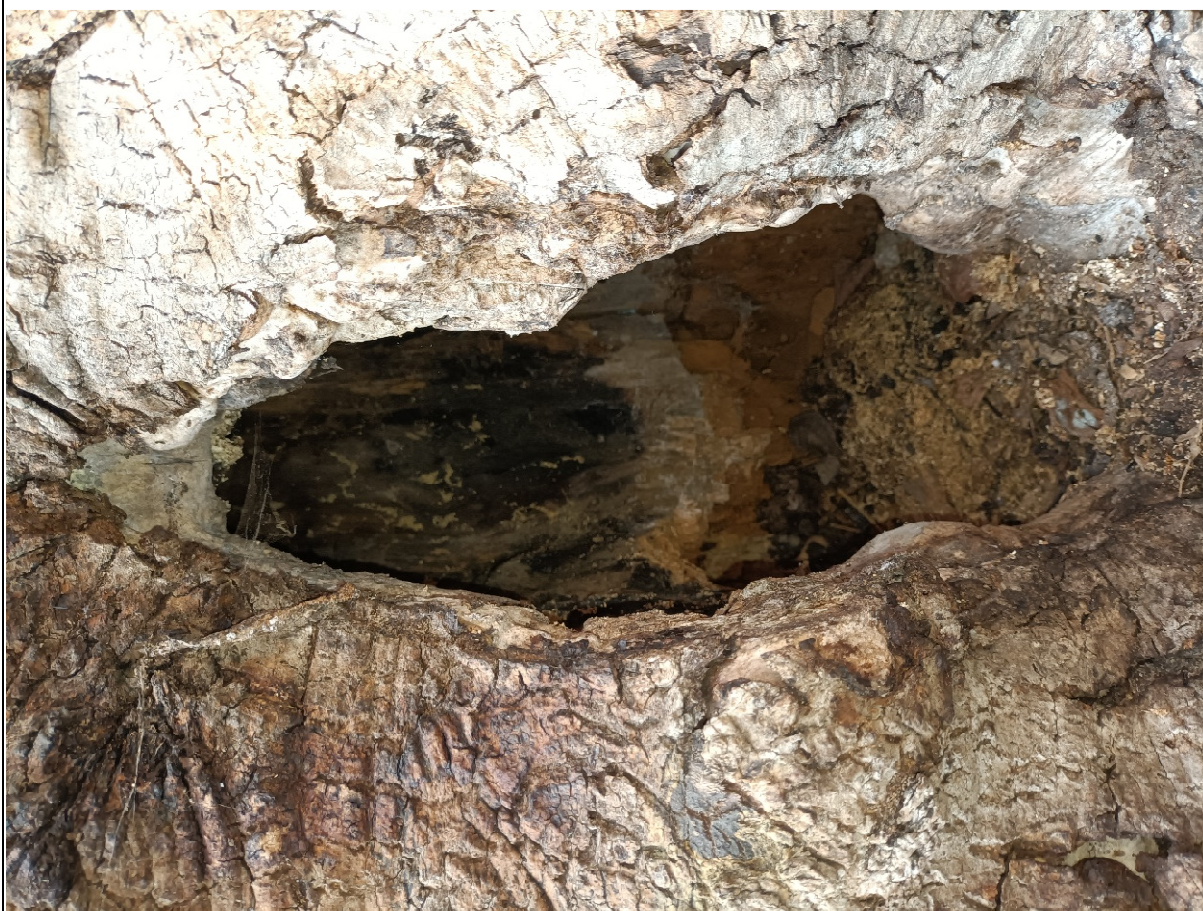
Ubytki w obrębie pnia jesionu wyniosłego nr 14
