UCHWAŁA NR VII/51/2024 RADY GMINY BUCZEK

w sprawie wieloobiektowego pomnika przyrody w miejscowości Buczek

INWENTARYZACJA DENDROLOGICZNA
GRUPY DRZEW STANOWIĄCYCH
WIELOOBIEKTOWY
POMNIK PRZYRODY

Buczek 2021

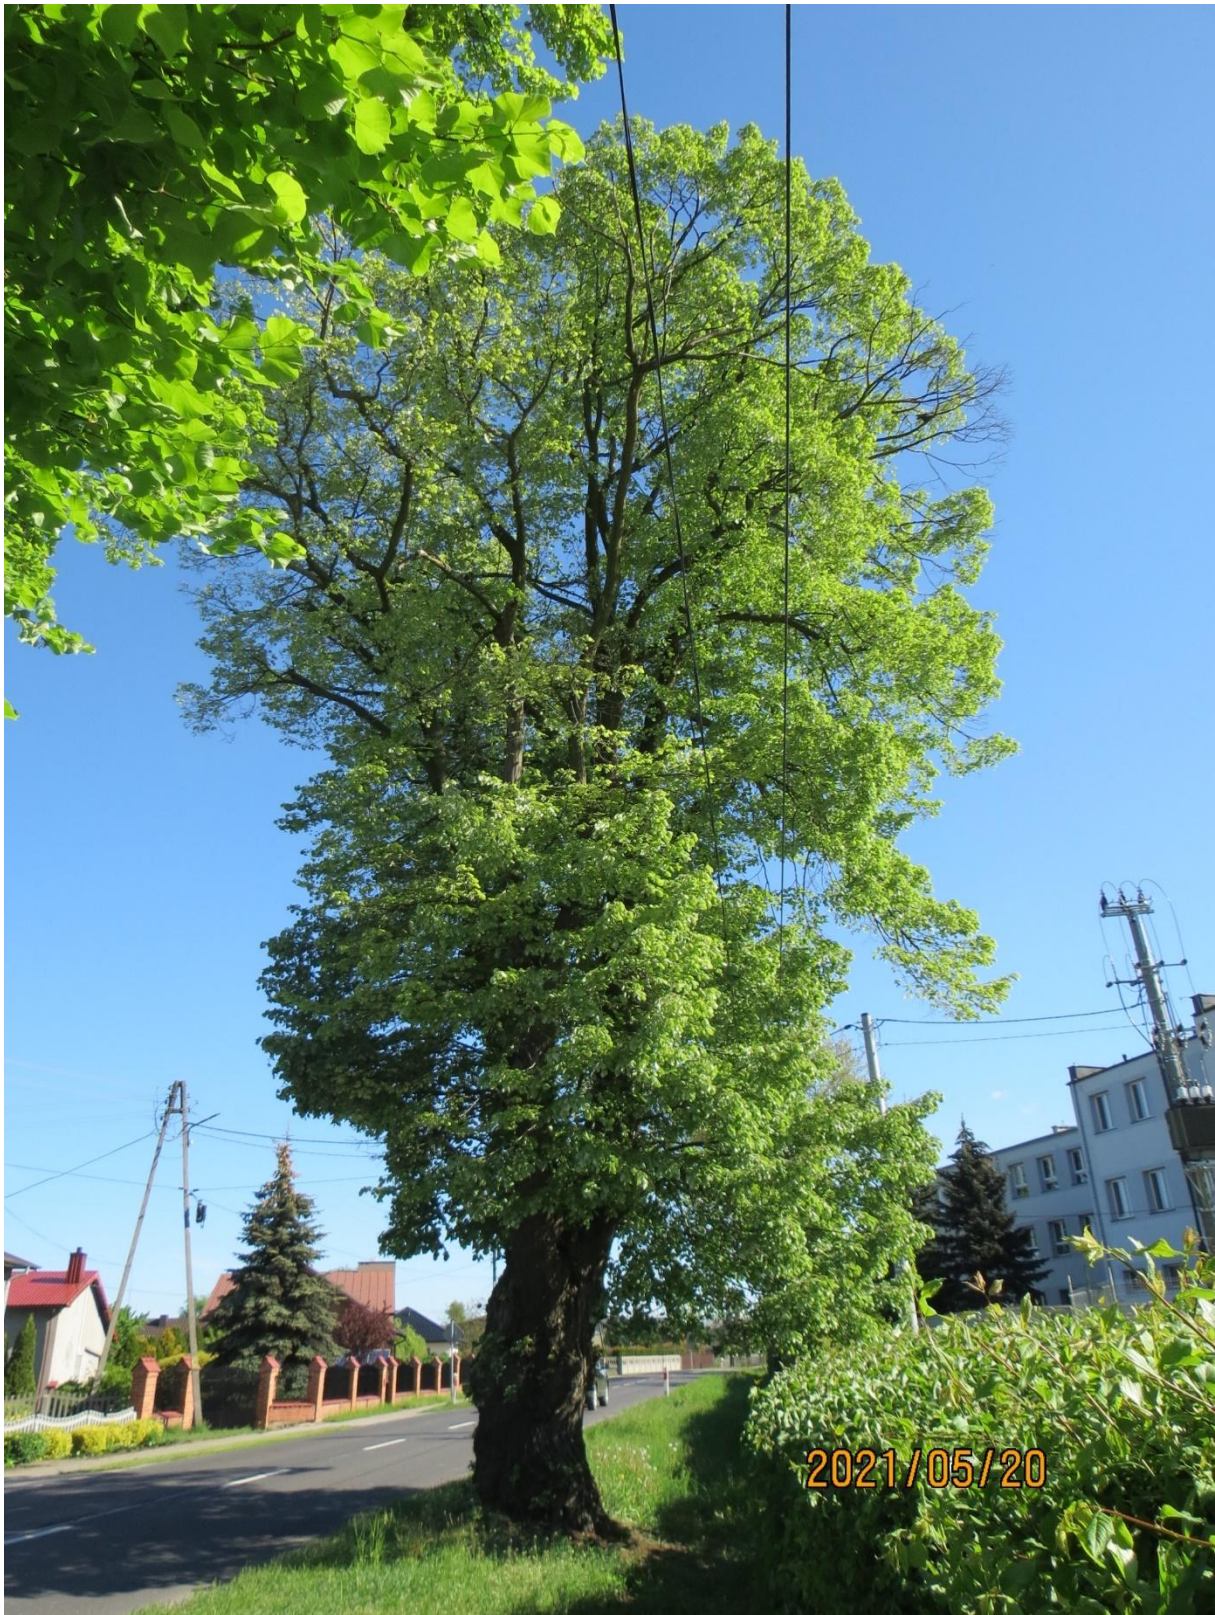
Drzewo nr 1			
Współrzędne	NR DZIAŁKI	GATUNEK	OBWÓD PNIA (cm) NA WYS. 1.3 m
<p>Wsp. WGS N 51° 29' 55.4861" E 19° 09' 45.6445"</p> <p>Wsp. układ 2000 X 5707774.350 Y 6580731.790</p>	202	<p>Lipa drobnolistna (<i>Tilia cordata Mill.</i>)</p>	386
Stan zdrowotny	<p>Pień nieregularny z guzami, korona z trzema przewodnikami. W koronie liczny naturalny posusz. Brak ubytków powierzchniowych i wgłębnych w strefie pnia i korony. Brak obcych ciał w strefie pnia. Brak owocników pasożytniczych grzybów nadrzewnych oraz śladów żerowania szkodników technicznych drewna.</p>		
Uwagi dodatkowe	<p>Drzewo usytuowane w strefie pobocza drogi. Korona koliduje z linią energetyczną. Zagrożone uszkodzeniami abiotycznymi jak zasolenie gleby oraz kolizje z ruchem drogowym. Do pnia przybita zniszczona tablica informacyjna</p>		
Zalecenia dotyczące pielęgnacji korony drzewa	<p>Wymagane usunięcie 100% posuszu w ramach cięć sanitarnych. W wymagane cięcia techniczne ze względu na kolizję z linią energetyczną oraz ruchem drogowym. Wymagane cięcia korygujące w koronie drzewa w celu uzyskania kształtu zbliżonego do cechy gatunku. Zalecane dwa trójkątne, opaskowe wiązanie elastyczne.</p>

Zalecenia dotyczące pielęgnacji pnia drzewa	Brak		
<p>Drzewo objęto badaniami tomografem akustycznym ArborSonic 3D Raport nr 1</p>

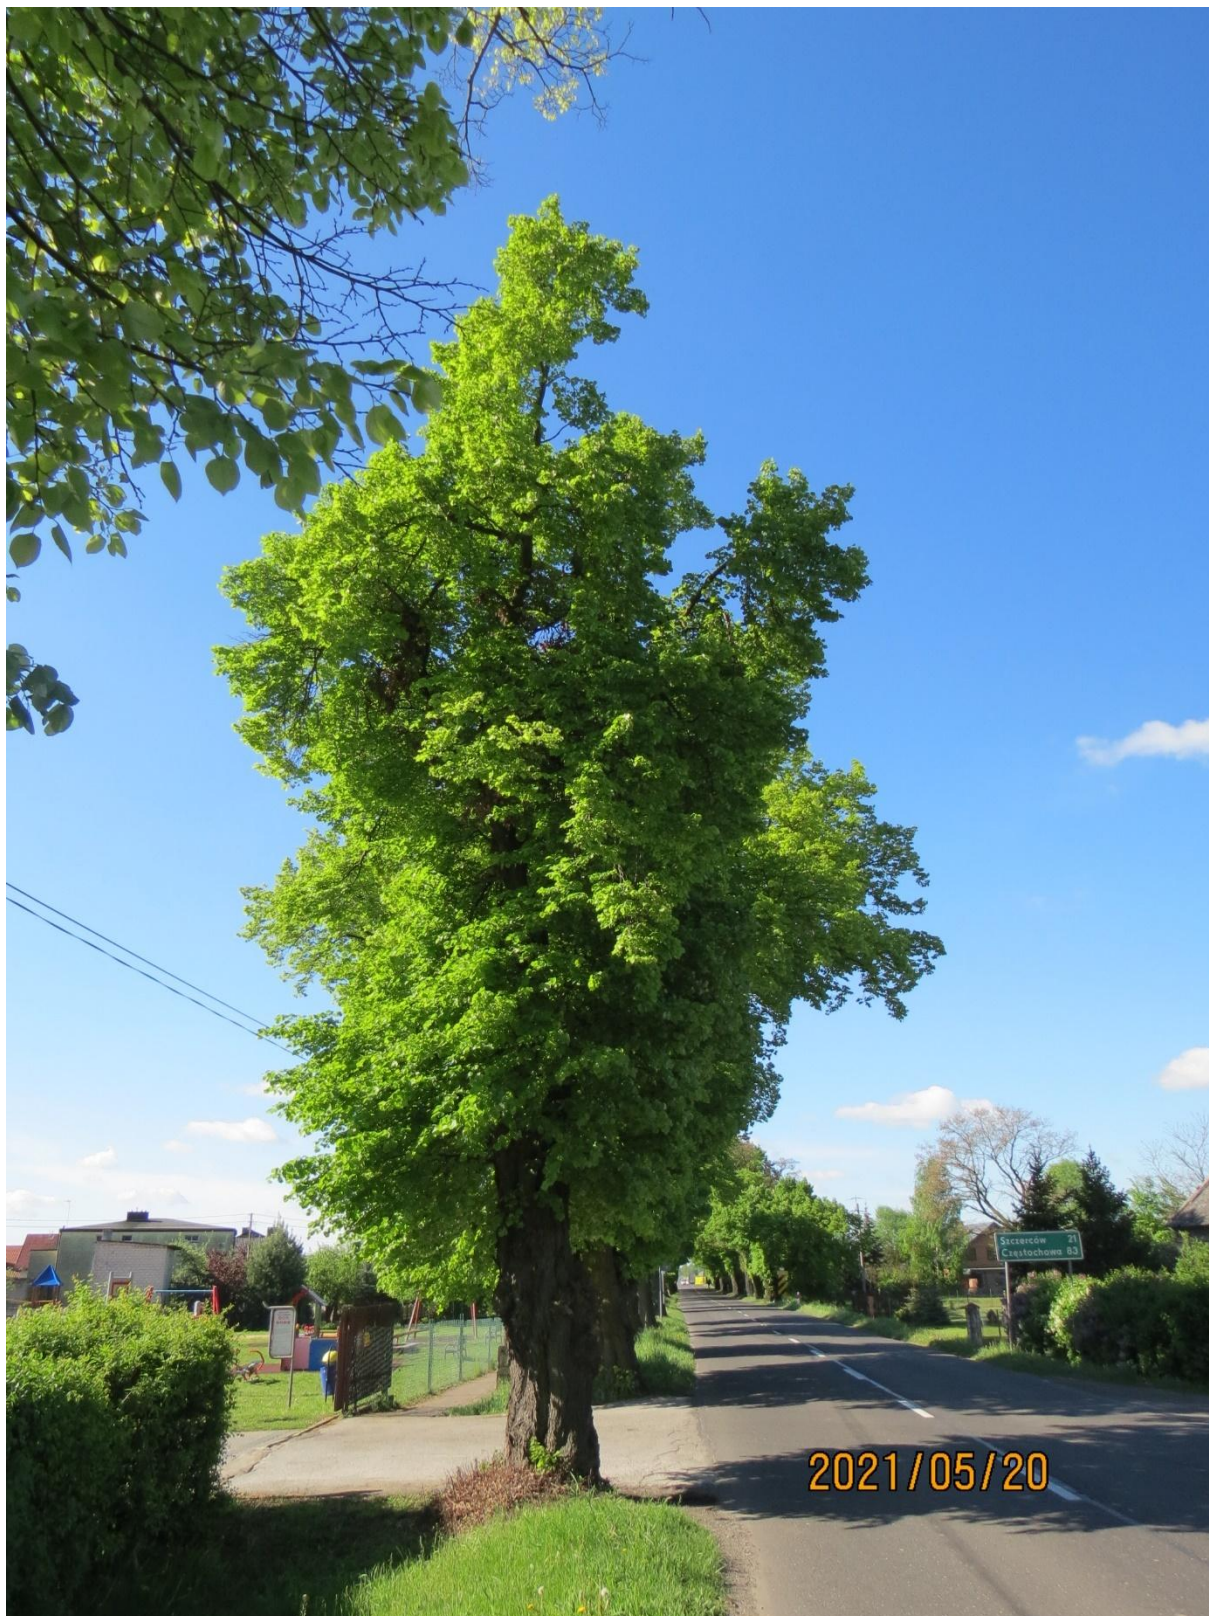
Drzewo nr 2			
Współrzędne	NR DZIAŁKI	GATUNEK	OBWÓD PNIA (cm) NA WYS. 1.3 m
<p>Wsp. WGS N 51° 29' 55.0738" E 19° 09' 45.4448"</p> <p>Wsp. układ 2000 X 5707761.550 Y 6580728.140</p>	202	<p>Lipa drobnolistna (<i>Tilia cordata</i> Mill.)</p>	250
Stan zdrowotny	<p>Pień regularny z guzami, korona z dwoma przewodnikami. W koronie naturalny posusz. Ubytki powierzchniowe i wgłębne w strefie pnia i korony. Brak obcych ciał w strefie pnia. Brak owocników pasożytniczych grzybów nadrzewnych oraz śladów żerowania szkodników technicznych drewna.</p>		
Uwagi dodatkowe	<p>Drzewo usytuowane w strefie pobocza drogi. Korona koliduje z linią energetyczną. Zagrożone uszkodzeniami abiotycznymi jak zasolenie gleby oraz kolizje z ruchem drogowym.</p>		
Zalecenia dotyczące pielęgnacji korony drzewa	<p>Wymagane usunięcie 100% posuszu w ramach cięć sanitarnych. Wymagane cięcia techniczne ze względu na kolizję z linią energetyczną oraz ruchem drogowym. Wymagane cięcia korygujące w koronie drzewa w celu uzyskania kształtu zbliżonego do cechy gatunku. Wymagane zabezpieczenie ubytków powierzchniowych i wgłębnych w koronie Zalecane dwa pojedyncze, opaskowe wiązania elastyczne.</p>

Zalecenia dotyczące pielęgnacji pnia drzewa	<p>Wymagane zabezpieczenie ubytków wgłębnych w strefie pnia.</p>		
<p>Drzewo objęto badaniami tomografem akustycznym ArborSonic 3D Raport nr 2</p>

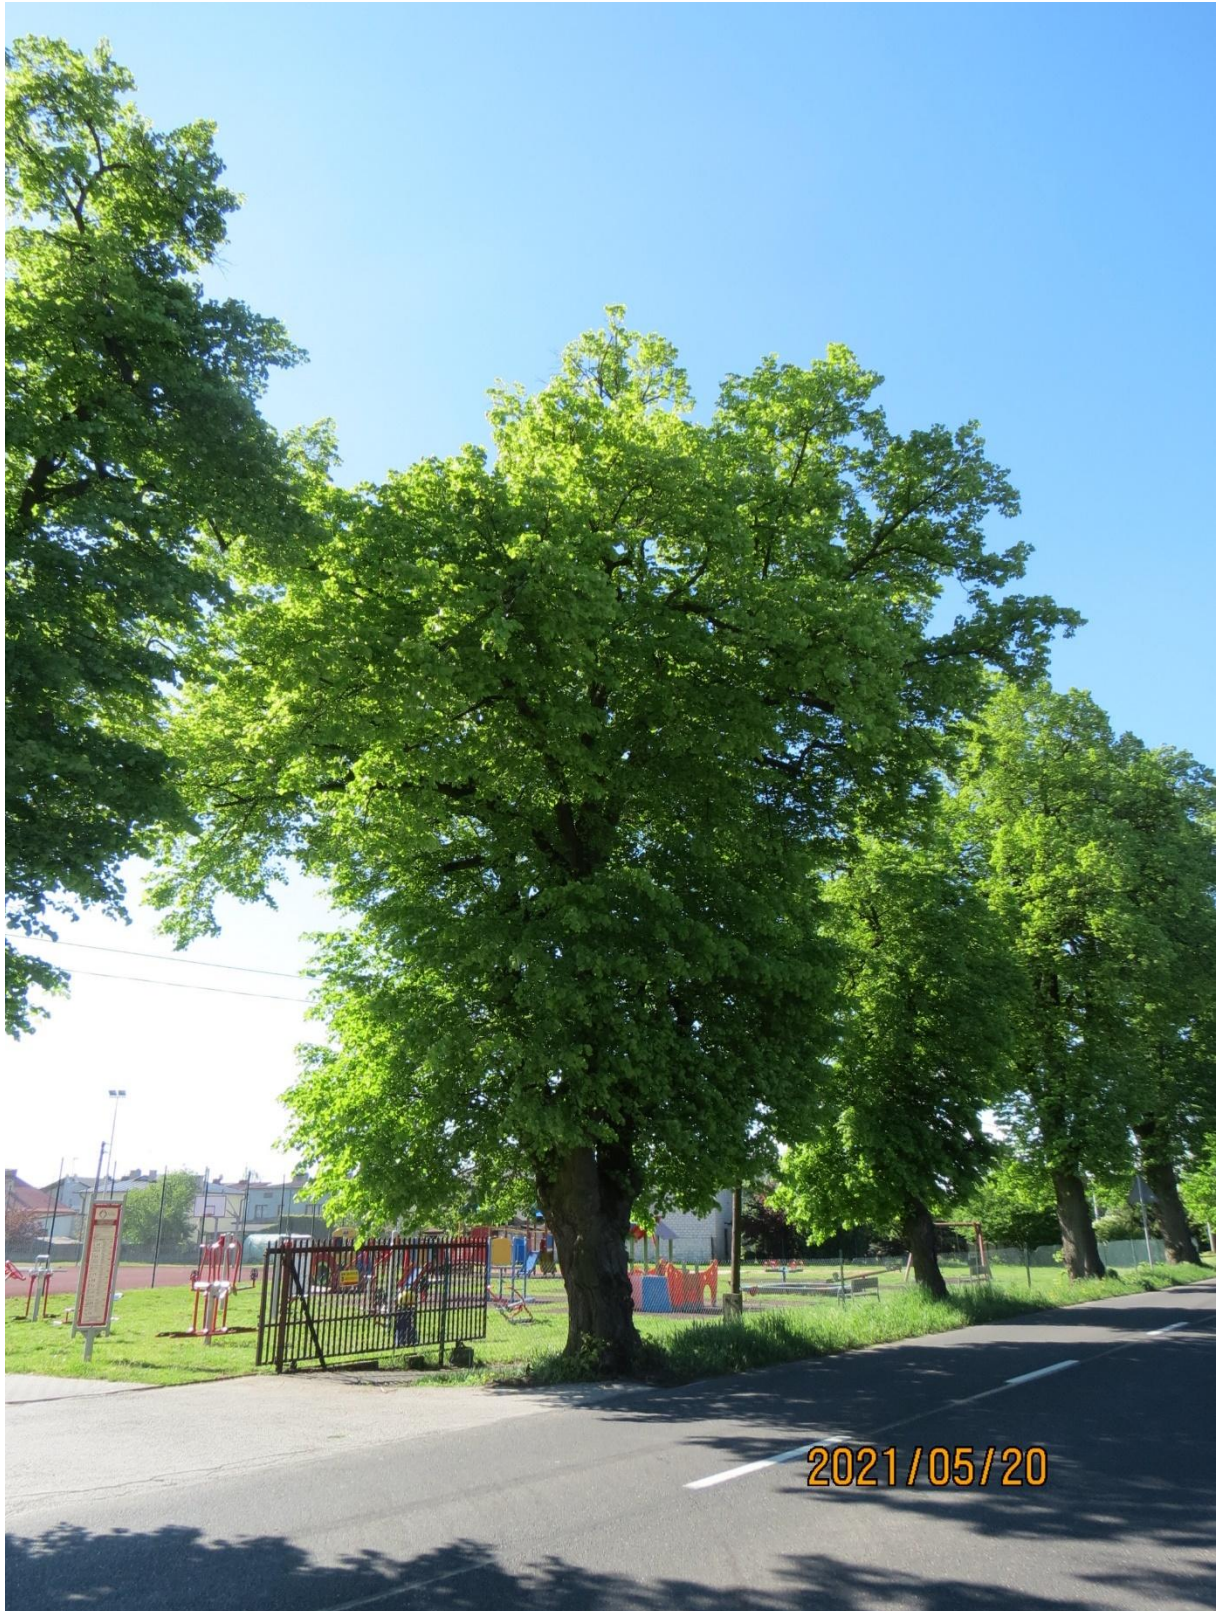
Drzewo nr 3			
Współrzędne	NR DZIAŁKI	GATUNEK	OBWÓD PNIA (cm) NA WYS. 1.3 m
<p>Wsp. WGS N 51° 29' 54.7657" E 19° 09' 45.2902"</p> <p>Wsp. układ 2000 X 5707751.980 Y 6580725.310</p>	202	<p>Lipa drobnołistna (<i>Tilia cordata</i> Mill.)</p>	260
Stan zdrowotny	<p>Pień regularny z guzami, korona z trzema przewodnikami. W koronie naturalny posusz. Ubytki wgłębne w strefie korony. Brak obcych ciał w strefie pnia. Brak owocników pasożytniczych grzybów nadrzewnych oraz śladów żerowania szkodników technicznych drewna.</p>		
Uwagi dodatkowe	<p>Drzewo usytuowane w strefie pobocza drogi. Korona koliduje z linią energetyczną. Zagrożone uszkodzeniami abiotycznymi jak zasolenie gleby oraz kolizje z ruchem drogowym.</p>		
Zalecenia dotyczące pielęgnacji korony drzewa	<p>Wymagane usunięcie 100% posuszu w ramach cięć sanitarnych. W wymagane cięcia techniczne ze względu na kolizję z linią energetyczną oraz ruchem drogowym. Wymagane cięcia korygujące w koronie drzewa w celu uzyskania kształtu zbliżonego do cechy gatunku. Wymagane zabezpieczenie ubytków wgłębnych Zalecane dwa trójkątne , opaskowe wiązania elastyczne w koronie.</p>

Zalecenia dotyczące pielęgnacji pnia drzewa	<p>Wymagane zabezpieczenie ubytków wgłębnych.</p>		
<p>Drzewo objęto badaniami tomografem akustycznym ArborSonic 3D Raport nr 3</p>

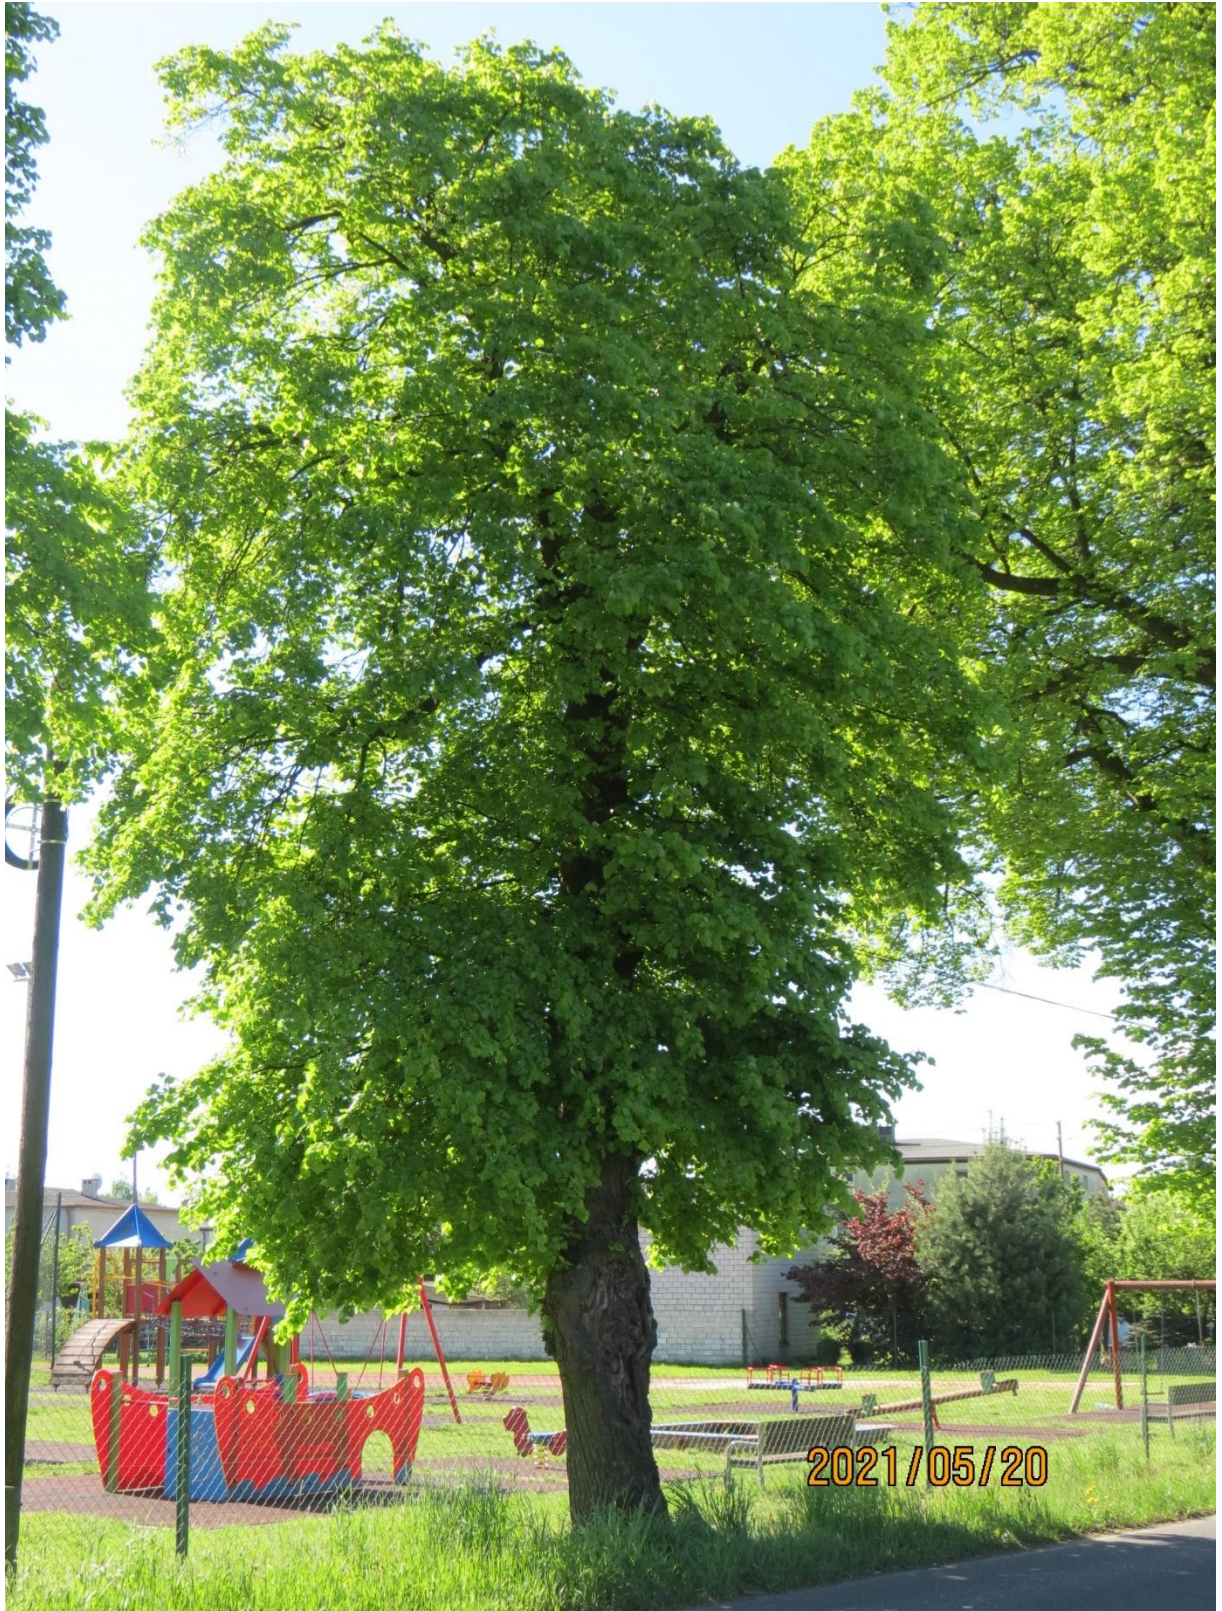
Drzewo nr 4			
Współrzędne	NR DZIAŁKI	GATUNEK	OBWÓD PNIA (cm) NA WYS. 1.3 m
<p>Wsp. WSG N 51° 29' 54.4572" E 19° 09' 45.1367"</p> <p>Wsp. układ 2000 X 5707742.400 Y 6580722.500</p>	202	<p>Lipa drobnołistna (<i>Tilia cordata</i> Mill.)</p>	195
Stan zdrowotny	<p>Pień nieregularny z guzami, korona z jednym przewodnikiem. W koronie naturalny posusz. Ubytki wgłębne w strefie korony. Brak obcych ciał w strefie pnia. Wyłamany konar w koronie – postępująca deprecjacja drewna. Rozległy ubytek powierzchniowy pnia – uszkodzenie komunikacyjne. Brak owocników pasożytniczych grzybów nadrzewnych oraz śladów żerowania szkodników technicznych drewna.</p>		
Uwagi dodatkowe	<p>Drzewo usytuowane w strefie pobocza drogi. Korona koliduje z linią energetyczną. Zagrożone uszkodzeniami abiotycznymi jak zasolenie gleby oraz kolizje z ruchem drogowym.</p>		
Zalecenia dotyczące pielęgnacji korony drzewa	<p>Wymagane usunięcie 100% posuszu w ramach cięć sanitarnych. Wymagane usunięcie pozostałości po wyłamanym konarze. W wymagane cięcia techniczne ze względu na kolizję z linią energetyczną oraz ruchem drogowym. Wymagane cięcia korygujące w koronie drzewa w celu uzyskania kształtu zbliżonego do cechy gatunku. Wymagane zabezpieczenie ubytków wgłębnych</p>

Zalecenia dotyczące pielęgnacji pnia drzewa	Brak		
<p>Drzewo objęto badaniami tomografem akustycznym ArborSonic 3D Raport nr 4</p>

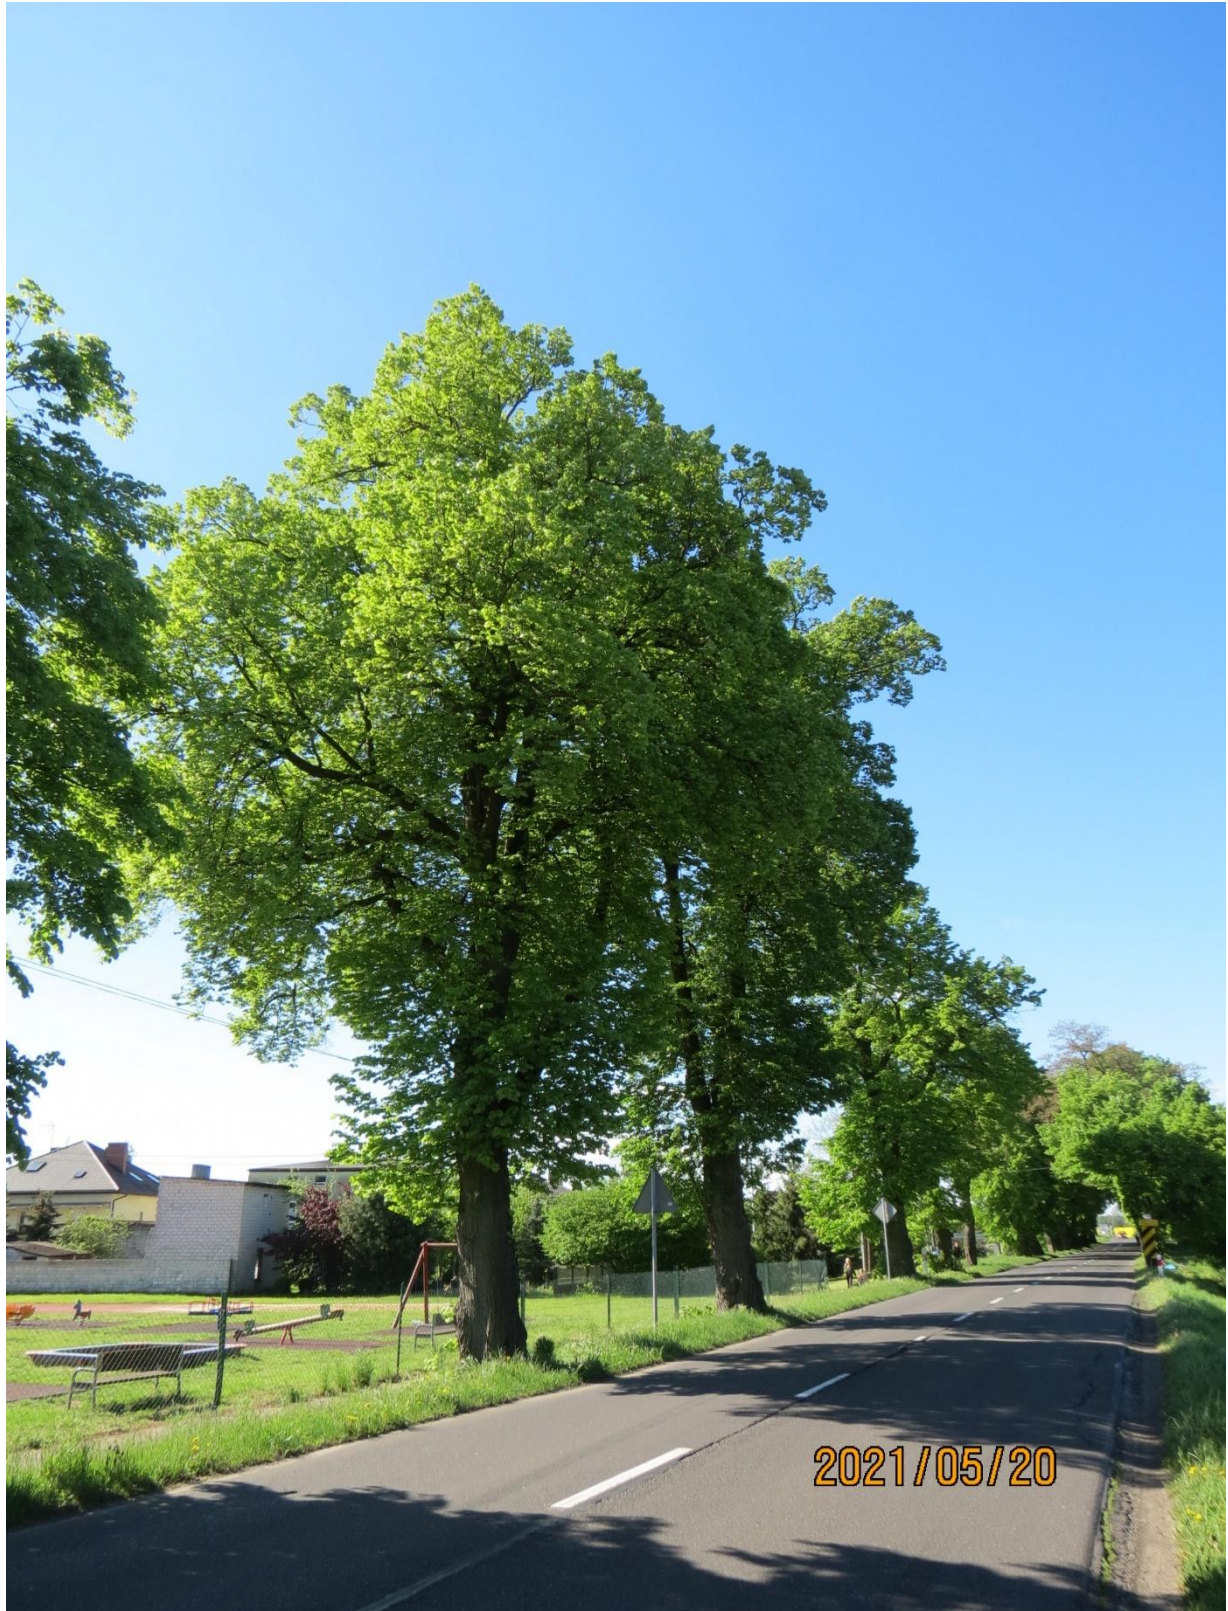
<i>Drzewo nr 5</i>			
Współrzędne	NR DZIAŁKI	GATUNEK	OBWÓD PNIA (cm) NA WYS. 1.3 m
<p>Wsp. WSG N 51° 29' 54.1435" E 19° 09' 44.9840"</p> <p>Wsp. układ 2000 X 5707732.660 Y 6580719.710</p>	202	<p>Lipa drobnolistna (<i>Tilia cordata</i> Mill.)</p>	220
Stan zdrowotny	<p>Pień regularny z guzami, korona rozbudowana. W koronie naturalny posusz. Ubytek wgłębny w strefie korony. Brak obcych ciał w strefie pnia. Brak owocników pasożytniczych grzybów nadrzewnych oraz śladów żerowania szkodników technicznych drewna.</p>		
Uwagi dodatkowe	<p>Drzewo usytuowane w strefie pobocza drogi. Korona koliduje z linią energetyczną. Zagrożone uszkodzeniami abiotycznymi jak zasolenie gleby oraz kolizje z ruchem drogowym.</p>		
Zalecenia dotyczące pielęgnacji korony drzewa	<p>Wymagane usunięcie 100% posuszu w ramach cięć sanitarnych. W wymagane cięcia techniczne ze względu na kolizję z linią energetyczną oraz ruchem drogowym. Wymagane cięcia korygujące w koronie drzewa w celu uzyskania kształtu zbliżonego do cechy gatunku. Wymagane zabezpieczenie ubytków wgłębnych. Wymagane jedno opaskowe wiązania elastyczne w koronie.</p>

Zalecenia dotyczące pielęgnacji pnia drzewa	Brak		
<p>Drzewo objęto badaniami tomografem akustycznym ArborSonic 3D Raport nr 5</p>

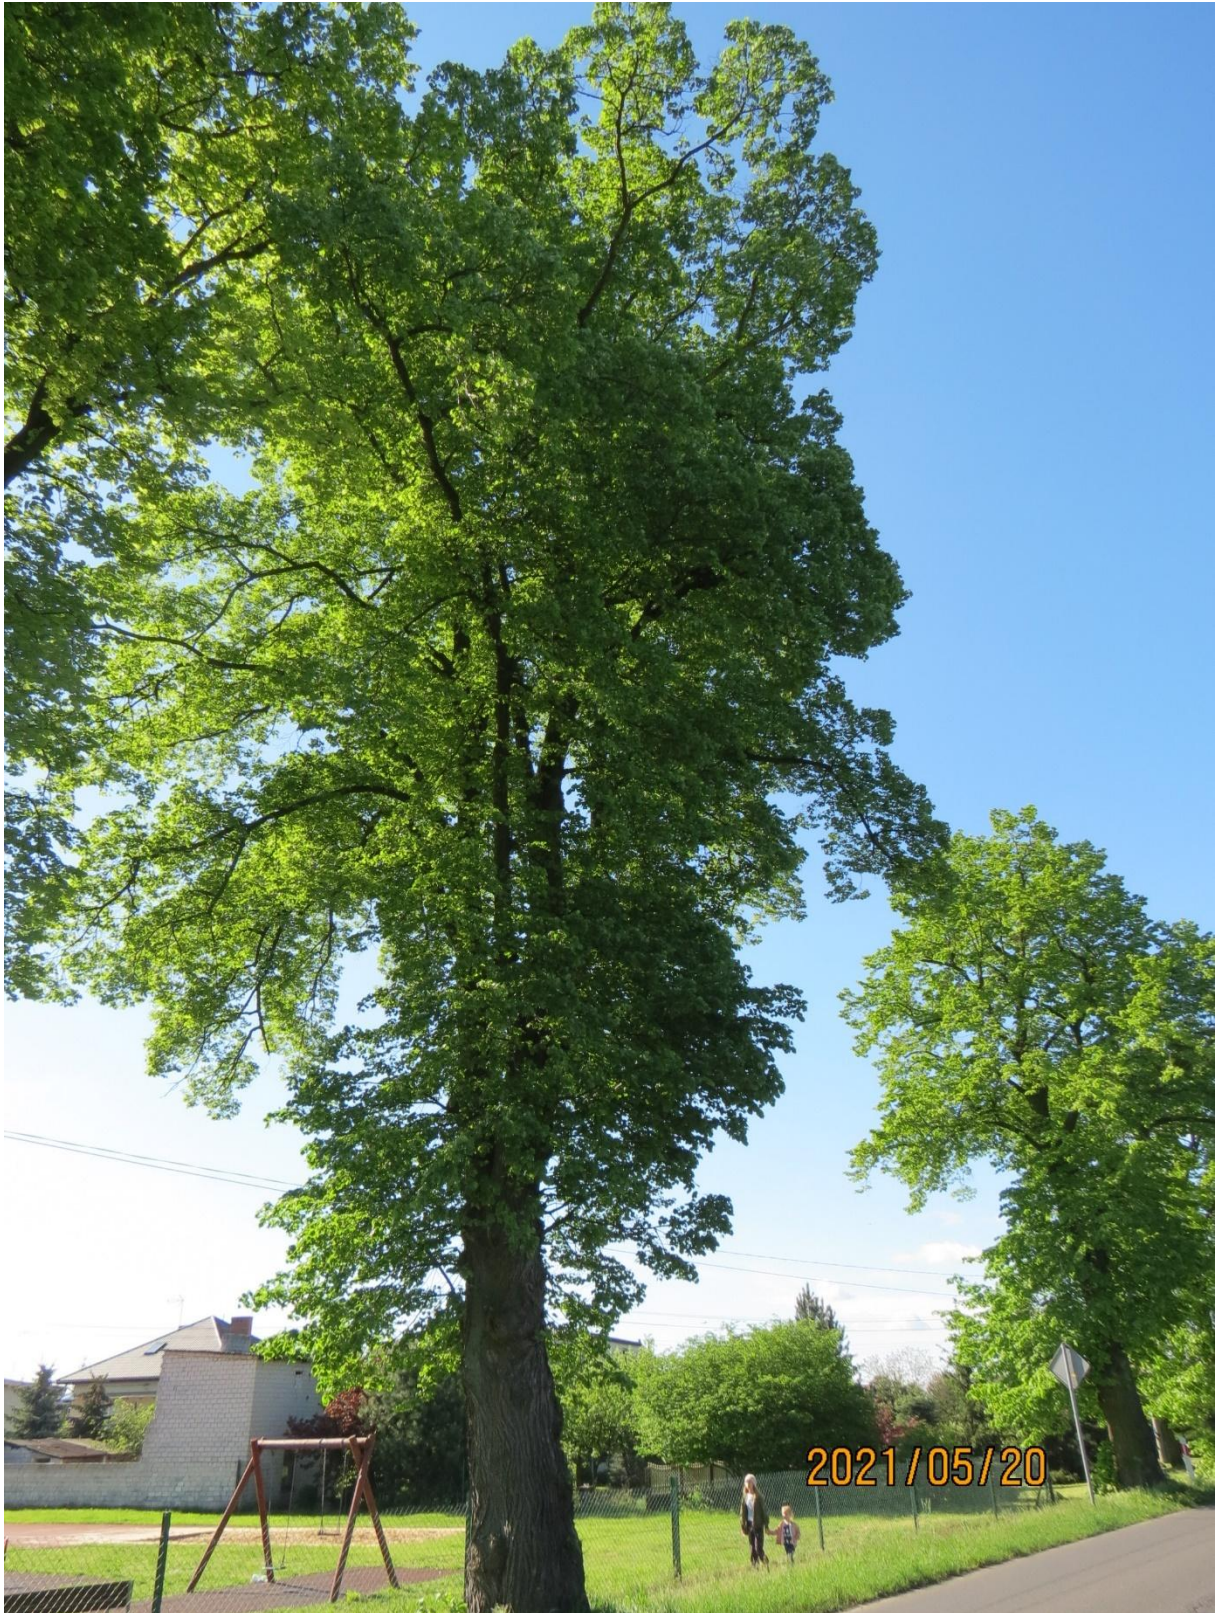
Drzewo nr 6			
Współrzędne	NR DZIAŁKI	GATUNEK	OBWÓD PNIA (cm) NA WYS. 1.3 m
<p>Wsp WSG N 51° 29' 53.8103" E 19° 09' 44.8058</p> <p>Wsp. układ 2000 X 5707722.310 Y 6580716.436</p>	202	<p>Lipa drobnolistna (<i>Tilia cordata</i> Mill.)</p>	240
Stan zdrowotny	<p>Pień regularny z guzami, korona rozbudowana. W koronie naturalny posusz. Brak obcych ciał w strefie pnia. Brak ubytków wgłębnych i powierzchniowych Brak owocników pasożytniczych grzybów nadrzewnych oraz śladów żerowania szkodników technicznych drewna.</p>		
Uwagi dodatkowe	<p>Drzewo usytuowane w strefie pobocza drogi. Korona koliduje z linią energetyczną. Zagrożone uszkodzeniami abiotycznymi jak zasolenie gleby oraz kolizje z ruchem drogowym.</p>		
Zalecenia dotyczące pielęgnacji korony drzewa	<p>Wymagane usunięcie 100% posuszu w ramach cięć sanitarnych. W wymagane cięcia techniczne ze względu na kolizję z linią energetyczną oraz ruchem drogowym. Wymagane cięcia korygujące w koronie drzewa w celu uzyskania kształtu zbliżonego do cechy gatunku. Wymagane jedno trójkątne opaskowe wiązania elastyczne w koronie.</p>

Zalecenia dotyczące pielęgnacji pnia drzewa	Brak		
<p>Drzewo objęto badaniami tomografem akustycznym ArborSonic 3D Raport nr 6</p>

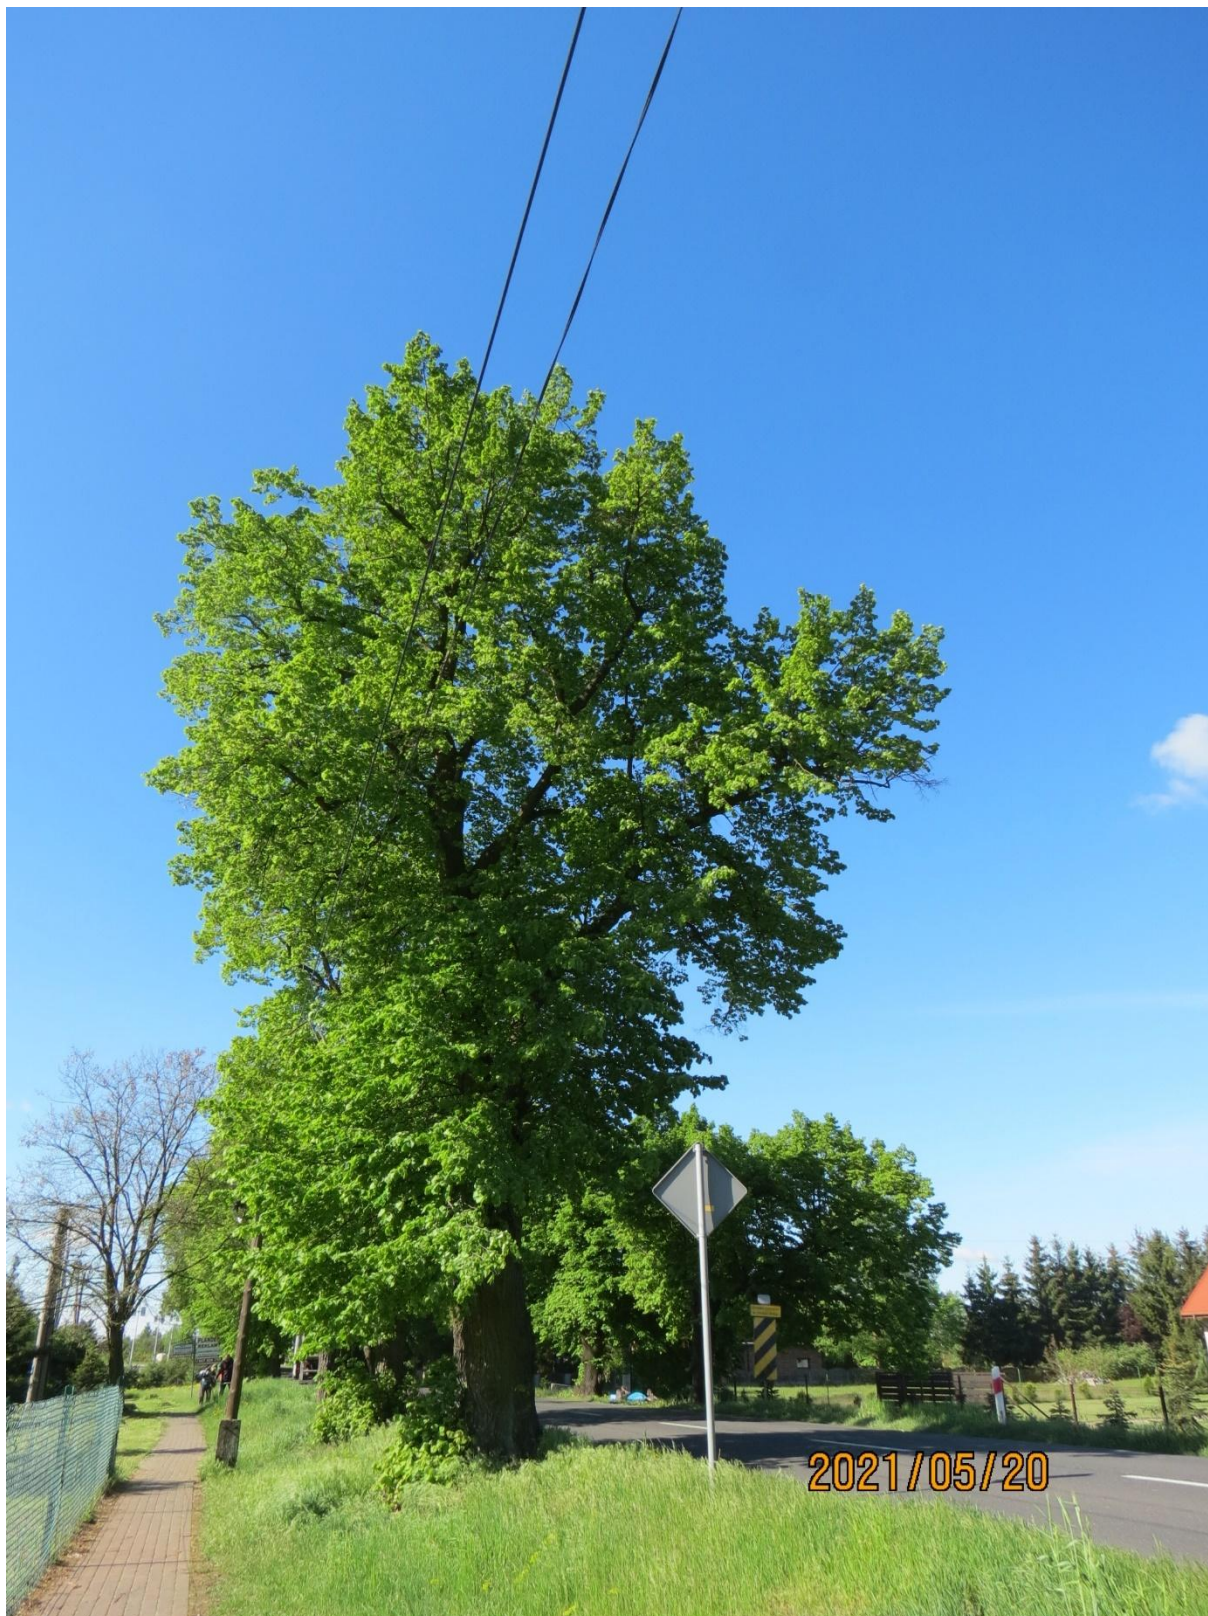
Drzewo nr 7			
Współrzędne	NR DZIAŁKI	GATUNEK	OBWÓD PNIA (cm) NA WYS. 1.3 m
<p>Wsp WSG N 51° 29' 53.1868" E 19° 09' 44.5116"</p> <p>Wsp. układ 2000 X 5707702.953 Y 6580711.068</p>	202	<p>Lipa drobnolistna (<i>Tilia cordata</i> Mill.)</p>	232
Stan zdrowotny	<p>Pień regularny z guzami, korona z dwoma przewodnikami w górnej strefie. W koronie drobny naturalny posusz. Brak ubytków wgłębnych i powierzchniowych Brak obcych ciał w strefie pnia. Brak owocników pasożytniczych grzybów nadrzewnych oraz śladów żerowania szkodników technicznych drewna.</p>		
Uwagi dodatkowe	<p>Drzewo usytuowane w strefie pobocza drogi. Korona koliduje z linią energetyczną. Zagrożone uszkodzeniami abiotycznymi jak zasolenie gleby oraz kolizje z ruchem drogowym.</p>		
Zalecenia dotyczące pielęgnacji korony drzewa	<p>Wymagane usunięcie 100% posuszu w ramach cięć sanitarnych. W wymagane cięcia techniczne ze względu na kolizję z linią energetyczną oraz ruchem drogowym. Wymagane cięcia korygujące w koronie drzewa w celu uzyskania kształtu zbliżonego do cechy gatunku. Wymagane zabezpieczenie ubytków wgłębnych. Wymagane jedno opaskowe wiązania elastyczne w koronie.</p>

Zalecenia dotyczące pielęgnacji pnia drzewa	Brak		
<p>Drzewo objęto badaniami tomografem akustycznym ArborSonic 3D Raport nr 7</p>

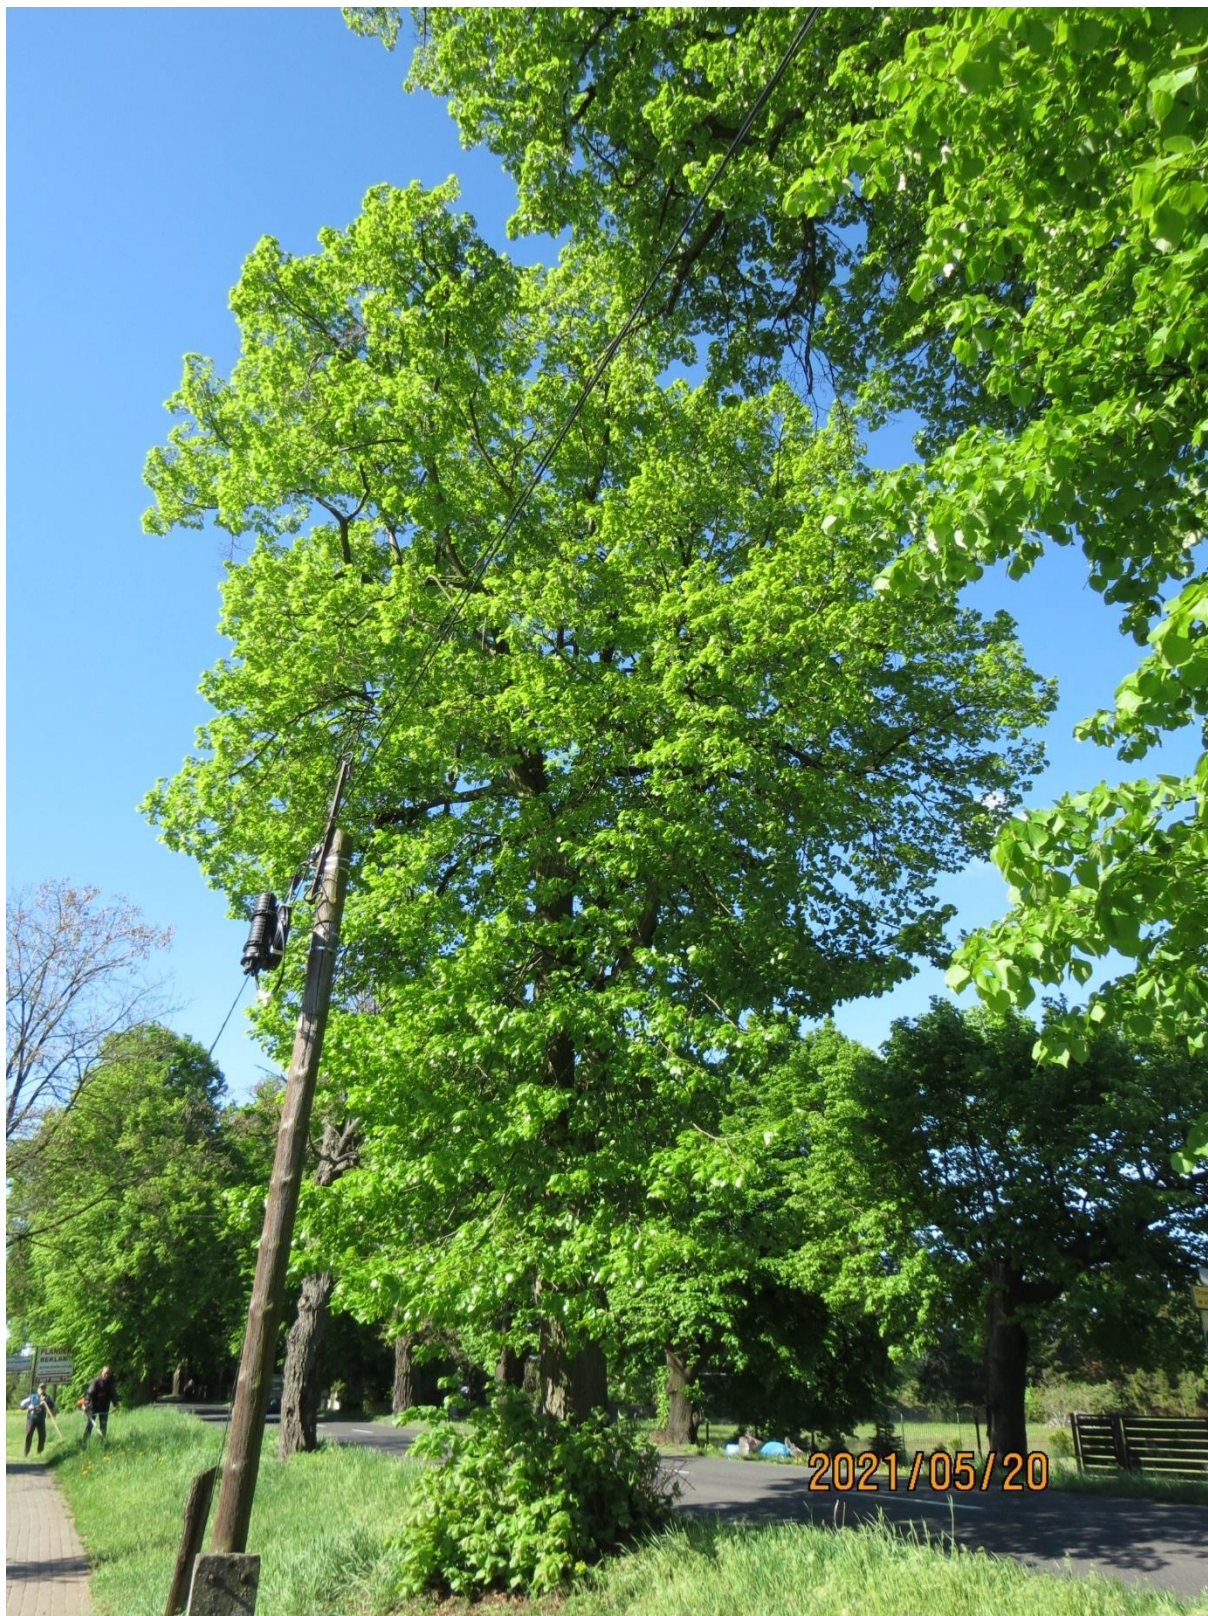
Drzewo nr 8			
Współrzędne	NR DZIAŁKI	GATUNEK	OBWÓD PNIA (cm) NA WYS. 1.3 m
<p>Wsp. WSG N 51° 29' 52.8841" E 19° 09' 44.3495"</p> <p>Wsp. układ 2000 X 5707693.549 Y 6580708.090</p>	202	<p>Lipa drobniolistna (<i>Tilia cordata Mill.</i>)</p>	173
Stan zdrowotny	<p>Pień regularny, korona z dwoma przewodnikami W koronie drobny naturalny posusz. Ubytek wgłębny w koronie Brak obcych ciał w strefie pnia. Brak owocników pasożytniczych grzybów nadrzewnych oraz śladów żerowania szkodników technicznych drewna.</p>		
Uwagi dodatkowe	<p>Drzewo usytuowane w strefie pobocza drogi. Korona koliduje z linią energetyczną. Zagrożone uszkodzeniami abiotycznymi jak zasolenie gleby oraz kolizje z ruchem drogowym.</p>		
Zalecenia dotyczące pielęgnacji korony drzewa	<p>Wymagane usunięcie 100% posuszu w ramach cięć sanitarnych. W wymagane cięcia techniczne ze względu na kolizję z linią energetyczną oraz ruchem drogowym. Wymagane cięcia korygujące w koronie drzewa w celu uzyskania kształtu zbliżonego do cechy gatunku. Wymagane zabezpieczenie ubytku wgłębego. Wymagane jedno opaskowe wiązania elastyczne w koronie.</p>

Zalecenia dotyczące pielęgnacji pnia drzewa	Brak		
<p>Drzewo objęto badaniami tomografem akustycznym ArborSonic 3D Raport nr 8</p>

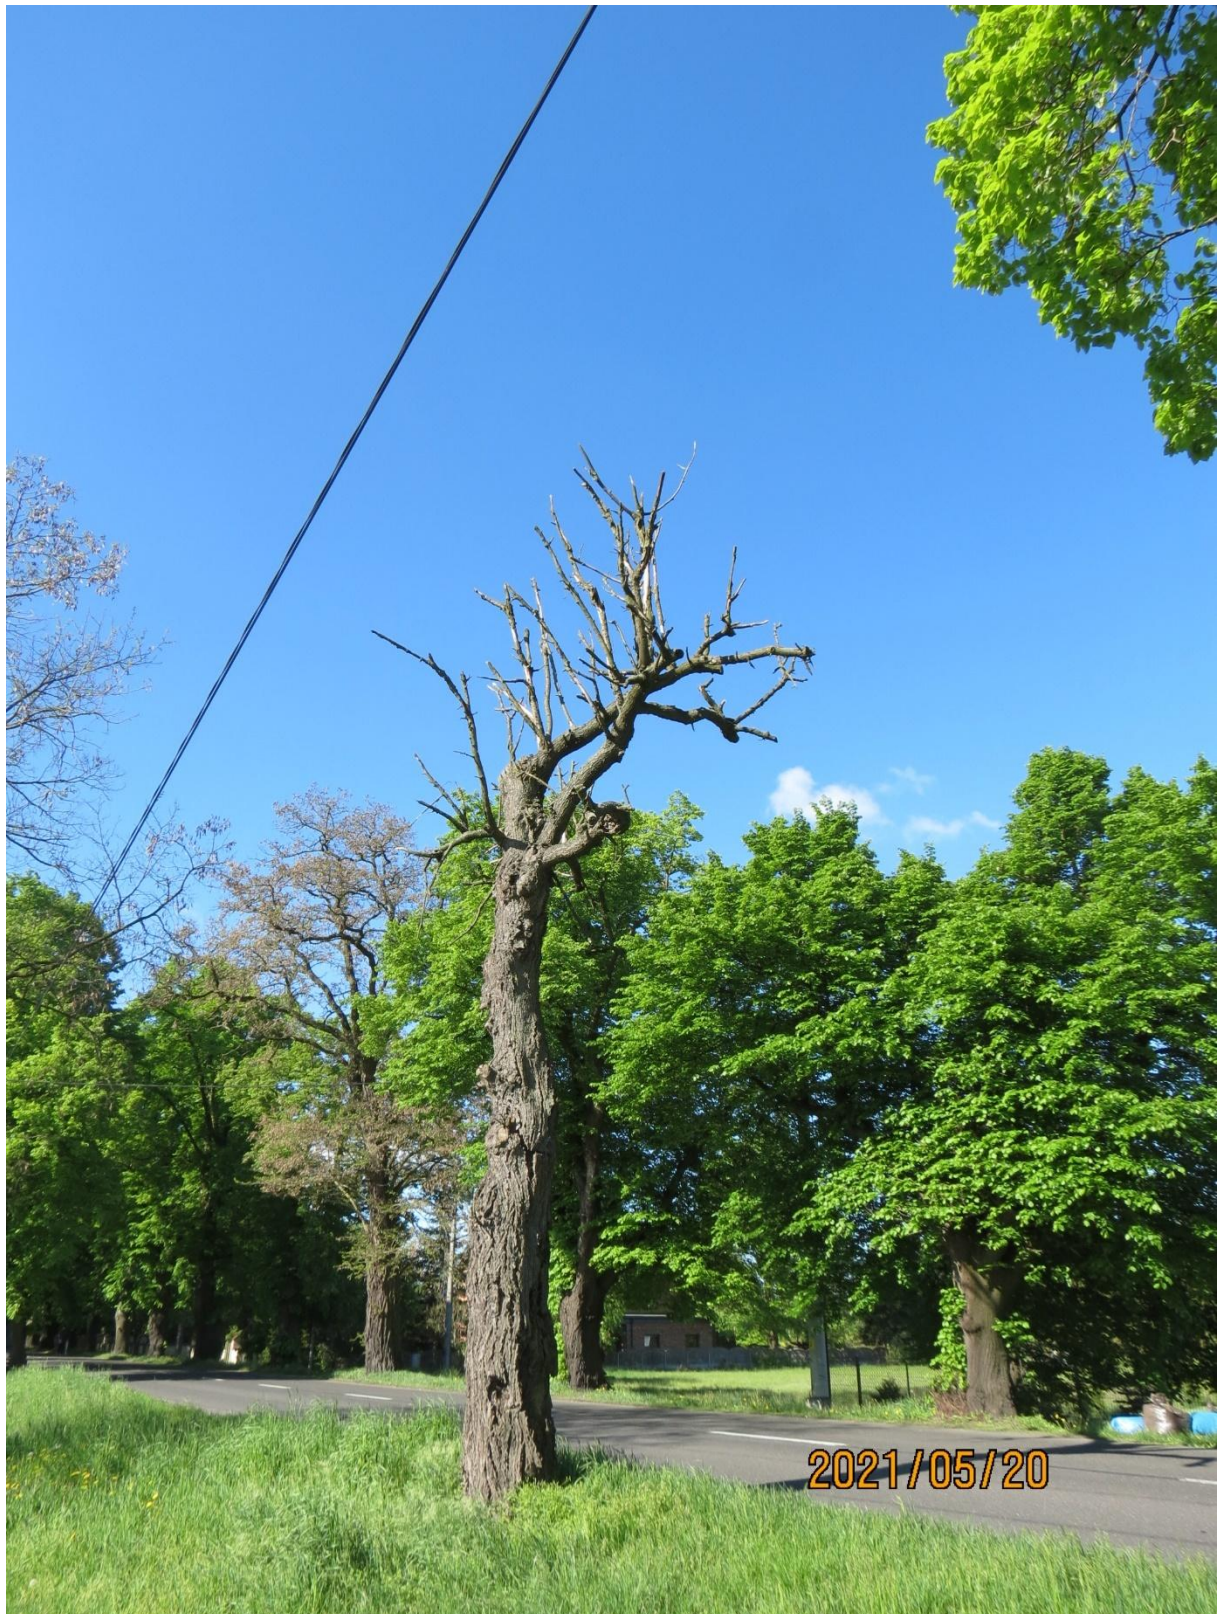
Drzewo nr 9			
Współrzędne	NR DZIAŁKI	GATUNEK	OBWÓD PNIA (cm) NA WYS. 1.3 m
Wsp. WSG N 51° 29' 52.5827" E 19° 09' 44.2345" Wsp. układ 2000 X 5707684.200 Y 6580706.020	202	Lipa drobnolistna (<i>Tilia cordata</i> <i>Mill.</i>)	173
Stan zdrowotny	Drzewo martwe. Zaawansowany proces deprecjacji drewna w strefie odziomkowej pnia		
Uwagi dodatkowe	Drzewo niebezpieczne dla ludzi i mienia Do usunięcia od zaraz		
Zalecenia dotyczące pielęgnacji korony drzewa	Brak		
Zalecenia dotyczące pielęgnacji pnia drzewa	Brak

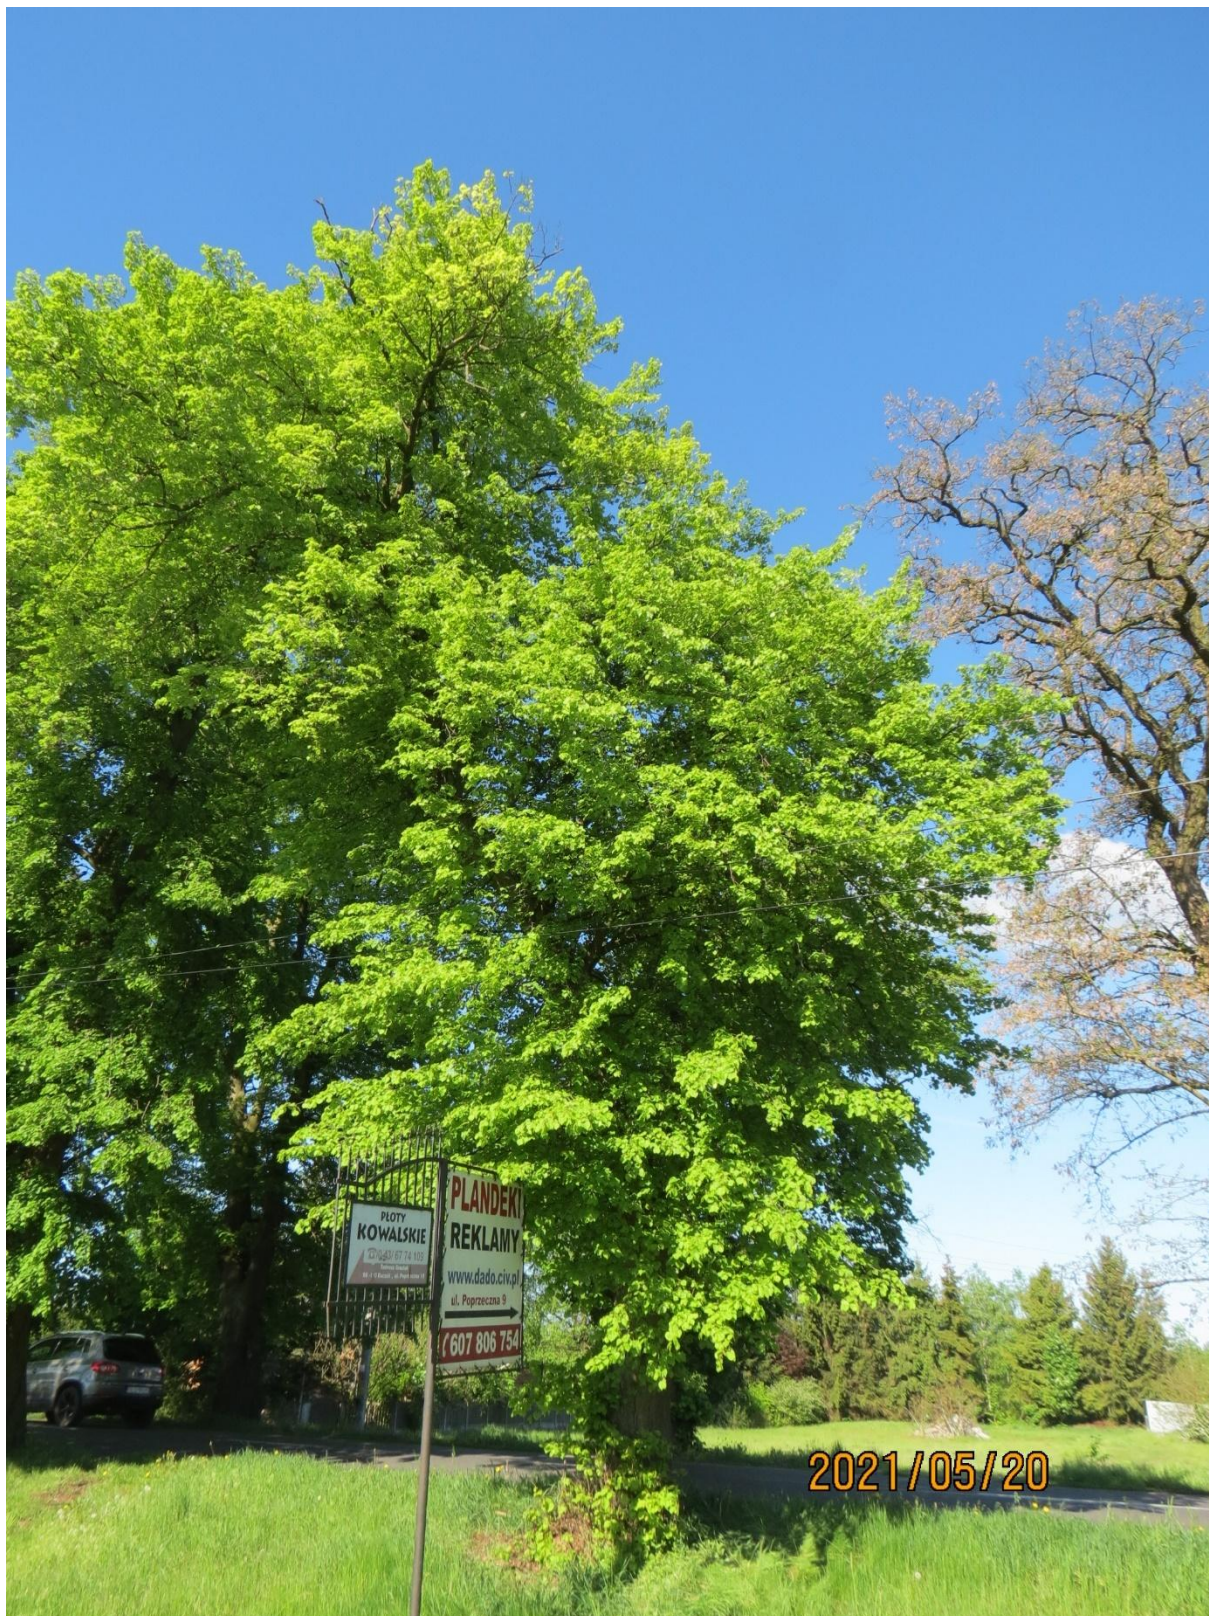
Drzewo nr 10			
Współrzędne	NR DZIAŁKI	GATUNEK	OBWÓD PNIA (cm) NA WYS. 1.3 m
<p>Wsp. WSG N 51° 29' 51.6627" E 19° 09' 43.7746"</p> <p>Wsp. układ 2000 X 5707655.630 Y 6580697.600</p>	202	<p>Lipa drobnolistna (<i>Tilia cordata</i> Mill.)</p>	177
Stan zdrowotny	<p>Pień zdeformowany, Korona w połowie zredukowana, pierwotnie z dwoma przewodnikami. W koronie drobny naturalny posusz. Rozległy ubytek wgłębny w pniu. Brak obcych ciał w strefie pnia. Brak owocników pasożytniczych grzybów nadrzewnych oraz śladów żerowania szkodników technicznych drewna.</p>		
Uwagi dodatkowe	<p>Drzewo usytuowane w strefie pobocza drogi. Korona w niewielkim stopniu koliduje z linią energetyczną. Zagrożone uszkodzeniami abiotycznymi jak zasolenie gleby oraz kolizje z ruchem drogowym.</p>		
Zalecenia dotyczące pielęgnacji korony drzewa	<p>Wymagane usunięcie 100% posuszu w ramach cięć sanitarnych. W wymagane cięcia techniczne ze względu na kolizję z linią energetyczną oraz ruchem drogowym. Od zaraz wymagane cięcia korygujące w koronie drzewa głównie w celu obniżenia i odciążenia korony w sposób umożliwiający nadanie jej kształtu zbliżonego do cechy gatunku.</p>

Zalecenia dotyczące pielęgnacji pnia drzewa	<p>Od zaraz wymagane pełne zabezpieczenie ubytku wgłębego.</p>		
<p>Drzewo objęto badaniami tomografem akustycznym ArborSonic 3D Raport nr 9</p>
