UCHWAŁA NR VII/51/2024 RADY GMINY BUCZEK

w sprawie wieloobiektowego pomnika przyrody w miejscowości Buczek

INWENTARYZACJA DENDROLOGICZNA
GRUPY DRZEW STANOWIĄCYCH
WIELOOBIEKTOWY
POMNIK PRZYRODY

Buczek 2021

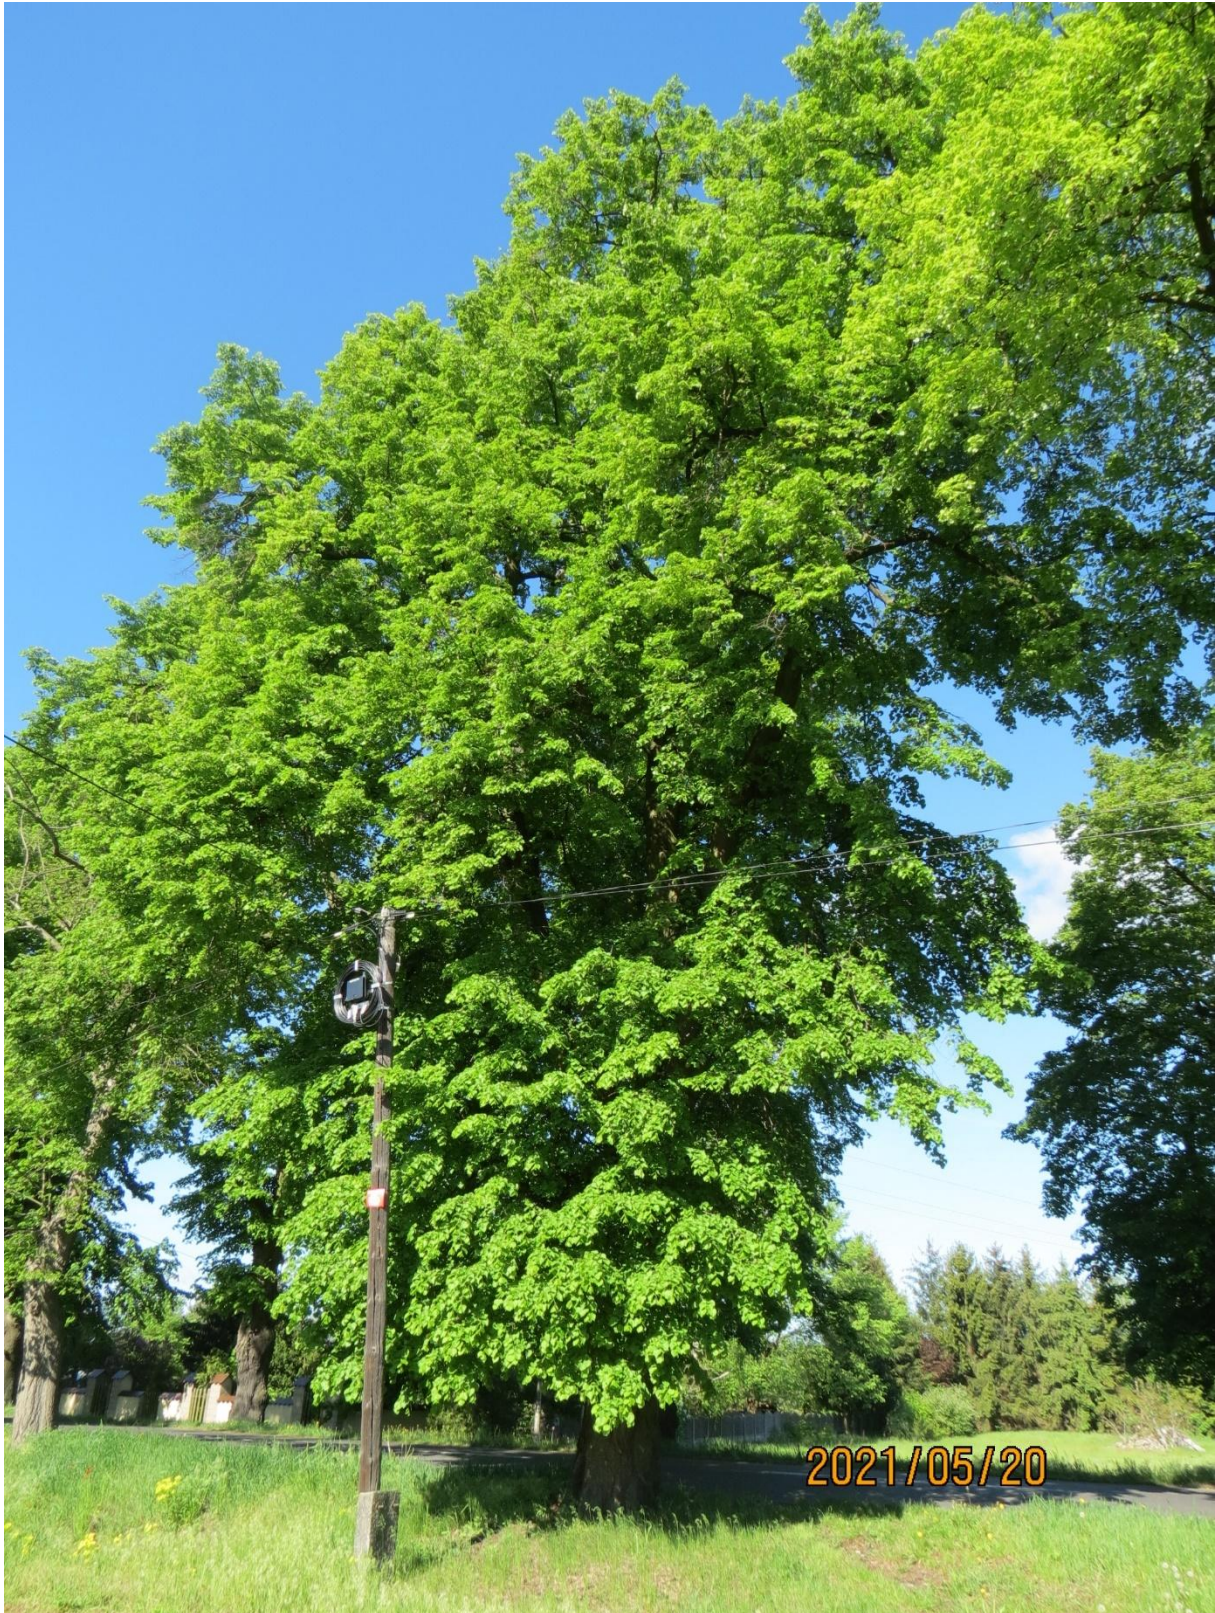
Drzewo nr 11			
Współrzędne	NR DZIAŁKI	GATUNEK	OBWÓD PNIA (cm) NA WYS. 1.3 m
Wsp. WSG N 51° 29' 51.3613" E 19° 09' 43.6254" Wsp. układ 2000 X 5707646.270 Y 6580694.870	202	Lipa drobnolistna (<i>Tilia cordata</i> Mill.)	262
Stan zdrowotny	Pień prosty. Korona rozbudowana, asymetryczna W koronie naturalny posusz. Brak obcych ciał w strefie pnia. Brak owocników pasożytniczych grzybów nadrzewnych oraz śladów żerowania szkodników technicznych drewna.		
Uwagi dodatkowe	Drzewo usytuowane w strefie pobocza drogi. Korona znacząco zredukowana ze względu na kolizję z linią energetyczną. Zagrożone uszkodzeniami abiotycznymi jak zasolenie gleby oraz kolizje z ruchem drogowym.		
Zalecenia dotyczące pielęgnacji korony drzewa	Wymagane usunięcie 100% posuszu w ramach cięć sanitarnych. Wymagane cięcia korygujące w koronie drzewa w celu jej odciążenia, korekty środka ciężkości i uzyskania kształtu zbliżonego do cechy gatunku. Wymagane cztery opaskowe wiązania elastyczne w koronie.

Zalecenia dotyczące pielęgnacji pnia drzewa	Brak

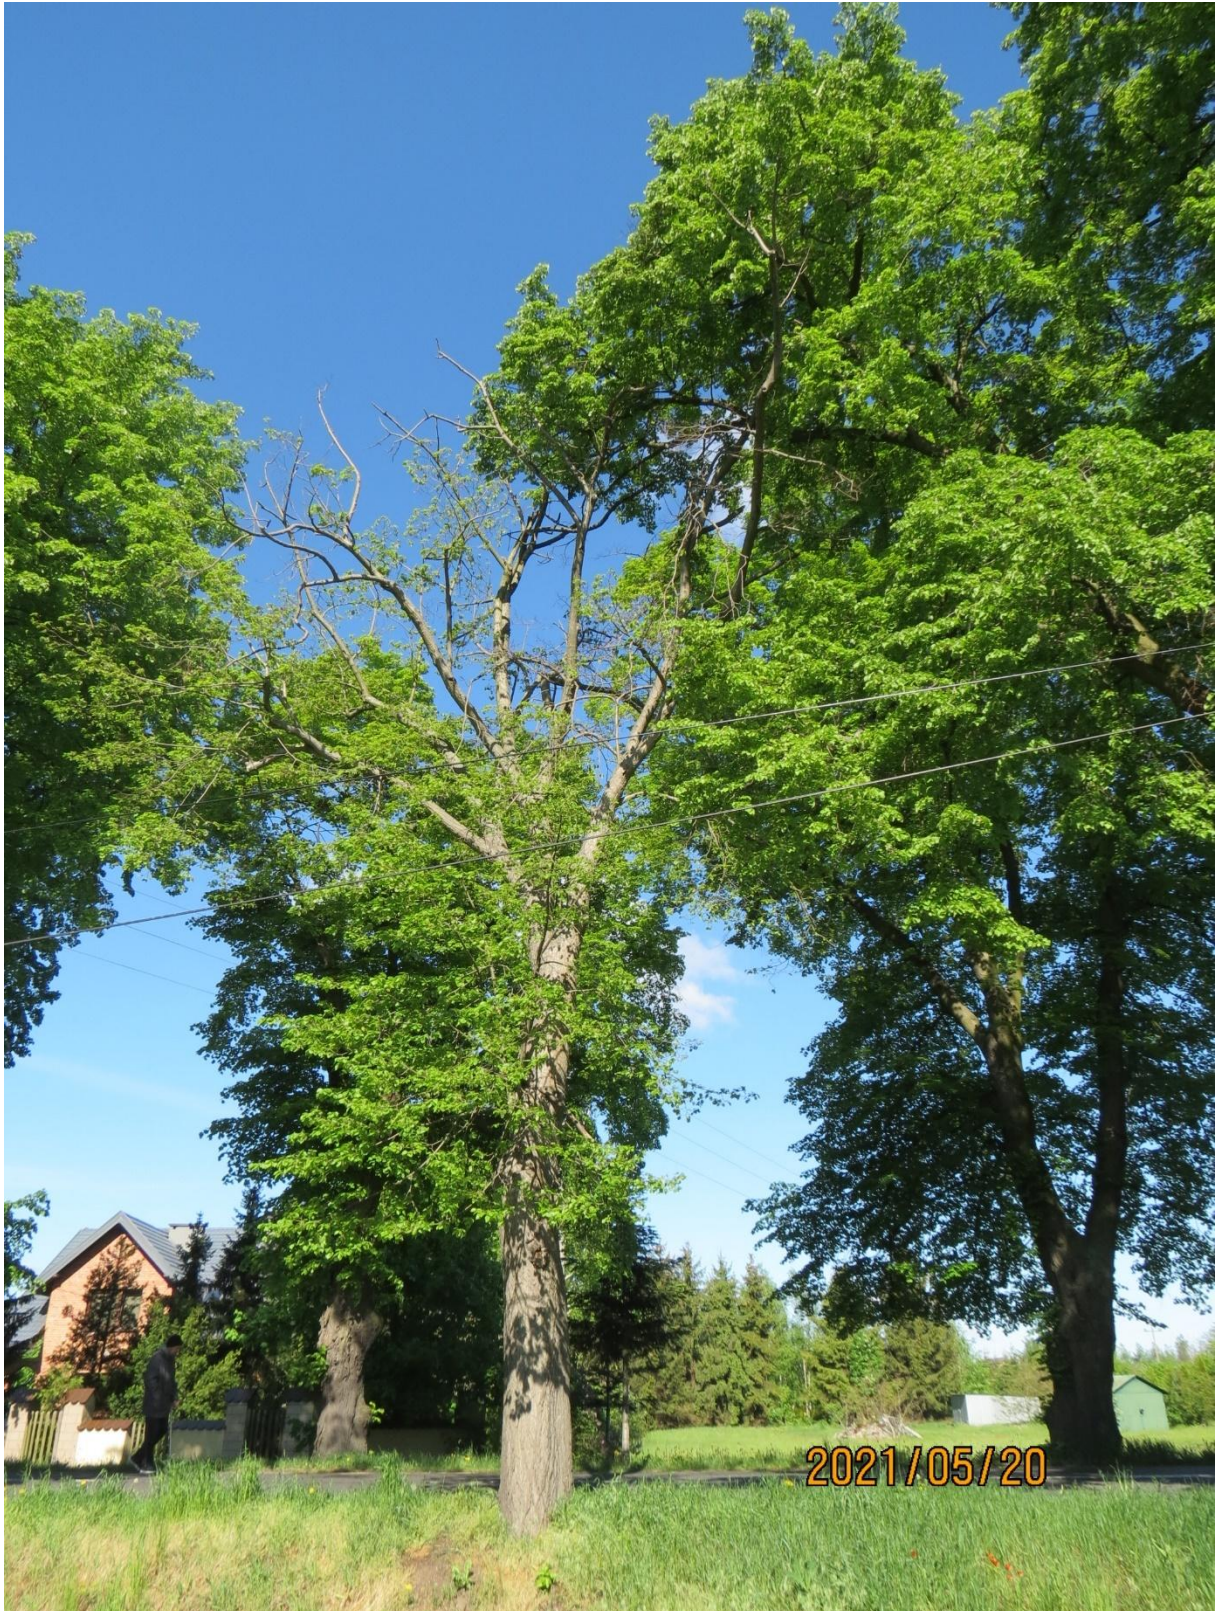
Drzewo nr 12			
Współrzędne	NR DZIAŁKI	GATUNEK	OBWÓD PNIA (cm) NA WYS. 1.3 m
<p>Wsp. WSG N 51° 29' 51.0460" E 19° 09' 43.4307"</p> <p>Wsp. układ 2000 X 5707636.470 Y 6580691.270</p>	202	<p>Lipa drobnolistna <i>(Tilia mordata Mill.)</i></p>	167
Stan zdrowotny	<p>Pień lekko zdeformowany. Korona zamierająca. W koronie naturalny posusz powyżej 70 % Ubytki wgłębne w strefie korony i w strefie odziomkowej pnia. Brak obcych ciał w pniu. Brak owocników pasożytniczych grzybów nadrzewnych oraz śladów żerowania szkodników technicznych drewna.</p>		
Uwagi dodatkowe	<p>Drzewo usytuowane w strefie pobocza drogi. Zagrożone uszkodzeniami abiotycznymi jak zasolenie gleby oraz kolizje z ruchem drogowym. W obecnym stanie drzewo niebezpieczne.</p>		
Zalecenia dotyczące pielęgnacji korony drzewa	<p>Wymagane usunięcie 100% posuszu w ramach cięć sanitarnych. Wymagane cięcia (o charakterze odmładzających) umożliwiające odbudowanie korony w oparciu o jej żywą pozostałość.</p>

Zalecenia dotyczące pielęgnacji pnia drzewa	<p>Wymagane pełne zabezpieczenie ubytków wgłębnych. Zaleca się zdiagnozowanie bezinwazyjne pnia przy użyciu tomografu dźwiękowego.</p>

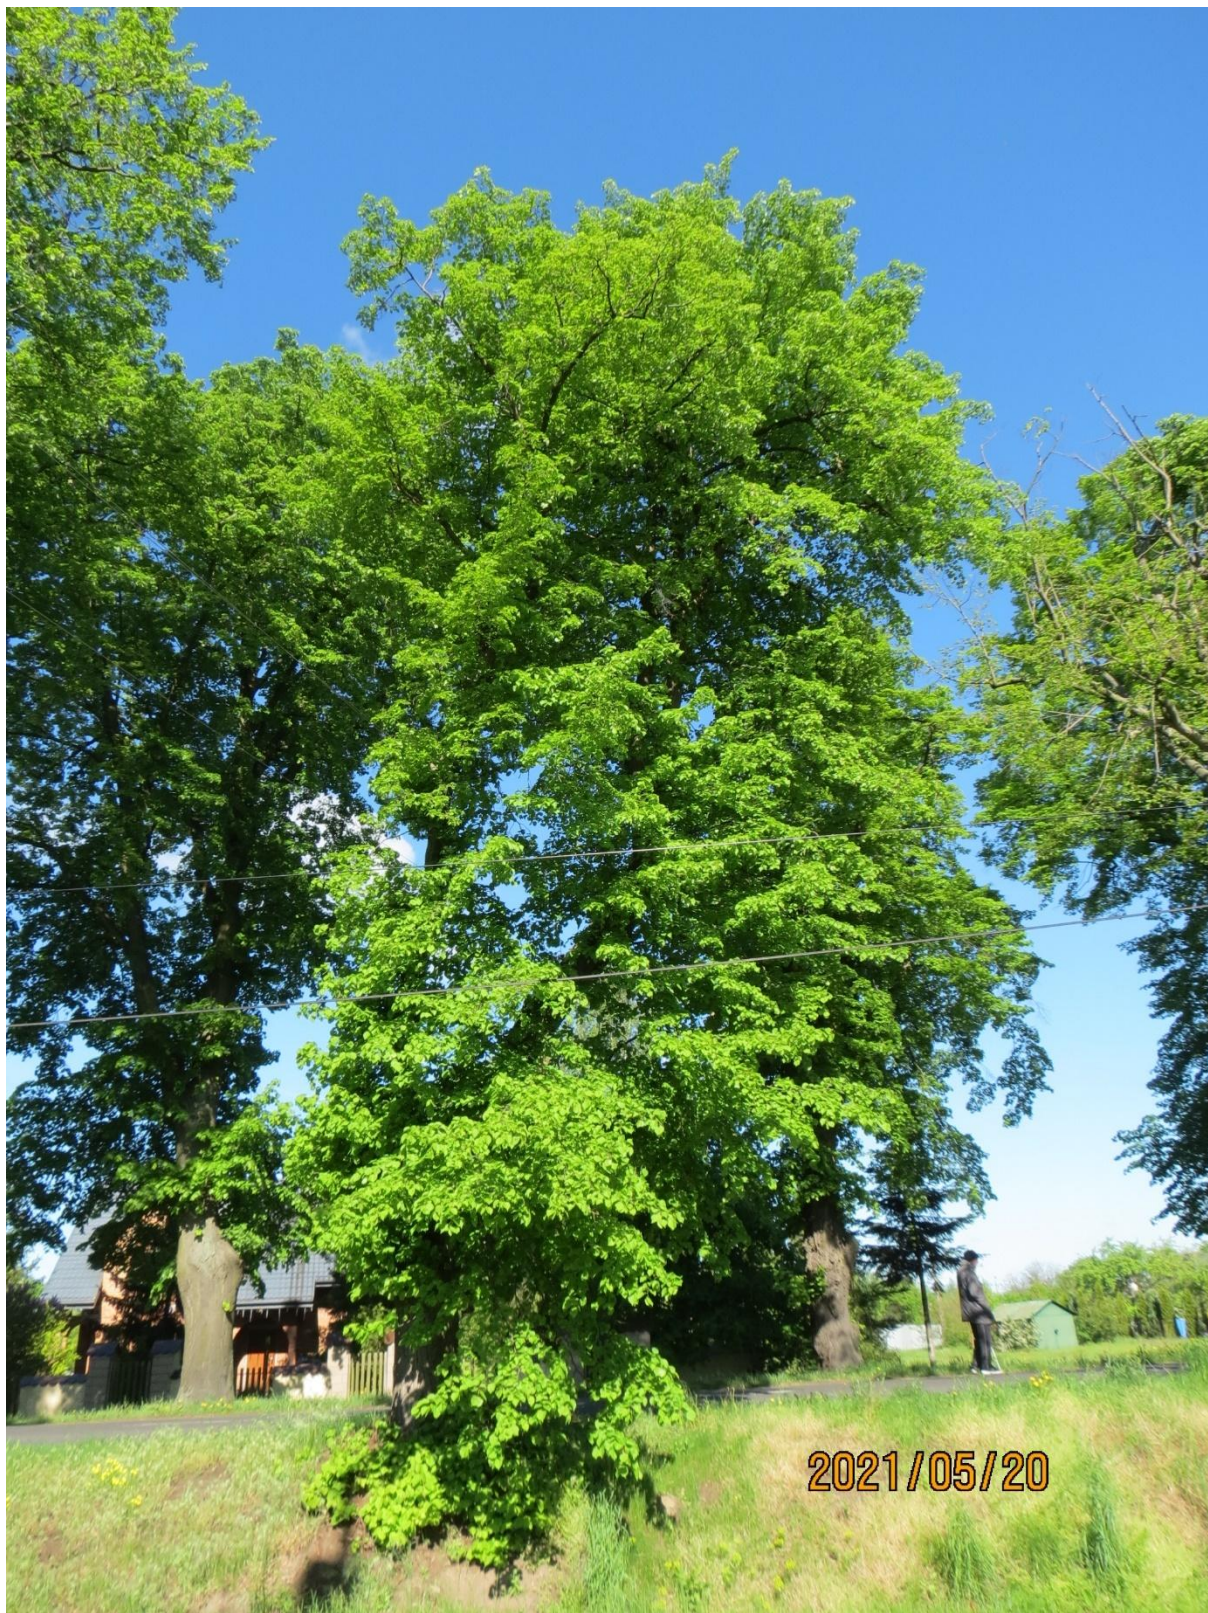
Drzewo nr 13			
Współrzędne	NR DZIAŁKI	GATUNEK	OBWÓD PNIA (cm) NA WYS. 1.3 m
<p>Wsp. WSG N 51° 29' 50.7354" E 19° 09' 43.2948"</p> <p>Wsp. układ 2000 X 5707626.830 Y 6580688.800</p>	202	<p>Lipa drobnołistna (<i>Tilia cordata</i> Mill.)</p>	185
Stan zdrowotny	<p>Pień prosty rozdarty u nasady korony. Korona z dwoma przewodnikami, asymetryczna. W koronie naturalny posusz. Rozległy ubytek powierzchniowy w strefie odziomkowej pnia. Ubytki wgłębne w koronie Brak obcych ciał w strefie pnia. Brak owocników pasożytniczych grzybów nadrzewnych oraz śladów żerowania szkodników technicznych drewna.</p>		
Uwagi dodatkowe	<p>Drzewo usytuowane w strefie pobocza drogi. Korona koliduje z linią energetyczną. Zagrożone uszkodzeniami abiotycznymi jak zasolenie gleby oraz kolizje z ruchem drogowym.</p>		
Zalecenia dotyczące pielęgnacji korony drzewa	<p>Wymagane usunięcie 100% posuszu w ramach cięć sanitarnych. W wymagane cięcia techniczne ze względu na kolizję z linią energetyczną oraz ruchem drogowym. Wymagane cięcia korygujące w koronie drzewa w celu jej odciążenia i uzyskania kształtu zbliżonego do cechy gatunku. Wymagane cztery pojedyncze, opaskowe wiązania elastyczne w koronie.</p>

Zalecenia dotyczące pielęgnacji pnia drzewa	<p>Wymagane zabezpieczenie ubytku wgłębego w strefie rozdarcia pnia. Wymagane założenie dwóch wiązań sztywnych.</p> <p>Zaleca się zdiagnozowanie bezinwazyjne pnia przy użyciu tomografu dźwiękowego.</p>

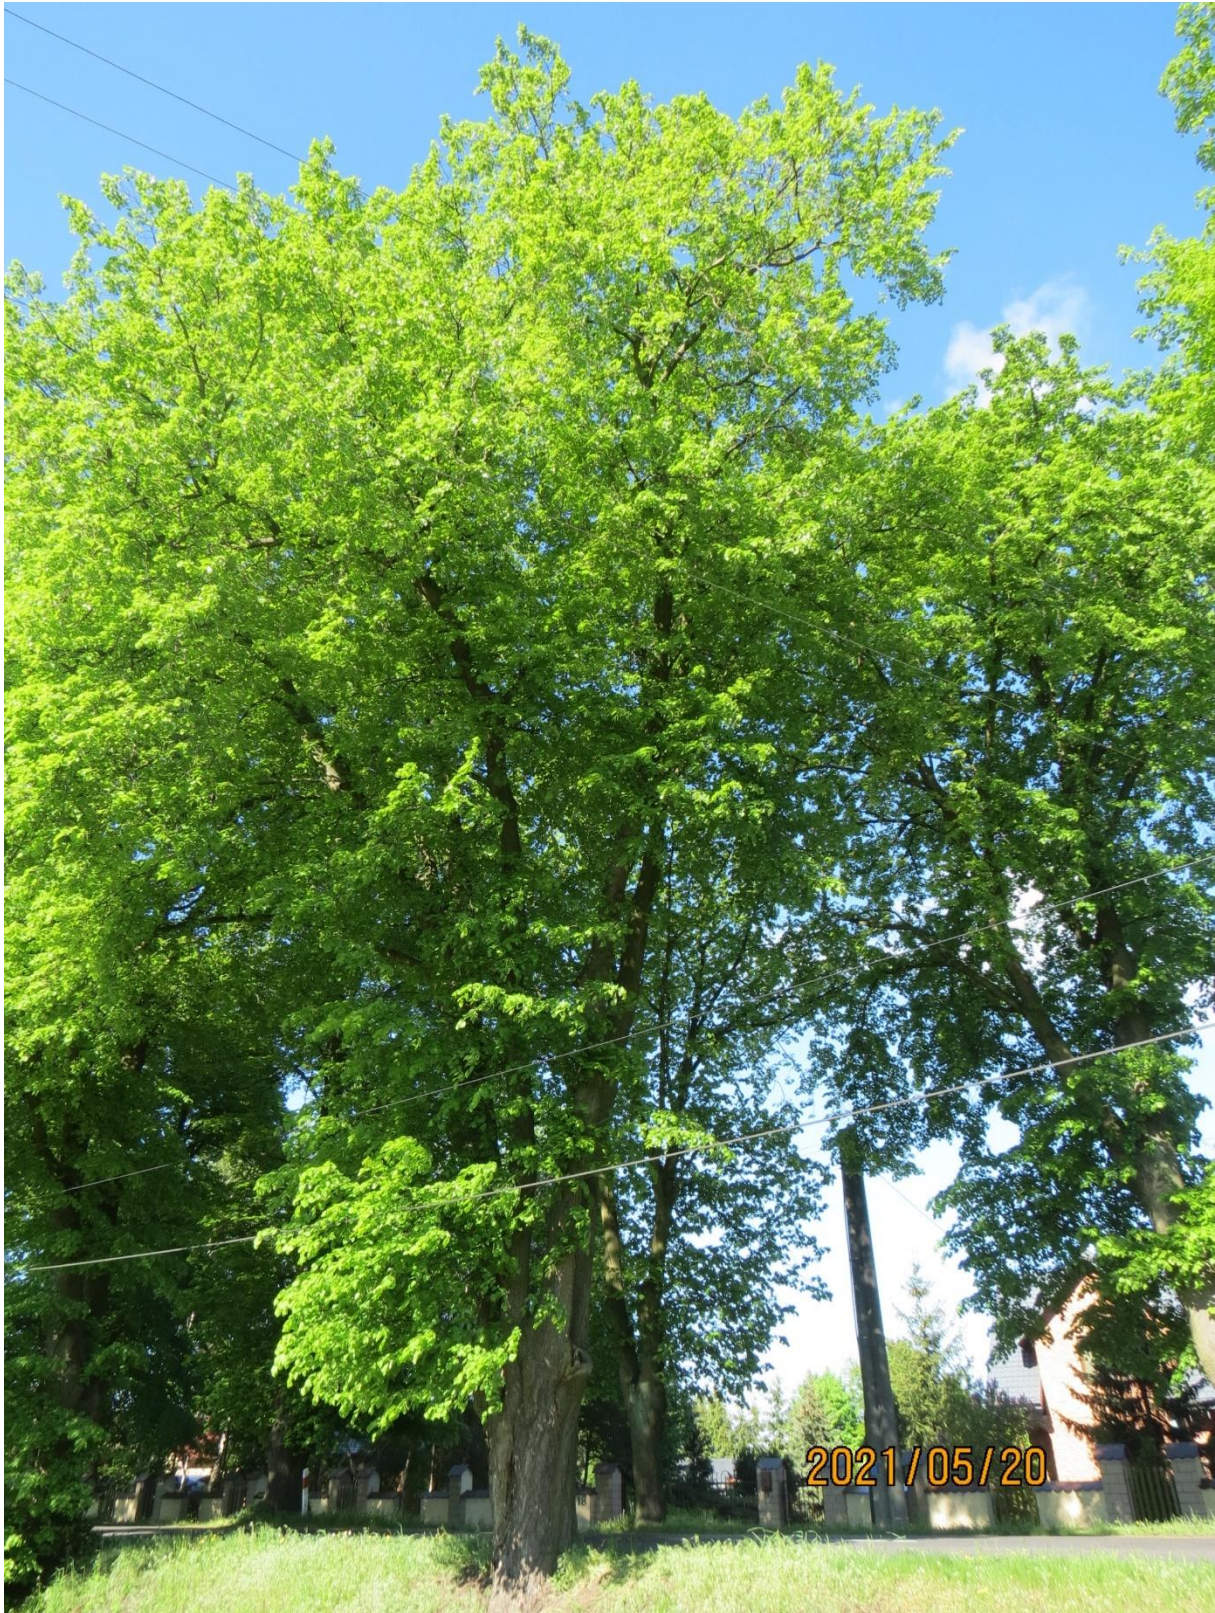
Drzewo nr 14			
Współrzędne	NR DZIAŁKI	GATUNEK	OBWÓD PNIA (cm) NA WYS. 1.3 m
<p>Wsp. WSG N 51° 29' 50.4279" E 19° 09' 43.1407"</p> <p>Wsp. układ 2000 X 5707617.280 Y 6580685.980</p>	202	<p>Lipa drobnolistna (<i>Tilia cordata</i> Mill.)</p>	332
Stan zdrowotny	<p>Pień prosty . Korona z czterema przewodnikami. W koronie naturalny posusz. Ubytki wgłębne u nasady korony Brak obcych ciał w strefie pnia. Brak owocników pasożytniczych grzybów nadrzewnych oraz śladów żerowania szkodników technicznych drewna.</p>		
Uwagi dodatkowe	<p>Drzewo usytuowane w strefie pobocza drogi. Korona koliduje z linią energetyczną. Zagrożone uszkodzeniami abiotycznymi jak zasolenie gleby oraz kolizje z ruchem drogowym.</p>		
Zalecenia dotyczące pielęgnacji korony drzewa	<p>Wymagane usunięcie 100% posuszu w ramach cięć sanitarnych. W wymagane cięcia techniczne ze względu na kolizję z linią energetyczną oraz ruchem drogowym. Wymagane cięcia korygujące w koronie drzewa w celu jej odciążenia i uzyskania kształtu zbliżonego do cechy gatunku. Wymagane czworokątne pojedyncze, opaskowe wiązania elastyczne w koronie.</p>

Zalecenia dotyczące pielęgnacji pnia drzewa	<p>Wymagane zabezpieczenie ubytków wgłębnych u nasady korony</p>		
<p>Drzewo objęto badaniami tomografem akustycznym ArborSonic 3D Raport nr 10</p>

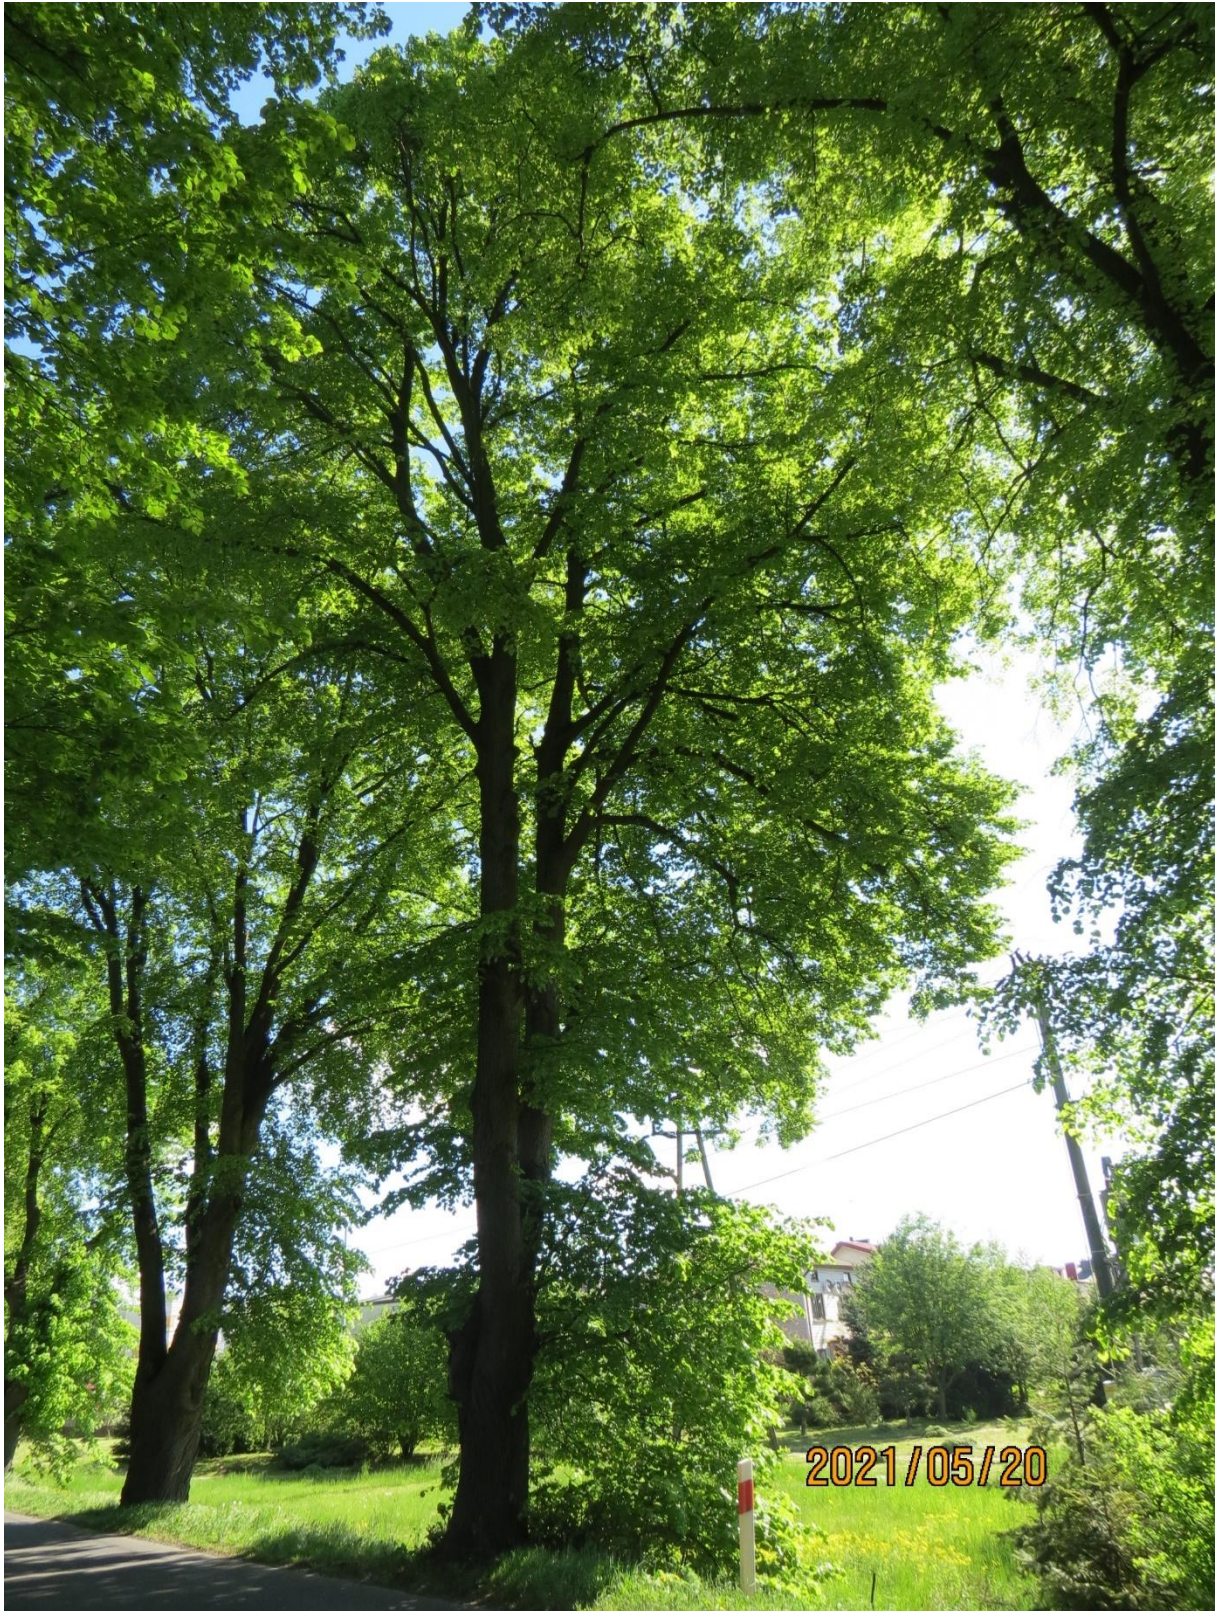
Drzewo nr 15			
Współrzędne	NR DZIAŁKI	GATUNEK	OBWÓD PNIA (cm) NA WYS. 1.3 m
<p>Wsp. WSG N 51° 29' 50.0970" E 19° 09' 42.9524"</p> <p>Wsp. układ 2000 X 5707606.997 Y 6580682.510</p>	202	<p>Lipa drobnolistna (<i>Tilia cordata</i> Mill.)</p>	255
Stan zdrowotny	<p>Pień prosty . Korona z dwoma przewodnikami. W koronie naturalny posusz. Ubytek wgłębny u nasady korony Brak obcych ciał w strefie pnia. Brak owocników pasożytniczych grzybów nadrzewnych oraz śladów żerowania szkodników technicznych drewna.</p>		
Uwagi dodatkowe	<p>Drzewo usytuowane w strefie pobocza drogi. Korona koliduje z linią energetyczną. Zagrożone uszkodzeniami abiotycznymi jak zasolenie gleby oraz kolizje z ruchem drogowym.</p>		
Zalecenia dotyczące pielęgnacji korony drzewa	<p>Wymagane usunięcie 100% posuszu w ramach cięć sanitarnych. W wymagane cięcia techniczne ze względu na kolizję z linią energetyczną oraz ruchem drogowym. Wymagane cięcia korygujące w koronie drzewa w celu jej odciążenia i uzyskania kształtu zbliżonego do cechy gatunku. Zabezpieczenie drobnych ubytków wgłębnych. Wymagane dwa pojedyncze, opaskowe wiązania elastyczne w koronie.</p>

Zalecenia dotyczące pielęgnacji pnia drzewa	<p>Wymagane zabezpieczenie ubytków wgłębnych u nasady korony. Zaleca się zdiagnozowanie bezinwazyjne pnia przy użyciu tomografu dźwiękowego.</p>

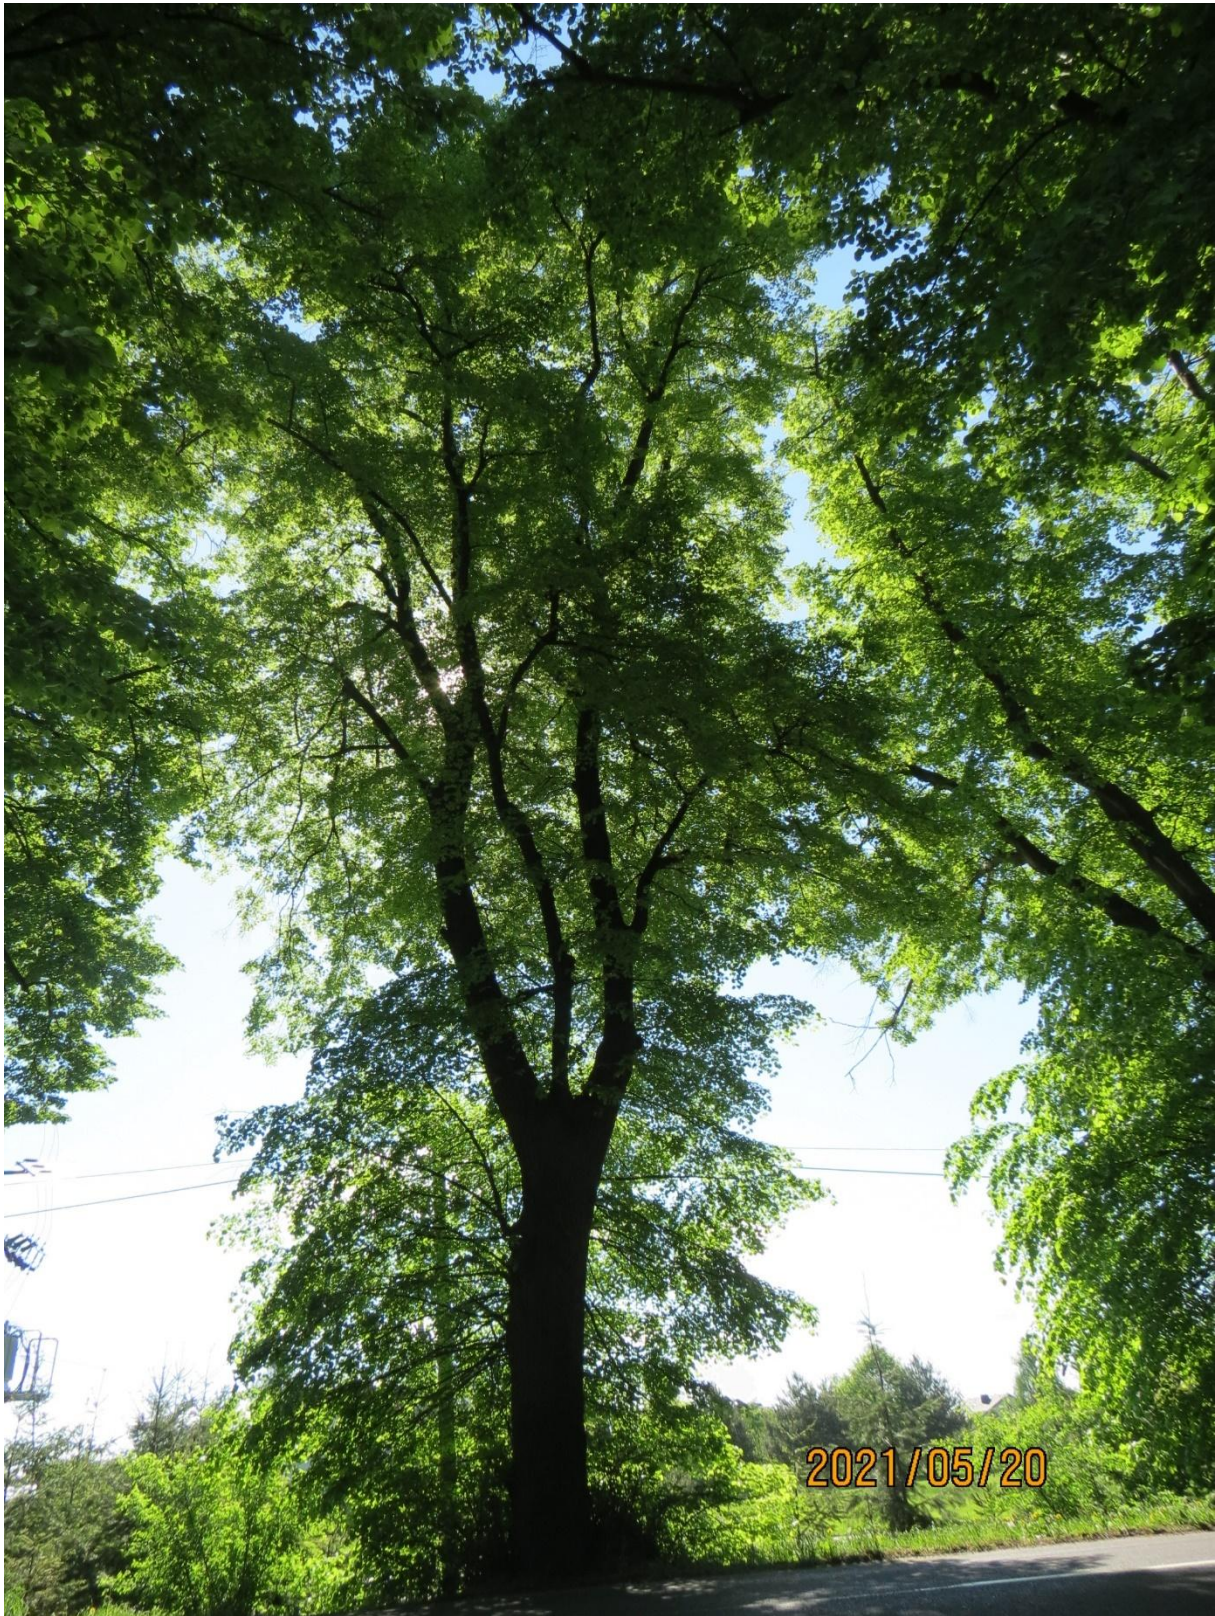
Drzewo nr 16			
Współrzędne	NR DZIAŁKI	GATUNEK	OBWÓD PNIA (cm) NA WYS. 1.3 m
<p>Wsp. WSG N 51° 29' 49.7993" E 19° 09' 42.7965"</p> <p>Wsp. układ 2000 X 5707597.749 Y 6580679.650</p>	202	Lipa drobnolistna (<i>Tilia cordata</i> <i>Mill.</i>)	223
Stan zdrowotny	<p>Pień prosty . Korona z trzema przewodnikami. W koronie naturalny posusz. Ubytek wgłębny u nasady korony Brak obcych ciał w strefie pnia. Brak ubytków powierzchniowych i wgłębnych w strefie korony i pnia Brak owocników pasożytniczych grzybów nadrzewnych oraz śladów żerowania szkodników technicznych drewna.</p>		
Uwagi dodatkowe	<p>Drzewo usytuowane w strefie pobocza drogi. Korona koliduje z linią energetyczną. Zagrożone uszkodzeniami abiotycznymi jak zasolenie gleby oraz kolizje z ruchem drogowym.</p>		
Zalecenia dotyczące pielęgnacji korony drzewa	<p>Wymagane usunięcie 100% posuszu w ramach cięć sanitarnych. W wymagane cięcia techniczne ze względu na kolizję z linią energetyczną oraz ruchem drogowym. Wymagane cięcia korygujące w koronie drzewa w celu jej odciążenia i uzyskania kształtu zbliżonego do cechy gatunku. Wymagane jedno pojedyncze, opaskowe wiązania elastyczne w koronie, podtrzymujące dwa główne przewodniki</p>

Zalecenia dotyczące pielęgnacji pnia drzewa	Brak

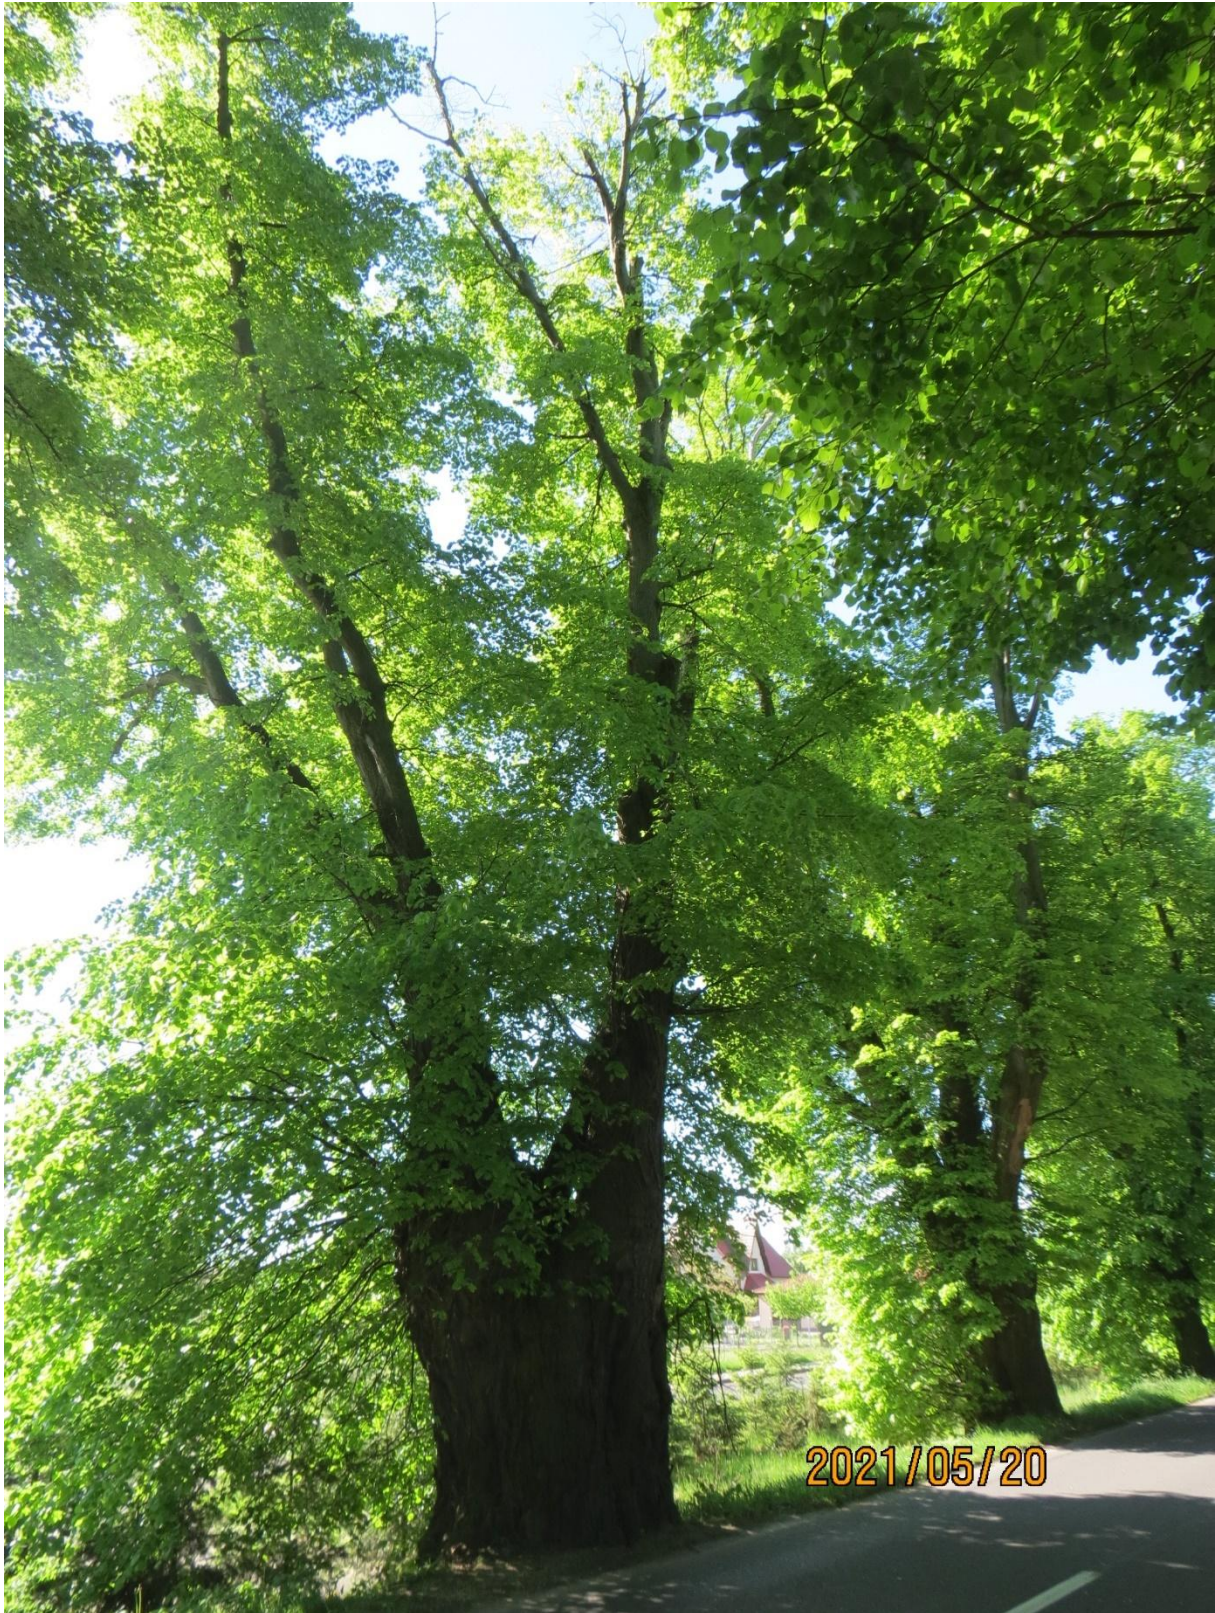
Drzewo nr 17			
Współrzędne	NR DZIAŁKI	GATUNEK	OBWÓD PNIA (cm) NA WYS. 1.3 m
<p>Wsp. WSG N 51° 29' 49.4991" E 19° 09' 42.6406"</p> <p>Wsp. układ 2000 X 5707588.424 Y 6580676.790</p>	202	<p>Lipa drobnolistna (<i>Tilia cordata</i> Mill.)</p>	610
Stan zdrowotny	<p>Pień pusty- ubytek otwarty. Korona z dwoma przewodnikami. Zamieranie wierzchołkowej jednego z przewodników Brak obcych ciał w strefie pnia. Brak owocników pasożytniczych grzybów nadrzewnych oraz śladów żerowania szkodników technicznych drewna.</p>		
Uwagi dodatkowe	<p>Drzewo usytuowane w strefie pobocza drogi. Korona koliduje z linią energetyczną. Zagrożone uszkodzeniami abiotycznymi jak zasolenie gleby oraz kolizje z ruchem drogowym. W obecnym stanie drzewo niebezpieczne.</p>		
Zalecenia dotyczące pielęgnacji korony drzewa	<p>Wymagane usunięcie 100% posuszu w ramach cięć sanitarnych. Wymagane cięcia techniczne ze względu na kolizję z linią energetyczną oraz ruchem drogowym. Wymagane cięcia korygujące w koronie drzewa w celu jej odciążenia i uzyskania kształtu zbliżonego do cechy gatunku. Wymagane zabezpieczenie drobnych ubytków wgłębnych. Wymagane dwa trójkątne, opaskowe wiązania elastyczne w koronie.</p>

Zalecenia dotyczące pielęgnacji pnia drzewa	<p>Wymagane oczyszczenie ubytku pnia. Pień zabezpieczyć siatką przed gromadzeniem się wewnątrz materii organicznej co przyczynia się do przyspieszenia deprecjacji drewna.</p>

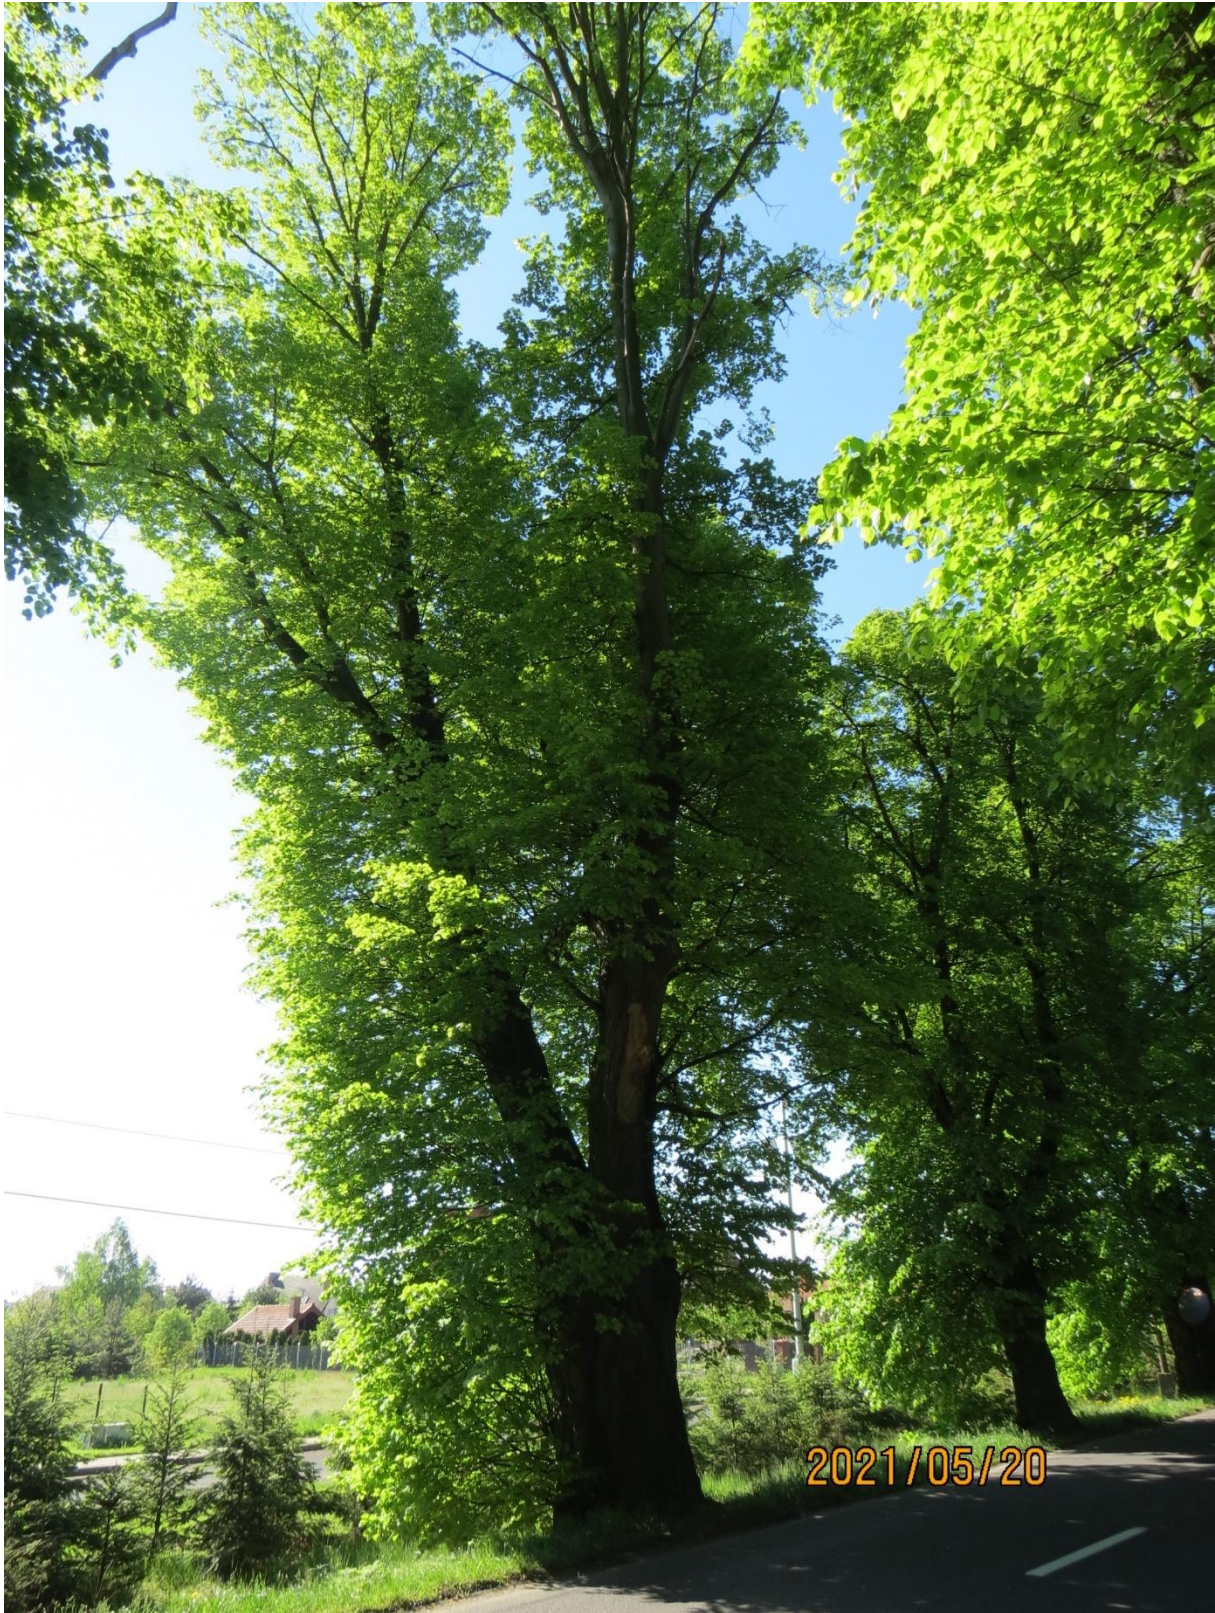
Drzewo nr 18			
Współrzędne	NR DZIAŁKI	GATUNEK	OBWÓD PNIA (cm) NA WYS. 1.3 m
<p>Wsp. WSG N 51° 29' 49.1772" E 19° 09' 42.4902"</p> <p>Wsp. układ 2000 X 5707578.432 Y 6580674.047</p>	202	<p>Lipa drobnolistna (<i>Tilia cordata</i> Mill.)</p>	405
Stan zdrowotny	<p>Pień prosty . Korona z trzema przewodnikami. W koronie naturalny posusz. Rozległy ubytek powierzchniowy w strefie korony Ubytek wgłębny u nasady korony Brak obcych ciał w strefie pnia. Brak owocników pasożytniczych grzybów nadrzewnych oraz śladów żerowania szkodników technicznych drewna.</p>		
Uwagi dodatkowe	<p>Drzewo usytuowane w strefie pobocza drogi. Korona koliduje z linią energetyczną. Zagrożone uszkodzeniami abiotycznymi jak zasolenie gleby oraz kolizje z ruchem drogowym.</p>		
Zalecenia dotyczące pielęgnacji korony drzewa	<p>Wymagane usunięcie 100% posuszu w ramach cięć sanitarnych. Wymagane cięcia techniczne ze względu na kolizję z ruchem drogowym. Wymagane cięcia korygujące w koronie drzewa w celu jej odciążenia i uzyskania kształtu zbliżonego do cechy gatunku. Wymagane zabezpieczenie ubytku powierzchniowego. Wymagane dwa trójkątne , opaskowe wiązania elastyczne w koronie.</p>

Zalecenia dotyczące pielęgnacji pnia drzewa	<p>Wymagane zabezpieczenie ubytku wgłębego u nasady korony. Zaleca się zdiagnozowanie bezinwazyjne pnia przy użyciu tomografu dźwiękowego.</p>

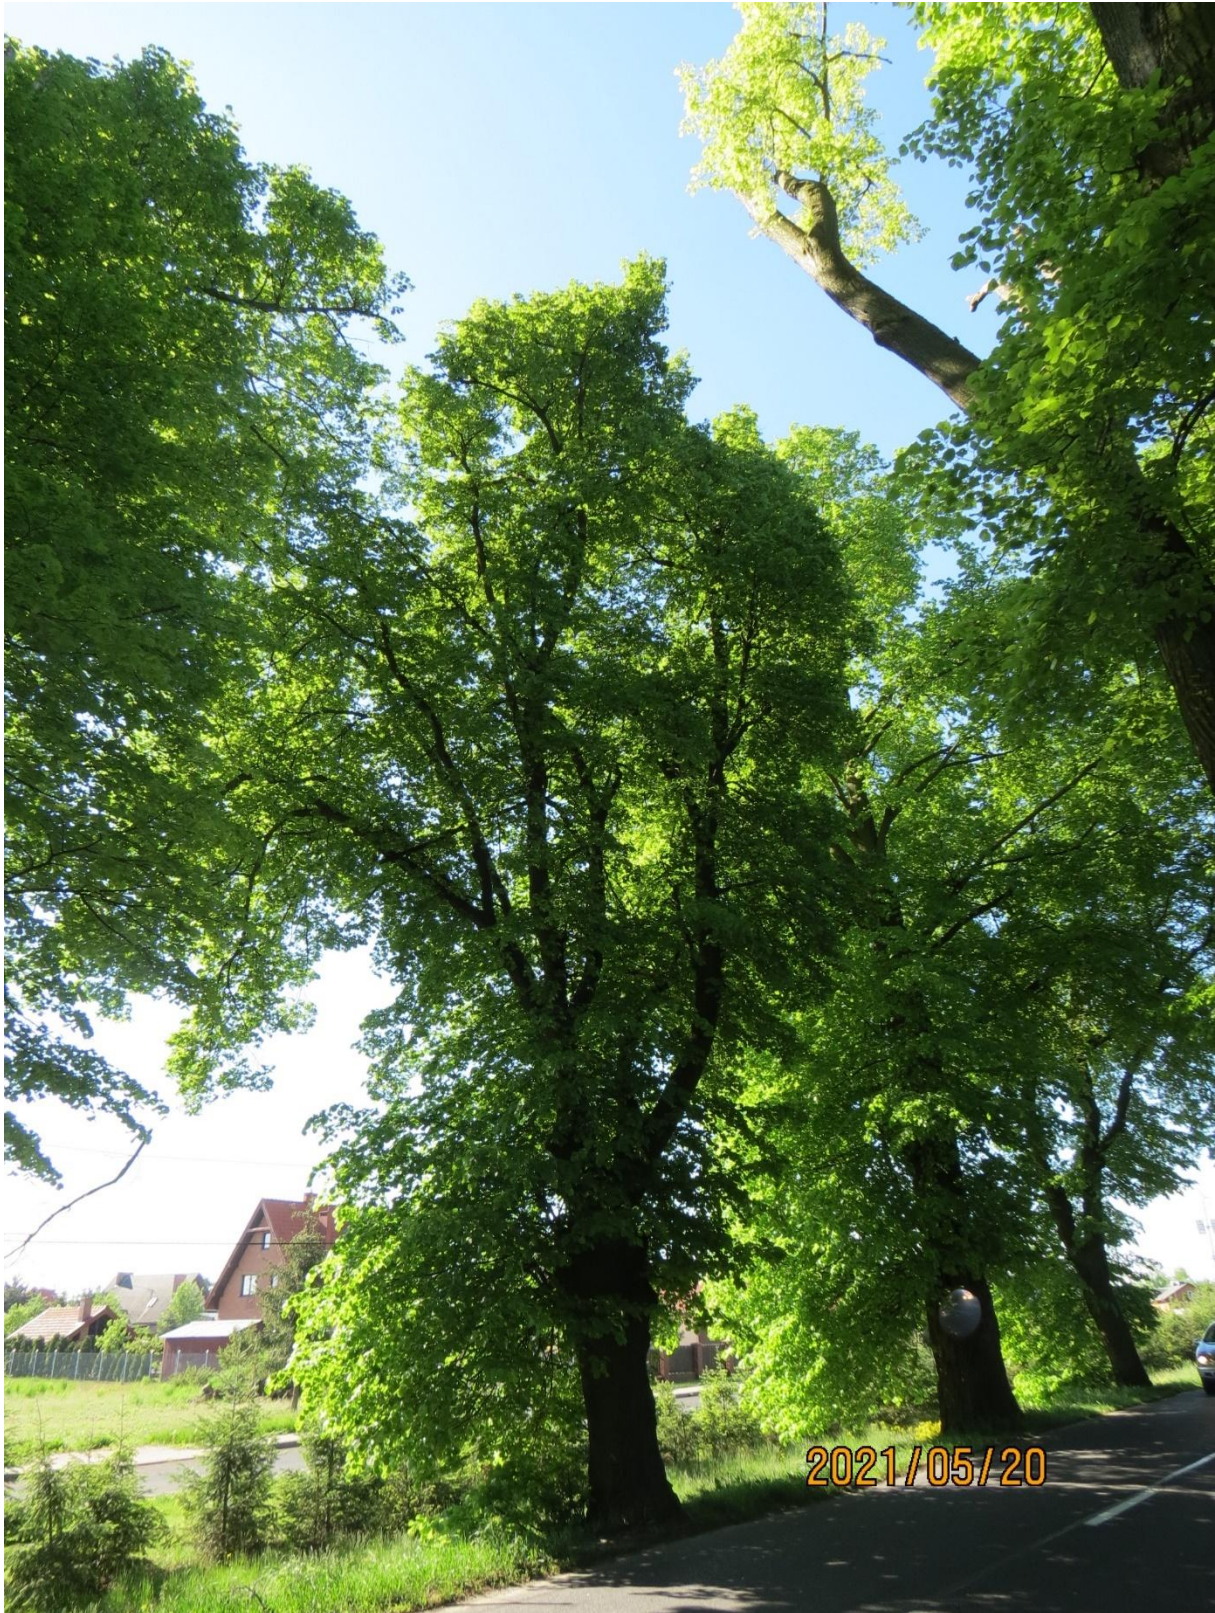
Drzewo nr 19			
Współrzędne	NR DZIAŁKI	GATUNEK	OBWÓD PNIA (cm) NA WYS. 1.3 m
<p>Wsp. WSG N 51° 29' 48.8465" E 19° 09' 42.3315"</p> <p>Wsp. układ 2000 X 5707568.166 Y 6580671.147</p>	202	<p>Lipa drobnolistna (<i>Tilia cordata</i> Mill.)</p>	206
Stan zdrowotny	<p>Pień prosty . Korona z trzema przewodnikami. W koronie naturalny posusz. Brak obcych ciał w strefie pnia. Brak oznak uszkodzeń biotycznych. Brak ubytków w strefie pnia i korony</p>		
Uwagi dodatkowe	<p>Drzewo usytuowane w strefie pobocza drogi. Korona koliduje z linią energetyczną. Zagrożone uszkodzeniami abiotycznymi jak zasolenie gleby oraz kolizje z ruchem drogowym.</p>		
Zalecenia dotyczące pielęgnacji korony drzewa	<p>Wymagane usunięcie 100% posuszu w ramach cięć sanitarnych. Wymagane cięcia techniczne ze względu na kolizję z ruchem drogowym. Wymagane cięcia korygujące w koronie drzewa w celu jej odciążenia i uzyskania kształtu zbliżonego do cechy gatunku. Wymagane jedno trójkątne, opaskowe wiązania elastyczne w koronie.</p>

Zalecenia dotyczące pielęgnacji pnia drzewa	Brak
