UCHWAŁA NR VII/51/2024 RADY GMINY BUCZEK

w sprawie wieloobiektowego pomnika przyrody w miejscowości Buczek

INWENTARYZACJA DENDROLOGICZNA
GRUPY DRZEW STANOWIĄCYCH
WIELOOBIEKTOWY
POMNIK PRZYRODY

Buczek 2021

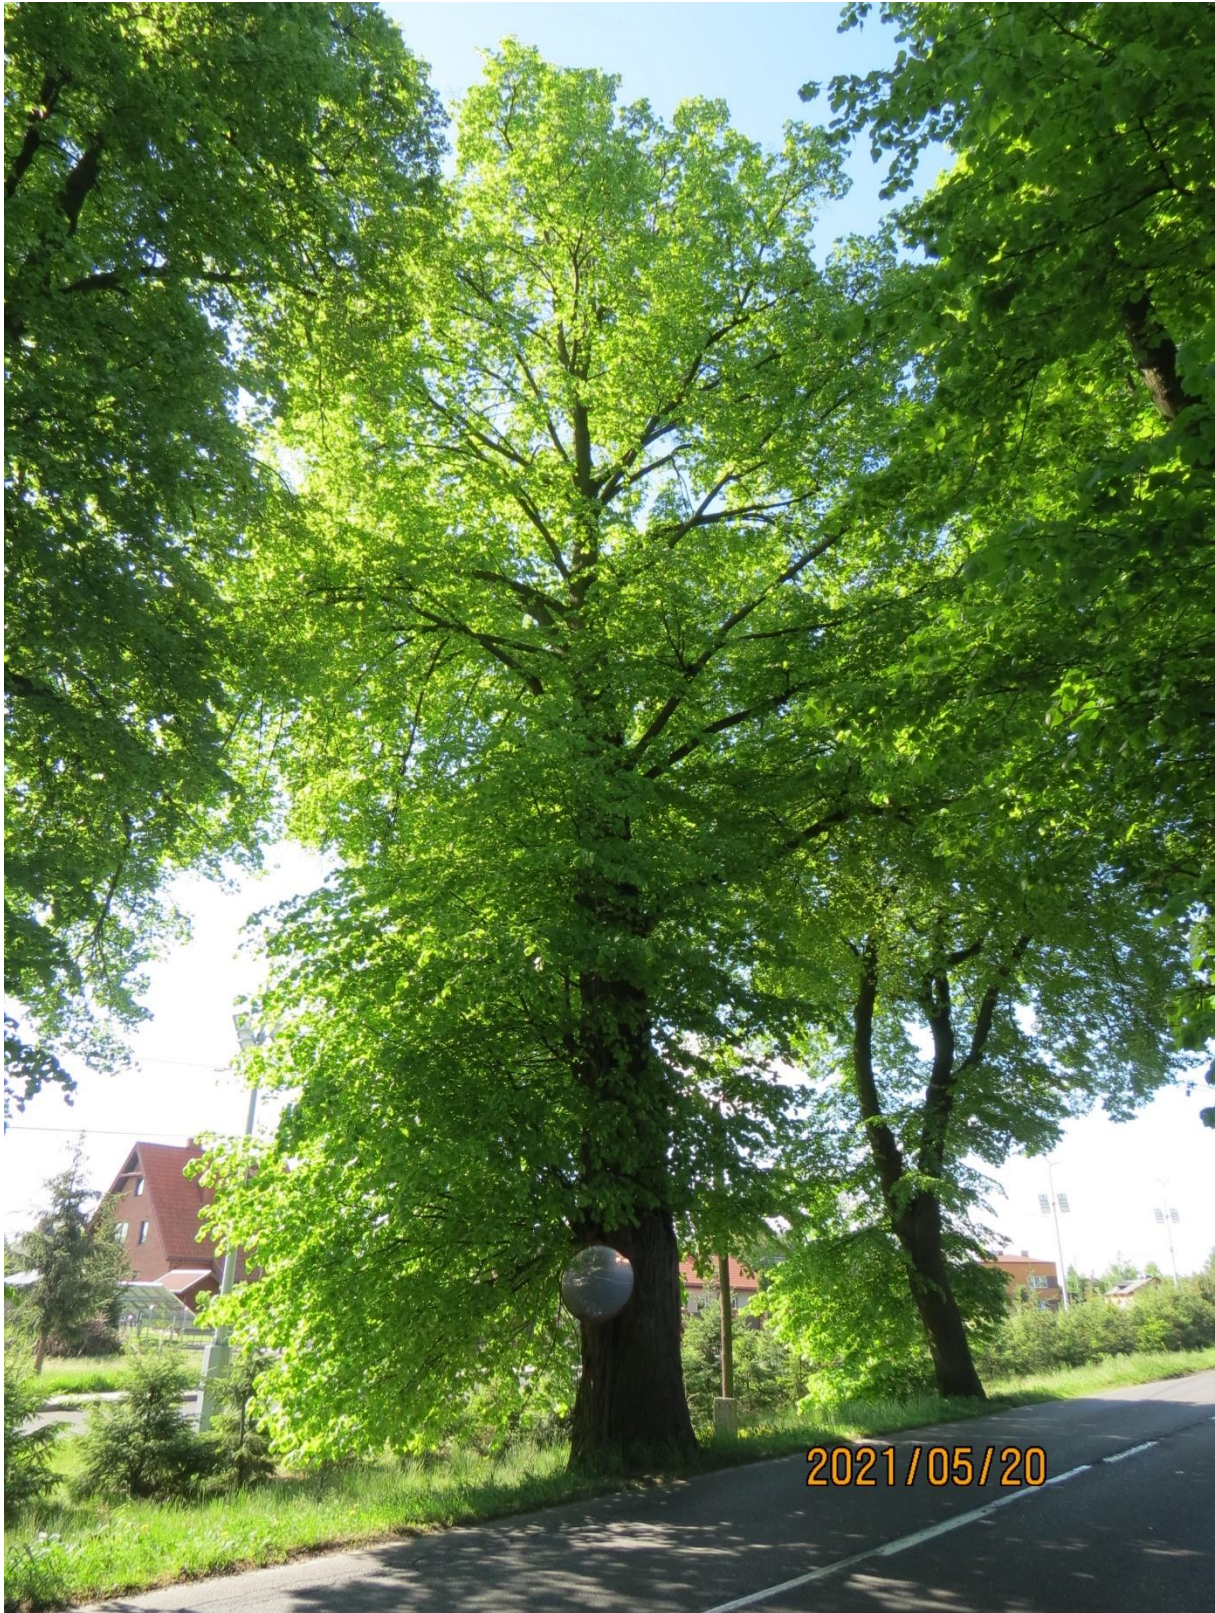
Drzewo nr 20			
Współrzędne	NR DZIAŁKI	GATUNEK	OBWÓD PNIA (cm) NA WYS. 1.3 m
<p>Wsp. WSG N 51° 29' 48.5435" E 19° 09' 42.1978"</p> <p>Wsp. układ 2000 X 5707558.762 Y 6580668.718</p>	202	<p>Lipa drobnolistna (<i>Tilia cordata</i> Mill.)</p>	376
Stan zdrowotny	<p>Pień prosty . Korona z dwoma przewodnikami. W koronie naturalny posusz. Ubytki wgłębne w strefie pnia Brak obcych ciał w strefie pnia. Brak owocników pasożytniczych grzybów nadrzewnych oraz śladów żerowania szkodników technicznych drewna.</p>		
Uwagi dodatkowe	<p>Drzewo usytuowane w strefie pobocza drogi. Korona koliduje z linią energetyczną. Zagrożone uszkodzeniami abiotycznymi jak zasolenie gleby oraz kolizje z ruchem drogowym.</p>		
Zalecenia dotyczące pielęgnacji korony drzewa	<p>Wymagane usunięcie 100% posuszu w ramach cięć sanitarnych. W wymagane cięcia techniczne ze względu na kolizję z linią energetyczną oraz ruchem drogowym. Wymagane cięcia korygujące w koronie drzewa w celu jej odciążenia i uzyskania kształtu zbliżonego do cechy gatunku. Wymagane zabezpieczenie drobnych ubytków wgłębnych. Wymagane dwa pojedyncze, opaskowe wiązania elastyczne w koronie.</p>

Zalecenia dotyczące pielęgnacji pnia drzewa	<p>Wymagane zabezpieczenie ubytków wgłębnych u nasady korony. Zaleca się zdiagnozowanie bezinwazyjne pnia przy użyciu tomografu dźwiękowego.</p>

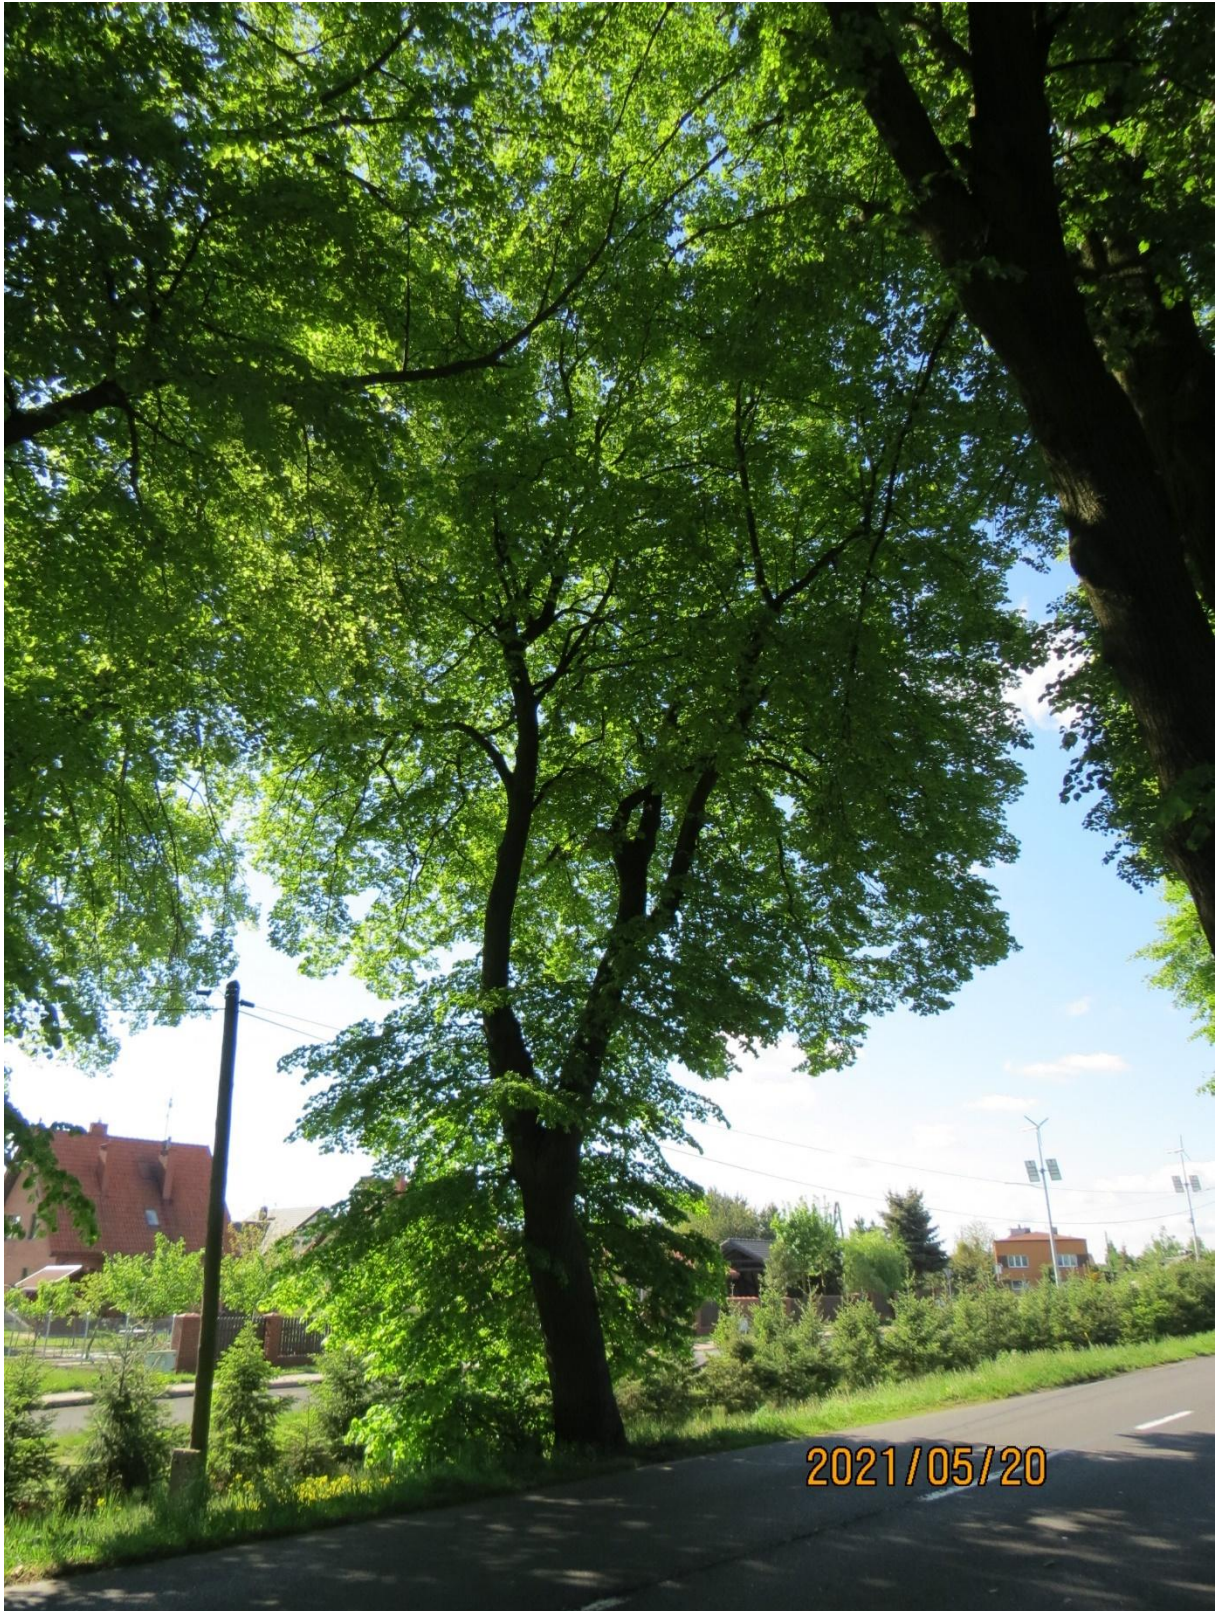
Drzewo nr 21			
Współrzędne	NR DZIAŁKI	GATUNEK	OBWÓD PNIA (cm) NA WYS. 1.3 m
Wsp. WSG N 51° 29' 48.2447" E 19° 09' 42.0318" Wsp. układ 2000 X 5707549.476 Y 6580665.662	202	Lipa drobnolistna (<i>Tilia cordata</i> Mill.)	190
Stan zdrowotny	Pień prosty . Korona z dwoma przewodnikami. W koronie naturalny posusz. Brak ubytków w strefie pnia i korony. Brak obcych ciał w strefie pnia. Brak owocników pasożytniczych grzybów nadrzewnych oraz śladów żerowania szkodników technicznych drewna.		
Uwagi dodatkowe	Drzewo usytuowane w strefie pobocza drogi. Korona koliduje z linią energetyczną. Zagrożone uszkodzeniami abiotycznymi jak zasolenie gleby oraz kolizje z ruchem drogowym.		
Zalecenia dotyczące pielęgnacji korony drzewa	Wymagane usunięcie 100% posuszu w ramach cięć sanitarnych. Wymagane cięcia korygujące w koronie drzewa w celu jej odciążenia i utrzymania kształtu zgodnego z cechą gatunku.		
Zalecenia dotyczące pielęgnacji pnia drzewa	Brak

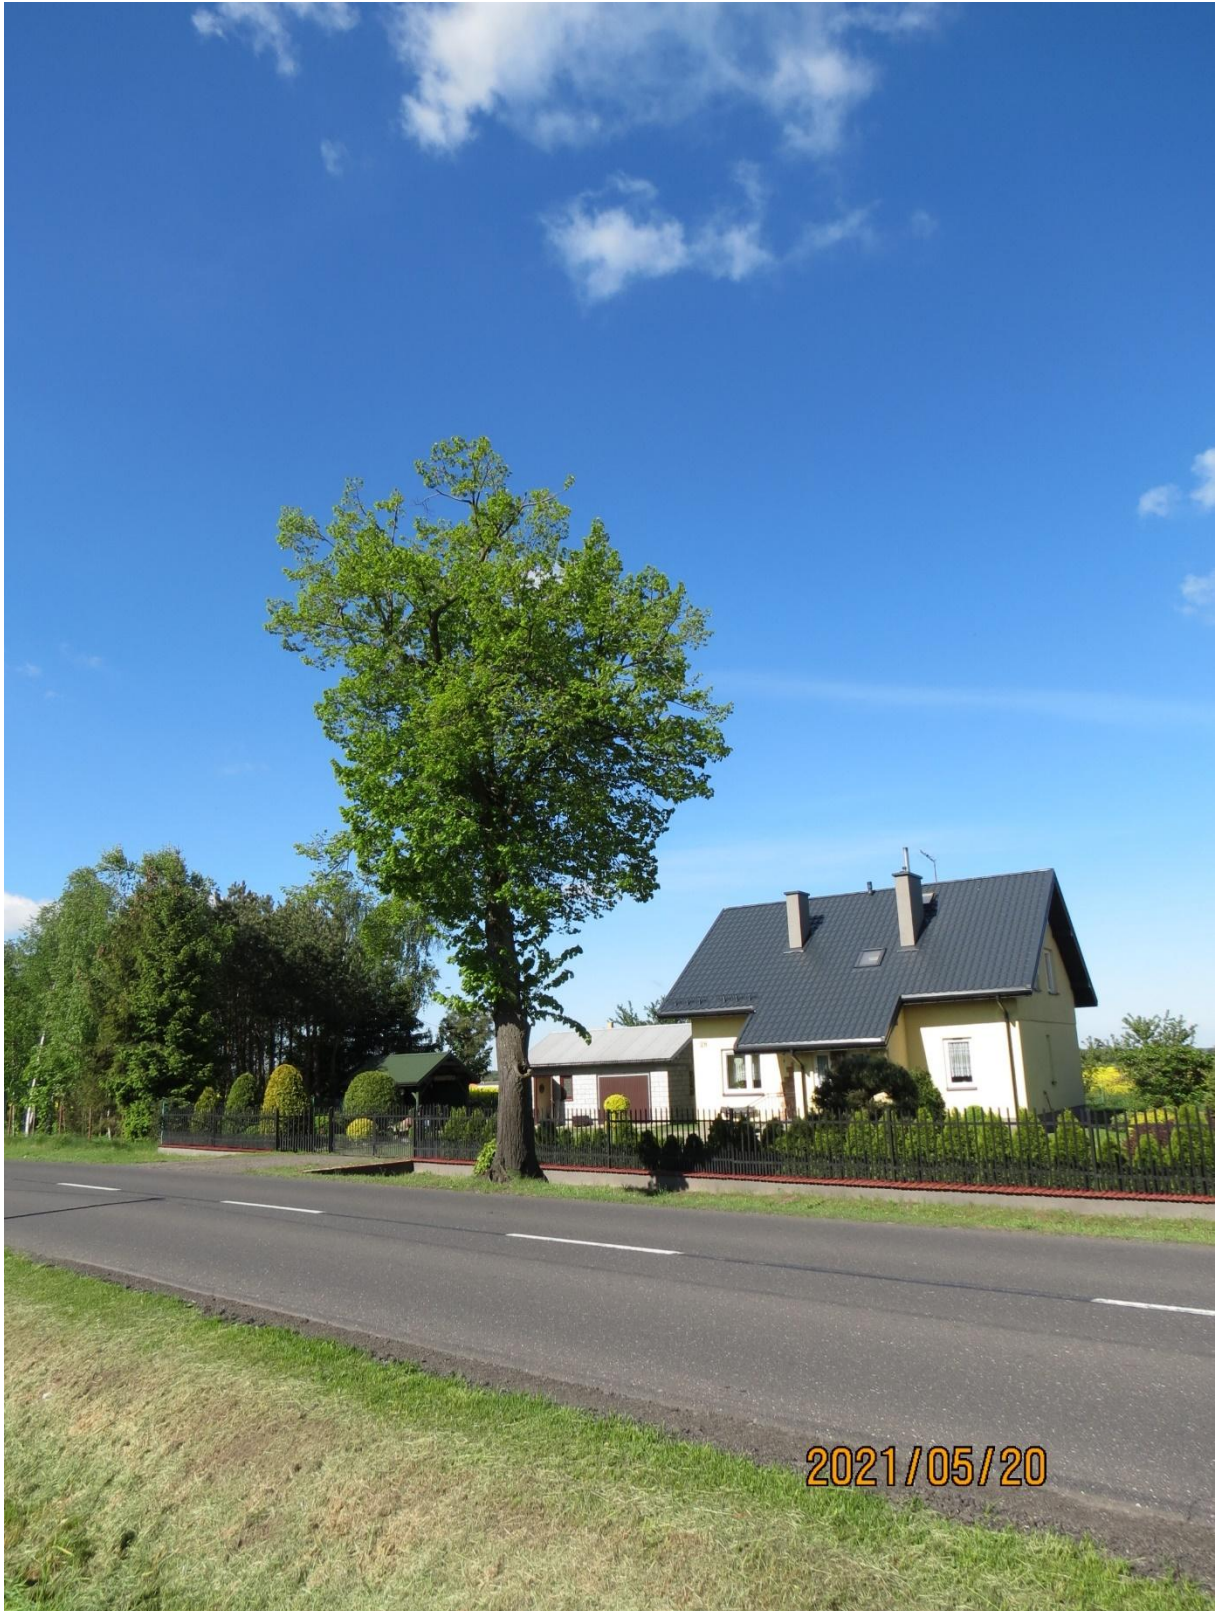
Drzewo nr 22			
Współrzędne	NR DZIAŁKI	GATUNEK	OBWÓD PNIA (cm) NA WYS. 1.3 m
<p>Wsp. WSG N 51° 29' 45.3802" E 19° 09' 40.1962"</p> <p>Wsp. układ 2000 X 5707460.400 Y 6580631.660</p>	202	<p>Lipa drobnolistna (<i>Tilia cordata</i> Mill.)</p>	179
Stan zdrowotny	<p>Pień prosty . Korona jednorodna bez wyraźnych przewodników W koronie naturalny posusz. Ubytki wgłębne w strefie pnia. Ubytek powierzchniowy w strefie nabiegów korzeniowych Brak obcych ciał w strefie pnia. Brak owocników pasożytniczych grzybów nadrzewnych oraz śladów żerowania szkodników technicznych drewna.</p>		
Uwagi dodatkowe	<p>Drzewo usytuowane w strefie pobocza drogi. Zagrożone uszkodzeniami abiotycznymi jak zasolenie gleby oraz kolizje z ruchem drogowym.</p>		
Zalecenia dotyczące pielęgnacji korony drzewa	<p>Wymagane usunięcie 100% posuszu w ramach cięć sanitarnych. Wymagane cięcia techniczne ze względu na kolizję z linią energetyczną oraz ruchem drogowym. Wymagane cięcia korygujące w koronie drzewa w celu jej odciążenia i uzyskania kształtu zbliżonego do cechy gatunku. Wymagane jedno pojedyncze, opaskowe wiązanie elastyczne w koronie.</p>

Zalecenia dotyczące pielęgnacji pnia drzewa	<p>Wymagane zabezpieczenie ubytków wgłębnych. Zaleca się zdiagnozowanie bezinwazyjne pnia przy użyciu tomografu dźwiękowego.</p>

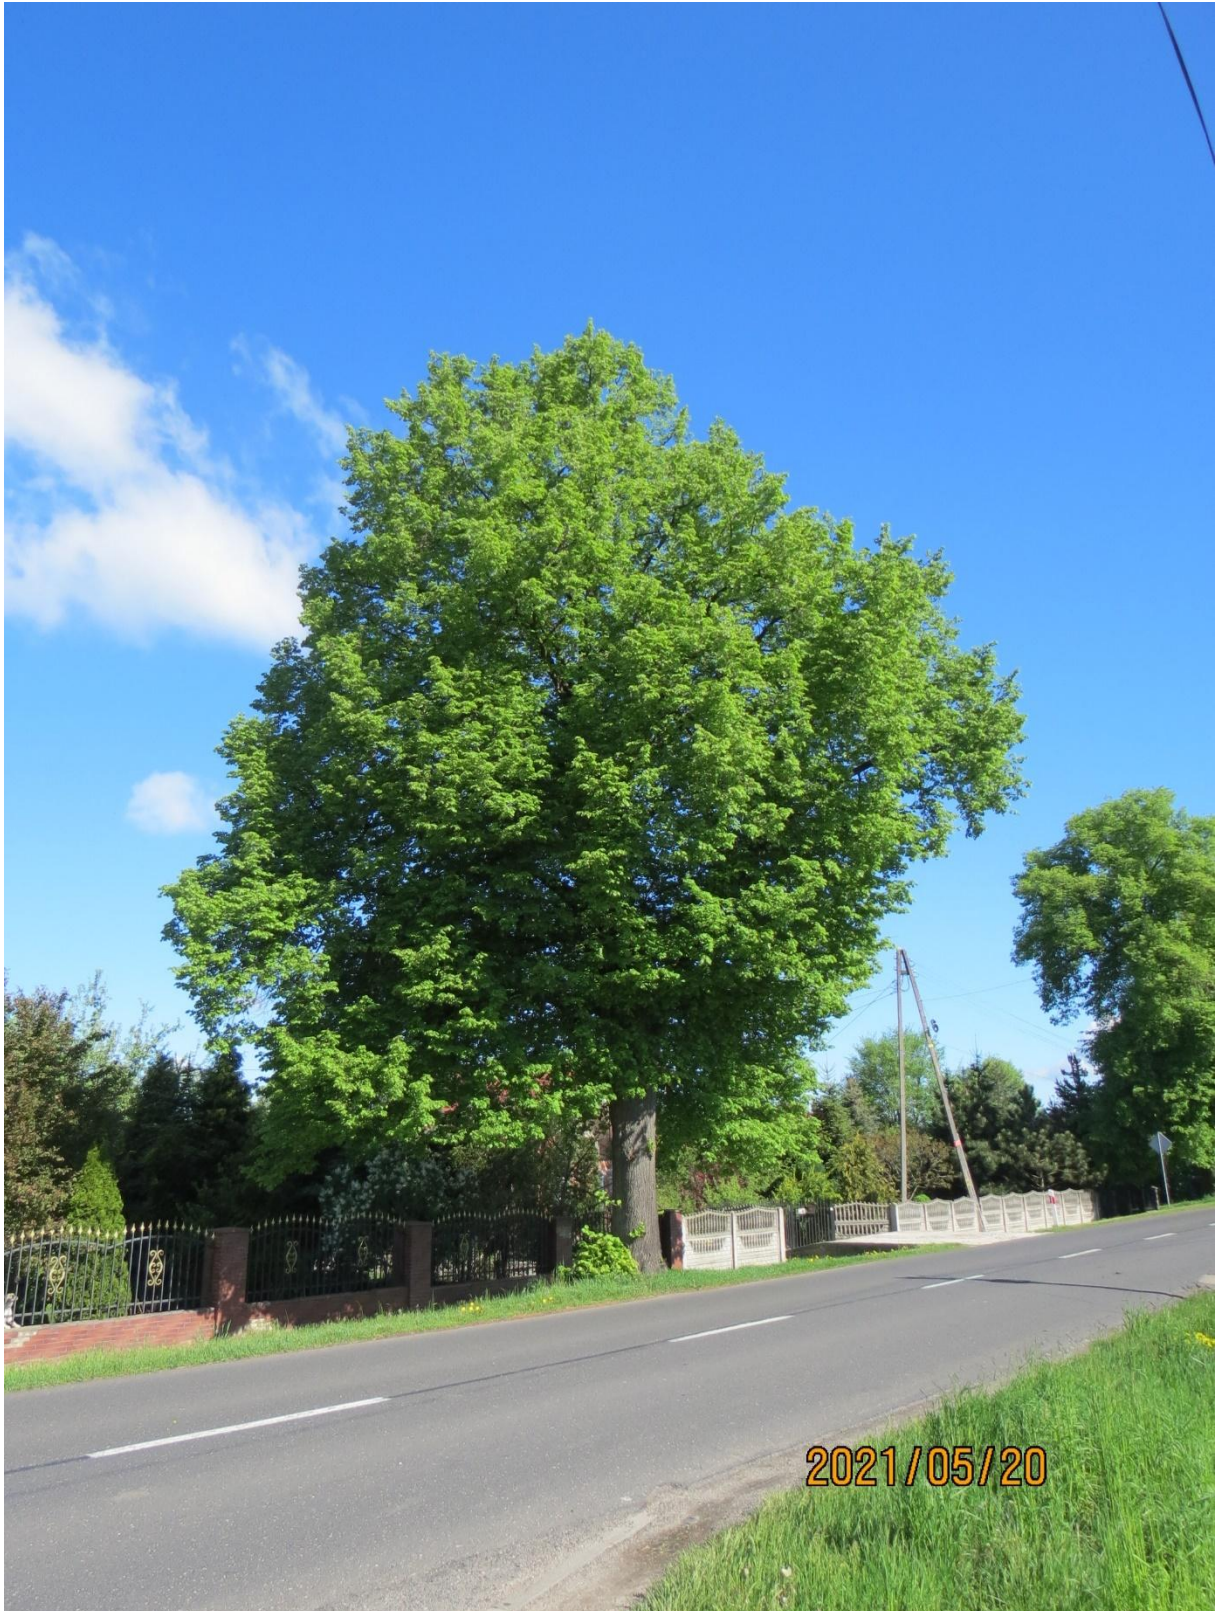
Drzewo nr 23			
Współrzędne	NR DZIAŁKI	GATUNEK	OBWÓD PNIA (cm) NA WYS. 1.3 m
<p>Wsp. WSG N 51° 29' 46.6036" E 19° 09' 40.8074"</p> <p>Wsp. układ 2000 X 5707498.390 Y 6580642.850</p>	202	Lipa drobnolistna (<i>Tilia cordata</i> Mill.)	222
Stan zdrowotny	<p>Pień prosty . Korona jednorodna bez wyraźnych przewodników W koronie naturalny posusz. Ubytki wgłębny i powierzchniowy w strefie korony. Brak obcych ciał w strefie pnia. Brak owocników pasożytniczych grzybów nadrzewnych oraz śladów żerowania szkodników technicznych drewna.</p>		
Uwagi dodatkowe	<p>Drzewo usytuowane w strefie pobocza drogi. Zagrożone uszkodzeniami abiotycznymi jak zasolenie gleby oraz kolizje z ruchem drogowym.</p>		
Zalecenia dotyczące pielęgnacji korony drzewa	<p>Wymagane usunięcie 100% posuszu w ramach cięć sanitarnych. Wymagane cięcia techniczne ze względu na kolizję z ruchem drogowym. Wymagane cięcia korygujące w koronie drzewa w celu jej odciążenia i uzyskania kształtu zbliżonego do cechy gatunku.</p>

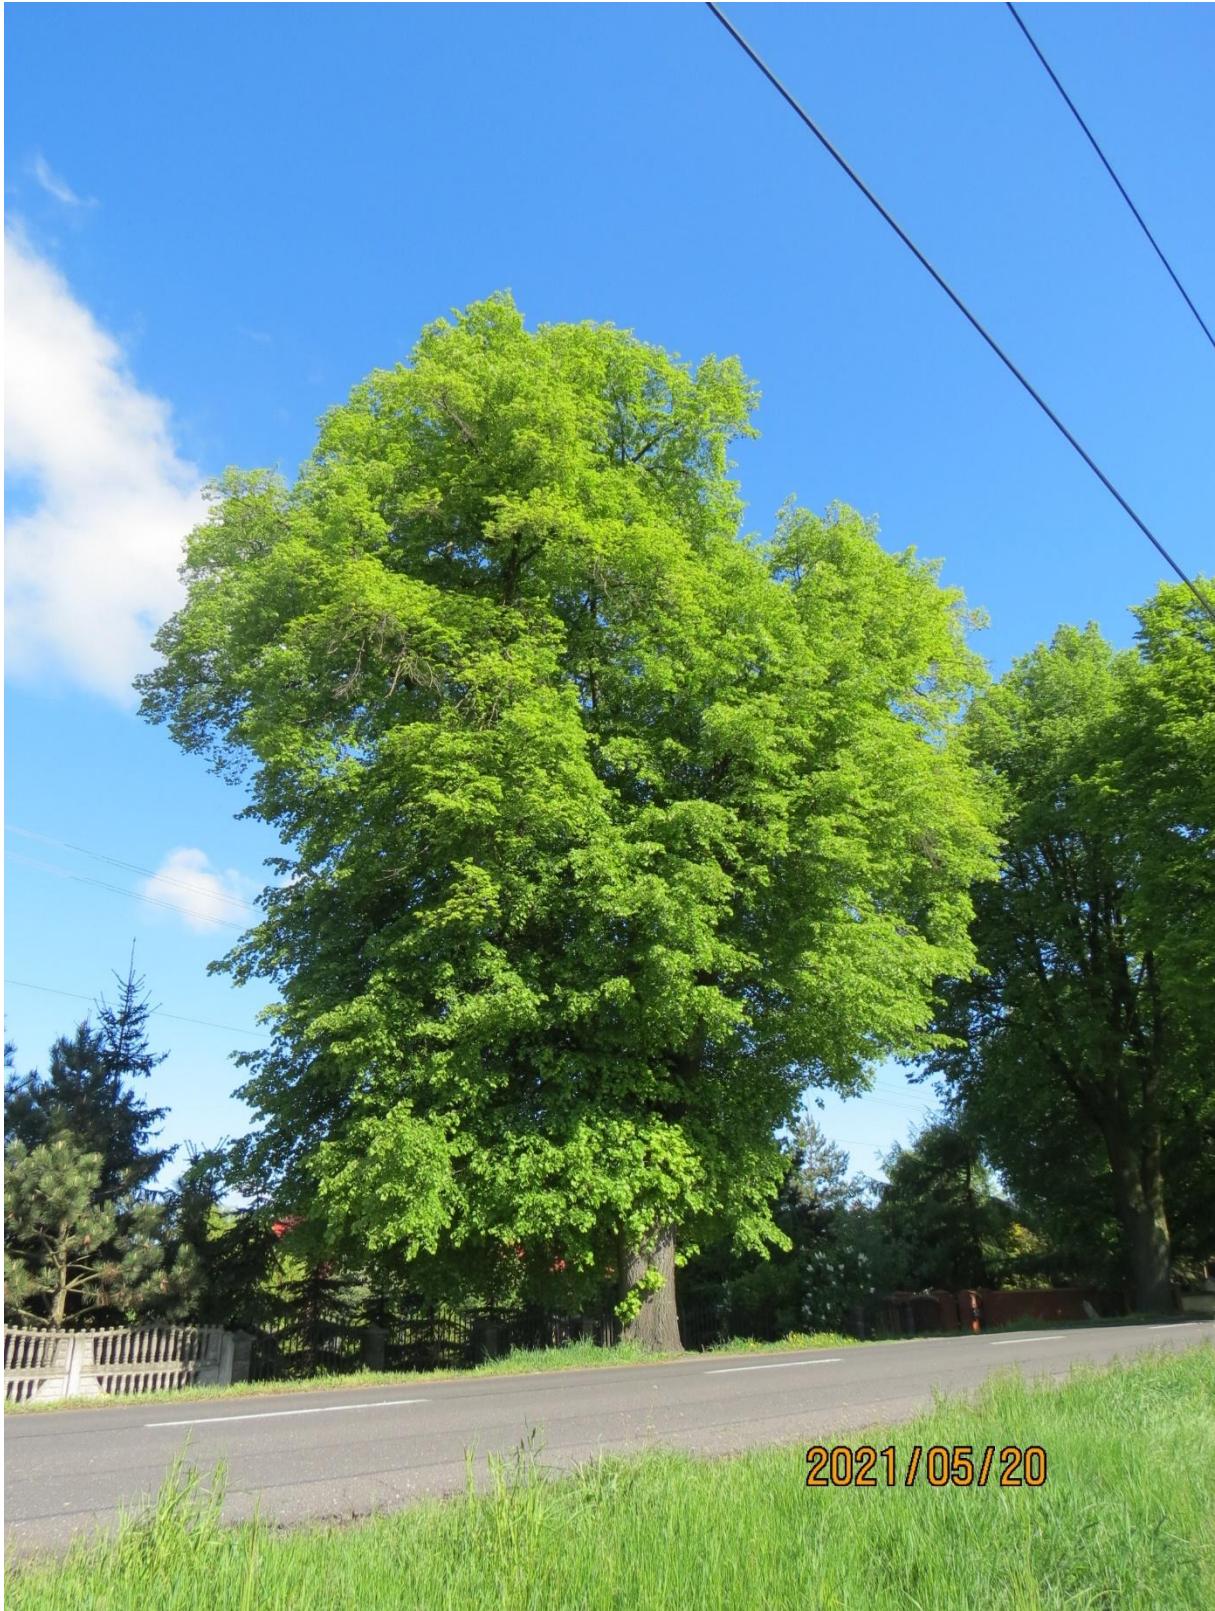
Drzewo nr 24			
Współrzędne	NR DZIAŁKI	GATUNEK	OBWÓD PNIA (cm) NA WYS. 1.3 m
<p>Wsp. WSG N 51° 29' 47.8449" E 19° 09' 41.4090"</p> <p>Wsp. układ 2000 X 5707536.933 Y 6580653.845</p>	202	<p>Lipa drobnolistna (<i>Tilia cordata</i> <i>Mill.</i>)</p>	281
Stan zdrowotny	<p>Pień prosty . Korona z trzema przewodnikami W koronie naturalny posusz. Ubytki wgłębne u nasady korony. Brak obcych ciał w strefie pnia. Widoczna deprecjacja drewna w miejscu starych rżazów. Brak owocników pasożytniczych grzybów nadrzewnych oraz śladów żerowania szkodników technicznych drewna.</p>		
Uwagi dodatkowe	<p>Drzewo usytuowane w strefie pobocza drogi. Zagrożone uszkodzeniami abiotycznymi jak zasolenie gleby oraz kolizje z ruchem drogowym.</p>		
Zalecenia dotyczące pielęgnacji korony drzewa	<p>Wymagane usunięcie 100% posuszu w ramach cięć sanitarnych. Wymagane cięcia techniczne ze względu na kolizję z linią energetyczną oraz ruchem drogowym. Wymagane cięcia korygujące w koronie drzewa w celu jej odciążenia i uzyskania kształtu zbliżonego do cechy gatunku.</p>

Zalecenia dotyczące pielęgnacji pnia drzewa	<p>Wymagane zabezpieczenie ubytków wgłębnych. Zaleca się zdiagnozowanie bezinwazyjne pnia przy użyciu tomografu dźwiękowego.</p>

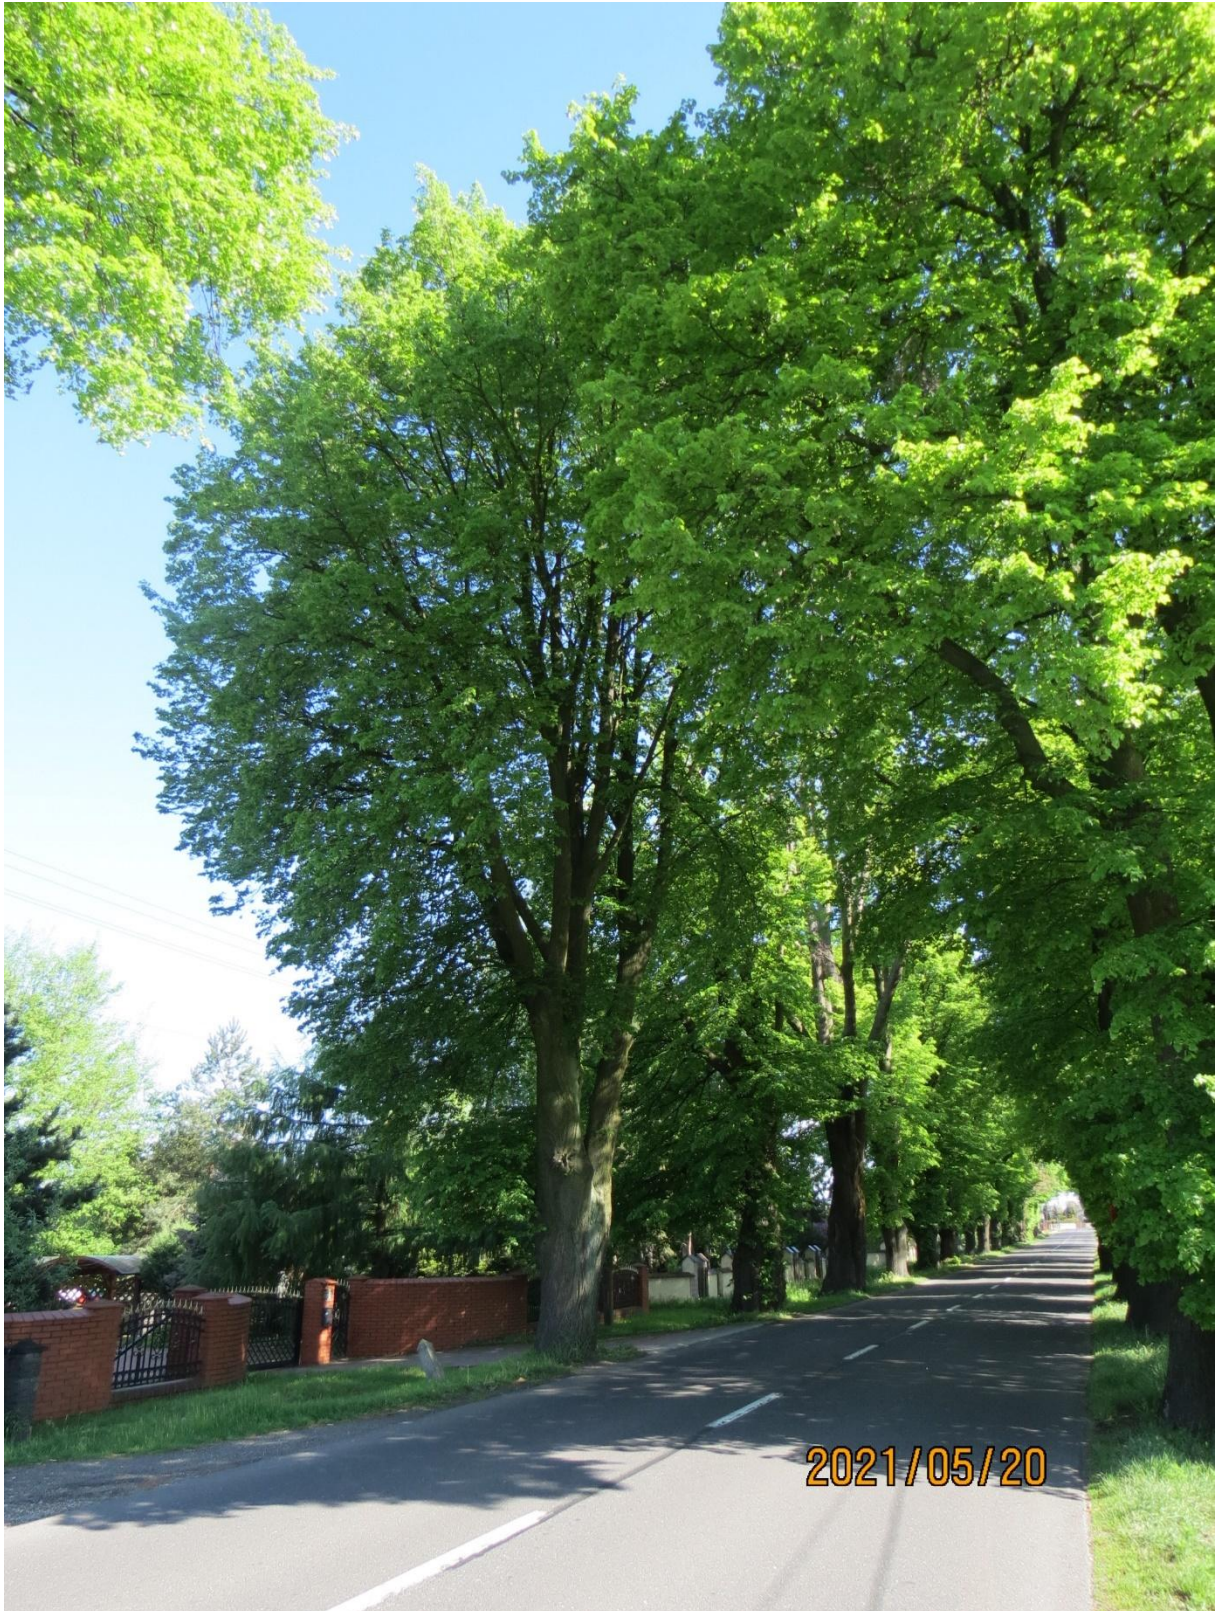
Drzewo nr 25			
Współrzędne	NR DZIAŁKI	GATUNEK	OBWÓD PNIA (cm) NA WYS. 1.3 m
<p>Wsp. WSG N 51° 29' 48.4626" E 19° 09' 41.7205"</p> <p>Wsp. układ 2000 X 5707556.117 Y 6580659.550</p>	202	Lipa drobnolistna (<i>Tilia cordata</i> Mill.)	293
Stan zdrowotny	<p>Pień prosty . Korona z dwoma przewodnikami W koronie naturalny posusz. Brak ubytków w strefie pnia i korony. Brak obcych ciał w strefie pnia. Brak owocników pasożytniczych grzybów nadrzewnych oraz śladów żerowania szkodników technicznych drewna.</p>		
Uwagi dodatkowe	<p>Drzewo usytuowane w strefie pobocza drogi. Zagrożone uszkodzeniami abiotycznymi jak zasolenie gleby oraz kolizje z ruchem drogowym.</p>		
Zalecenia dotyczące pielęgnacji korony drzewa	<p>Wymagane usunięcie 100% posuszu w ramach cięć sanitarnych. Wymagane cięcia techniczne ze względu na kolizję z linią energetyczną oraz ruchem drogowym. Wymagane cięcia korygujące w koronie drzewa w celu jej odciążenia i uzyskania kształtu zbliżonego do cechy gatunku. Wymagane dwa pojedyncze, opaskowe wiązania elastyczne w koronie.</p>

Zalecenia dotyczące pielęgnacji pnia drzewa	Brak

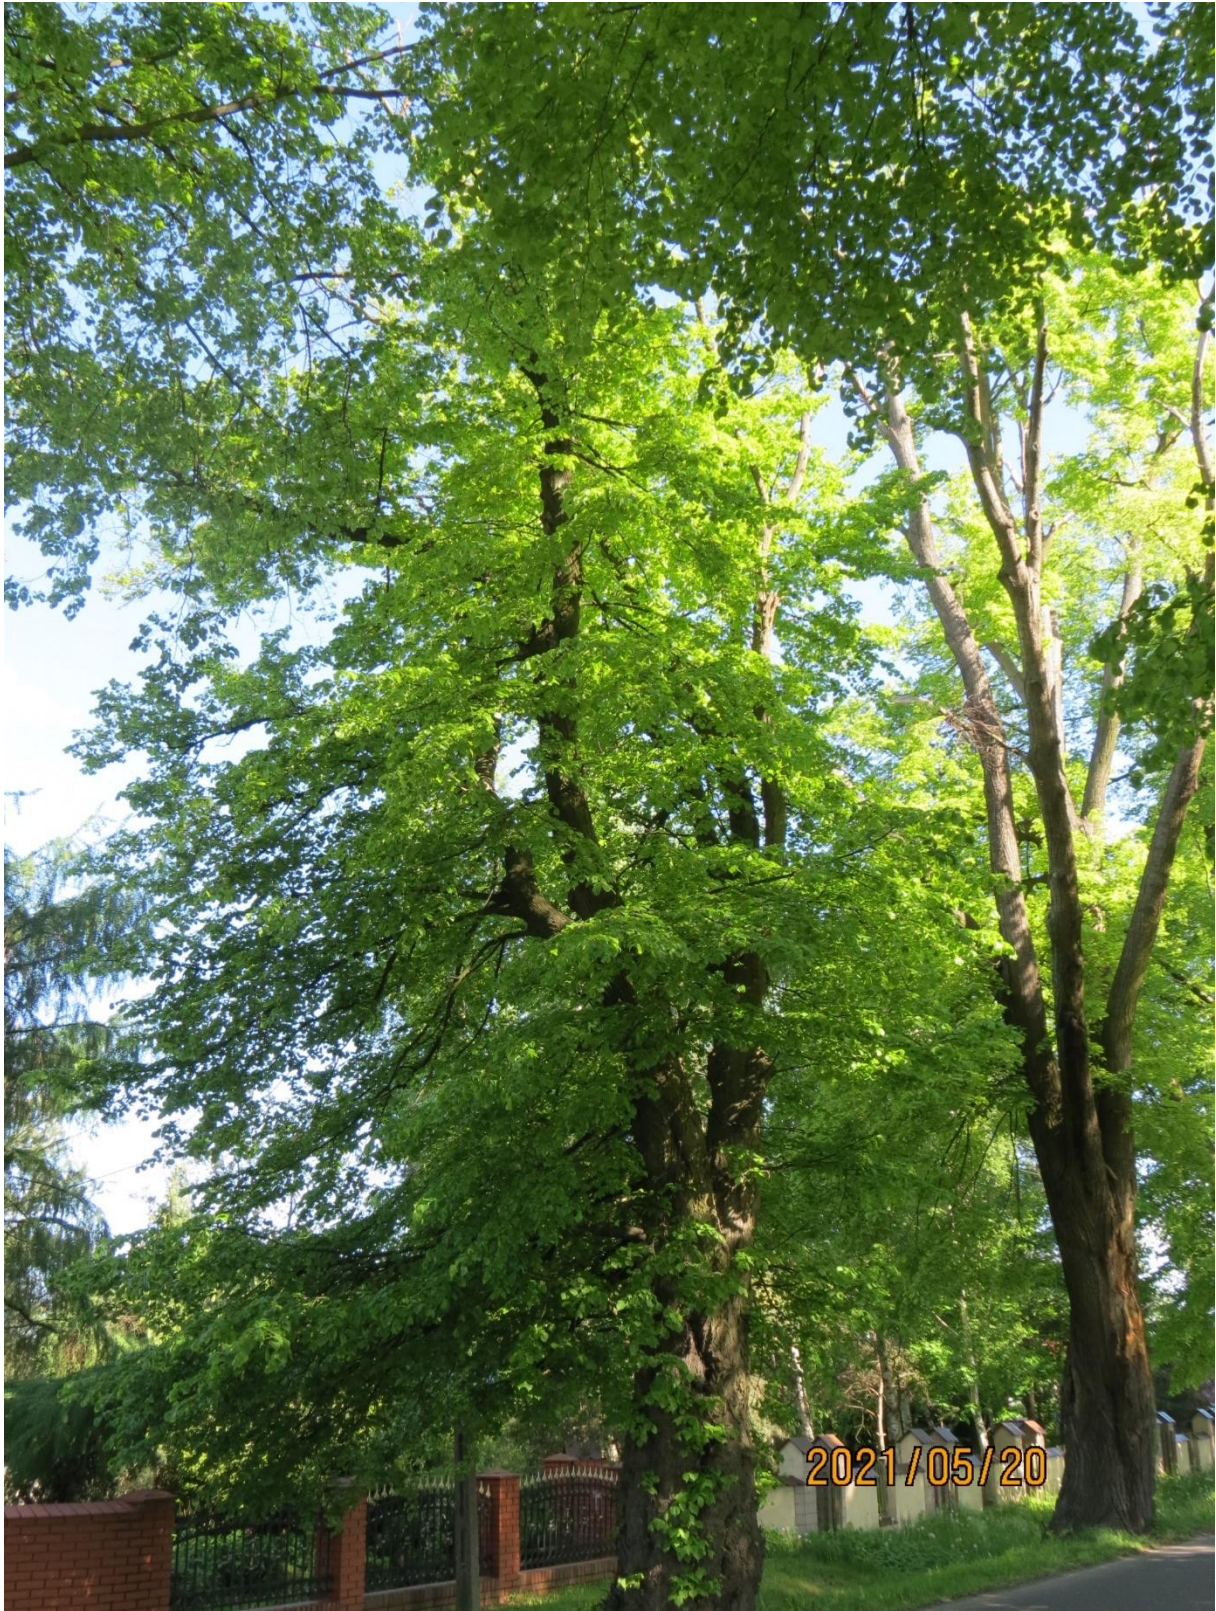
Drzewo nr 26			
Współrzędne	NR DZIAŁKI	GATUNEK	OBWÓD PNIA (cm) NA WYS. 1.3 m
<p>Wsp. WSG N 51° 29' 48.7958" E 19° 09' 41.8849"</p> <p>Wsp. układ 2000 X 5707566.461 Y 6580662.559</p>	202	<p>Lipa drobnolistna (<i>Tilia cordata</i> <i>Mill.</i>)</p>	321
Stan zdrowotny	<p>Pień prosty . Korona z dwoma przewodnikami W koronie symptomatyczny posusz dla zamierania korony. Ubytek wgłębny w strefie odziomkowej pnia. Brak obcych ciał w strefie pnia. Widoczna deprecjacja drewna w miejscu starych rżazów Brak owocników pasożytniczych grzybów nadrzewnych oraz śladów żerowania szkodników technicznych drewna.</p>		
Uwagi dodatkowe	<p>Drzewo usytuowane w strefie pobocza drogi. Zagrożone uszkodzeniami abiotycznymi jak zasolenie gleby oraz kolizje z ruchem drogowym.</p>		
Zalecenia dotyczące pielęgnacji korony drzewa	<p>Wymagane usunięcie 100% posuszu w ramach cięć sanitarnych. Wymagane cięcia techniczne ze względu na kolizję z linią energetyczną oraz ruchem drogowym. Wymagane cięcia korygujące w koronie drzewa w celu jej odciążenia i uzyskania kształtu zbliżonego do cechy gatunku. Wymagane dwa pojedyncze, opaskowe wiązania elastyczne w koronie.</p>

Zalecenia dotyczące pielęgnacji pnia drzewa	<p>Wymagane zabezpieczenie ubytku wgłębego. Zaleca się zdiagnozowanie bezinwazyjne pnia przy użyciu tomografu dźwiękowego.</p>

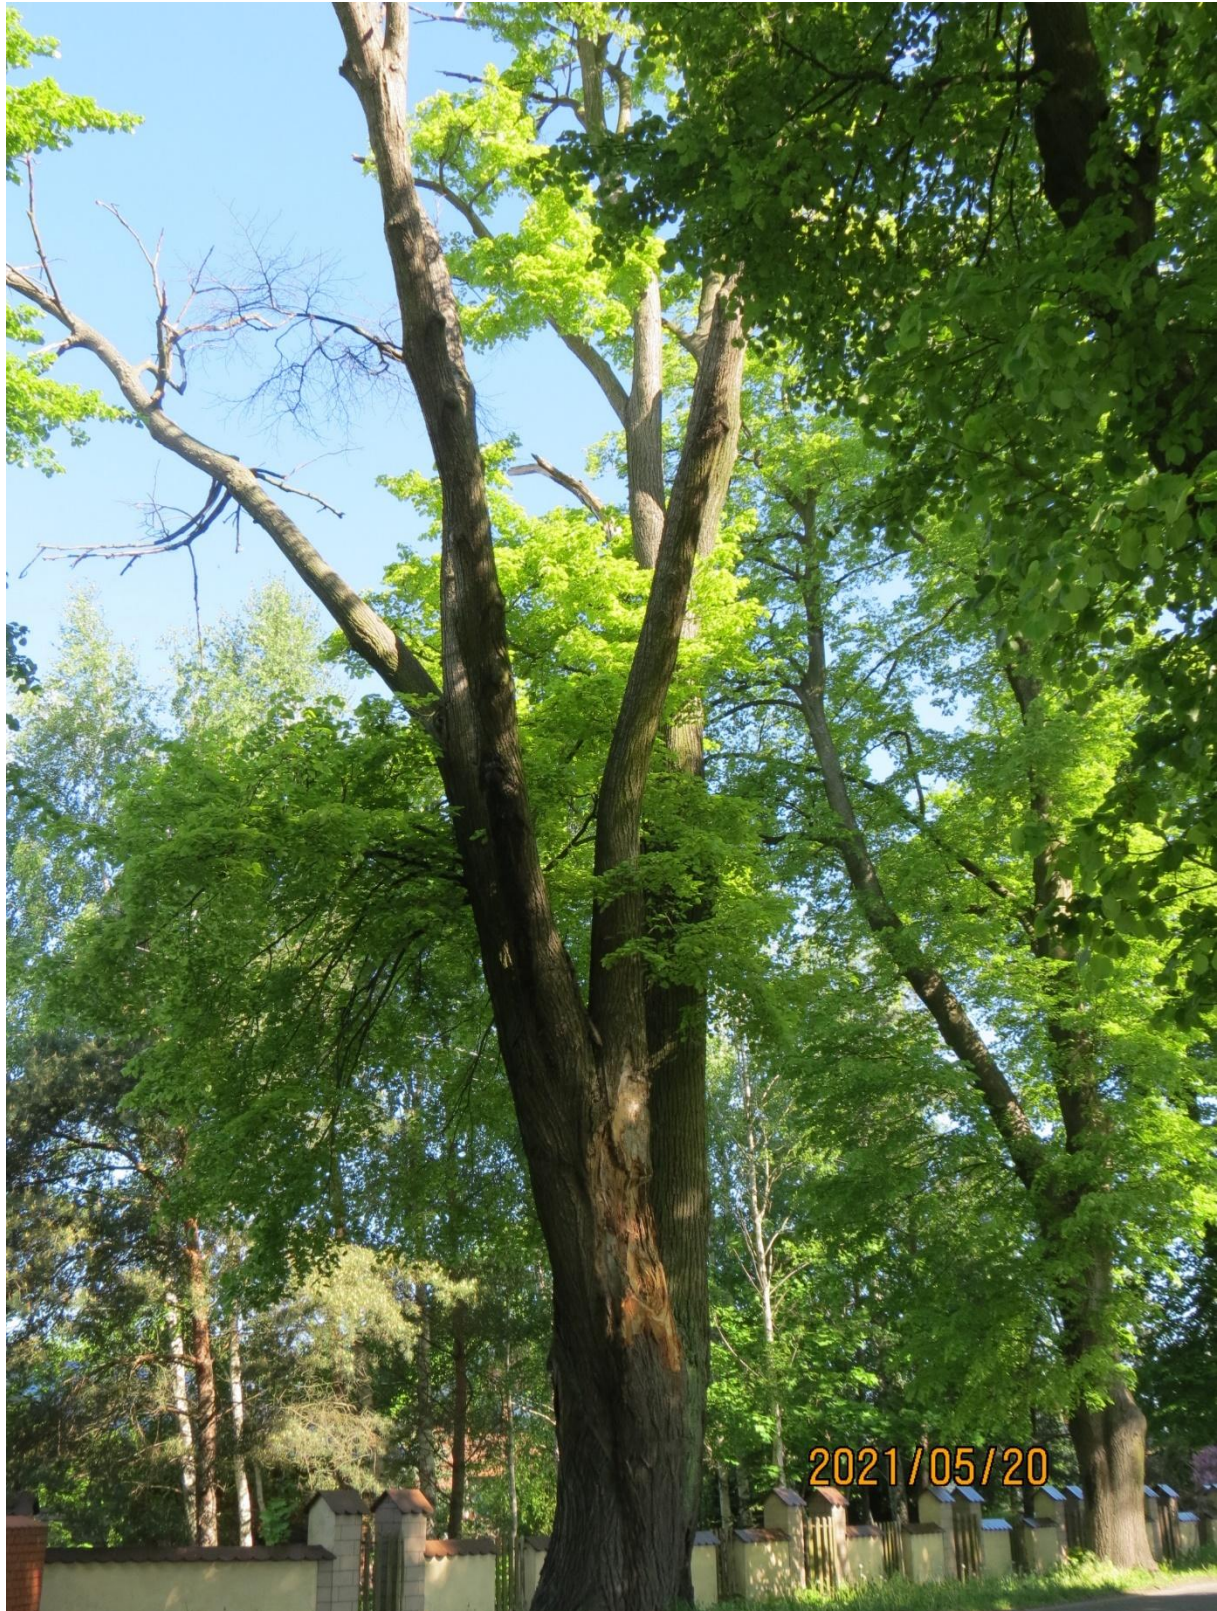
Drzewo nr 27			
Współrzędne	NR DZIAŁKI	GATUNEK	OBWÓD PNIA (cm) NA WYS. 1.3 m
<p>Wsp. WSG N 51° 29' 49.1338" E 19° 09' 42.0642"</p> <p>Wsp. układ 2000 X 5707576.962 Y 6580665.851</p>	202	Lipa drobnolistna (<i>Tilia cordata</i> Mill.)	391
Stan zdrowotny	<p>Pień prosty . Korona z dwoma przewodnikami W koronie symptomatyczny posusz charakterystyczny dla zaawansowanego stadium zamierania jej zamierania. Rozległy ubytek powierzchniowy w strefie nasady korony. Ubytek wgłębny w strefie odziomkowej pnia. Brak obcych ciał w strefie pnia. Brak owocników pasożytniczych grzybów nadrzewnych oraz śladów żerowania szkodników technicznych drewna.</p>		
Uwagi dodatkowe	<p>Drzewo usytuowane w strefie pobocza drogi. Zagrożone uszkodzeniami abiotycznymi jak zasolenie gleby oraz kolizje z ruchem drogowym. W obecnym stanie drzewo stanowi zagrożenie.</p>		
Zalecenia dotyczące pielęgnacji korony drzewa	<p>Wymagane usunięcie 100% posuszu w ramach cięć sanitarnych. Wymagane pielęgnacja umożliwiająca odbudowywanie korony w oparciu o jej żywą pozostałość.</p>

Zalecenia dotyczące pielęgnacji pnia drzewa	<p>Wymagane zabezpieczenie ubytku wgłębego. Zaleca się zdiagnozowanie bezinwazyjne pnia przy użyciu tomografu dźwiękowego.</p>

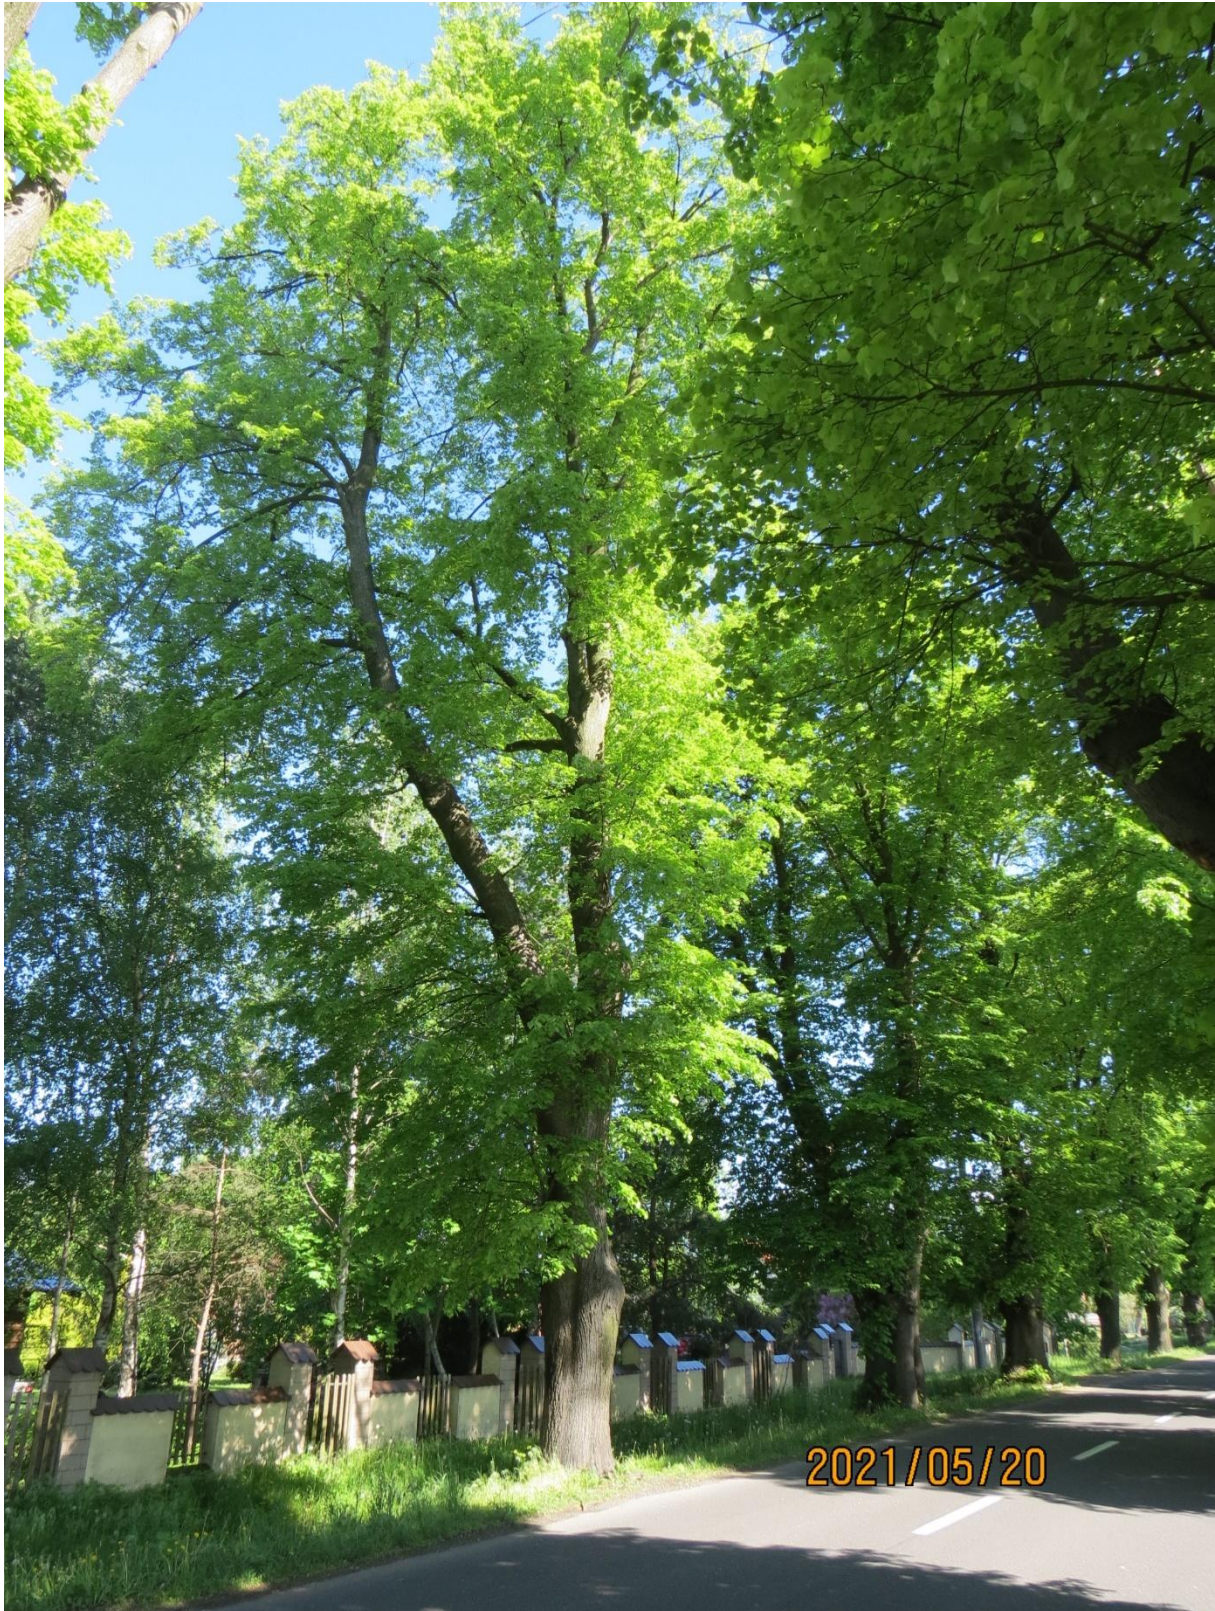
Drzewo nr 28			
Współrzędne	NR DZIAŁKI	GATUNEK	OBWÓD PNIA (cm) NA WYS. 1.3 m
<p>Wsp. WSG N 51° 29' 49.4238" E 19° 09' 42.1869"</p> <p>Wsp. układ 2000 X 5707585.959 Y 6580668.076</p>	202	Lipa drobnolistna (<i>Tilia cordata</i> <i>Mill.</i>)	303
Stan zdrowotny	<p>Pień prosty . Korona z dwoma przewodnikami. W koronie naturalny posusz. Brak ubytków w strefie pnia i korony. Brak obcych ciał w strefie pnia. Brak owocników pasożytniczych grzybów nadrzewnych oraz śladów żerowania szkodników technicznych drewna.</p>		
Uwagi dodatkowe	<p>Drzewo usytuowane w strefie pobocza drogi. Zagrożone uszkodzeniami abiotycznymi jak zasolenie gleby oraz kolizje z ruchem drogowym.</p>		
Zalecenia dotyczące pielęgnacji korony drzewa	<p>Wymagane usunięcie 100% posuszu w ramach cięć sanitarnych. Wymagane cięcia techniczne ze względu na kolizję z linią energetyczną oraz ruchem drogowym. Wymagane cięcia korygujące w koronie drzewa w celu jej odciążenia i uzyskania kształtu zbliżonego do cechy gatunku Wymagane dwa pojedyncze opaskowe wiązania elastyczne</p>

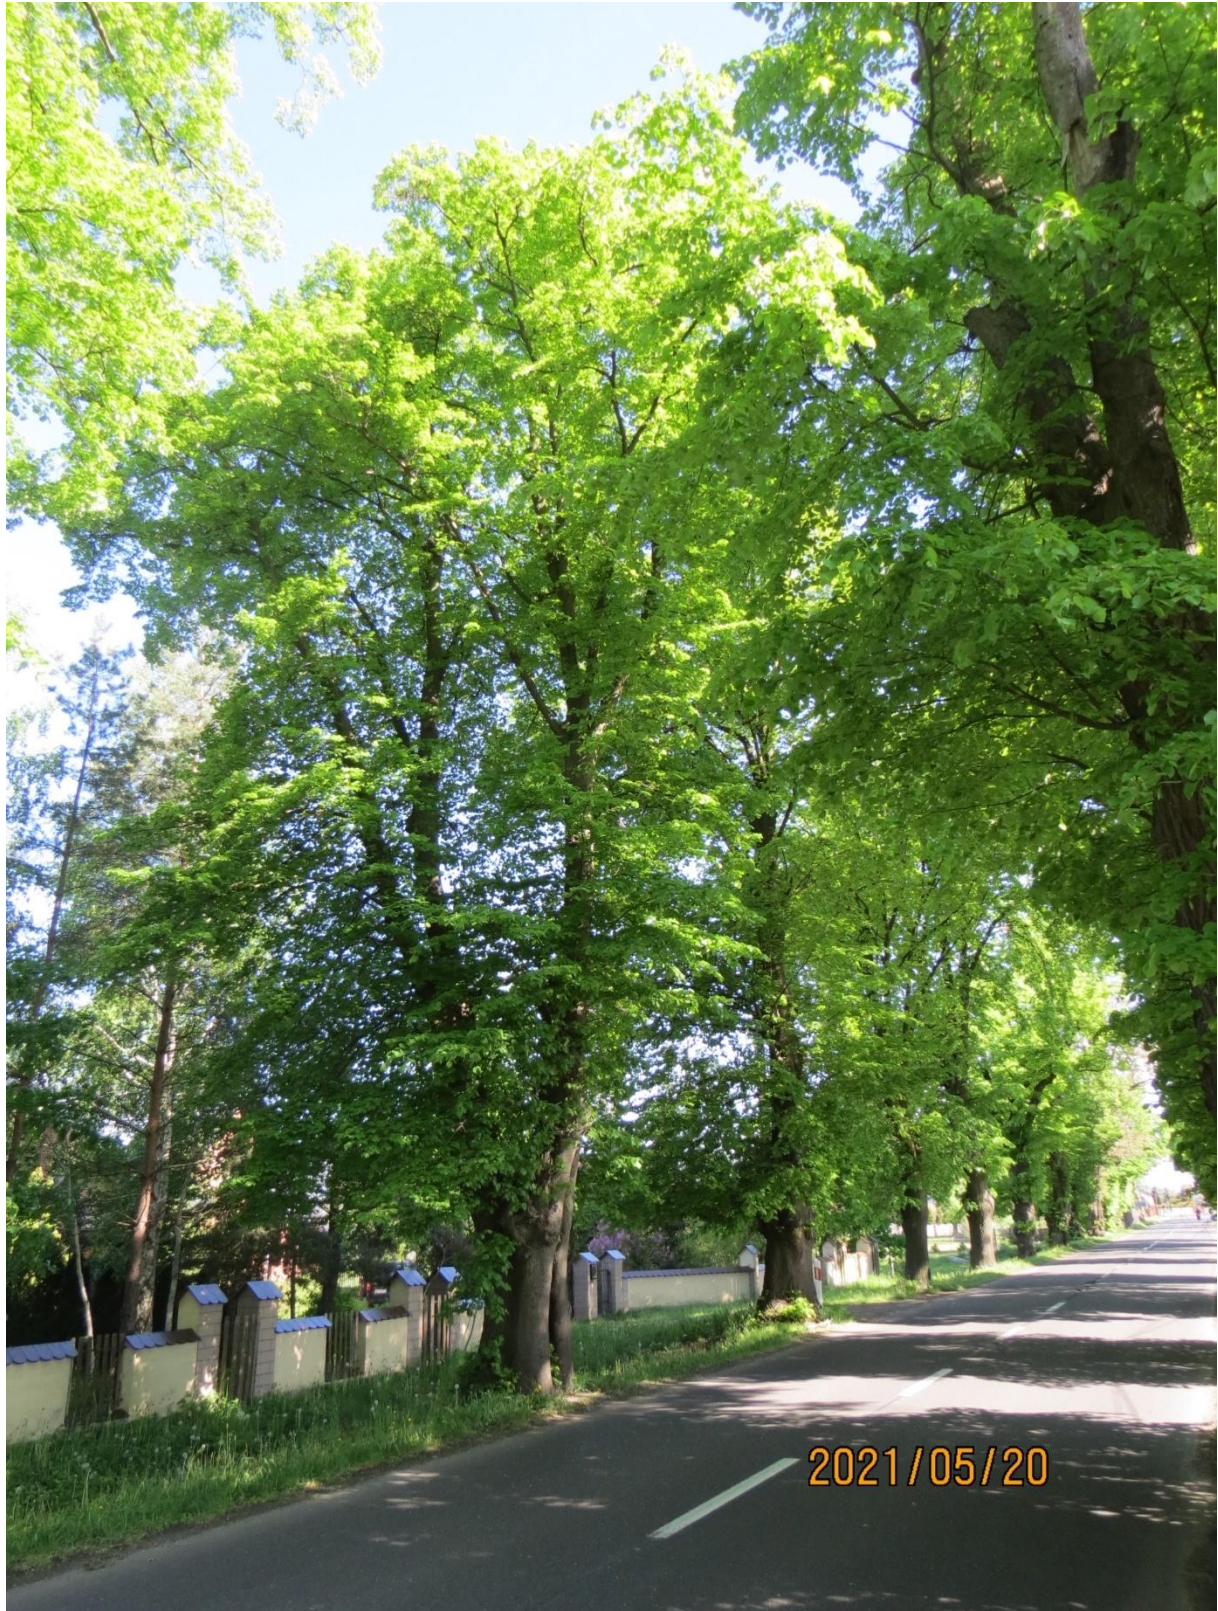
Drzewo nr 29			
Współrzędne	NR DZIAŁKI	GATUNEK	OBWÓD PNIA (cm) NA WYS. 1.3 m
<p>Wsp. WSG N 51° 29' 49.7287" E 19° 09' 42.3280"</p> <p>Wsp. układ 2000 X 5707595.425 Y 6580670.647</p>	202	<p>Lipa drobnolistna (<i>Tilia cordata</i> <i>Mill.</i>)</p>	303
Stan zdrowotny	<p>Pień prosty z otwartym ubytkiem wewnętrznym . Korona z dwoma przewodnikami. W koronie naturalny posusz. Ubytki wgłębne w strefie nasady korony. Brak obcych ciał w strefie pnia. Brak owocników pasożytniczych grzybów nadrzewnych oraz śladów żerowania szkodników technicznych drewna.</p>		
Uwagi dodatkowe	<p>Drzewo usytuowane w strefie pobocza drogi. Zagrożone uszkodzeniami abiotycznymi jak zasolenie gleby oraz kolizje z ruchem drogowym.</p>		
Zalecenia dotyczące pielęgnacji korony drzewa	<p>Wymagane usunięcie 100% posuszu w ramach cięć sanitarnych. Wymagane cięcia techniczne ze względu na kolizję z linią energetyczną oraz ruchem drogowym. Wymagane cięcia korygujące w koronie drzewa w celu jej odciążenia i uzyskania kształtu zbliżonego do cechy gatunku Wymagane dwa pojedyncze opaskowe wiązania elastyczne.</p>

Zalecenia dotyczące pielęgnacji pnia drzewa	<p>Wymagane oczyszczenie ubytku pnia. Pień zabezpieczyć siatką przed gromadzeniem się wewnątrz materii organicznej co przyczynia się do przyspieszenia deprecjacji drewna.</p>
