UCHWAŁA NR VII/51/2024 RADY GMINY BUCZEK

w sprawie wieloobiektowego pomnika przyrody w miejscowości Buczek

INWENTARYZACJA DENDROLOGICZNA
GRUPY DRZEW STANOWIĄCYCH
WIELOOBIEKTOWY
POMNIK PRZYRODY

Buczek 2021

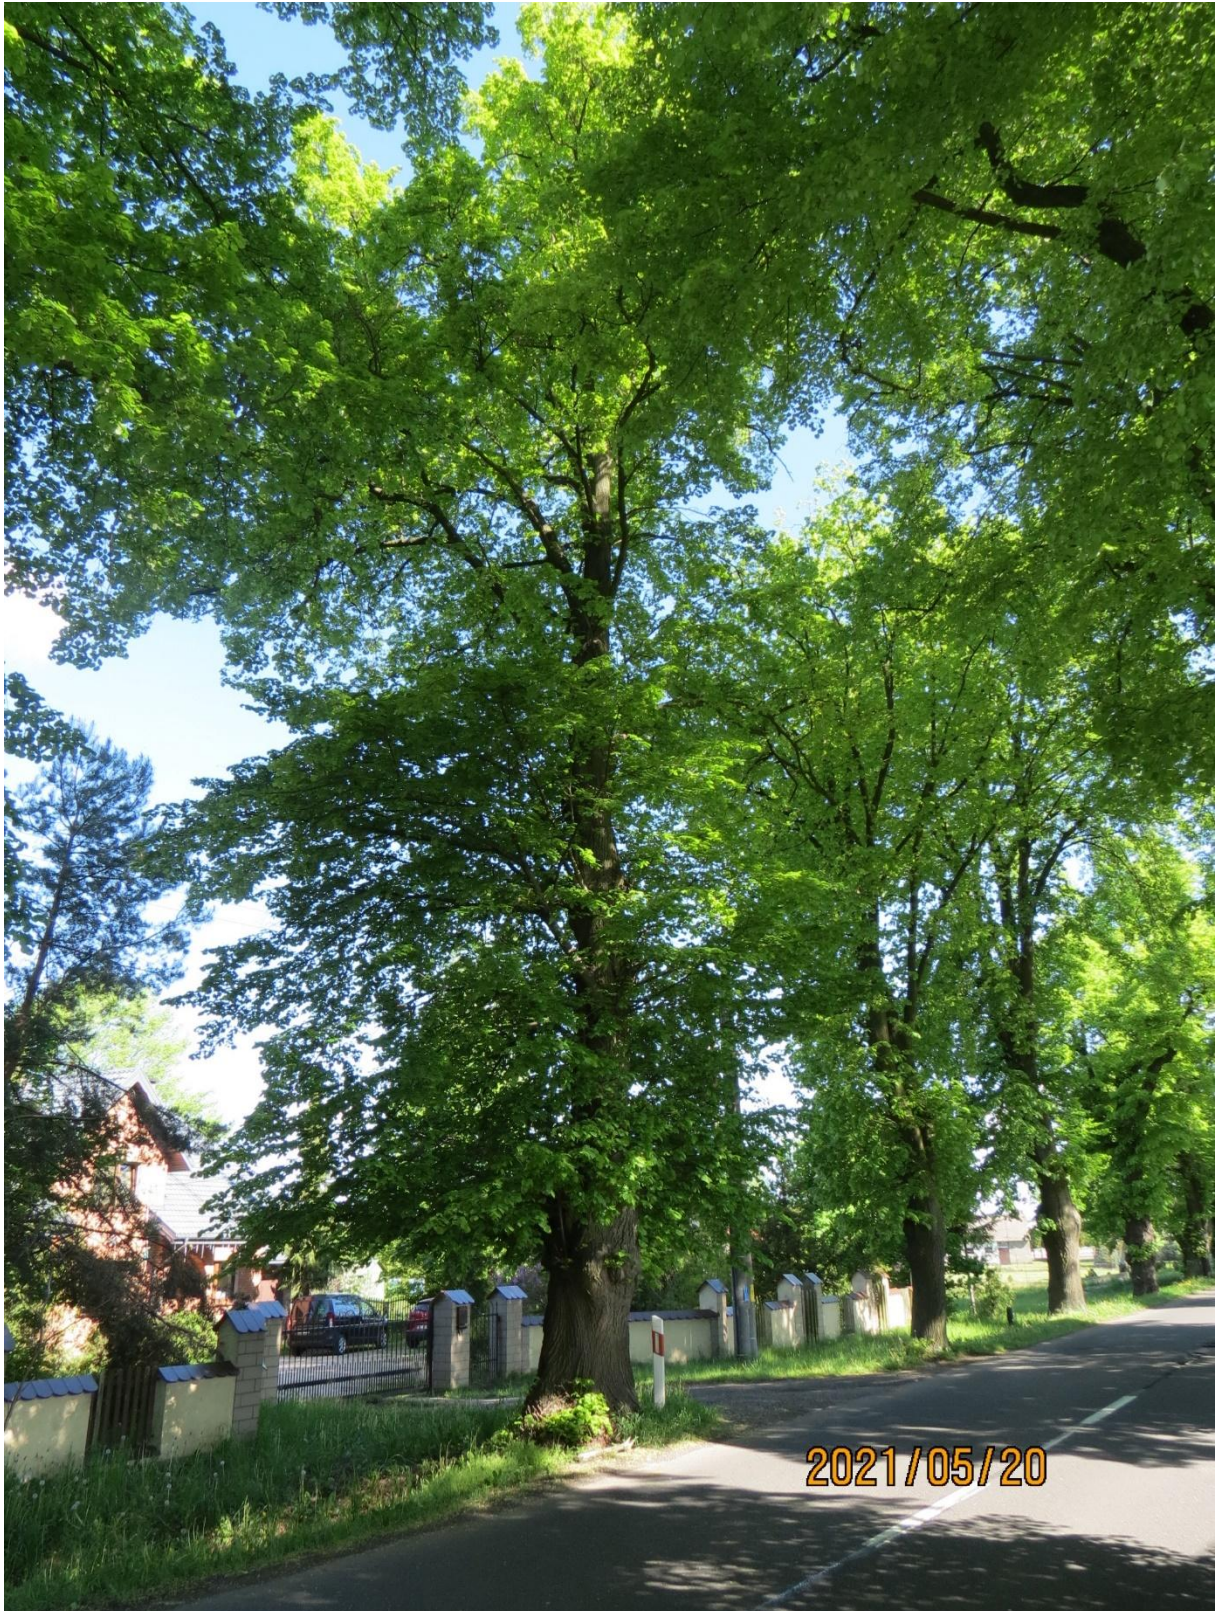
Drzewo nr 30			
Współrzędne	NR DZIAŁKI	GATUNEK	OBWÓD PNIA (cm) NA WYS. 1.3 m
Wsp. WSG N 51° 29' 50.0364" E 19° 09' 42.4792" Wsp. układ 2000 X 5707604.978 Y 6580673.413	202	Lipa drobnolistna (<i>Tilia cordata</i> Mill.)	285
Stan zdrowotny	Pień prosty z otwartym ubytkiem wewnętrznym . Korona z jednym przewodnikami. W koronie naturalny posusz. Ubytki wgłębne w strefie pnia. Obce ciała w strefie pnia. Widoczna deprecjacja drewna w miejscu starych rzażów. Brak owocników pasożytniczych grzybów nadrzewnych oraz śladów żerowania szkodników technicznych drewna.		
Uwagi dodatkowe	Drzewo usytuowane w strefie pobocza drogi. Zagrożone uszkodzeniami abiotycznymi jak zasolenie gleby oraz kolizje z ruchem drogowym.		
Zalecenia dotyczące pielęgnacji korony drzewa	Wymagane usunięcie 100% posuszu w ramach cięć sanitarnych. Wymagane cięcia techniczne ze względu na kolizję z linią energetyczną oraz ruchem drogowym. Wymagane cięcia korygujące w koronie drzewa w celu jej odciążenia i uzyskania kształtu zbliżonego do cechy gatunku

Zalecenia dotyczące pielęgnacji pnia drzewa	Wymagane oczyszczenie i zabezpieczenie ubytków pnia. Ze względu na rozmieszczenie ubytków zaleca się zdiagnozowanie bezinwazyjne pnia przy użyciu tomografu dźwiękowego.

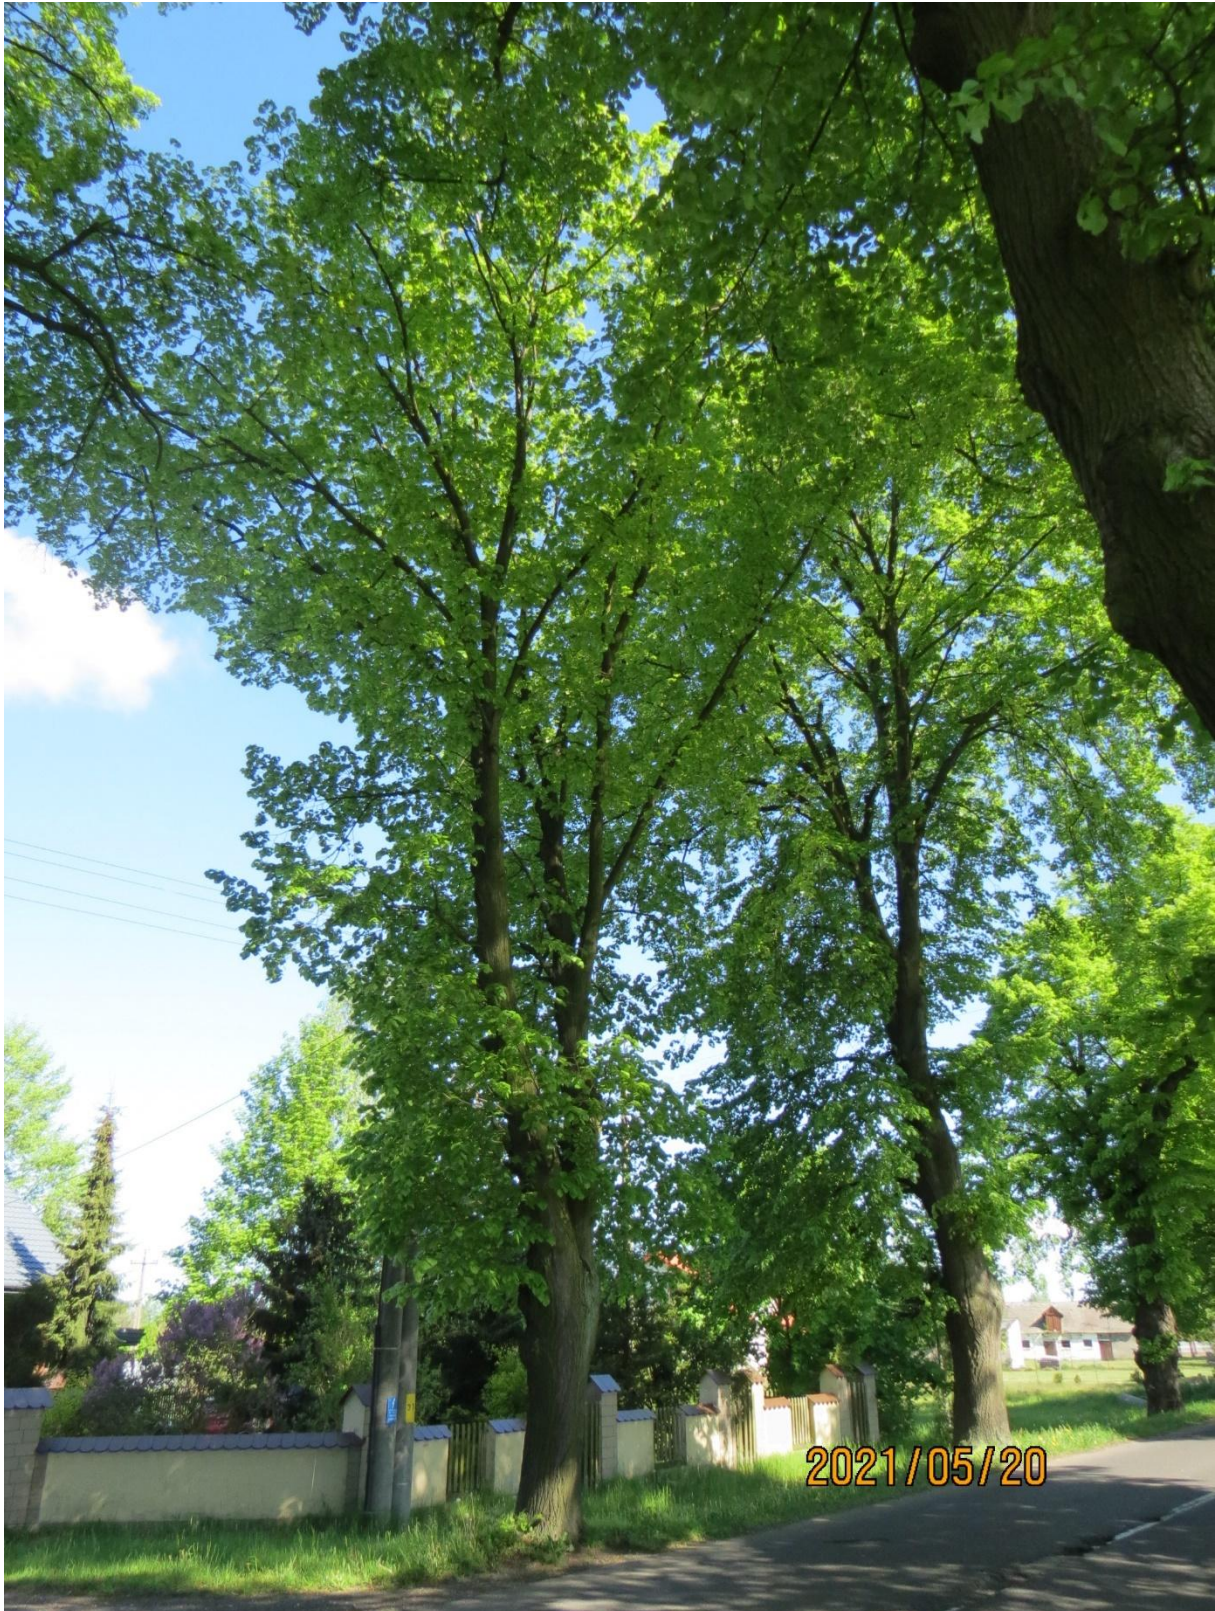
Drzewo nr 31			
Współrzędne	NR DZIAŁKI	GATUNEK	OBWÓD PNIA (cm) NA WYS. 1.3 m
<p>Wsp. WSG N 51° 29' 50.3556" E 19° 09' 42.6295"</p> <p>Wsp. układ 2000 X 5707614.891 Y 6580676.156</p>	202	<p>Lipa drobnolistna (<i>Tilia cordata</i> Mill.)</p>	172
Stan zdrowotny	<p>Pień prosty z guzami . Korona z jednym przewodnikami. W koronie naturalny posusz. Ubytki wgłębne w strefie pnia. Obce ciała w strefie pnia. Widoczna deprecjacja drewna w miejscu starych rzażów oraz ubytek powierzchniowy w strefie pnia. Brak owocników pasożytniczych grzybów nadrzewnych oraz śladów żerowania szkodników technicznych drewna.</p>		
Uwagi dodatkowe	<p>Drzewo usytuowane w strefie pobocza drogi. Zagrożone uszkodzeniami abiotycznymi jak zasolenie gleby oraz kolizje z ruchem drogowym.</p>		
Zalecenia dotyczące pielęgnacji korony drzewa	<p>Wymagane usunięcie 100% posuszu w ramach cięć sanitarnych. Wymagane cięcia techniczne ze względu na kolizję z linią energetyczną oraz ruchem drogowym. Wymagane cięcia korygujące w koronie drzewa w celu jej odciążenia i uzyskania kształtu zbliżonego do cechy gatunku Wymagane dwa pojedyncze opaskowe wiązania elastyczne.</p>

Zalecenia dotyczące pielęgnacji pnia drzewa	<p>Wymagane oczyszczenie i zabezpieczenie ubytków pnia.</p>

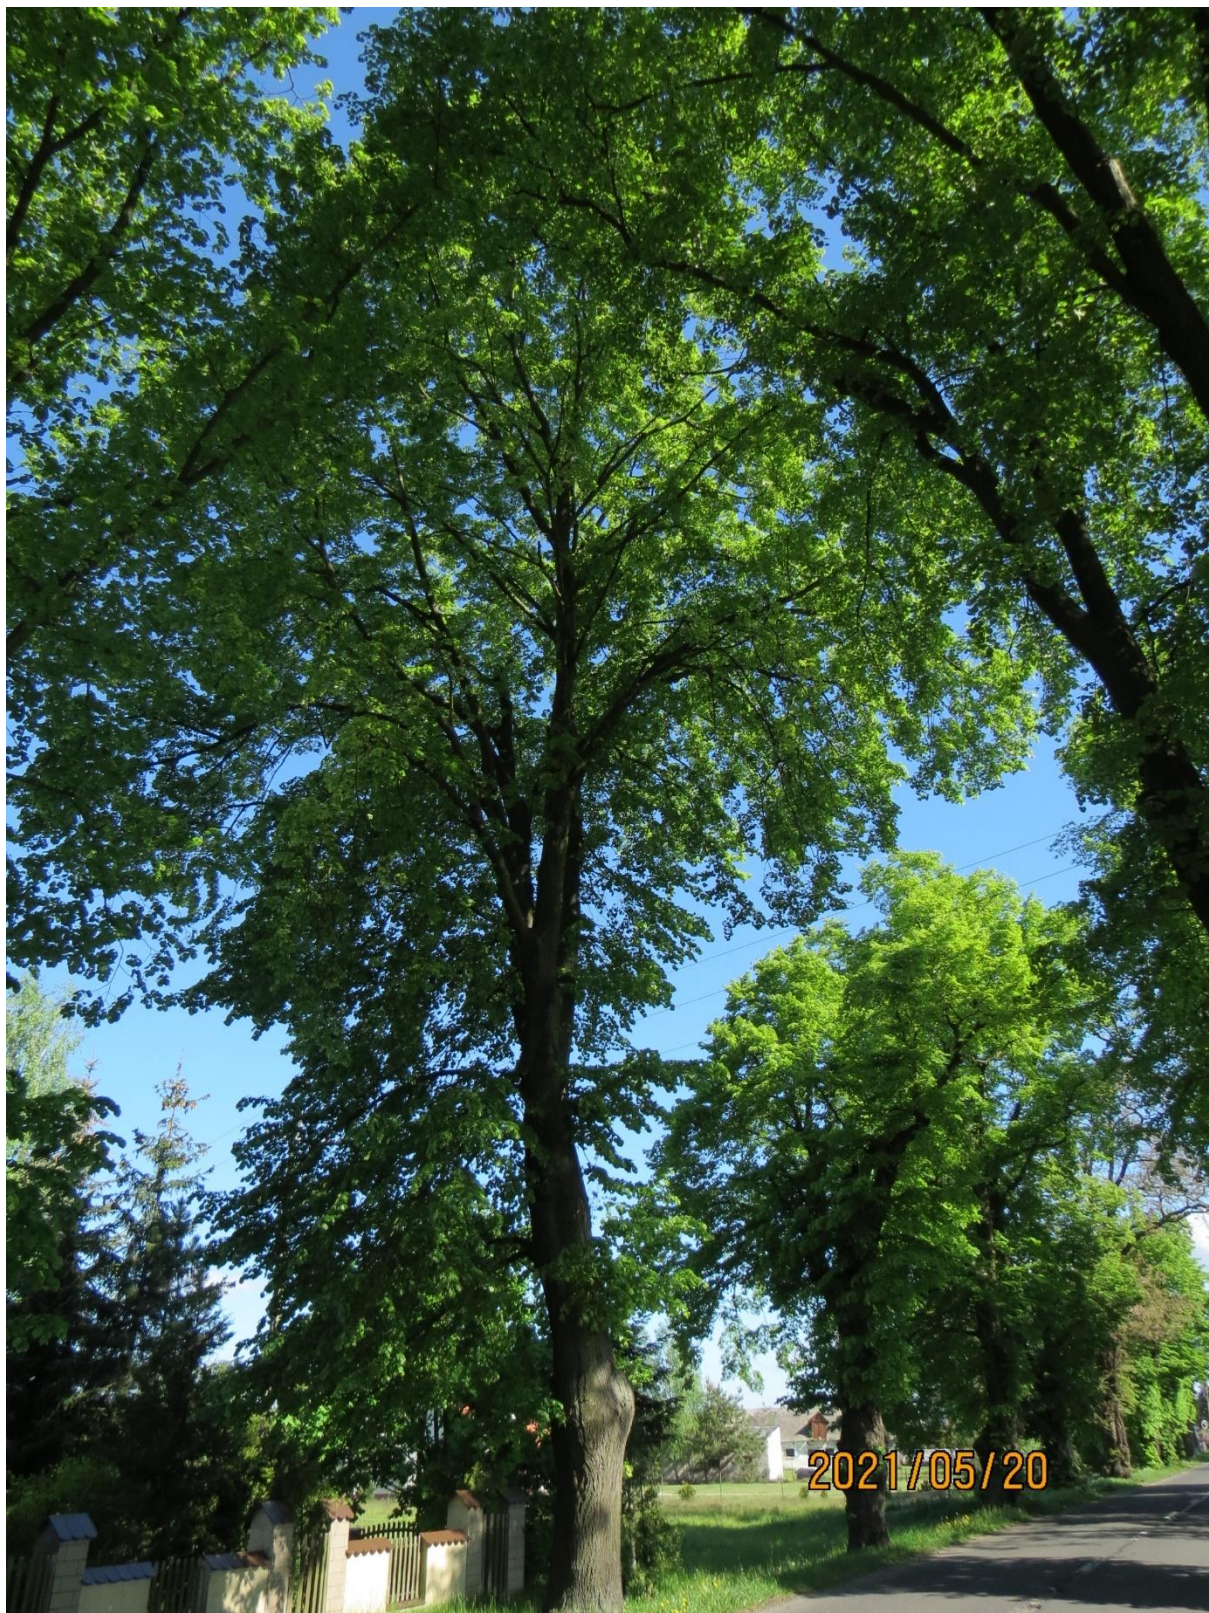
Drzewo nr 32			
Współrzędne	NR DZIAŁKI	GATUNEK	OBWÓD PNIA (cm) NA WYS. 1.3 m
<p>Wsp. WSG N 51° 29' 50.6837" E 19° 09' 42.7902"</p> <p>Wsp. układ 2000 X 5707625.079 Y 6580679.095</p>	202	<p>Lipa drobnolistna (<i>Tilia cordata Mill.</i>)</p>	238
Stan zdrowotny	<p>Pień prosty z guzami . Korona osadzona wysoko z trzema przewodnikami. W koronie naturalny posusz. Ubytek wgłębny w strefie pnia. Widoczna deprecjacja drewna w miejscu starych rżazów oraz ubytek powierzchniowy w strefie pnia. Brak owocników pasożytniczych grzybów nadrzewnych oraz śladów żerowania szkodników technicznych drewna.</p>		
Uwagi dodatkowe	<p>Drzewo usytuowane w strefie pobocza drogi. Zagrożone uszkodzeniami abiotycznymi jak zasolenie gleby oraz kolizje z ruchem drogowym.</p>		
Zalecenia dotyczące pielęgnacji korony drzewa	<p>Wymagane usunięcie 100% posuszu w ramach cięć sanitarnych. Wymagane cięcia techniczne ze względu na kolizję z ruchem drogowym. Wymagane cięcia korygujące w koronie drzewa w celu jej odciążenia i uzyskania kształtu zbliżonego do cechy gatunku Wymagane jedno trójkątne opaskowe wiązanie elastyczne.</p>

Zalecenia dotyczące pielęgnacji pnia drzewa	<p>Wymagane oczyszczenie i zabezpieczenie ubytku pnia. Zaleca się zdiagnozowanie bezinwazyjne pnia przy użyciu tomografu dźwiękowego.</p>

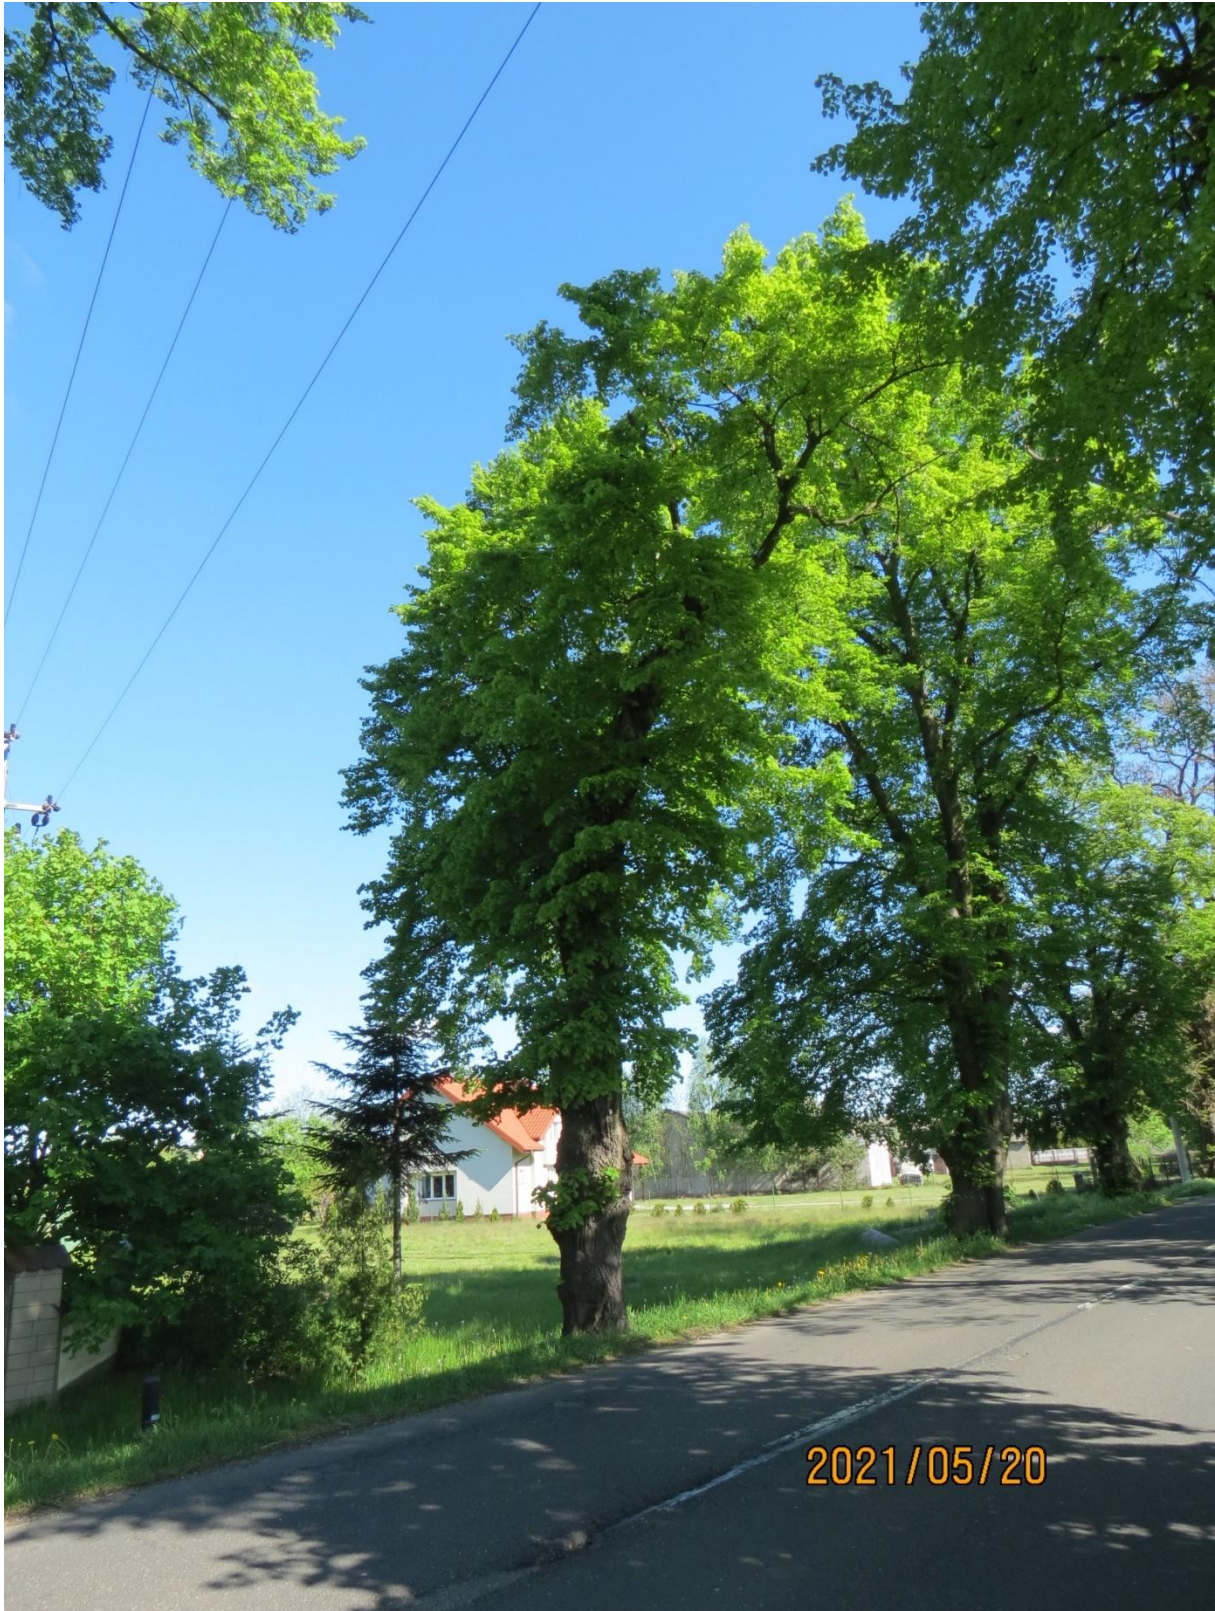
Drzewo nr 33			
Współrzędne	NR DZIAŁKI	GATUNEK	OBWÓD PNIA (cm) NA WYS. 1.3 m
<p>Wsp. WSG N 51° 29' 50.9776" E 19° 09' 42.9501"</p> <p>Wsp. układ 2000 X 5707634.208 Y 6580682.033</p>	202	<p>Lipa drobnolistna (<i>Tilia cordata</i> <i>Mill.</i>)</p>	232
Stan zdrowotny	<p>Pień prosty z guzami . Korona zredukowana z trzema przewodnikami. W koronie naturalny posusz. Ubytki wgłębne w strefie korony. Ubytki wgłębne i powierzchniowe w strefie pnia. Brak owocników pasożytniczych grzybów nadrzewnych oraz śladów żerowania szkodników technicznych drewna.</p>		
Uwagi dodatkowe	<p>Drzewo usytuowane w strefie pobocza drogi. Zagrożone uszkodzeniami abiotycznymi jak zasolenie gleby oraz kolizje z ruchem drogowym.</p>		
Zalecenia dotyczące pielęgnacji korony drzewa	<p>Wymagane usunięcie 100% posuszu w ramach cięć sanitarnych. Wymagane cięcia techniczne ze względu na kolizję z ruchem drogowym. Wymagane cięcia korygujące w koronie drzewa w celu jej odciążenia i uzyskania kształtu zbliżonego do cechy gatunku Wymagane zabezpieczenie ubytków wgłębnych. Wymagane dwa pojedyncze opaskowe wiązanie elastyczne. Zaleca się zdiagnozowanie bezinwazyjne przewodników korony przy użyciu tomografu dźwiękowego.</p>

Zalecenia dotyczące pielęgnacji pnia drzewa	<p>Wymagane oczyszczenie i zabezpieczenie ubytku pnia. Zaleca się zdiagnozowanie bezinwazyjne pnia przy użyciu tomografu dźwiękowego.</p>

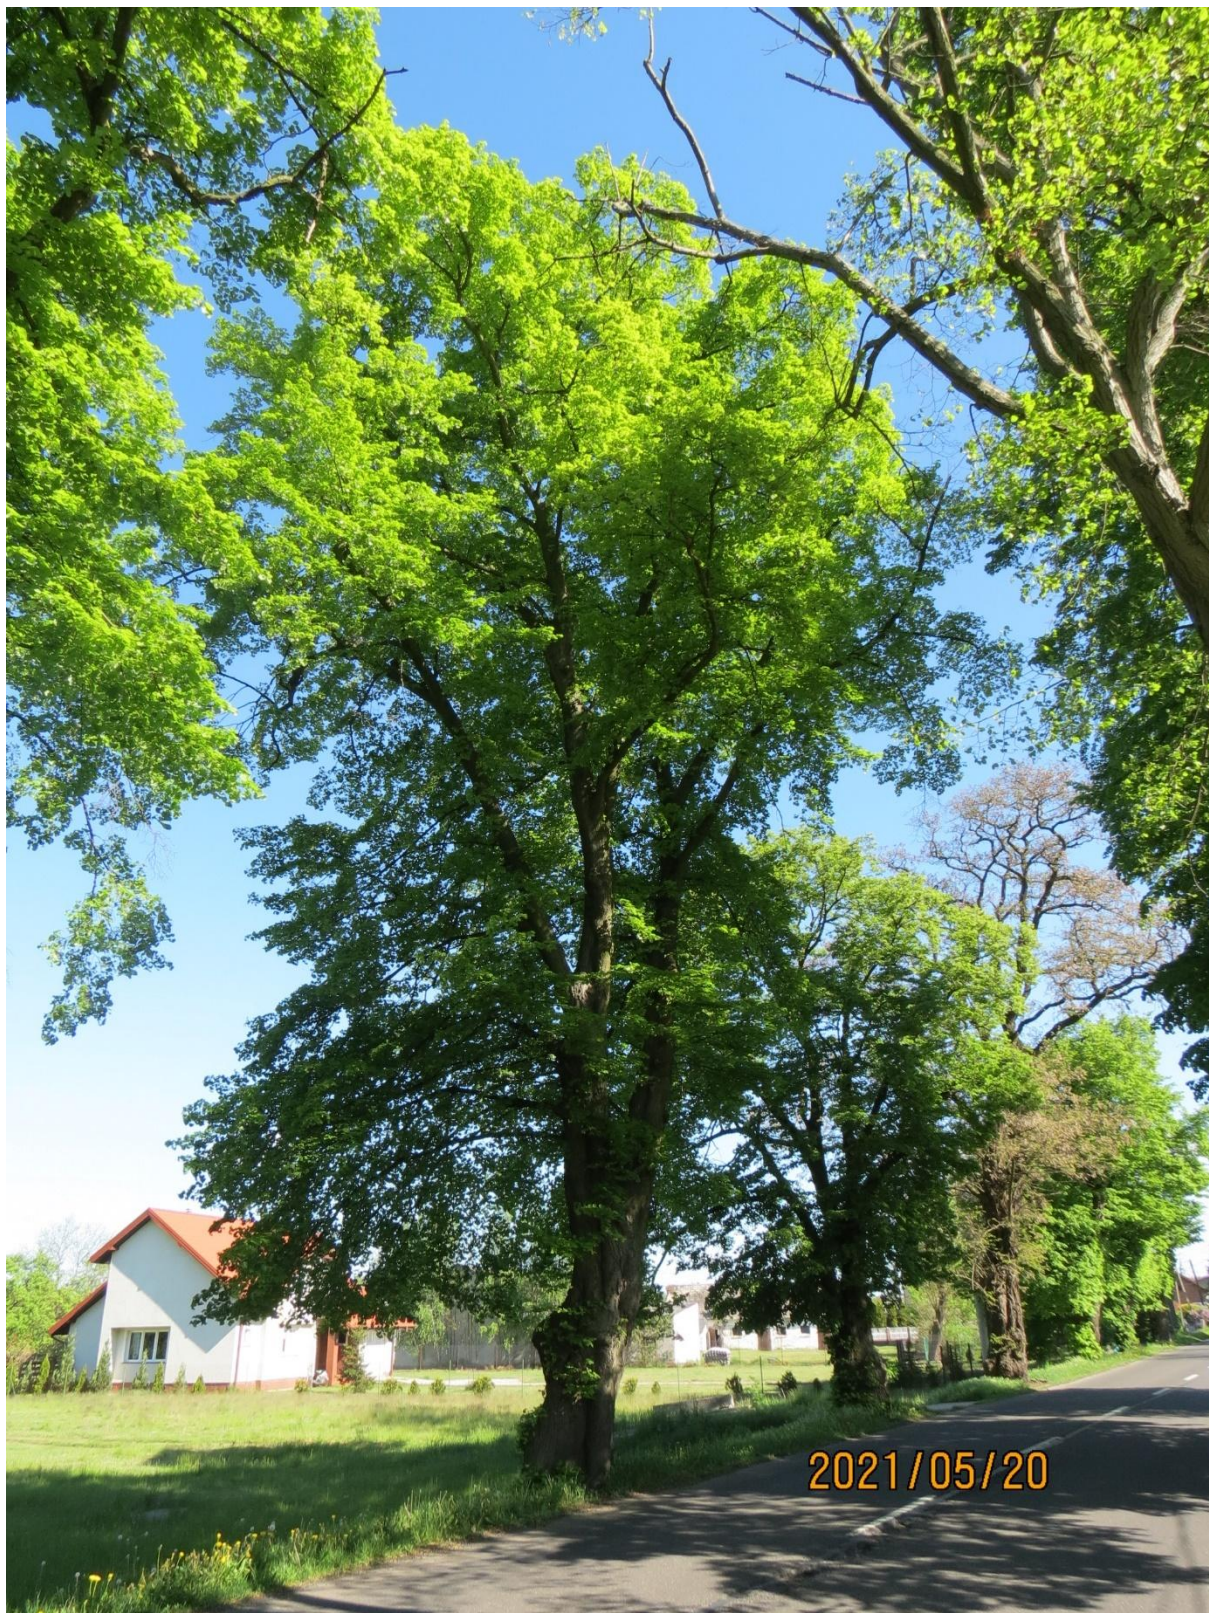
Drzewo nr 34			
Współrzędne	NR DZIAŁKI	GATUNEK	OBWÓD PNIA (cm) NA WYS. 1.3 m
<p>Wsp. WSG N 51° 29' 51.2931" E 19° 09' 43.0962"</p> <p>Wsp. układ 2000 X 5707644.004 Y 6580684.698</p>	202	<p>Lipa drobnolistna (<i>Tilia cordata</i> Mill.)</p>	298
Stan zdrowotny	<p>Pień prosty z guzami . Korona z dwoma przewodnikami. W koronie naturalny posusz. Ubytki wgłębne w strefie pnia. Brak owocników pasożytniczych grzybów nadrzewnych oraz śladów żerowania szkodników technicznych drewna.</p>		
Uwagi dodatkowe	<p>Drzewo usytuowane w strefie pobocza drogi. Zagrożone uszkodzeniami abiotycznymi jak zasolenie gleby oraz kolizje z ruchem drogowym.</p>		
Zalecenia dotyczące pielęgnacji korony drzewa	<p>Wymagane usunięcie 100% posuszu w ramach cięć sanitarnych. Wymagane cięcia techniczne ze względu na kolizję z ruchem drogowym. Wymagane cięcia korygujące w koronie drzewa w celu jej odciążenia i uzyskania kształtu zbliżonego do cechy gatunku Wymagane dwa pojedyncze opaskowe wiązanie elastyczne.</p>

Zalecenia dotyczące pielęgnacji pnia drzewa	<p>Wymagane oczyszczenie i zabezpieczenie ubytku pnia. Zaleca się zdiagnozowanie bezinwazyjne pnia przy użyciu tomografu dźwiękowego.</p>

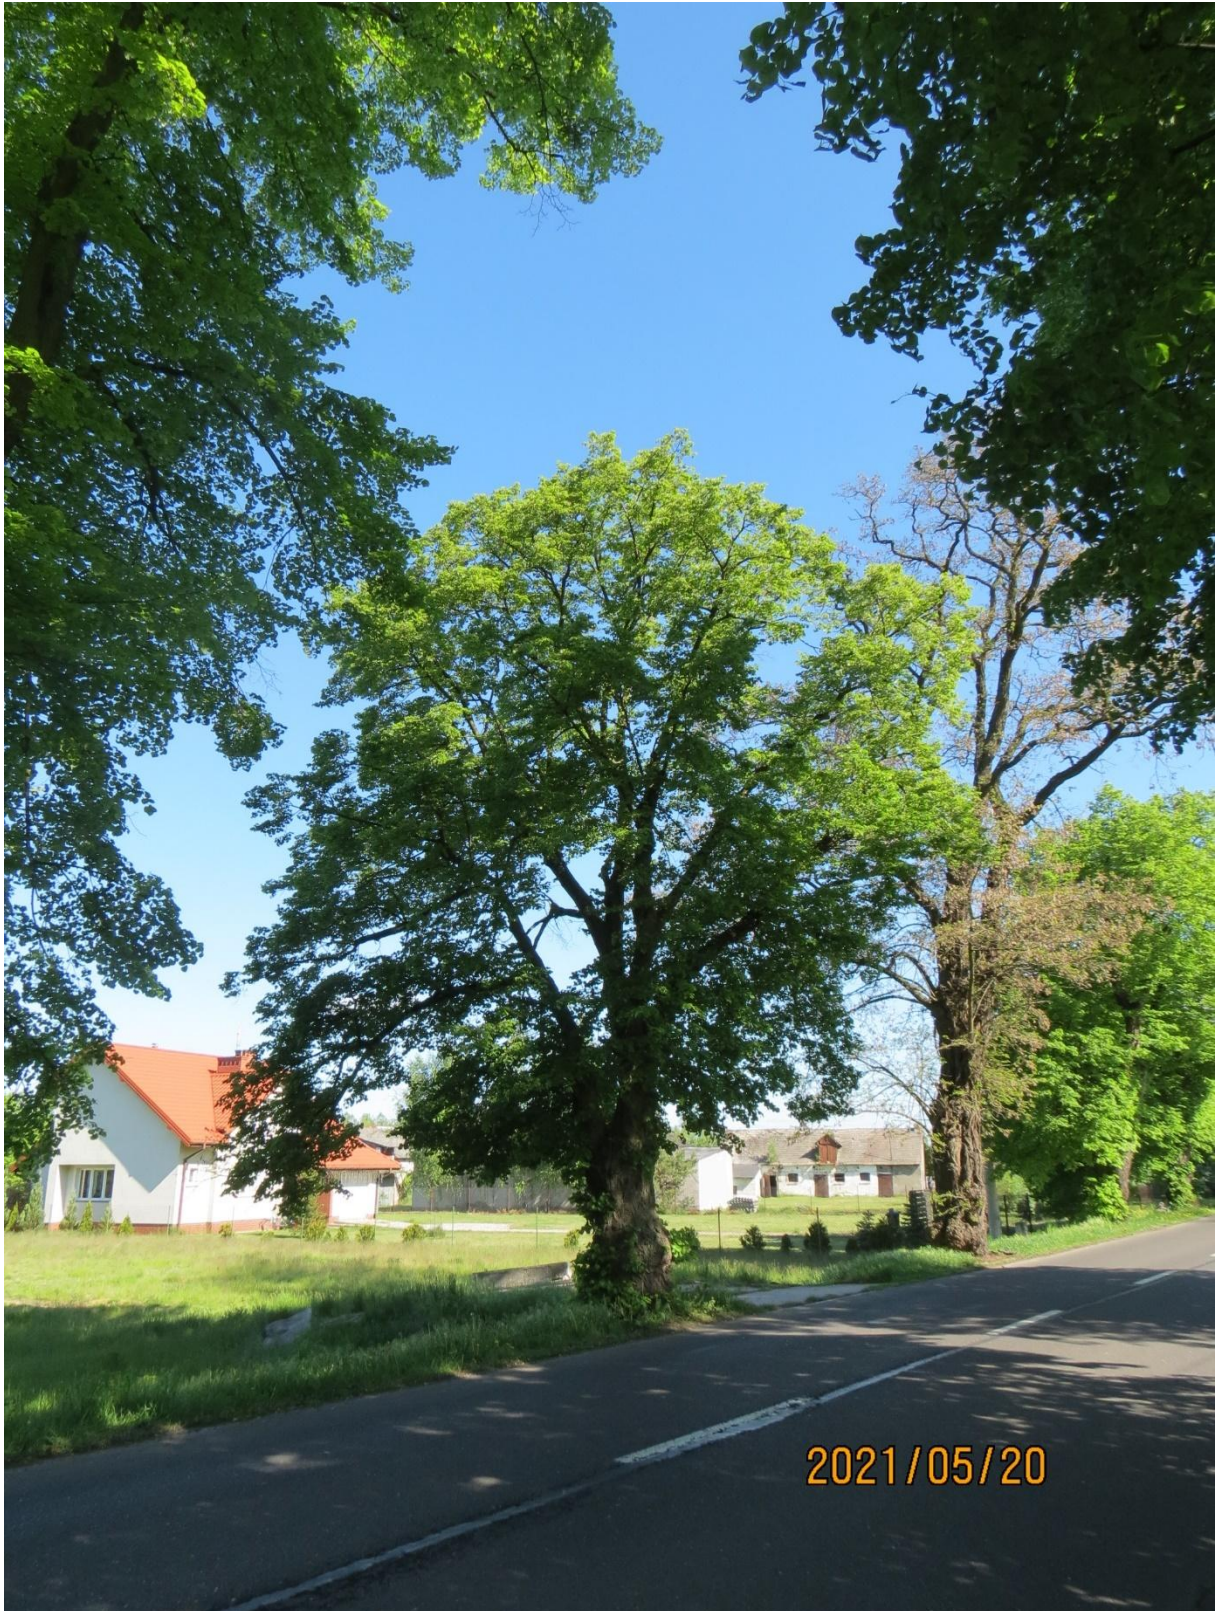
Drzewo nr 35			
Współrzędne	NR DZIAŁKI	GATUNEK	OBWÓD PNIA (cm) NA WYS. 1.3 m
<p>Wsp. WSG N 51° 29' 51.6058" E 19° 09' 43.2764"</p> <p>Wsp. układ 2000 X 5707653.720 Y 6580688.020</p>	202	Lipa drobnolistna (<i>Tilia cordata</i> Mill.)	232
Stan zdrowotny	<p>Pień prosty z guzami . Korona rozbudowana, asymetryczna. W koronie naturalny posusz oraz niezabezpieczona pozostałość po wyłamanych konarze. W koronie widoczna deprecjacja drewna w miejscu starych rżazów oraz drobne ubytki wgłębne. Brak owocników pasożytniczych grzybów nadrzewnych oraz śladów żerowania szkodników technicznych drewna.</p>		
Uwagi dodatkowe	<p>Drzewo usytuowane w strefie pobocza drogi. Zagrożone uszkodzeniami abiotycznymi jak zasolenie gleby oraz kolizje z ruchem drogowym.</p>		
Zalecenia dotyczące pielęgnacji korony drzewa	<p>Wymagane usunięcie 100% posuszu w ramach cięć sanitarnych. Wymagane cięcia techniczne ze względu na kolizję z ruchem drogowym. Wymagane cięcia korygujące w koronie drzewa w celu jej odciążenia i uzyskania kształtu zbliżonego do cechy gatunku Wymagane jedno trójkątnie opaskowe wiązanie elastyczne.</p>

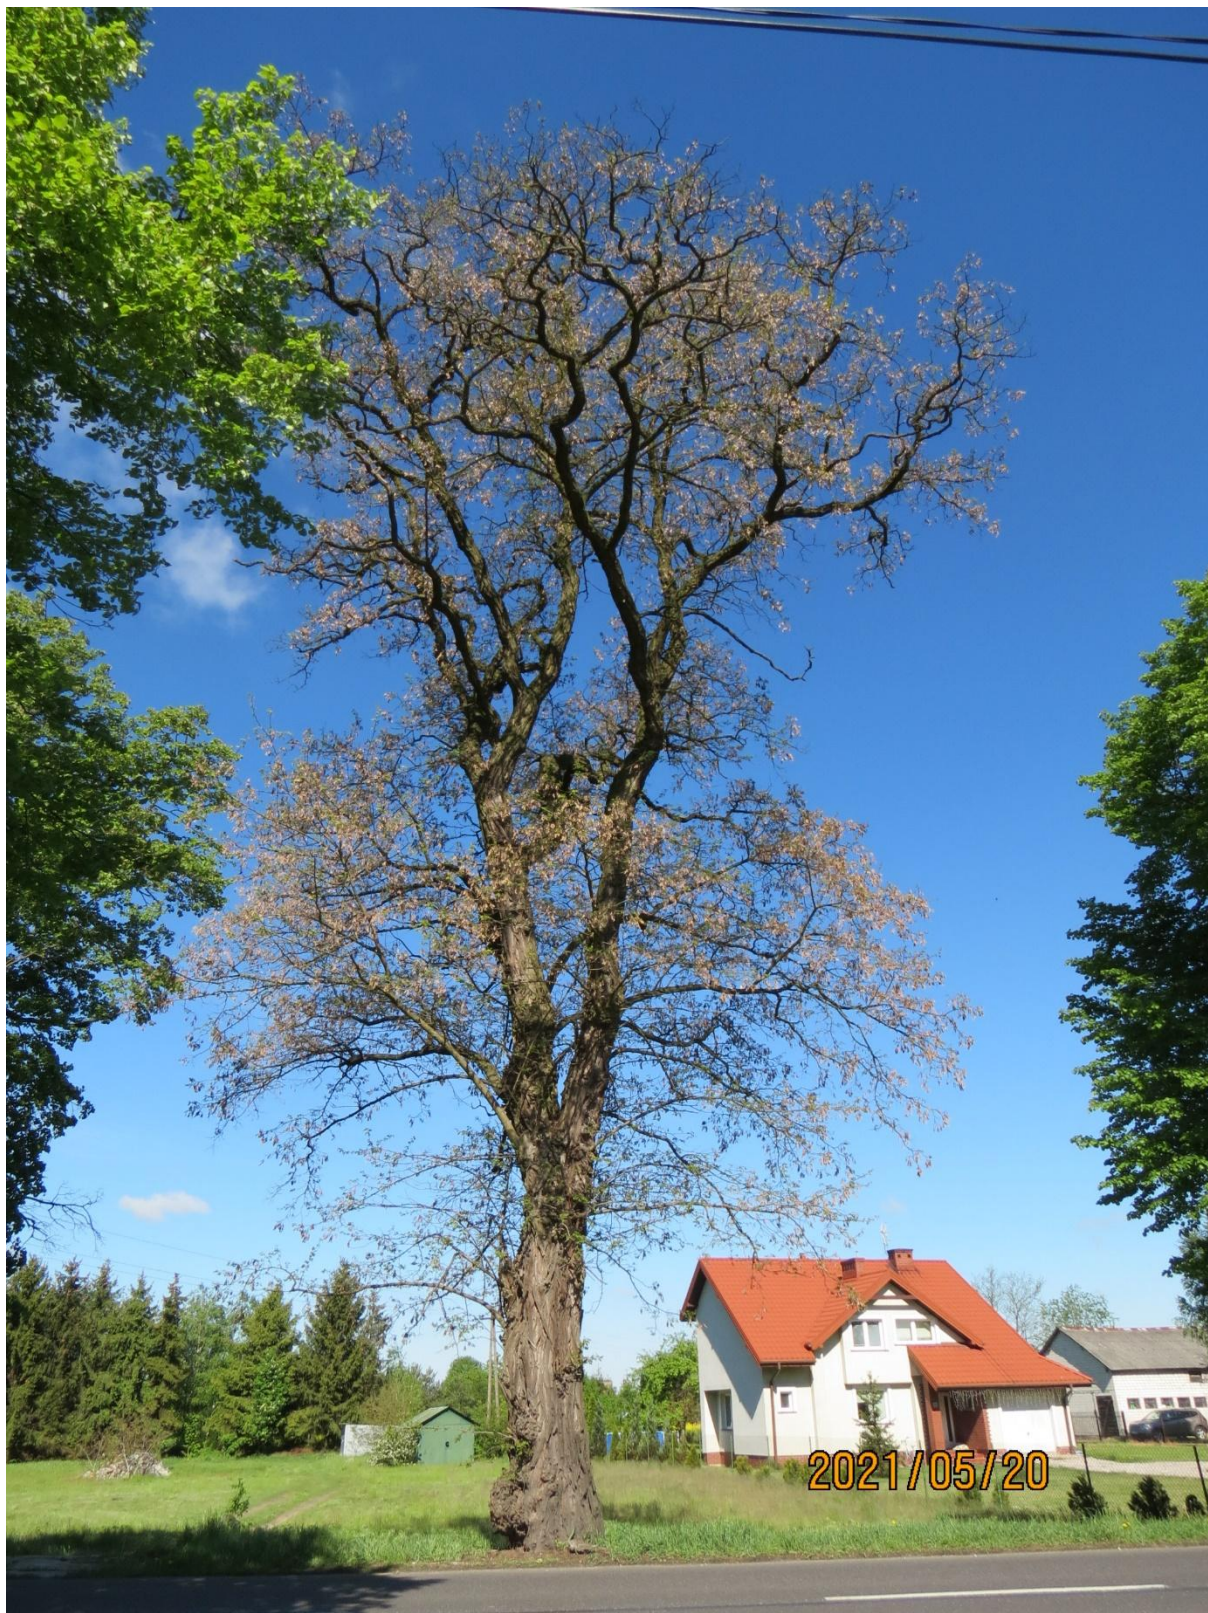
Drzewo nr 36			
Współrzędne	NR DZIAŁKI	GATUNEK	OBWÓD PNIA (cm) NA WYS. 1.3 m
<p>Wsp. WSG N 51° 29' 51.9096" E 19° 09' 43.4413"</p> <p>Wsp. układ 2000 X 5707663.160 Y 6580691.050</p>	202	<p>Robinia akacyjowa (<i>Robinia pseudoacacia</i> L.)</p>	264
Stan zdrowotny	<p>Pień prosty z guzami . Korona rozbudowana z dwoma przewodnikami W koronie naturalny posusz . Na pniu widoczna deprecjacja drewna w miejscu starych rżazów oraz drobne ubytki wgłębne. Ubytek wgłębny w strefie odziomkowej pnia. Brak owocników pasożytniczych grzybów nadrzewnych oraz śladów żerowania szkodników technicznych drewna.</p>		
Uwagi dodatkowe	<p>Drzewo usytuowane w strefie pobocza drogi. Zagrożone uszkodzeniami abiotycznymi jak zasolenie gleby oraz kolizje z ruchem drogowym.</p>		
Zalecenia dotyczące pielęgnacji korony drzewa	<p>Wymagane usunięcie 100% posuszu w ramach cięć sanitarnych. Wymagane cięcia techniczne ze względu na kolizję z ruchem drogowym. Wymagane cięcia korygujące w koronie drzewa w celu jej odciążenia i uzyskania kształtu zbliżonego do cechy gatunku Wymagane dwa pojedyncze opaskowe wiązanie elastyczne.</p>

Zalecenia dotyczące pielęgnacji pnia drzewa	<p>Wymagane zabezpieczenie ubytku wgłębego</p>

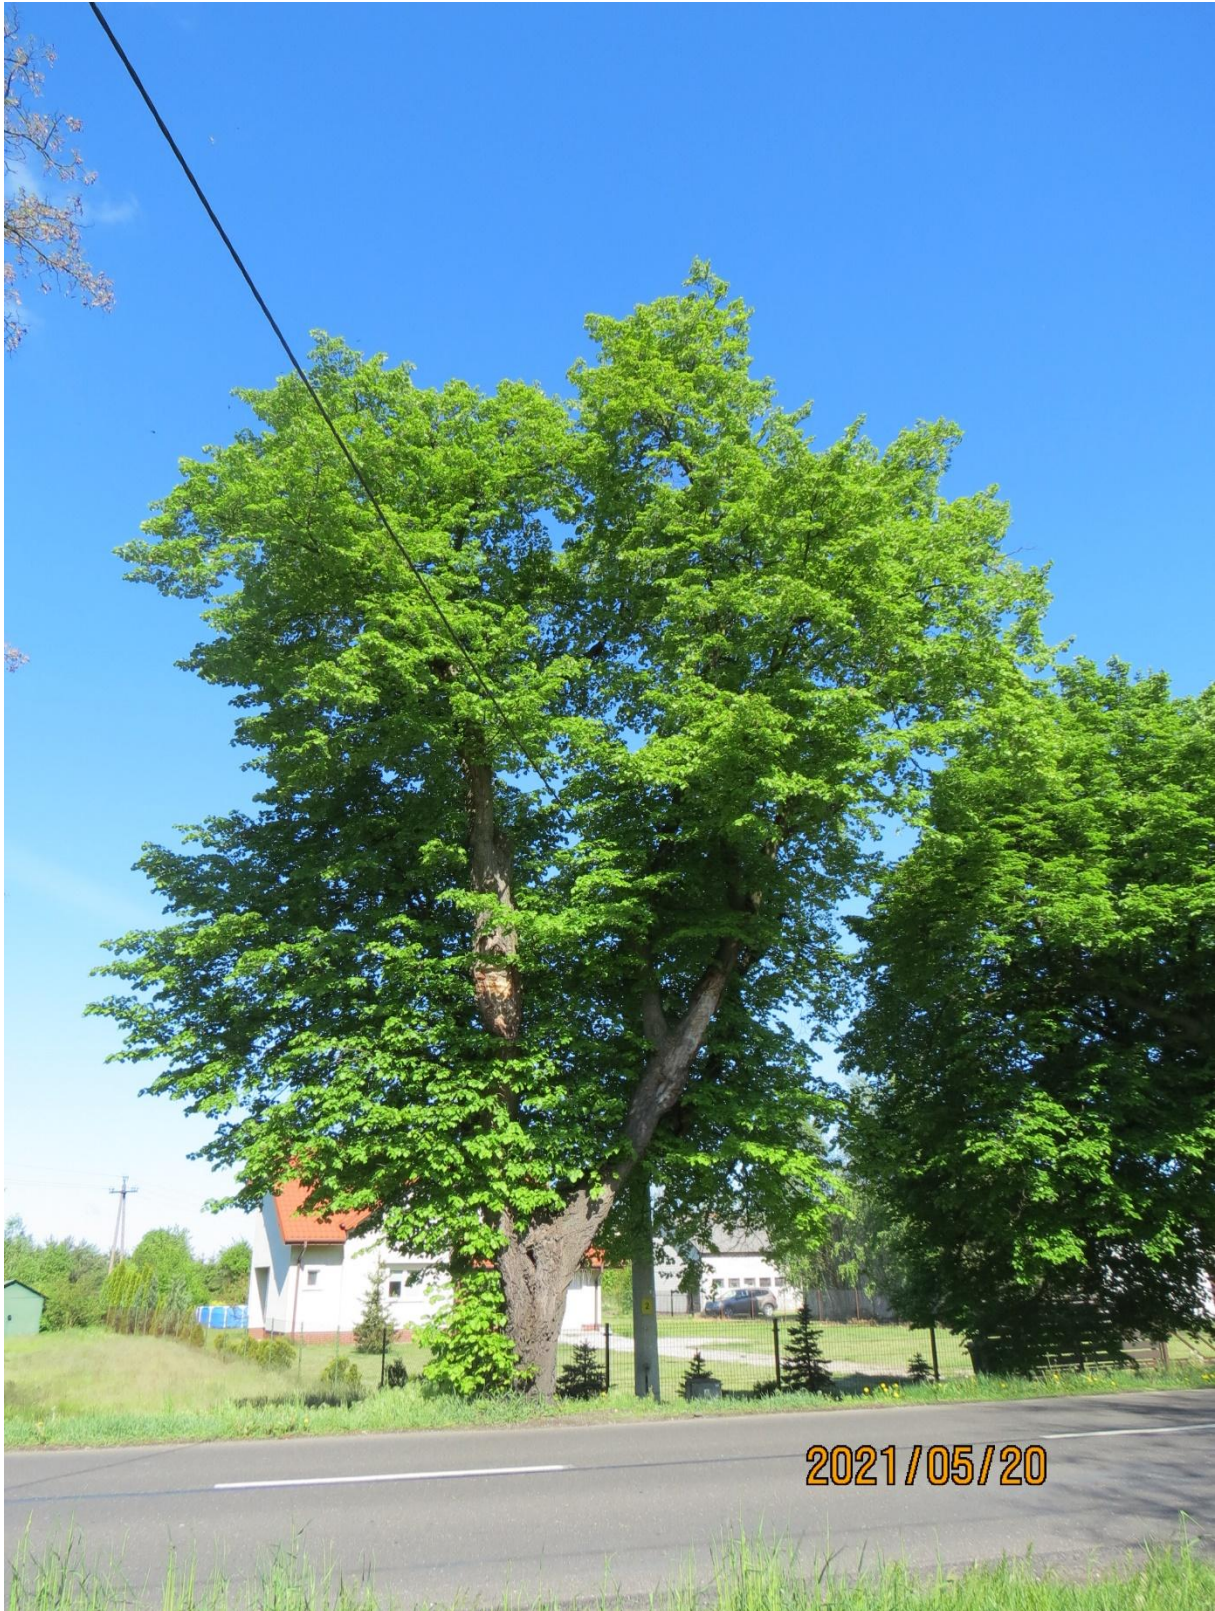
Drzewo nr 37			
Współrzędne	NR DZIAŁKI	GATUNEK	OBWÓD PNIA (cm) NA WYS. 1.3 m
<p>Wsp. WSG N 51° 29' 52.2380" E 19° 09' 43.6212"</p> <p>Wsp. układ 2000 X 5707673.360 Y 6580694.360</p>	202	<p>Lipa drobnolistna (<i>Tilia cordata Mill.</i>)</p>	255
Stan zdrowotny	<p>Pień prosty z guzami . Korona rozbudowana z trzema przewodnikami W koronie naturalny posusz . W koronie rozległe ubytki powierzchniowe. Na pniu widoczna deprecjacja drewna w miejscu starych rzązów oraz drobne ubytki wgłębne. Brak owocników pasożytniczych grzybów nadrzewnych oraz śladów żerowania szkodników technicznych drewna.</p>		
Uwagi dodatkowe	<p>Drzewo usytuowane w strefie pobocza drogi. Zagrożone uszkodzeniami abiotycznymi jak zasolenie gleby oraz kolizje z ruchem drogowym.</p>		
Zalecenia dotyczące pielęgnacji korony drzewa	<p>Wymagane usunięcie 100% posuszu w ramach cięć sanitarnych. Wymagane cięcia techniczne ze względu na kolizję z ruchem drogowym oraz linią energetyczną. Wymagane cięcia korygujące w koronie drzewa w celu jej odciążenia i uzyskania kształtu zbliżonego do cechy gatunku. Wymagane zabezpieczenie ubytków powierzchniowych. Wymagane jedno trójkątne opaskowe wiązanie elastyczne.</p>

Zalecenia dotyczące pielęgnacji pnia drzewa	<p>Wymagane zabezpieczenie ubytków wgłębnych</p>

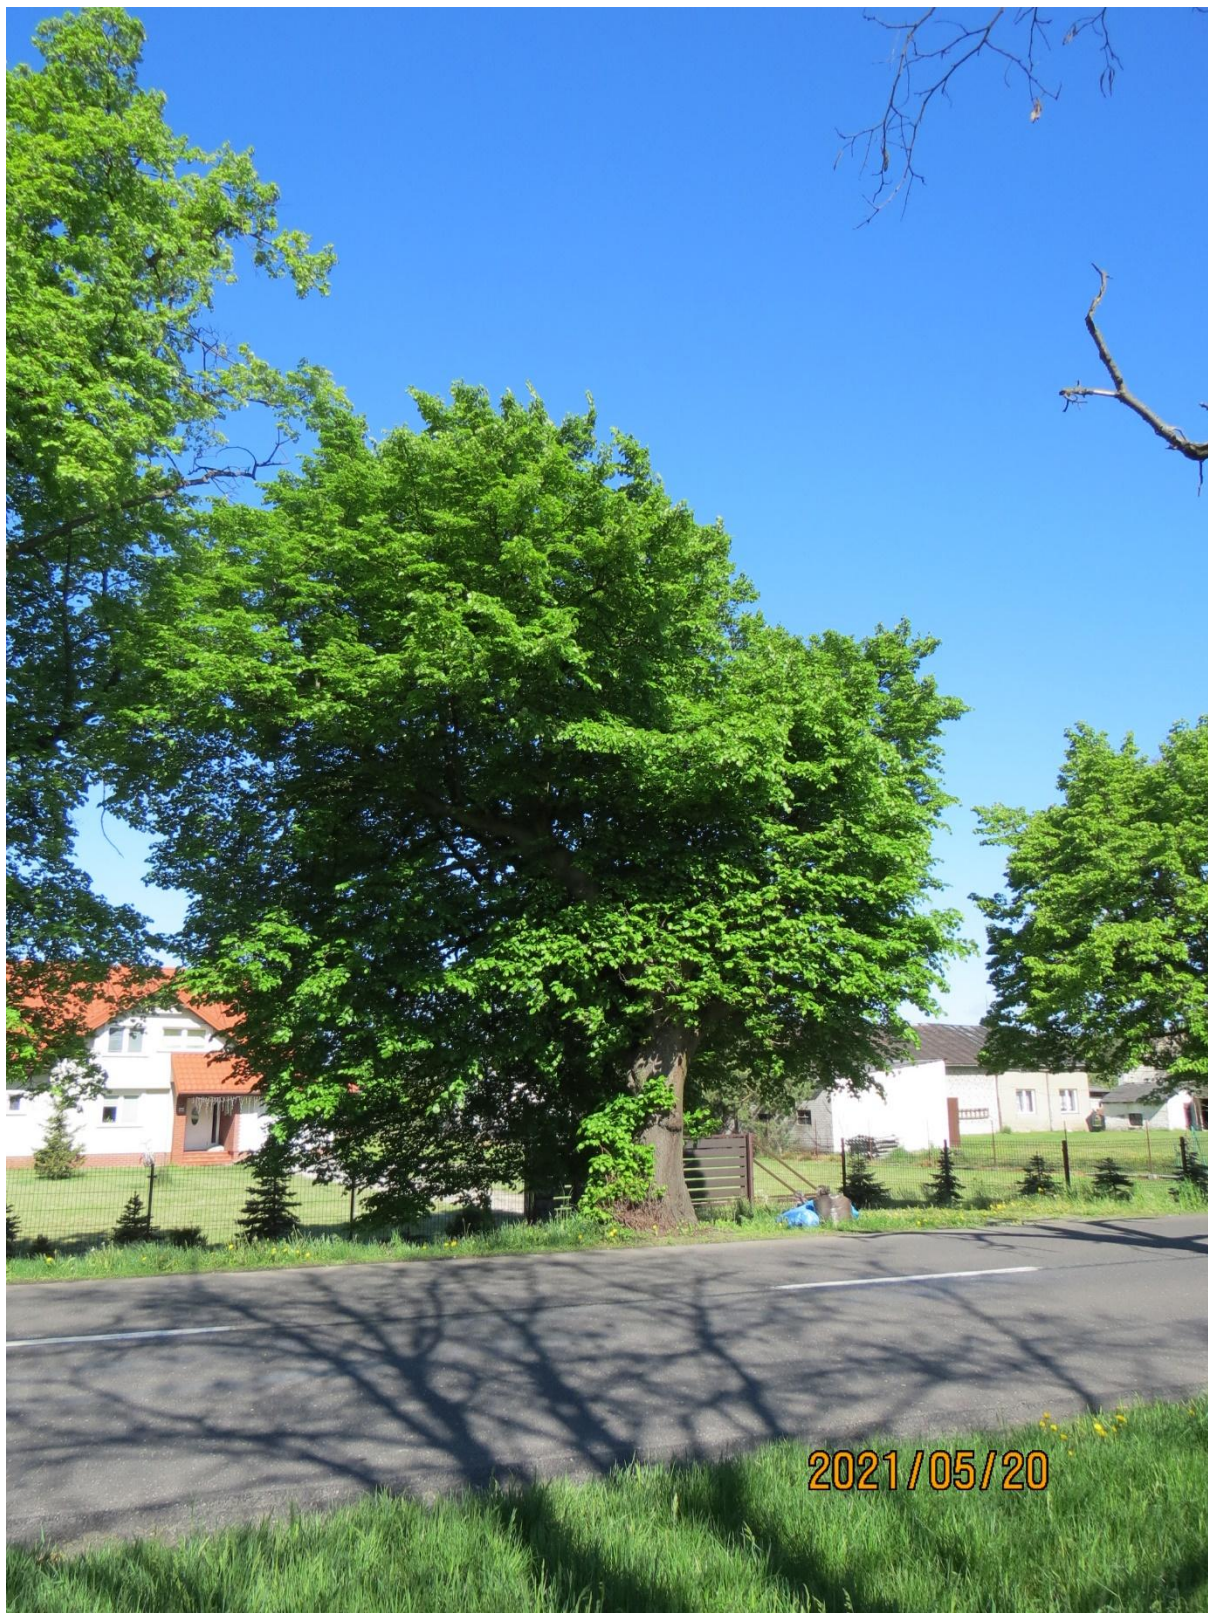
Drzewo nr 38			
Współrzędne	NR DZIAŁKI	GATUNEK	OBWÓD PNIA (cm) NA WYS. 1.3 m
<p>Wsp. WSG N 51° 29' 52.5471" E 19° 09' 43.7478"</p> <p>Wsp. układ 2000 X 5707682.950 Y 6580696.650</p>	202	<p>Lipa drobnolistna (<i>Tilia cordata</i> Mill.)</p>	197
Stan zdrowotny	<p>Pień prosty z otwartym ubytkiem wgłębnym u nasady korony. Korona rozbudowana, asymetryczna, pierwotnie z trzema przewodnikami. W koronie naturalny posusz . W koronie rozległy ubytek wgłębny po usuniętym przewodniku. Brak owocników pasożytniczych grzybów nadrzewnych oraz śladów żerowania szkodników technicznych drewna.</p>		
Uwagi dodatkowe	<p>Drzewo usytuowane w strefie pobocza drogi. Zagrożone uszkodzeniami abiotycznymi jak zasolenie gleby oraz kolizje z ruchem drogowym.</p>		
Zalecenia dotyczące pielęgnacji korony drzewa	<p>Wymagane usunięcie 100% posuszu w ramach cięć sanitarnych. Wymagane cięcia techniczne ze względu na kolizję z ogrodzeniem posesji. Wymagane cięcia korygujące w koronie drzewa w celu jej odciążenia i uzyskania kształtu zbliżonego do cechy gatunku. Wymagane zabezpieczenie ubytków wgłębnych. Wymagane dwa pojedyncze opaskowe wiązanie elastyczne.</p>

Zalecenia dotyczące pielęgnacji pnia drzewa	<p>Wymagane zabezpieczenie ubytków wgłębnych</p> <p>Ze względu na rozmieszczenie ubytków zaleca się zdiagnozowanie bezinwazyjne pnia przy użyciu tomografu dźwiękowego</p>
