UCHWAŁA NR VII/51/2024 RADY GMINY BUCZEK

w sprawie wieloobiektowego pomnika przyrody w miejscowości Buczek

INWENTARYZACJA DENDROLOGICZNA
GRUPY DRZEW STANOWIĄCYCH
WIELOOBIEKTOWY
POMNIK PRZYRODY

Buczek 2021

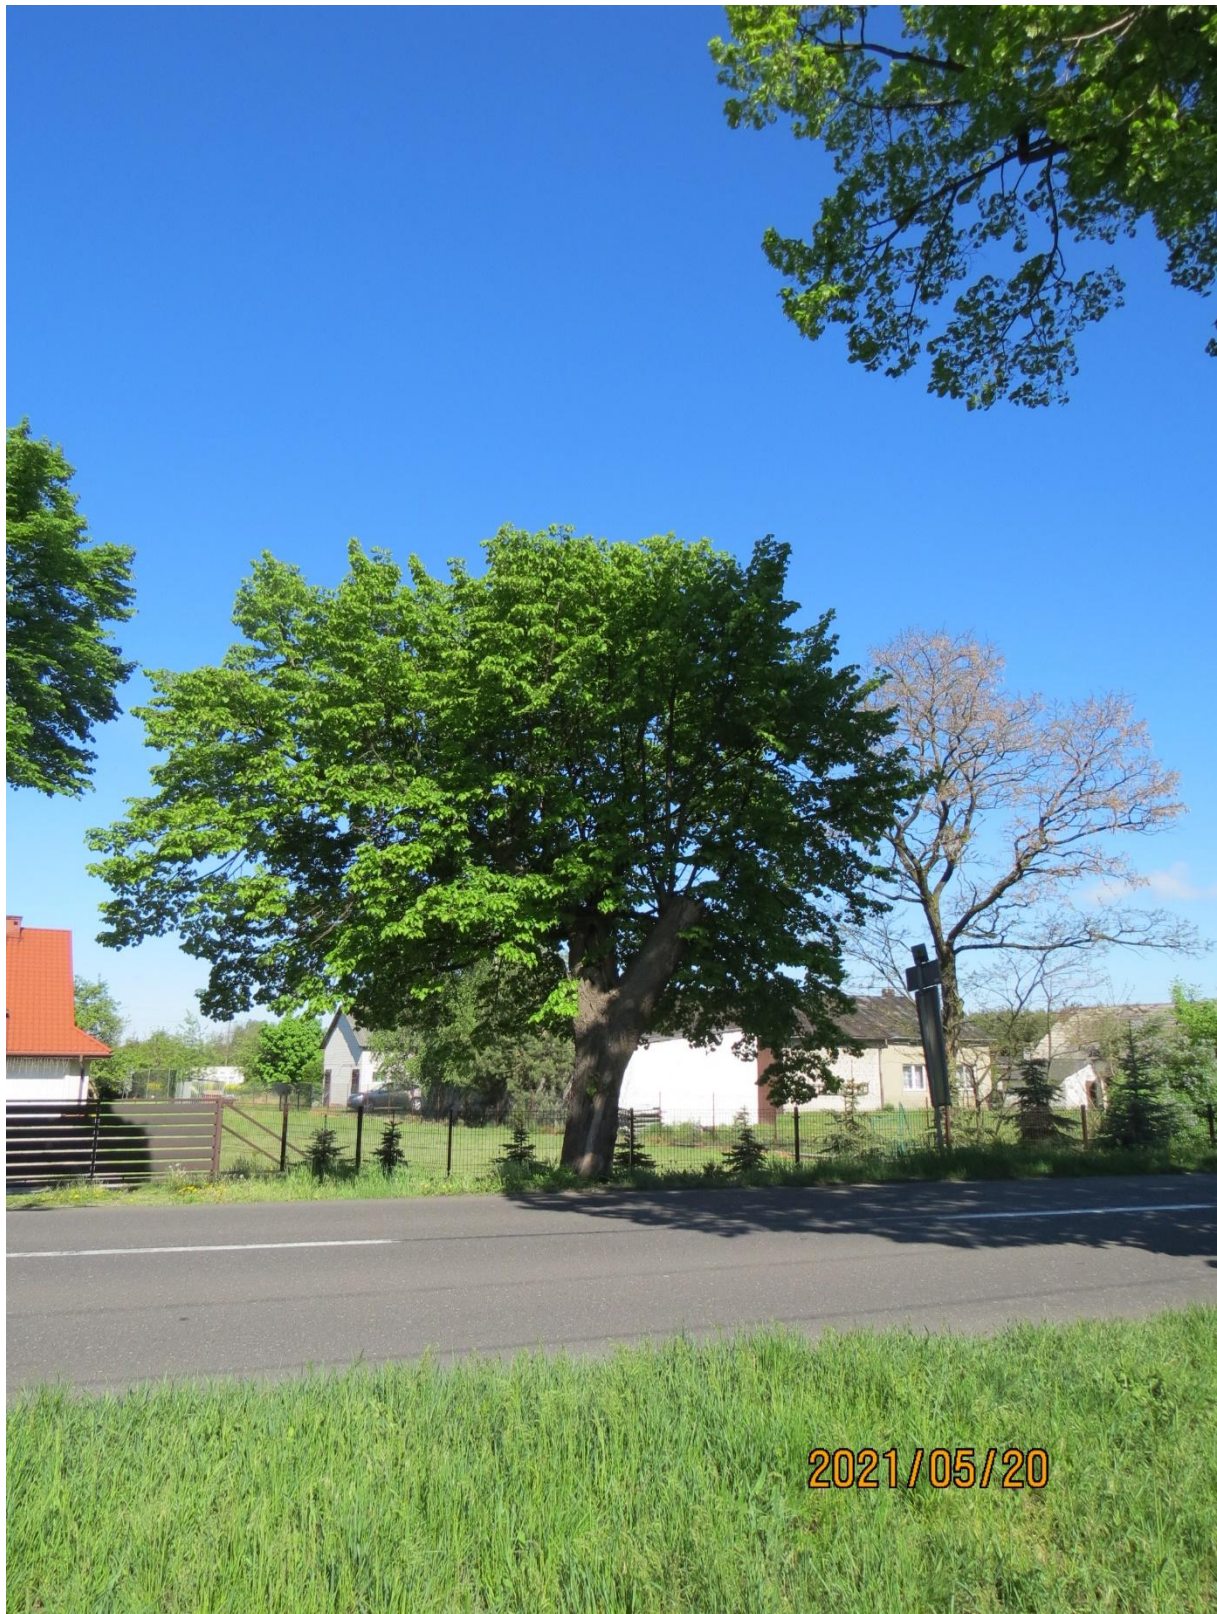
Drzewo nr 39			
Współrzędne	NR DZIAŁKI	GATUNEK	OBWÓD PNIA (cm) NA WYS. 1.3 m
<p>Wsp. WSG N 51° 29' 52.8508" E 19° 09' 43.8855"</p> <p>Wsp. układ 2000 X 5707692.377 Y 6580699.156</p>	202	<p>Lipa drobnolistna (<i>Tilia cordata</i> Mill.)</p>	171
Stan zdrowotny	<p>Pień prosty, z rozległym ubytkiem powierzchniowym w strefie odziomkowej. Korona rozbudowana, asymetryczna W koronie naturalny posusz. W koronie rozległe ubytki wgłębne. Brak owocników pasożytniczych grzybów nadrzewnych oraz śladów żerowania szkodników technicznych drewna.</p>		
Uwagi dodatkowe	<p>Drzewo usytuowane w strefie pobocza drogi. Zagrożone uszkodzeniami abiotycznymi jak zasolenie gleby oraz kolizje z ruchem drogowym.</p>		
Zalecenia dotyczące pielęgnacji korony drzewa	<p>Wymagane usunięcie 100% posuszu w ramach cięć sanitarnych. Wymagane cięcia techniczne ze względu na kolizję z ogrodzeniem posesji. Wymagane cięcia korygujące w koronie drzewa w celu jej odciążenia i uzyskania kształtu zbliżonego do cechy gatunku. Wymagane zabezpieczenie ubytków wgłębnych. Zaleca się zdiagnozowanie bezinwazyjne przewodników korony przy użyciu tomografu dźwiękowego.</p>

Zalecenia dotyczące pielęgnacji pnia drzewa	<p>Wymagane zabezpieczenie ubytków wgłębnych Wymagane zabezpieczenie ubytku powierzchniowego Zaleca się zdiagnozowanie bezinwazyjne pnia przy użyciu tomografu dźwiękowego.</p>
