### UCHWAŁA NR VIII/123/24 RADY MIASTA GDAŃSKA

#### **w sprawie uzgodnienia realizacji inwestycji celu publicznego w obrębie strefy ochrony pomników przyrody**

do uchwały, którym jest dokument pn. "Ekspertyza dendrologiczna określająca kompleksowy wpływ całości zaplanowanych prac na stan i rokowania przedmiotowych pomników przyrody wraz z wytycznymi

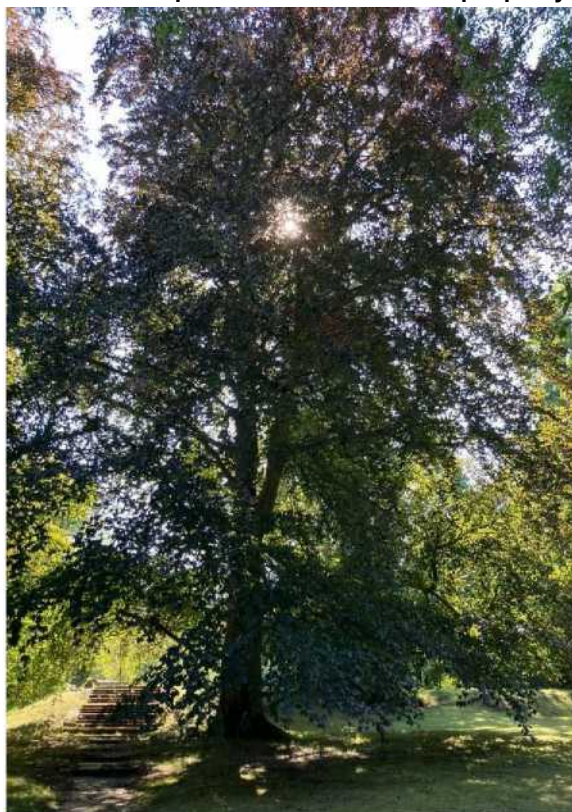
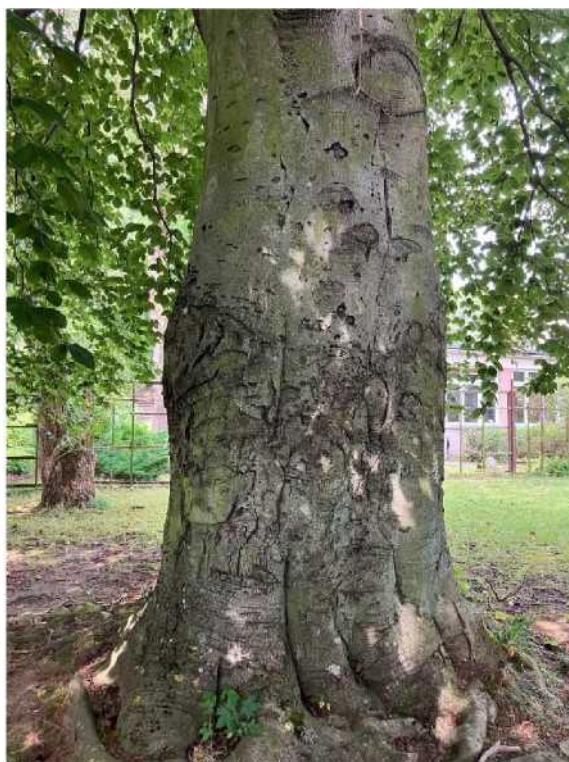
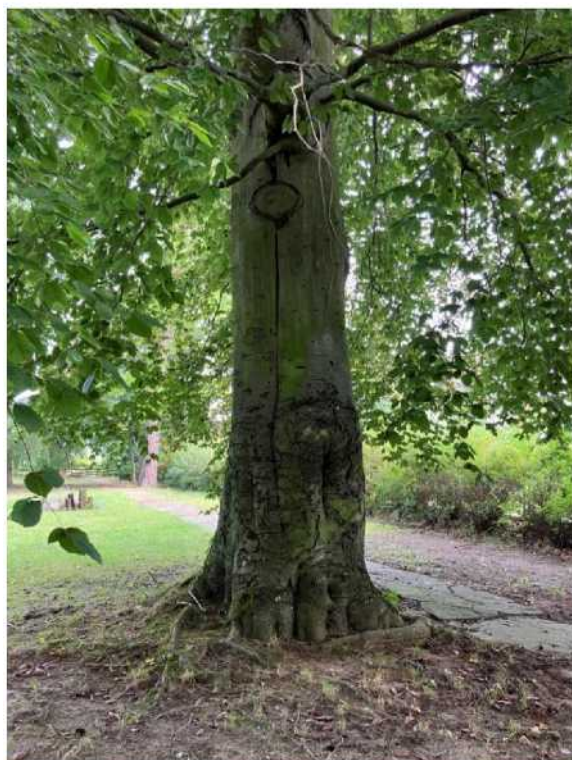
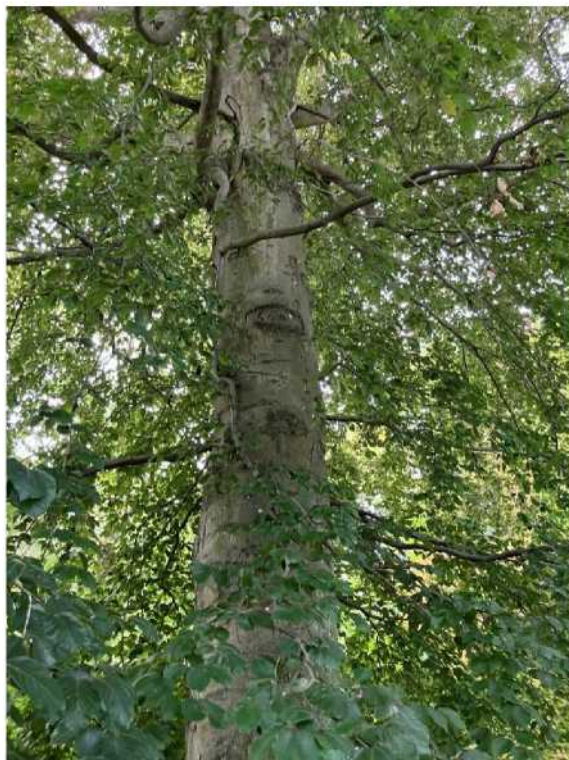
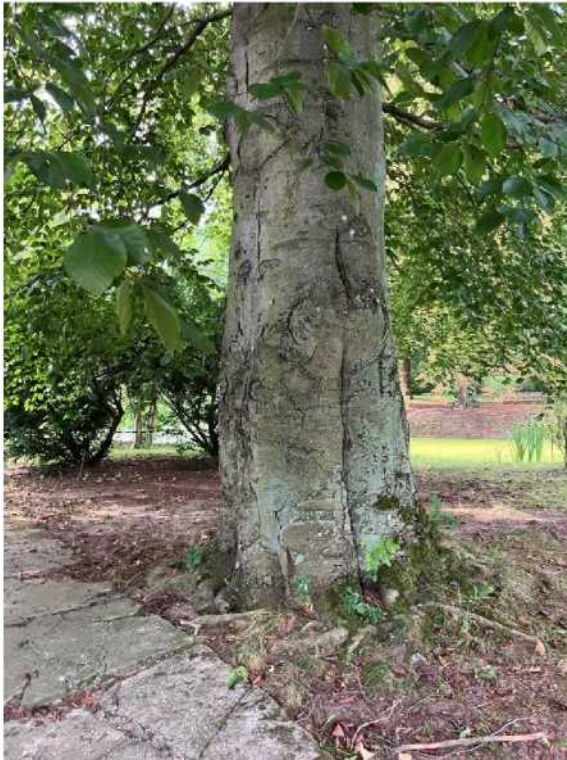
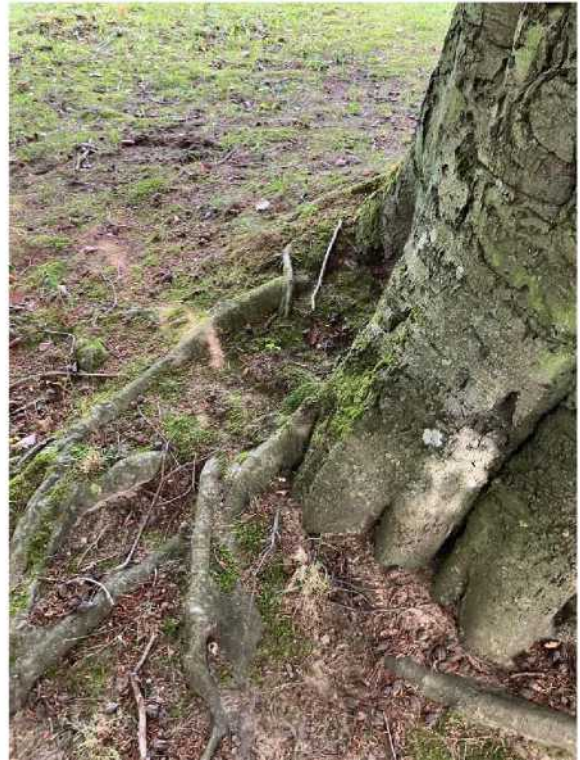
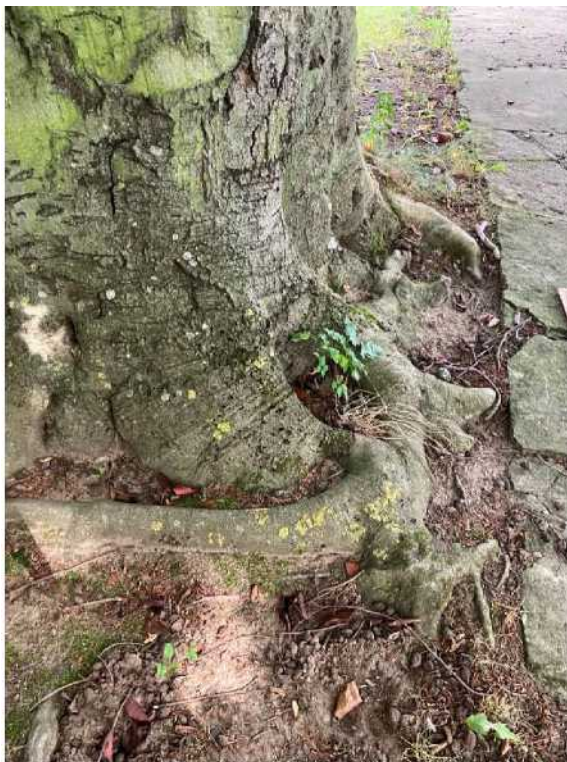
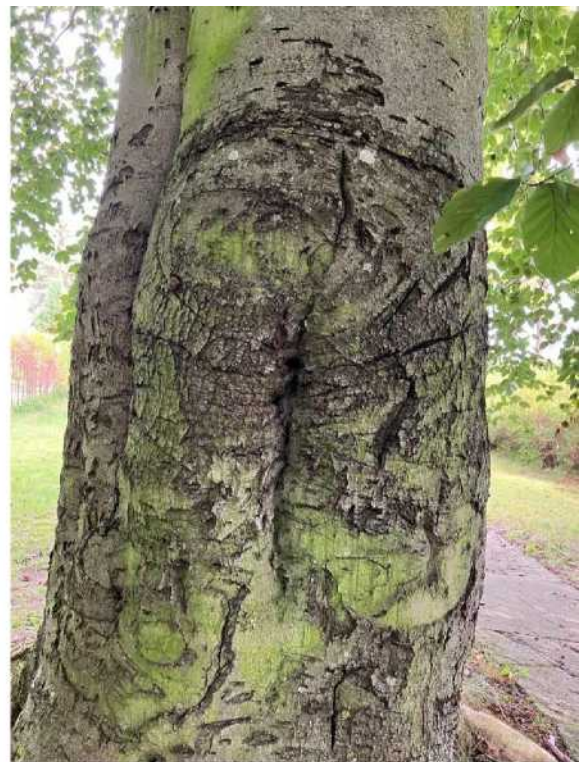
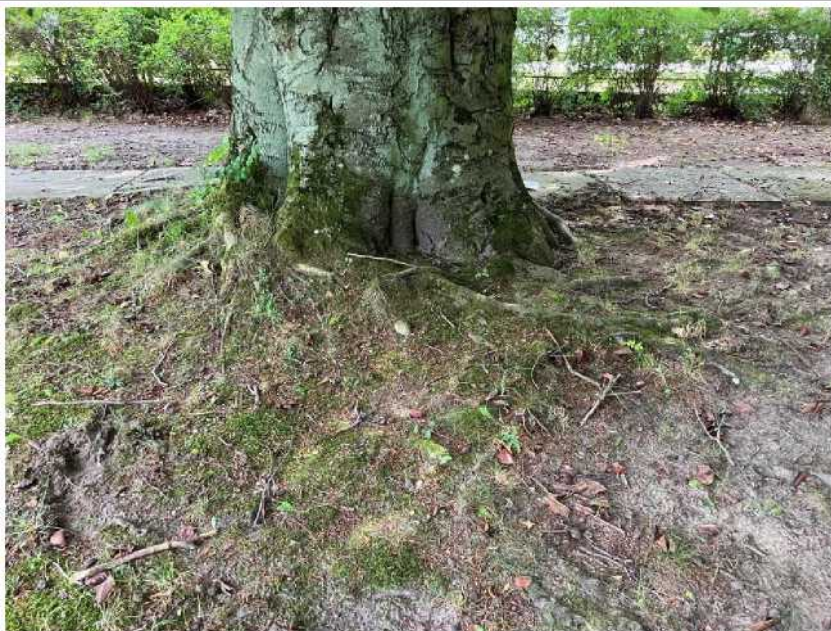
Drzewo pomnikowe nr 582 – buk pospolity 'Atropunicea' (*Fagus sylvatica* L.)

| | Gatunek drzewa/krzewu<br>nazwa polska i łacińska | | | OJ | | 2 | X2 a <sup>4</sup><br>O | Uwagi |
|---|---|---|---|---|---|---|---|---|
| 582 | buk pospolity <i>Fagus sylvatica</i> L.<br>'Atropunicea' | 399 | 20 | 27 | A/O | 47/2 | 006 | rośnie na terenie parku, miejsce lęgowe ptaków w koronie drzewa; korona rozłożysta, prawidłowo ukształtowana; system korzeniowy odkryty w nieznanym stopniu, występuje tzw. "korzeń duszący"; występowanie mchów i porostów na pniu; nieznaczne uszkodzenia pnia, zarośnięte tkanką kallusową |

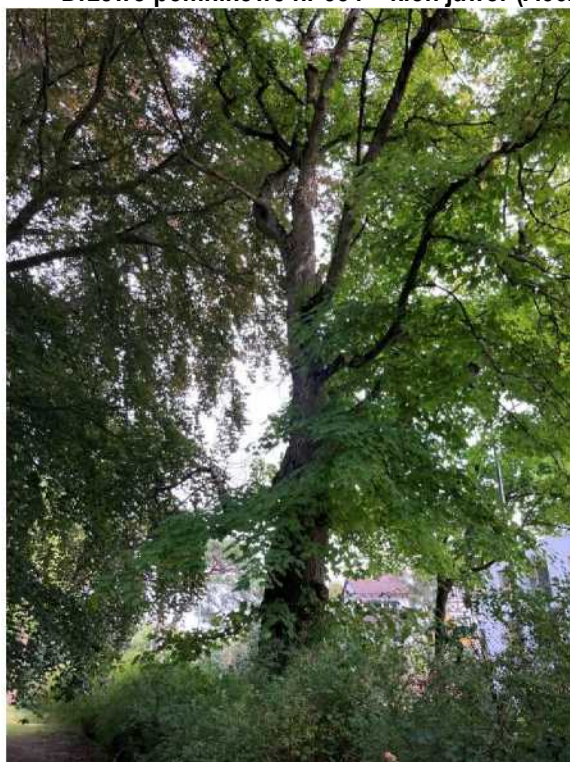
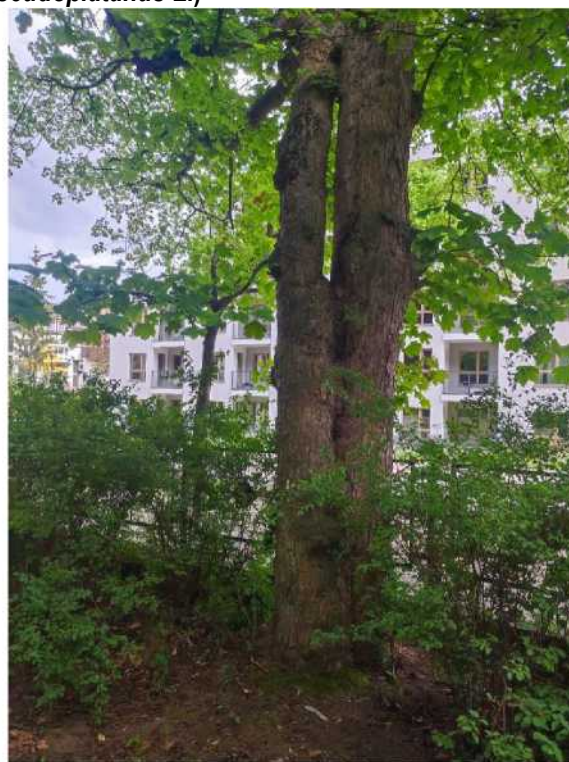
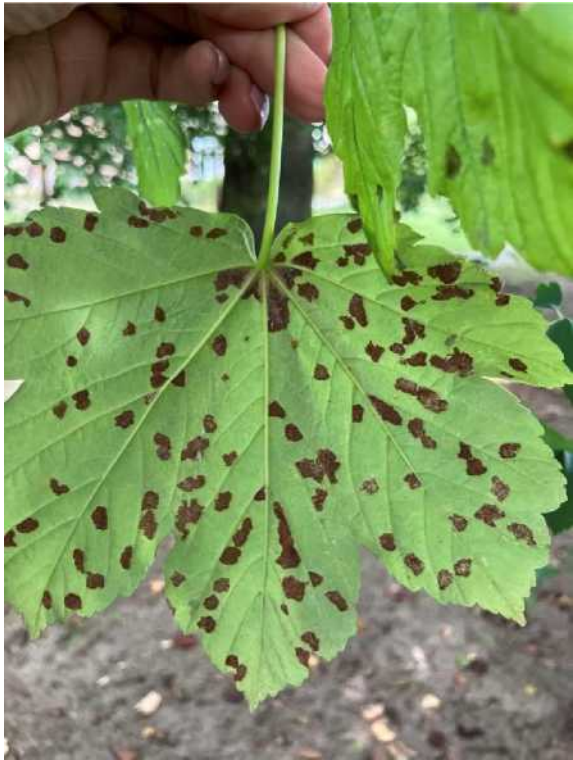
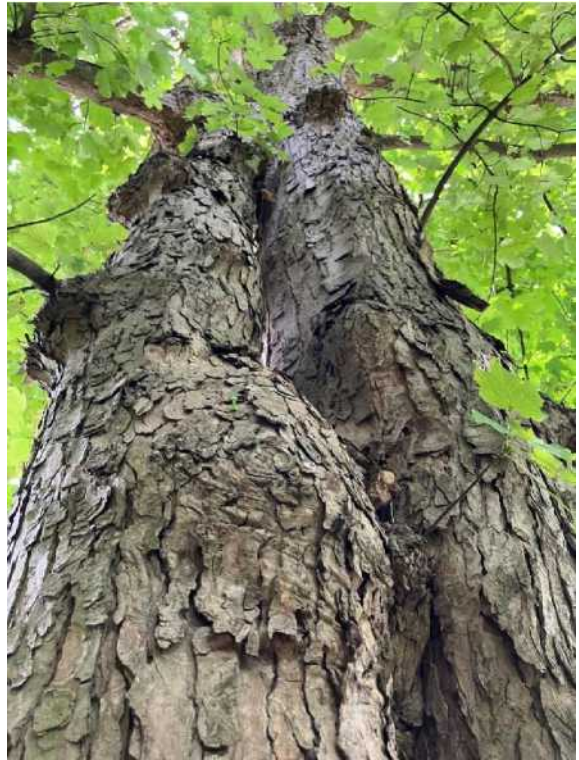
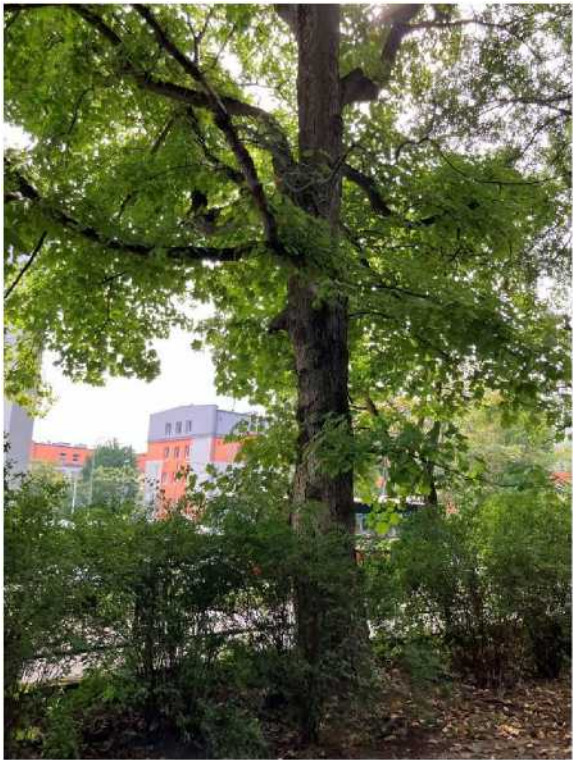
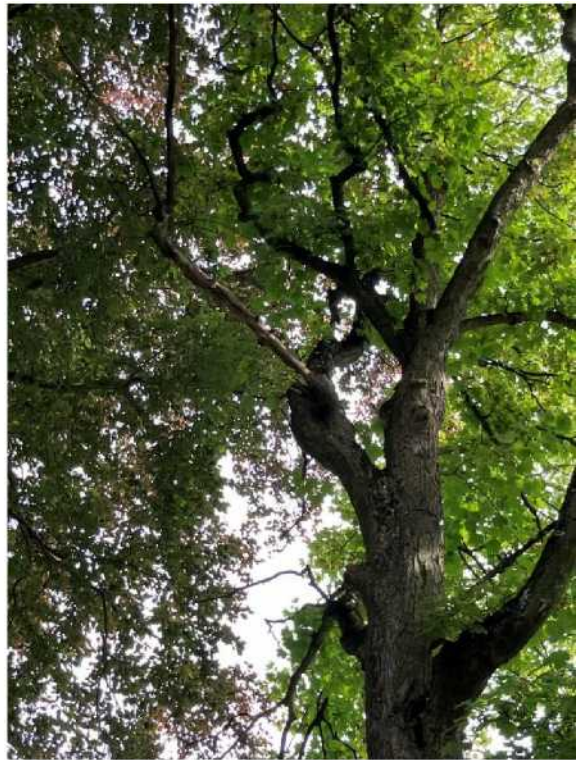
**Drzewo pomnikowe nr 584 – klon jawor (*Acer pseudoplatanus* L.)**

| | Gatunek drzewa/krzewu<br>nazwa polska i łacińska | | | OJ | | 2 | X2 a <sup>4</sup><br>O | Uwagi |
|---|---|---|---|---|---|---|---|---|
| 584 | klon jawor <i>Acer pseudoplatanus</i> L. | 270 | 15 | 25 | A/O | 47/2 | 006 | rośnie na terenie parku; drzewo dwupniowe, pnie zrastają się; korona jednostronna, ukształtowana głównie od strony jezdni; kilka suchych konarów w koronie drzewa, lekki posusz w koronie, na liściach widoczny pasożyt <i>Rhytisma acerinum</i> |

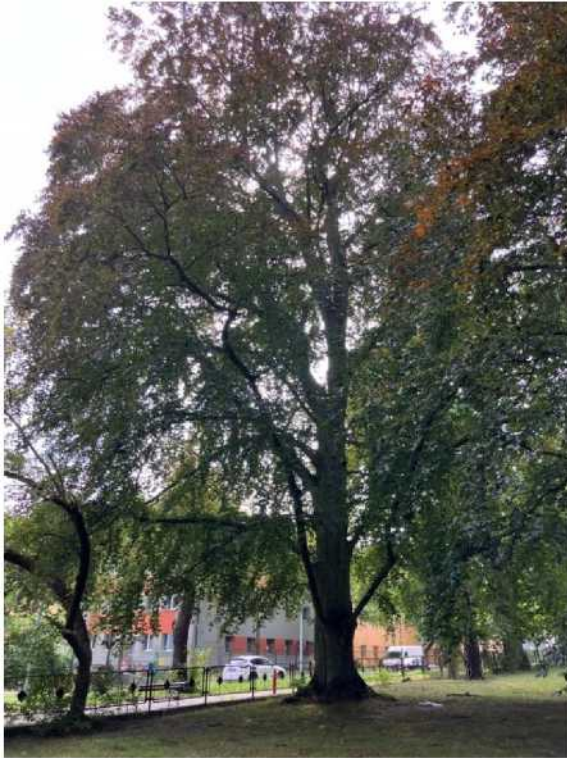
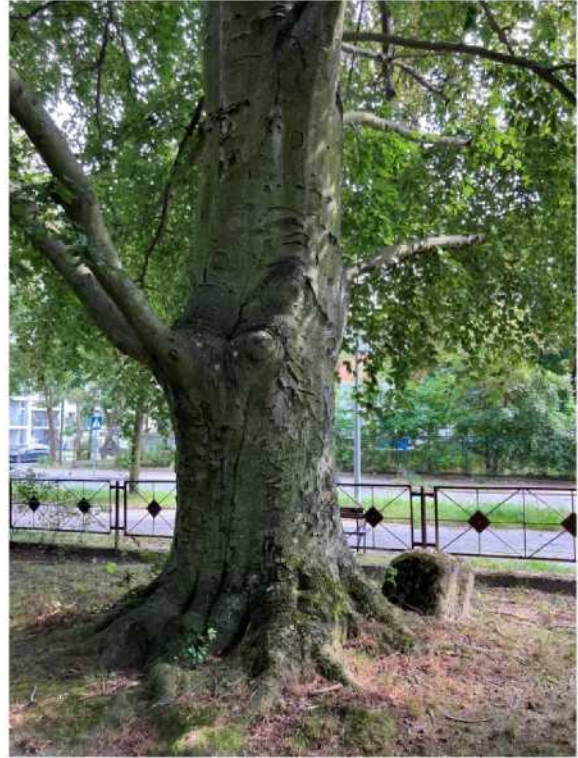
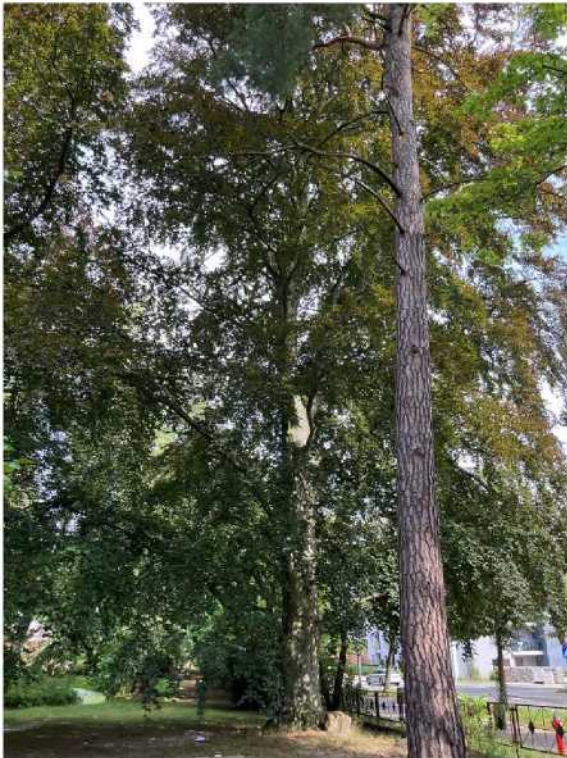
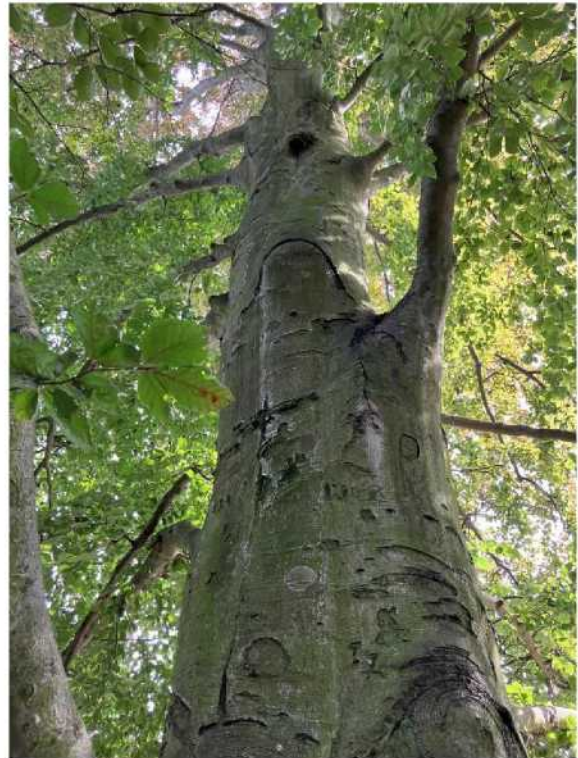
**Drzewo pomnikowe nr 583/1 – buk pospolity 'Atropunicea' (*Fagus sylvatica* L.)**

| | Gatunek drzewa/krzewu<br>nazwa polska i łacińska | | | OJ | | 2 | X2 a <sup>4</sup><br>O | Uwagi |
|---|---|---|---|---|---|---|---|---|
| 583/1 | buk pospolity <i>Fagus sylvatica</i> L.<br>'Atropunicea' | 372 | 18 | 35 | A/O | 47/2 | 006 | rośnie na terenie parku, korona rozłożysta prawidłowo ukształtowana; występowanie mchów i porostów na pniu; nieznaczne uszkodzenia pnia, zarośnięte tkanką kallusową; drzewo obrośnięte bluszczem w dolnej części pnia; przy napływach korzeniowych wyrastają samosiewy młodych drzew – klonu pospolitego oraz buka pospolitego |

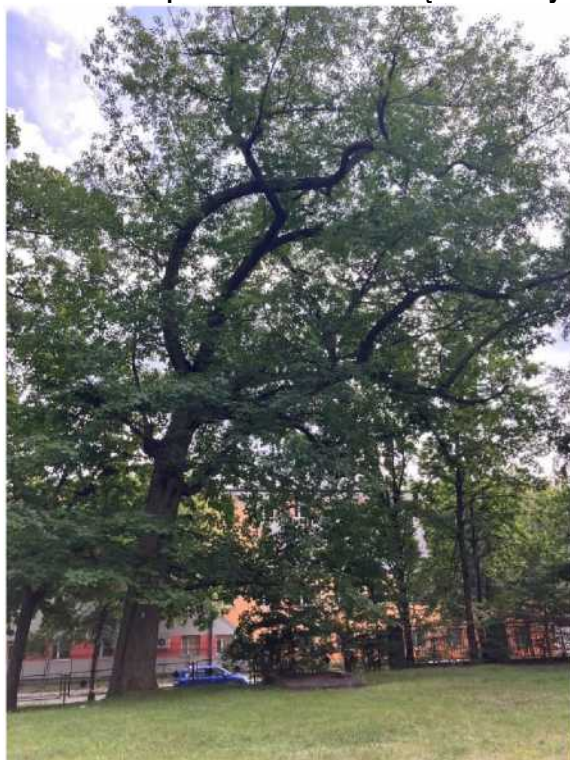
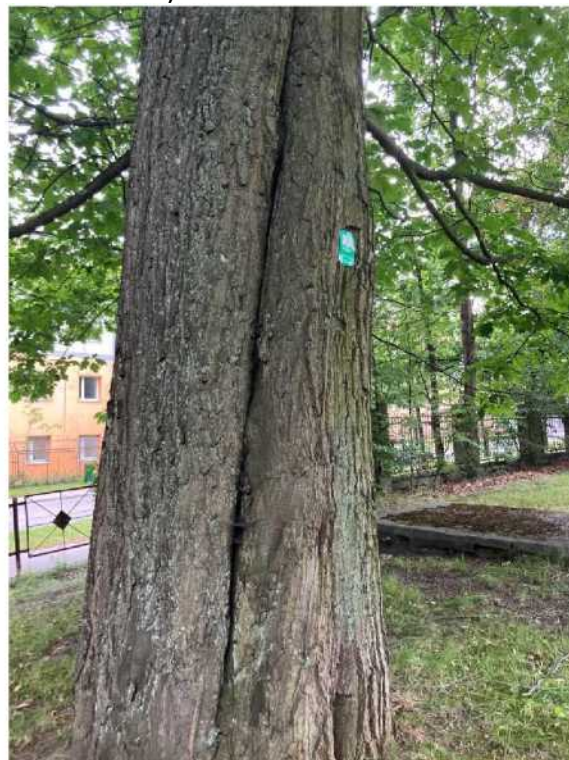
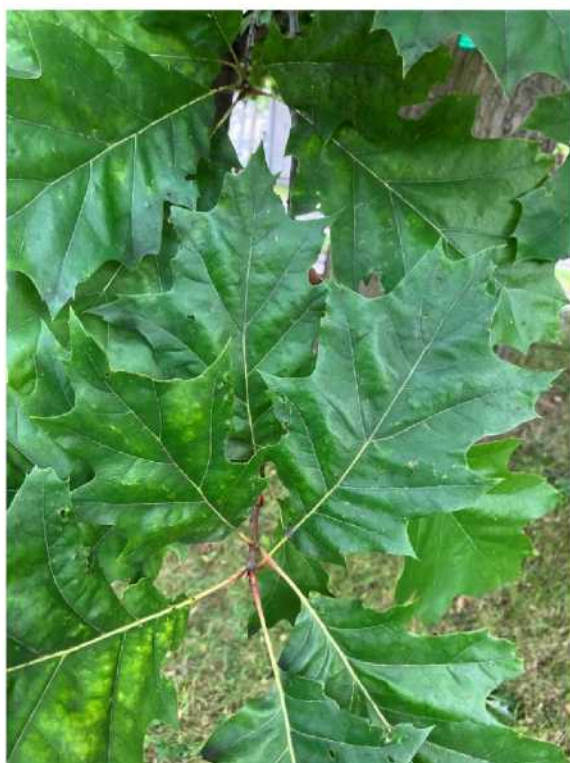
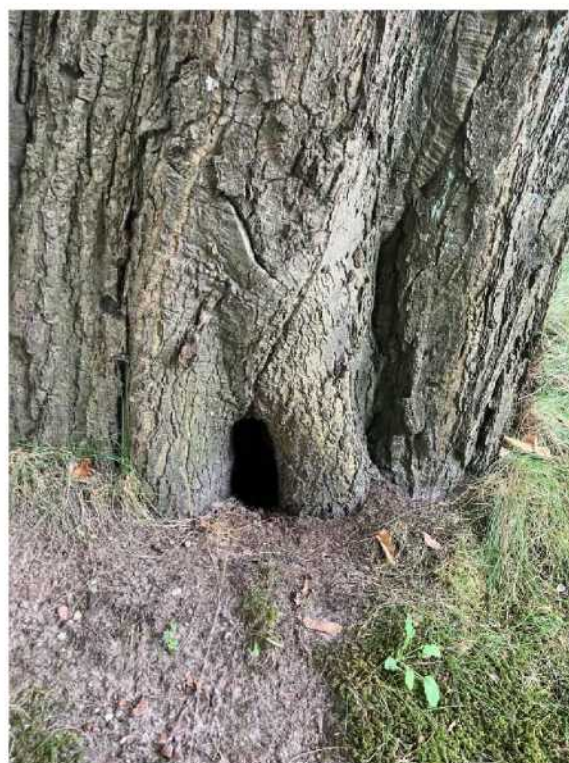
**Drzewo pomnikowe nr 586 – dąb czerwony (*Quercus rubra* L.)**

| | Gatunek drzewa/krzewu<br>nazwa polska i łacińska | | | OJ | | 2 | X2 a <sup>4</sup><br>O | Uwagi |
|---|---|---|---|---|---|---|---|---|
| 586 | dąb czerwony <i>Quercus rubra</i> L. | 353 | 15 | 24 | A/O | 47/2 | 006 | rośnie na terenie parku; od strony zachodniej na pniu duża ilość mchów i porostów; miejsce lęgowe ptaków w koronie drzewa; drzewo lekko pochylone w kierunku jezdni; listwa piorunowa na pniu o długości około 5 m; występowanie niewielkiej dziupli przy powierzchni gruntu |

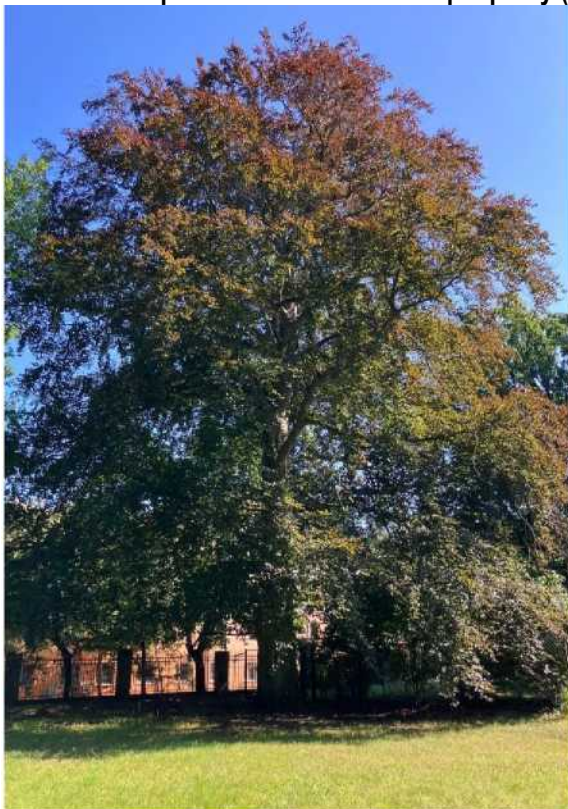
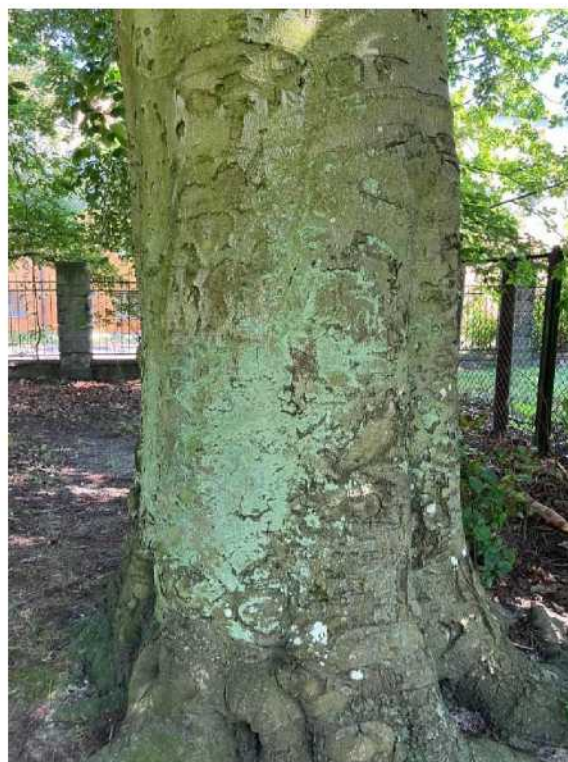
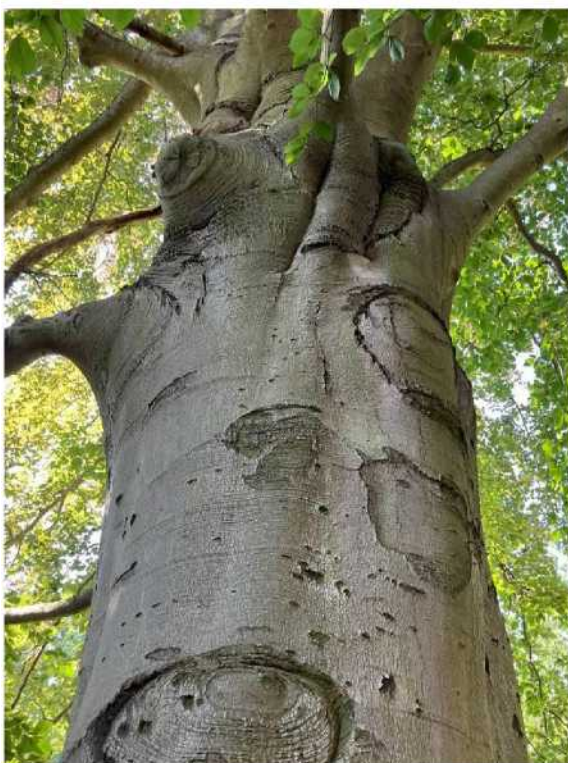
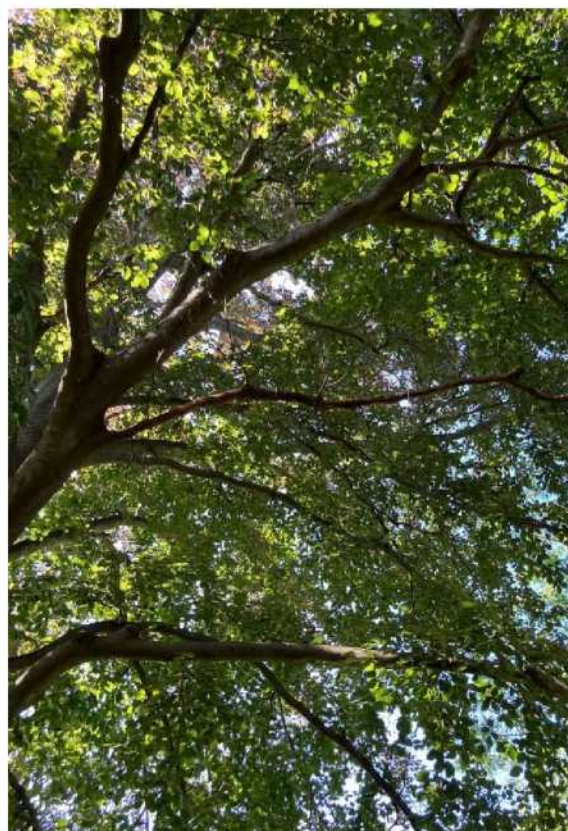
**Drzewo pomnikowe nr 587 – buk pospolity (*Fagus sylvatica* L.)**

| | Gatunek drzewa/krzewu<br>nazwa polska i łacińska | | | OJ | | 2 | X2 a <sup>4</sup><br>O | Uwagi |
|---|---|---|---|---|---|---|---|---|
| 587 | buk pospolity <i>Fagus sylvatica</i> L. | 355 | 15 | 23 | A/O | 47/2 | 006 | rośnie na terenie parku, miejsce lęgowe ptaków w koronie drzewa; korona rozłożysta, prawidłowo ukształtowana; występowanie mchów i porostów na pniu; nieznaczne uszkodzenia pnia, zarośnięte tkanką kallusową |

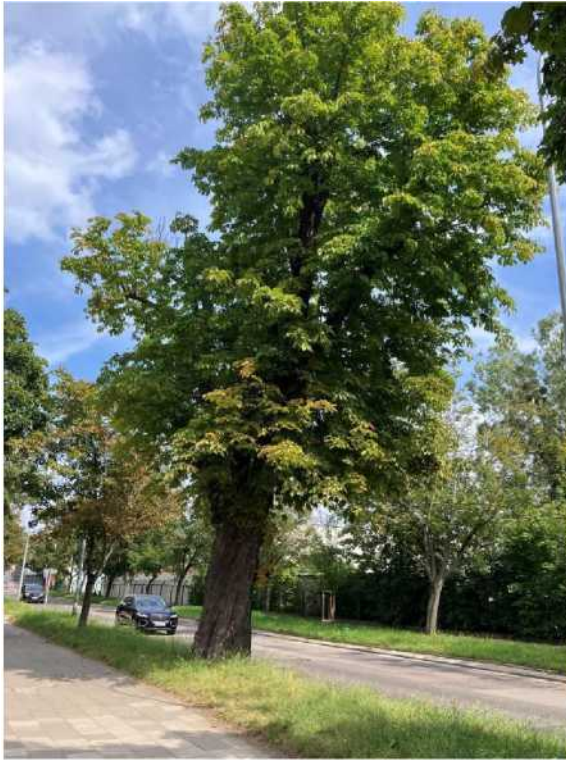
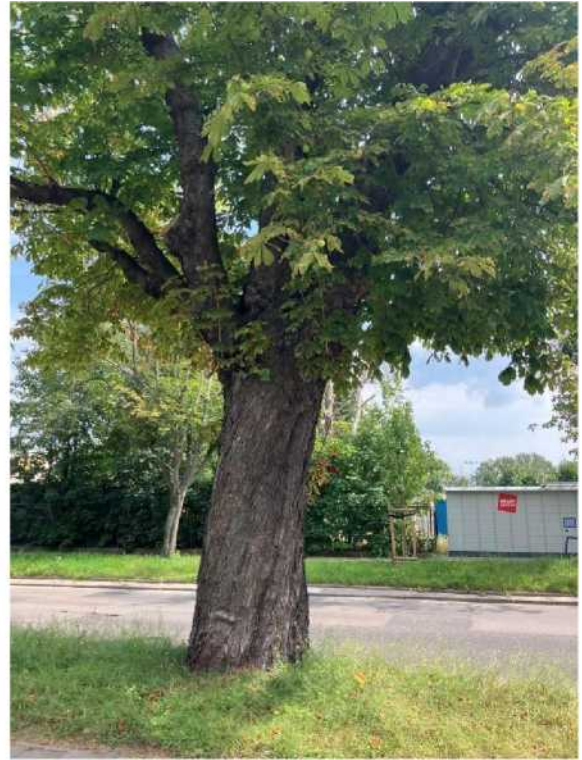
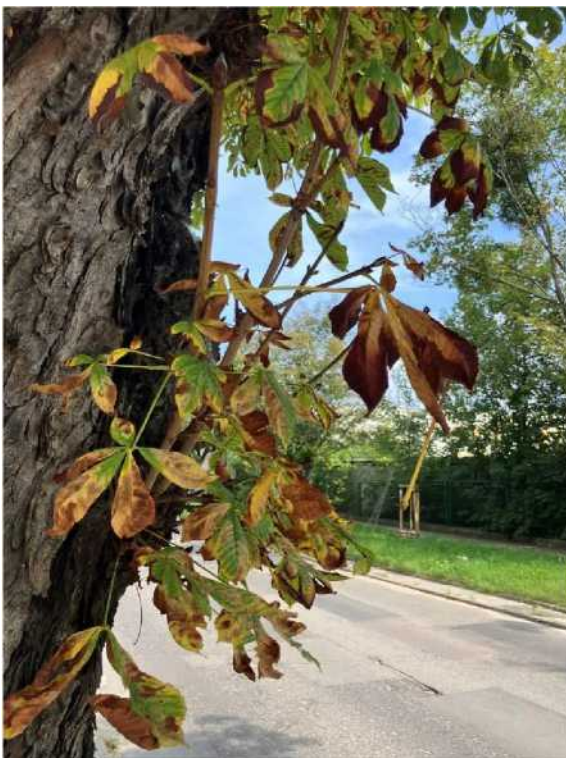
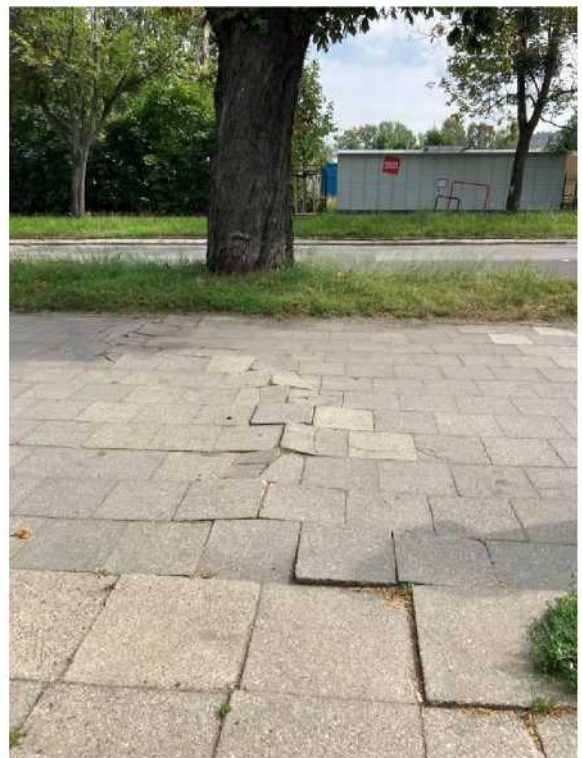
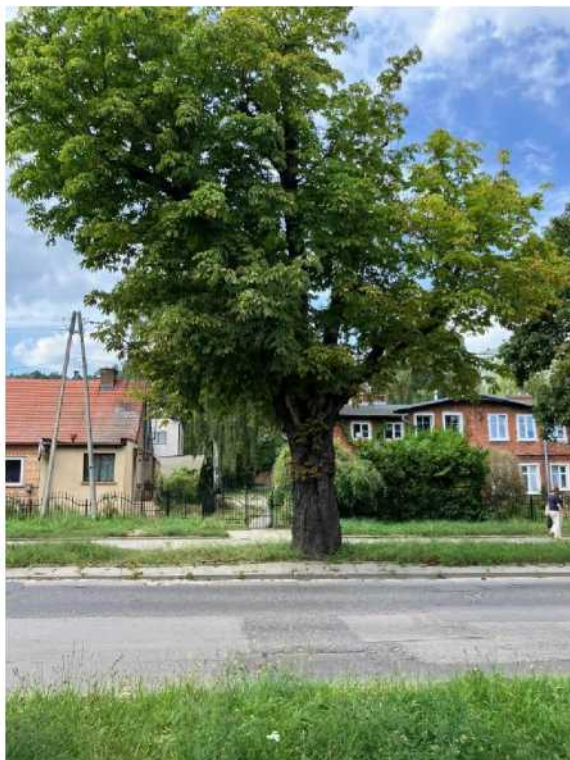
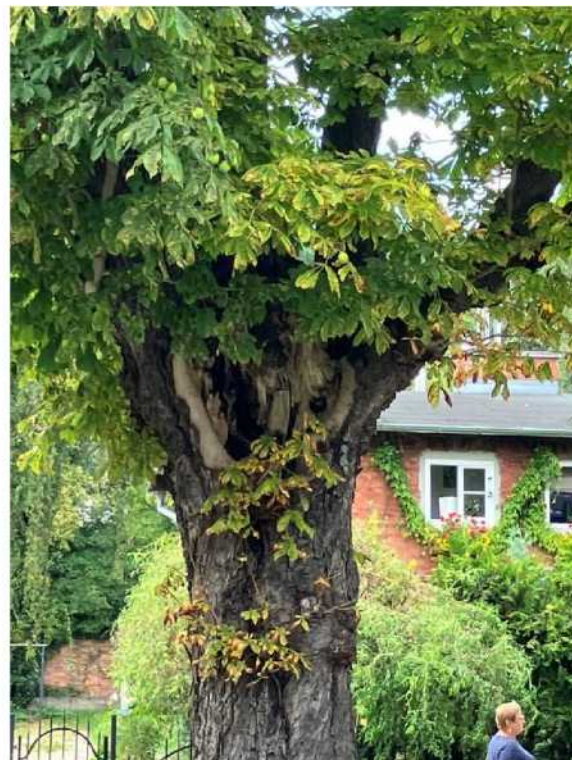
**Drzewo pomnikowe nr 546 – kasztanowiec zwyczajny (*Aesculus hippocastanum* L.)**

| | Gatunek drzewa/krzewu<br>nazwa polska i łacińska | | | OJ | | 2 | X2 a <sup>4</sup><br>O | Uwagi |
|---|---|---|---|---|---|---|---|---|
| 546 | kasztanowiec zwyczajny <i>Aesculus hippocastanum</i> L. | 335 | 11 | 16 | A/O | 376 | 006 | korona przycinana, uformowana w większości w południowo zachodniej stronie, w tym też kierunku drzewo lekko się pochyla; skręt włókien pnia drzewa; spory ubytek w miejscu głównego rozgałęzienia, gdzie wcześniej wyłamał się jeden z głównych konarów. Ubytek może powodować rozkład drewna (do ubytku dostaje się woda, która powodować może zakażenia grzybiczne). Ubytek głęboki częściowo zalany tkanką kallusową. Na pniu występują odrosty pniowe. widoczne uszkodzenia spowodowane przez szrotówka kasztanowcowiaczka <i>Cameraria ohridella</i> ; występowanie mchów i porostów na pniu; system korzeniowy spowodował niewielkie wybrzuszenia na nawierzchni chodnika |

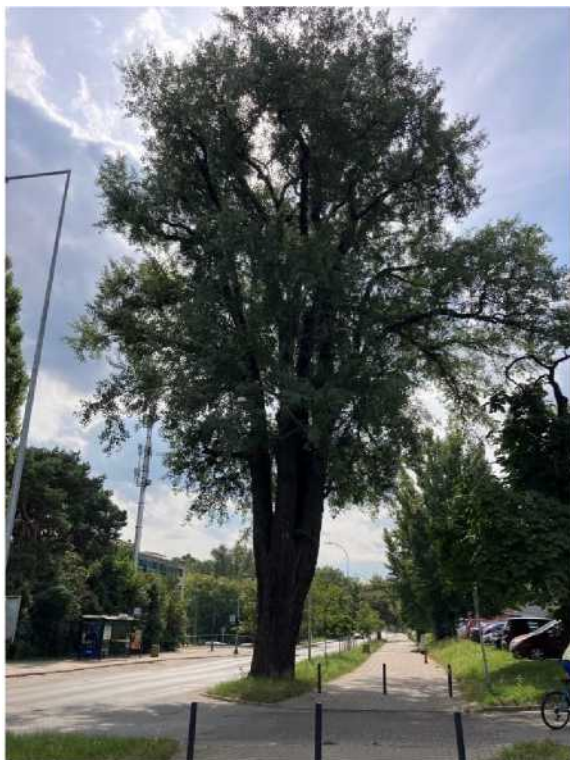
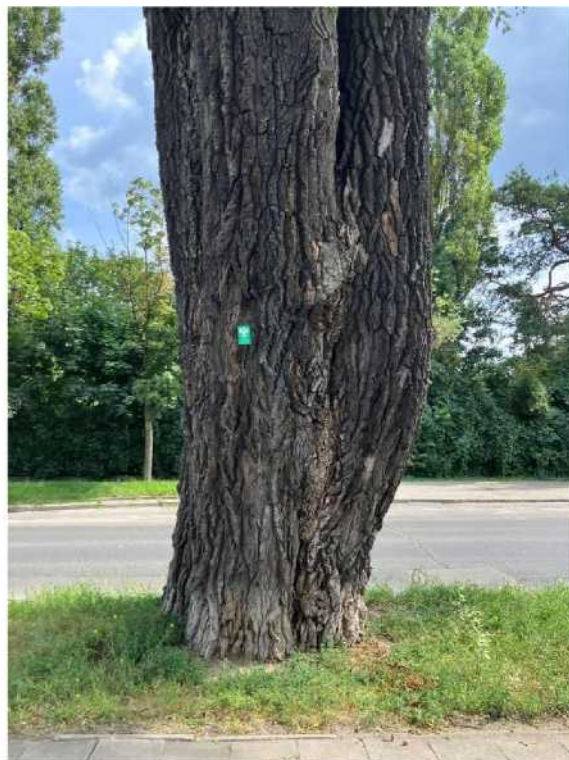
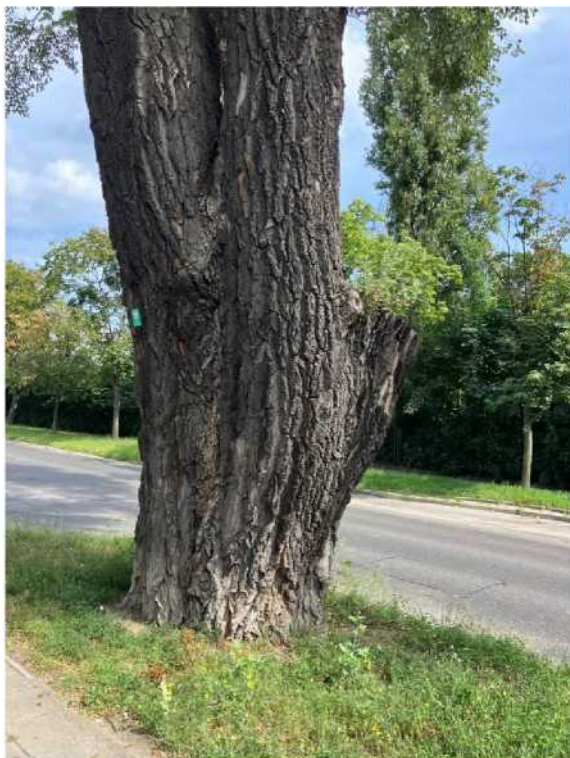
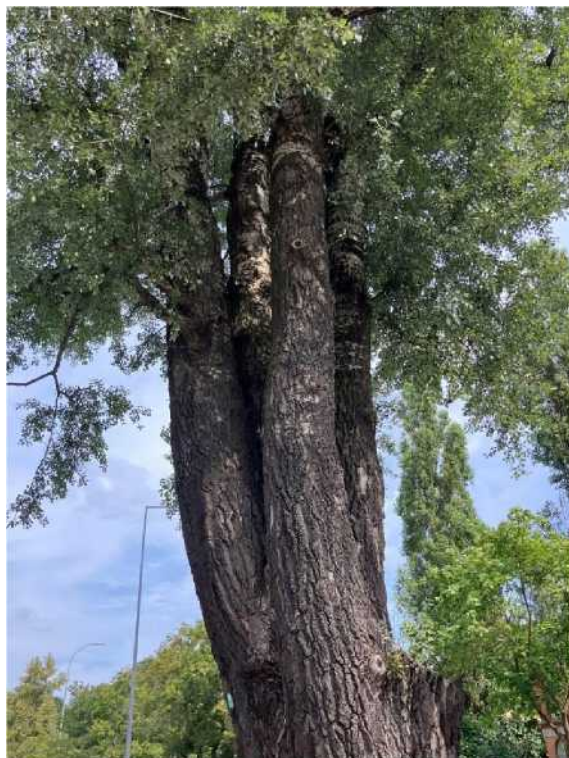
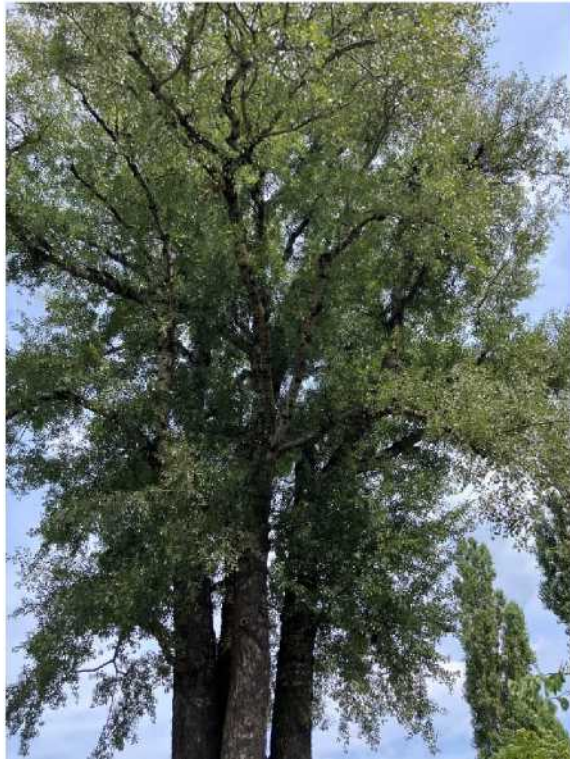
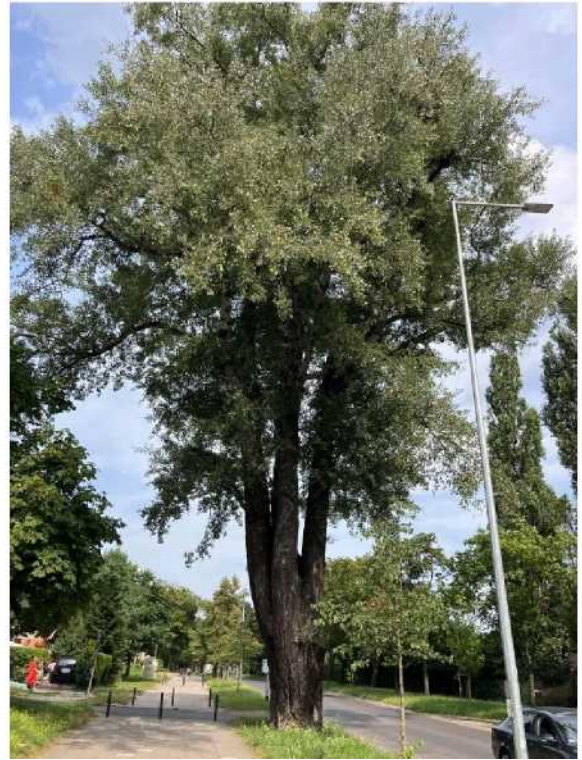
**Drzewo pomnikowe nr 541 – topola biała (*Populus alba* L.)**

| | Gatunek drzewa/krzewu<br>nazwa polska i łacińska | | | OJ | | 2 | X2 a <sup>4</sup><br>O | Uwagi |
|---|---|---|---|---|---|---|---|---|
| 541 | topola biała <i>Populus alba</i> L. | 531 | 20 | 25 | A/O | 376 | 006 | okazałe, wielopniowe drzewo, dobry stan zdrowotny, drzewo posiada cztery główne, okazałe konary. Brak jest widocznych nabiegów korzeniowych, co może świadczyć o podniesieniu poziomu gruntu w przeszłości. Z tego powodu istnieje ryzyko powolnego zamierania i rozkładania korzeni, co uwidacznia się przebarwieniami u podstawy pnia; występowanie mchów i porostów na pniu; nieznaczne uszkodzenia pnia, zarośnięte tkanką kallusową; odrosty pniowe i korzeniowe, w miejscu po wyciętym konarze wyrasta młody samosiew klonu pospolitego. |
