### UCHWAŁA NR XIV/253/25 RADY MIASTA GDAŃSKA

#### **w sprawie uzgodnienia realizacji inwestycji celu publicznego w obrębie strefy ochrony pomników przyrody**

## **OPINIA DENDROLOGICZNA**

### **PROJEKT BUDOWLANY REMONT CIĄGU PIESZO-JEZDNEGO ORAZ ZJAZDU DO INWESTYCJI PRZY ULICY POMORSKIEJ 68 W GDAŃSKU**

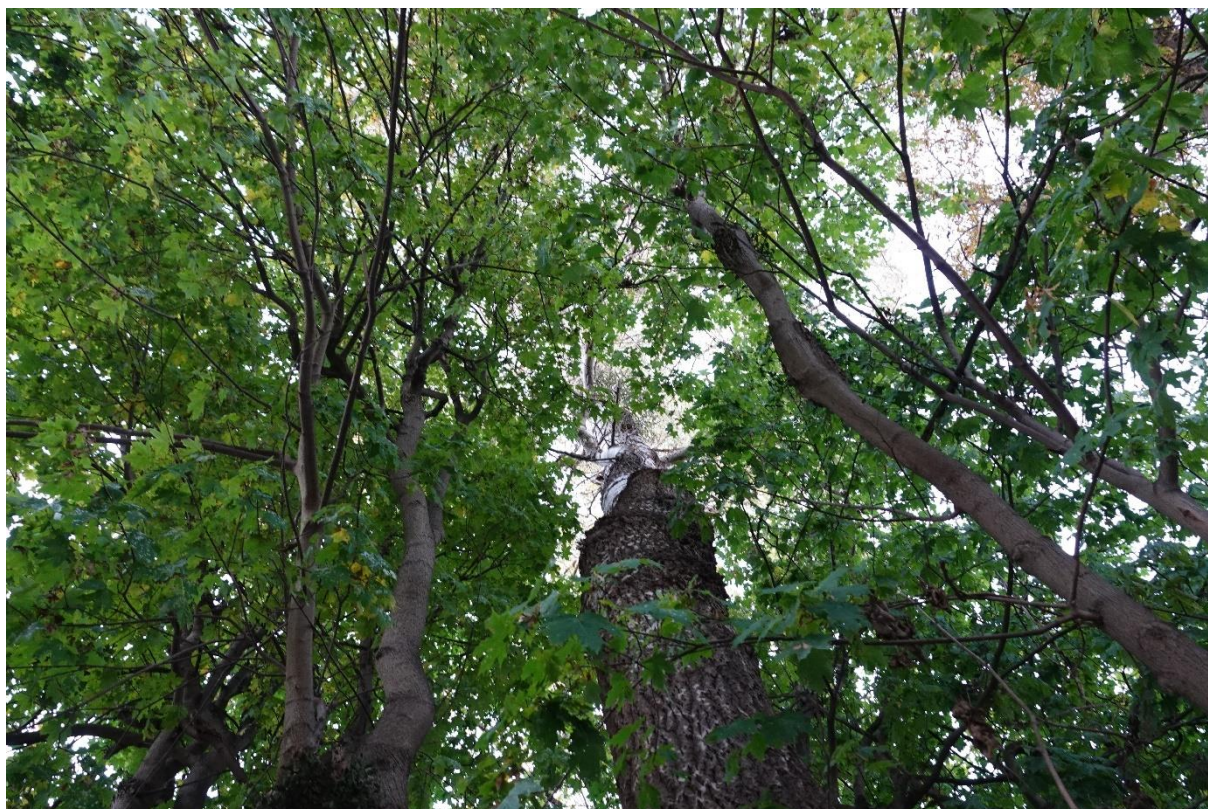
| L.p. | Gatunek drzewa.<br>Nazwa łacińska. | Obwód pnia<br>[cm] | Witalność<br>Skala Roloffa | Ocena<br>ryzyka<br>w otoczeniu<br>drzewa<br>VTA | Uwagi (w tym stwierdzone gatunki chronione) |
|---|---|---|---|---|---|
| 3. | Topola biała<br><i>Populus alba</i> | 345 | 2 | CD | Drzewo pomnikowe, oznaczone zieloną tabliczką.<br>Drzewo zakażone jemiolą.<br>Na drzewie, zarówno w odziomku, jak i wysoko na pniu widoczne owocniki grzyba.<br>Drzewo przebadane tomografem i testem obciążeniowym elasto in clino – wyniki badań pod tabelką.<br>Strona lewa od głównej drogi. |

*Fot. 4 Pomnikowa topola biała.*

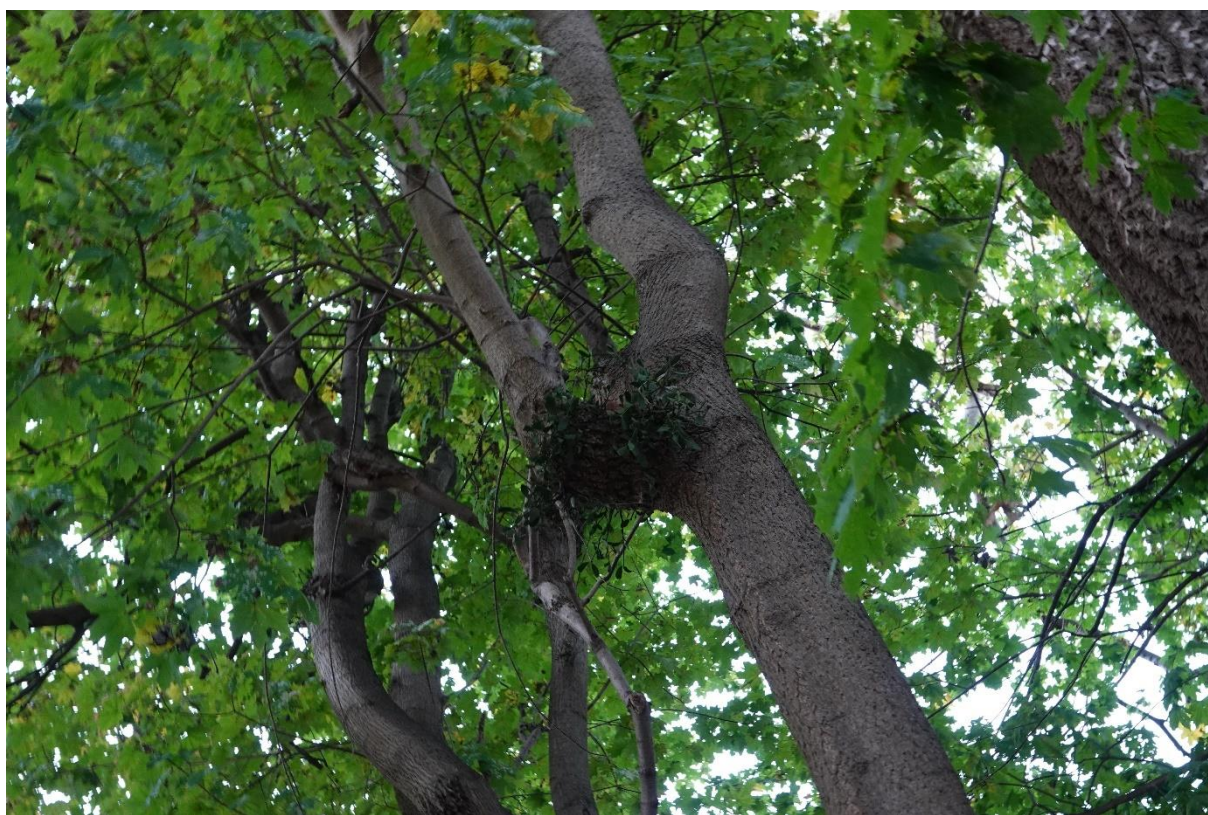
*Fot. 5 Krzewy jemioly na klonach pospolitych.*

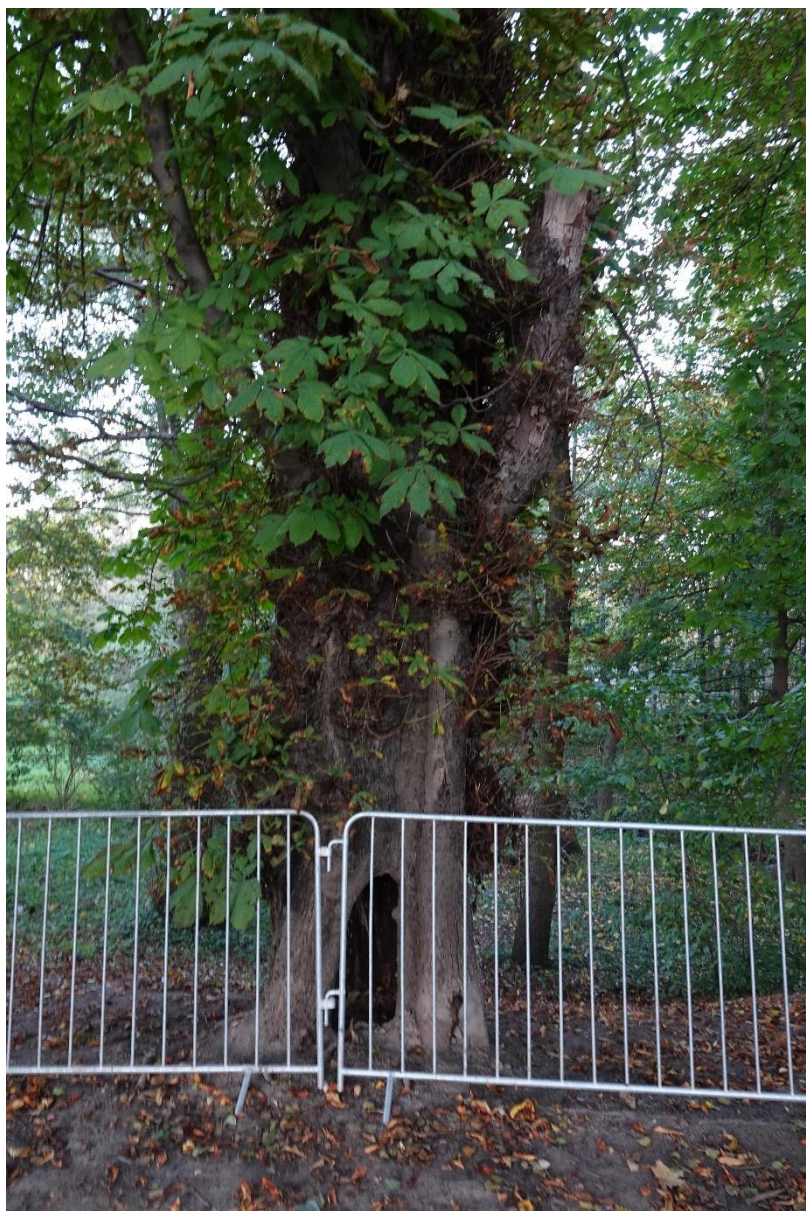
*Fot. 7 Rozwinięte pędy reiterowe - odpowiedź drzewa na kłopoty w strefie korzeniowej. U dołu widoczny duży wlot dziupli kominowej.*

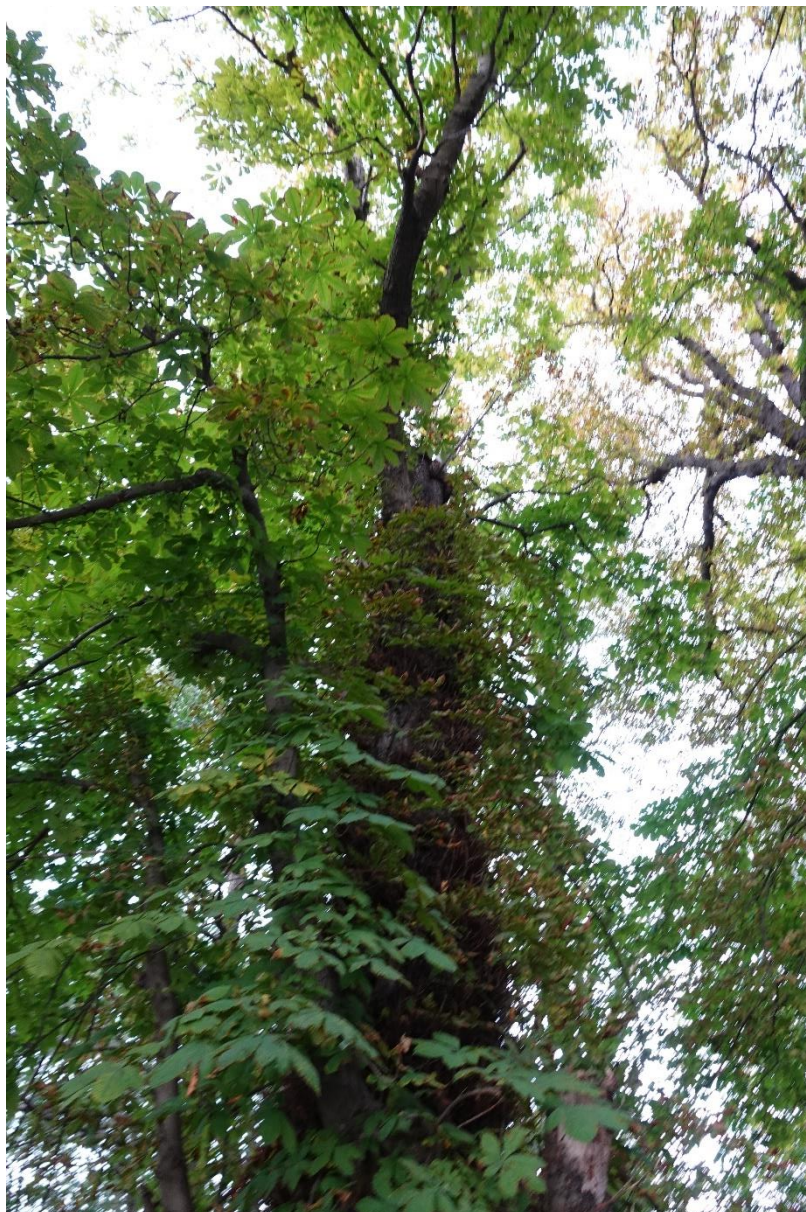
*Fot. 8 Ocena stanu koron przedmiotowych drzew. Większość okazów wykazuje cechy 2 i 3 stopnia wg skali Roloffa oznaczającego stagnację i rezygnację, a więc drzewa o zahamowanym przyroście pędów lub obumierające.*

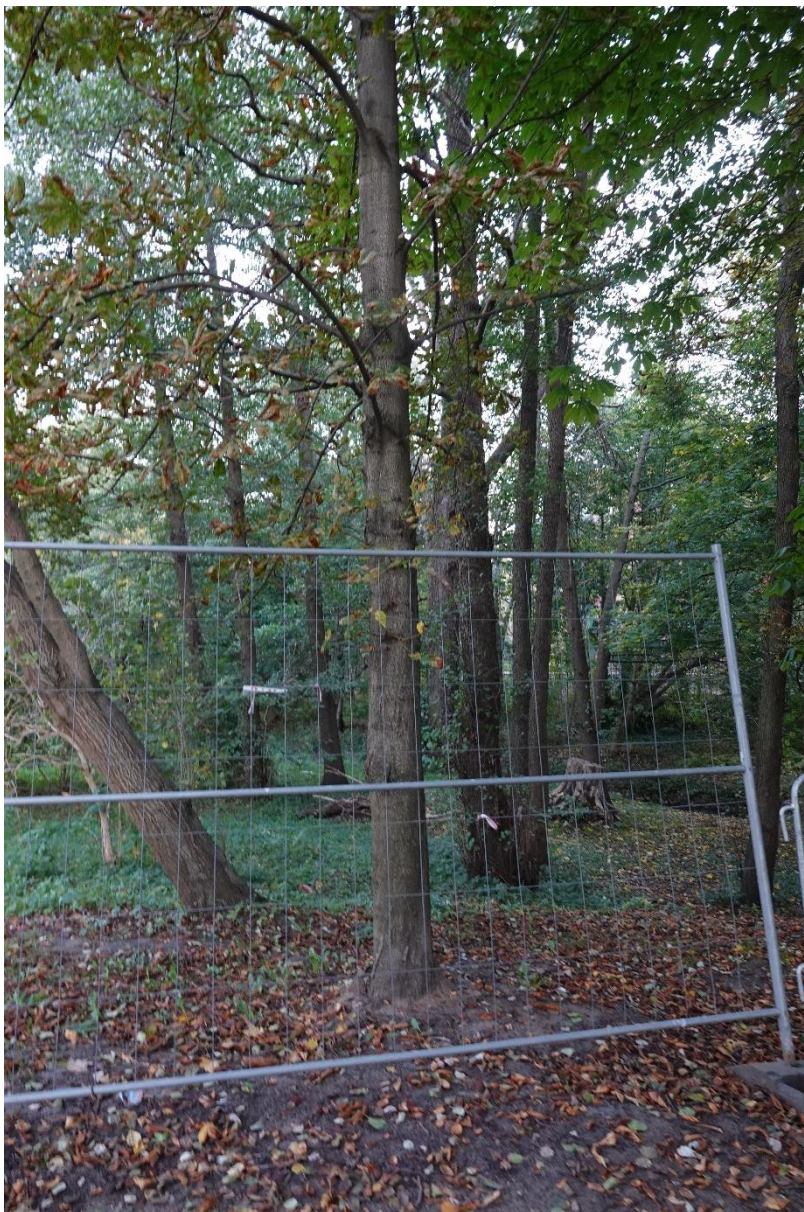
*Fot. 9 Nawet stosunkowo młode okazy drzew wykazują cechy osłabionej vitalności przejawiające się budowaniem słabo zagęszczonej korony.*

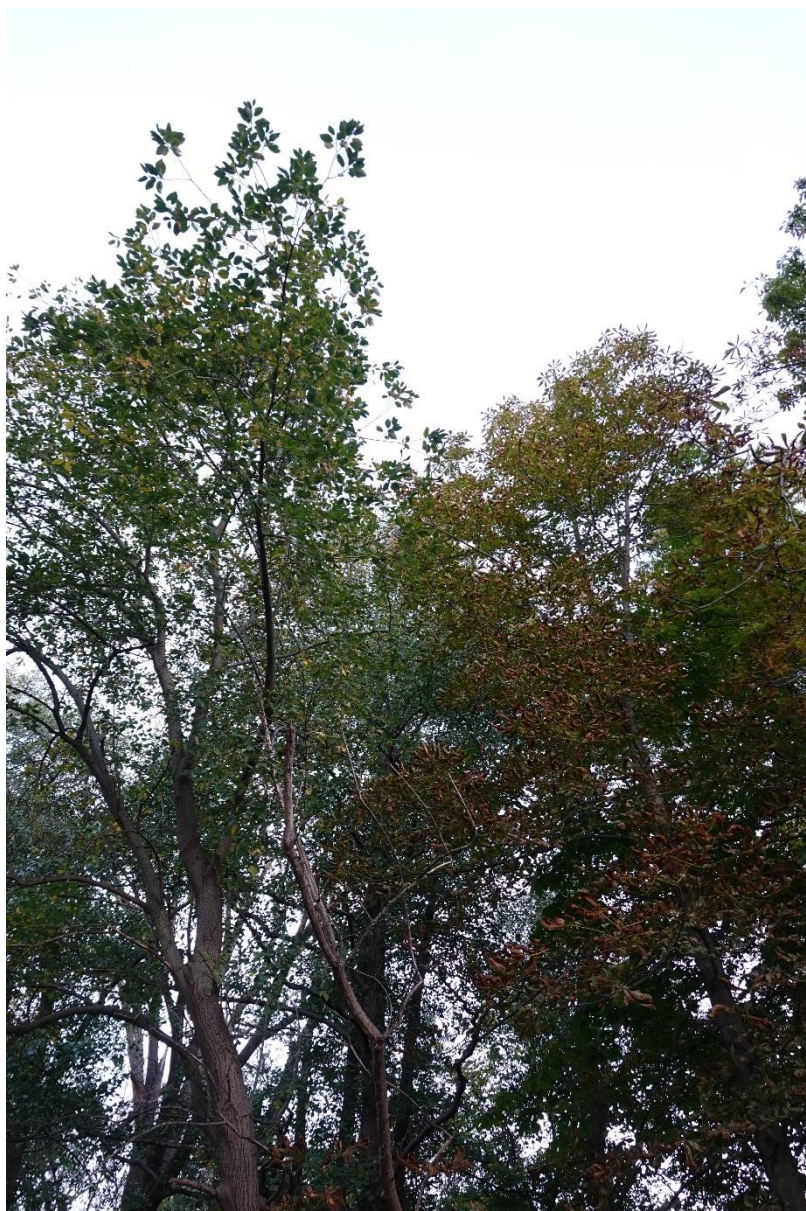
*Fot. 10 Po lewej okaz w fazie degeneracji (stopień 2), po prawej - eksploracji (stopień 0) oznaczający dobrą vitalność.*

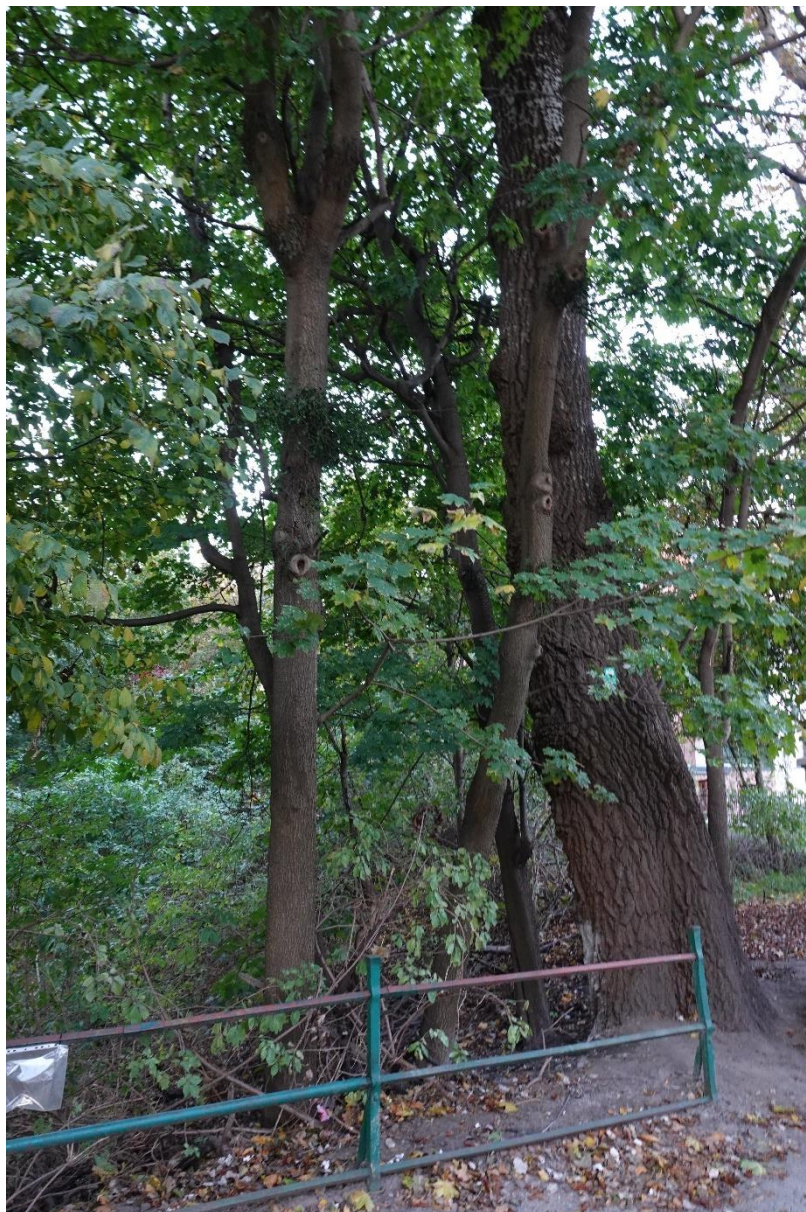
*Fot. 11 Drzewa posiadają ograniczone możliwości budowania strefy korzeniowej, dodatkowo uszczuplone wykorzystywaniem walu ziemnego jako traktu i parkingu. Na zdjęciu widoczne barierki stalowe niemal pod samym pniem.*

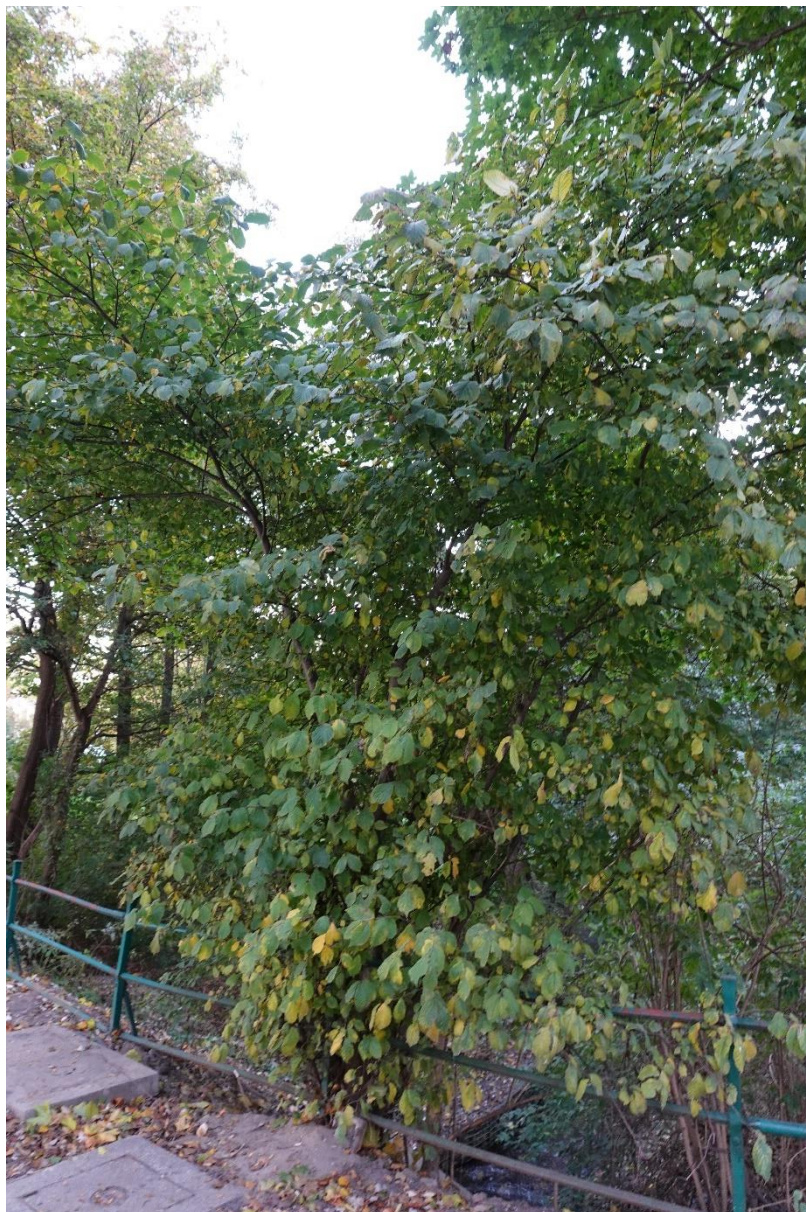
*Fot. 12 Dodatkowym problemem dla drzew są poprowadzone wewnątrz nasypu instalacje techniczne.*

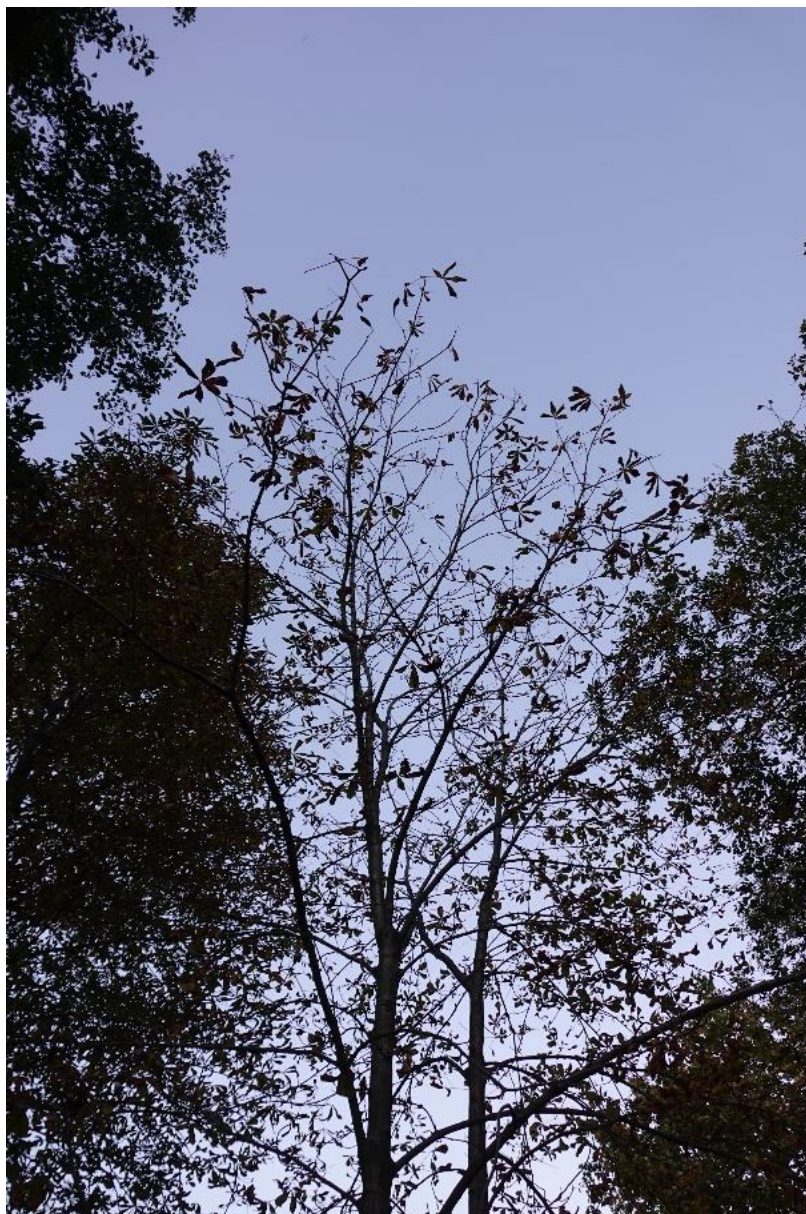
*Fot. 13 Młody okaz kasztanowca wykazujący cechy osłabienia vitalności (1 stopień).*

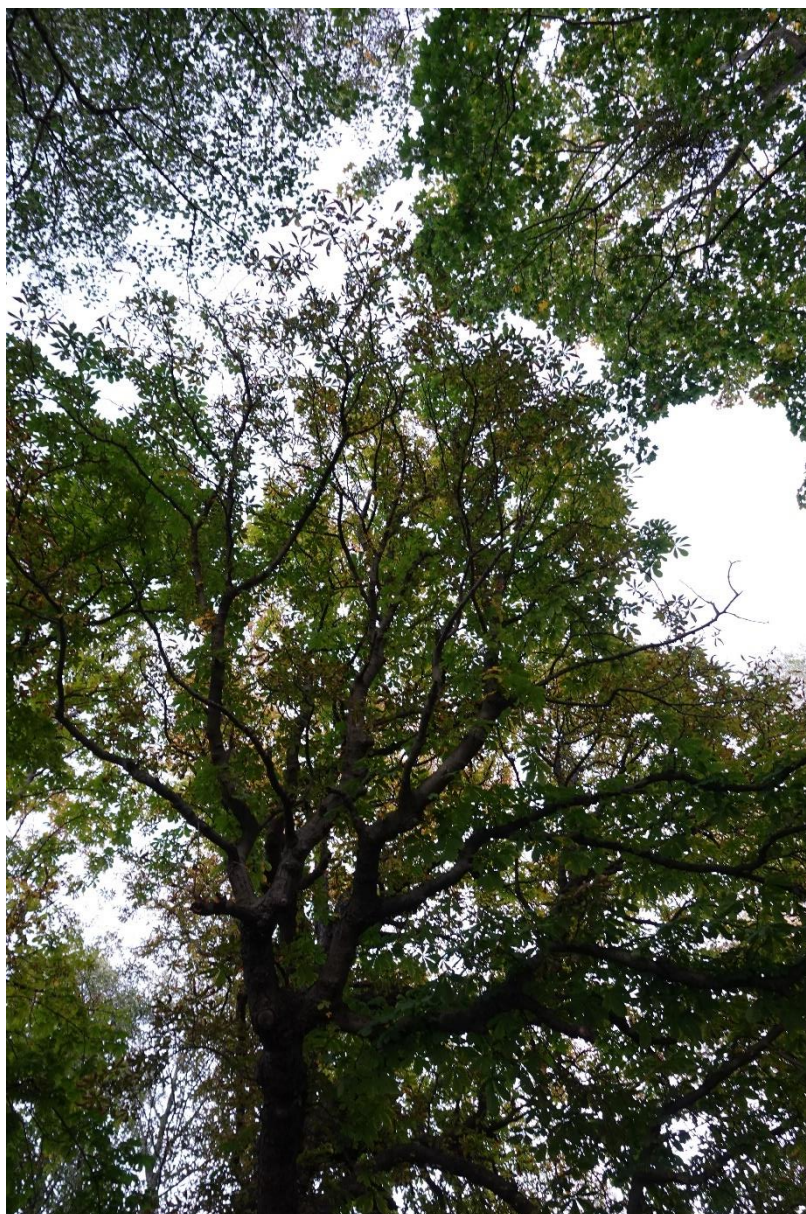
*Fot. 15 Posusz konarowy kasztanowca białego.*

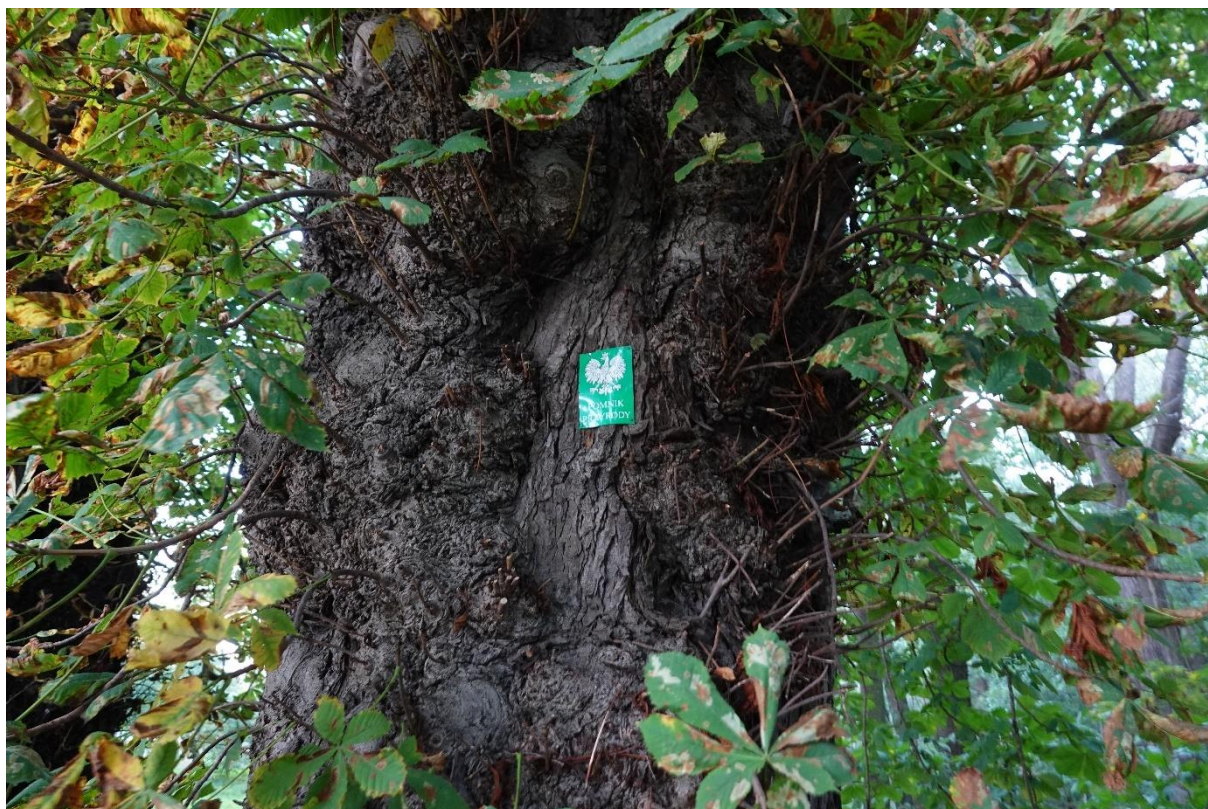
Fot. 16 Pomnikowy okaz kasztanowca - liczne guzy - cechy charakterystyczne dla drzew sędziwych.

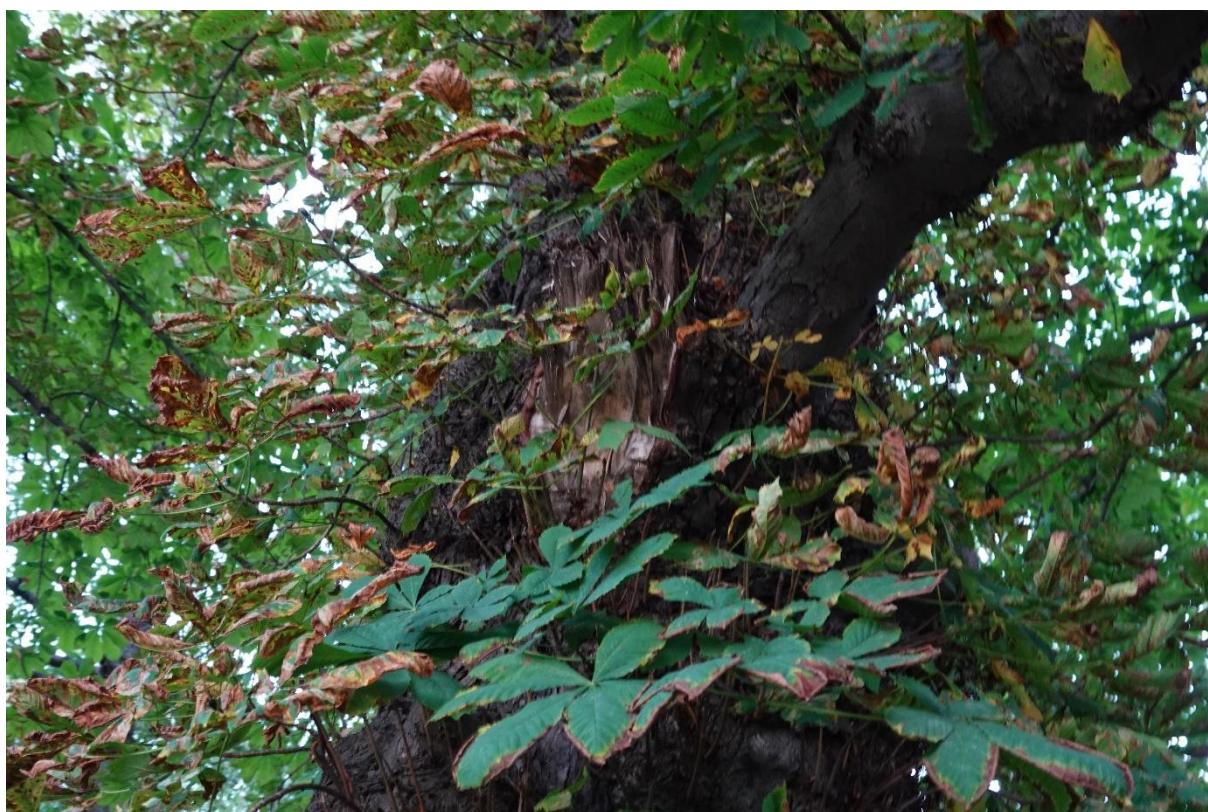
Fot. 17 Ślad po wyłamanej konarze w niedawnej przeszłości.

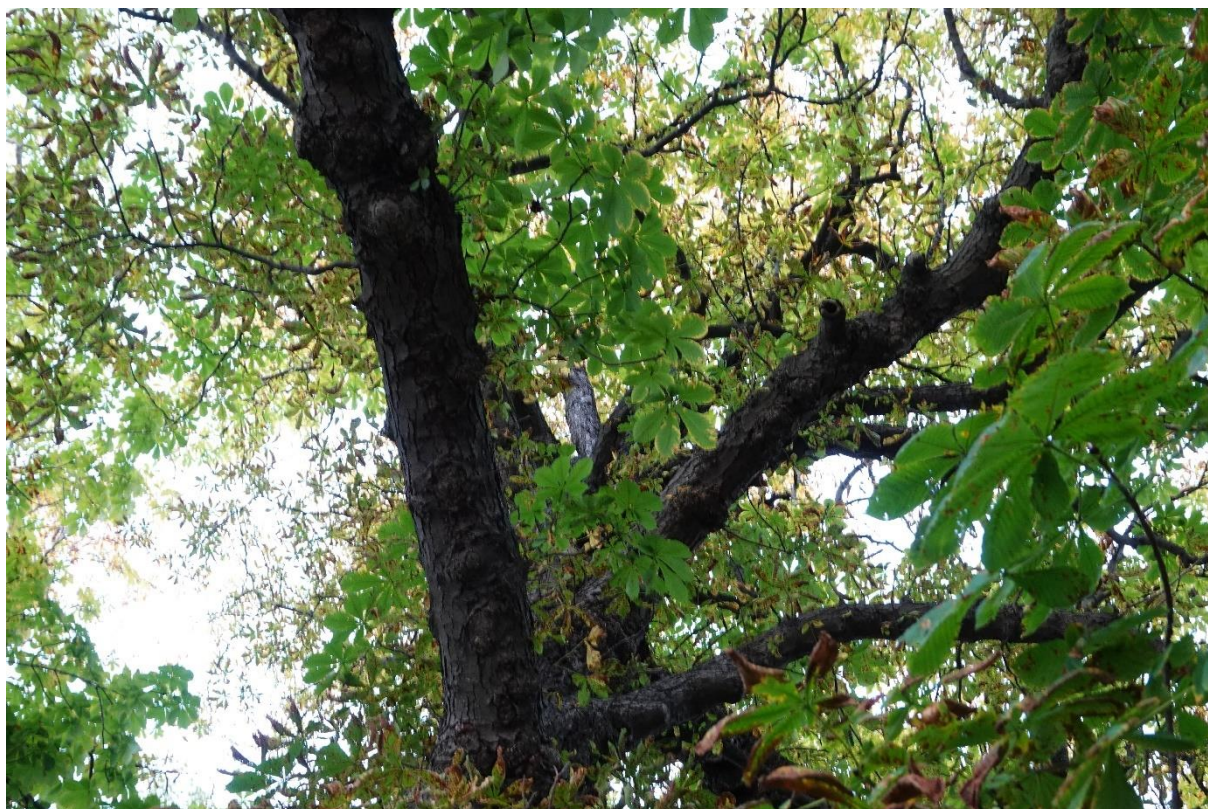
Fot. 18 Miny na liściach - skutek żerowania larw szrotówka kasztanowicowiaczka.

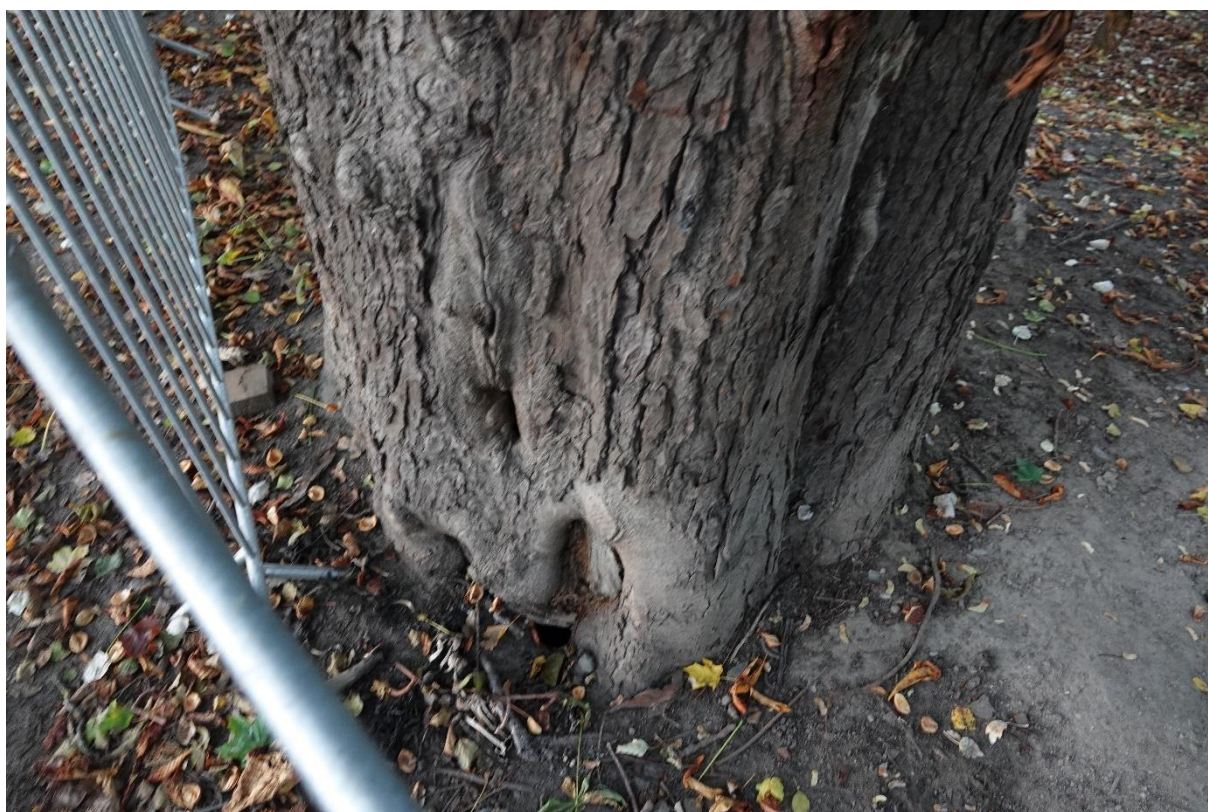
Fot. 19 Wygojone uszkodzenia podstawy pnia, tuż nad odziomkiem.

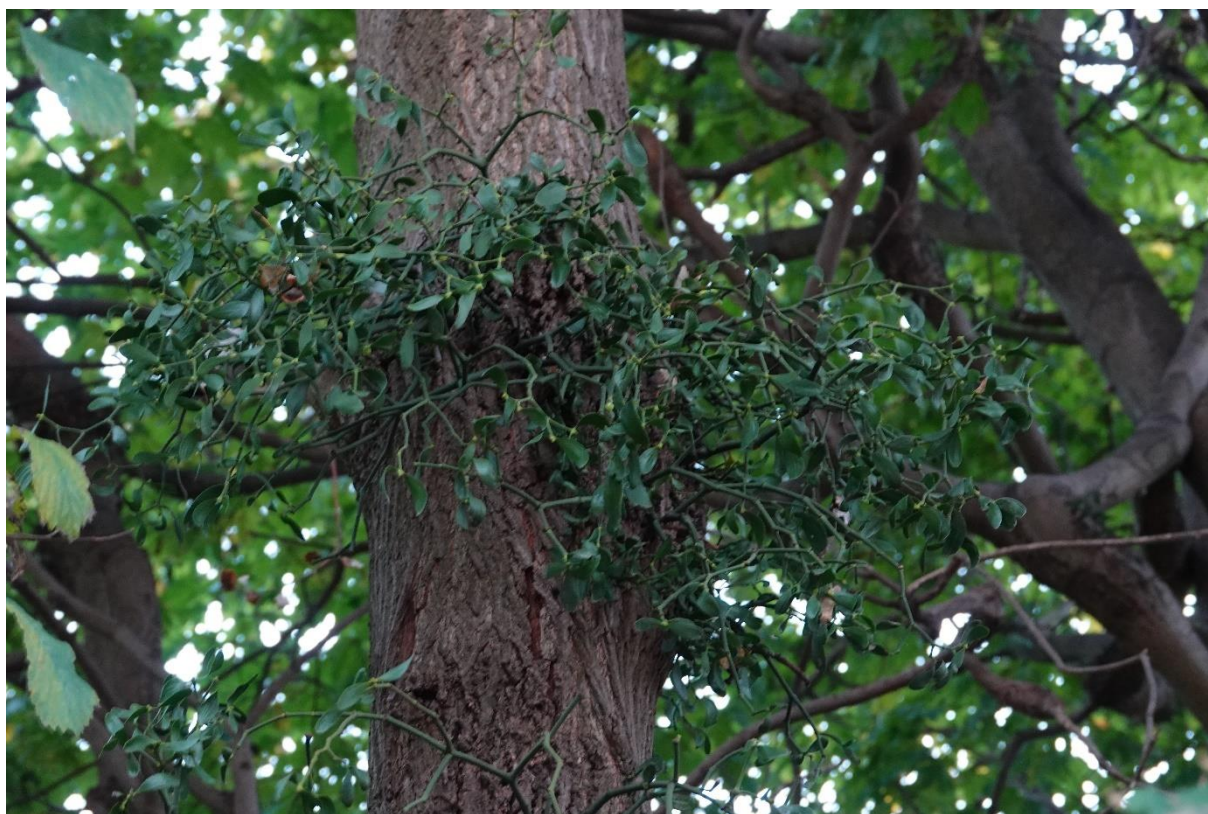
Fot. 21 Krzew jemioly.

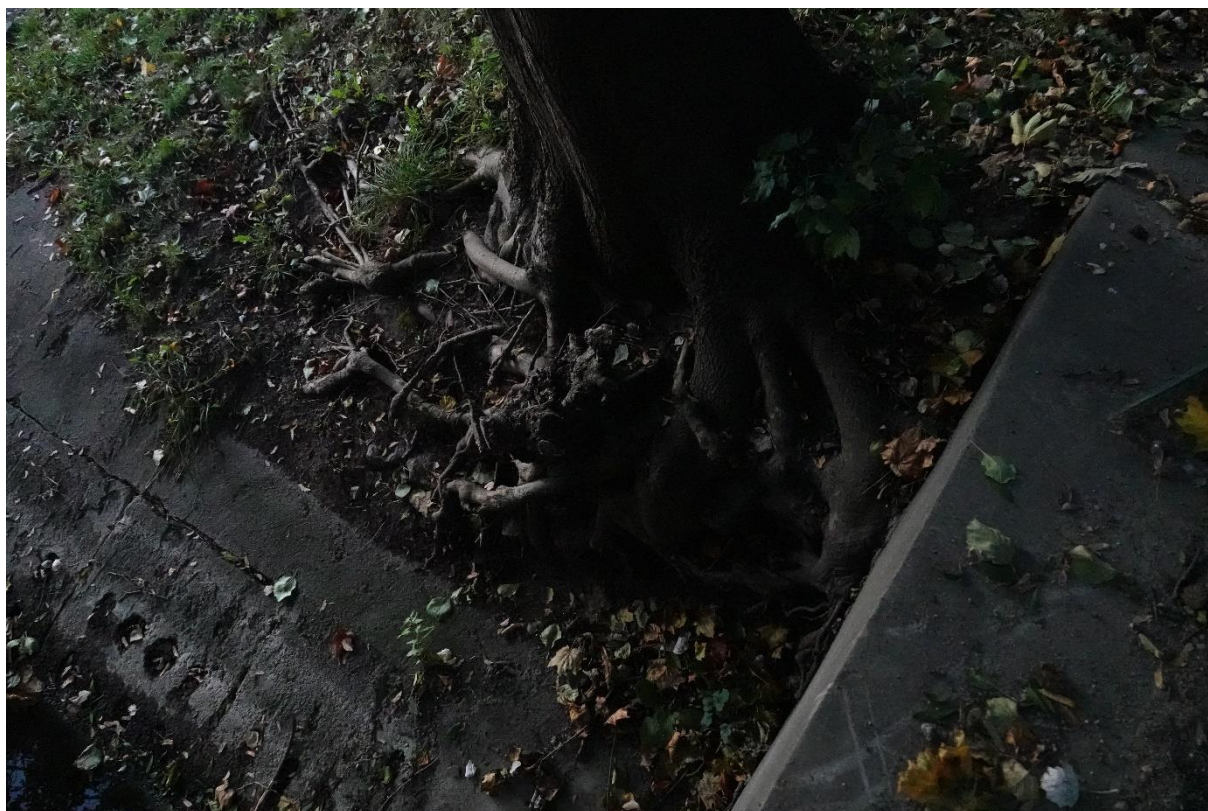
*Fot. 22 Ograniczona strefa rozwoju korzeni powoduje wykształcanie się silnych nabiegów oraz poskręcanych korzeni podporowych.*

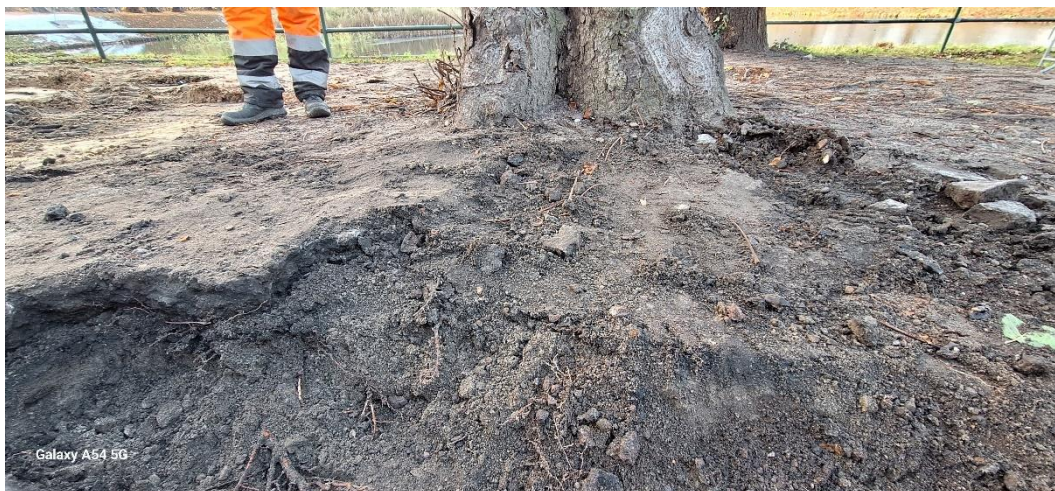
**Odkrywka nr 1 - od strony wjazdu z ul. Pomorskiej.** W głównej części koryta do głębokości 45 cm nie stwierdzono obecności korzeni. Korzenie o średnicach do 5 -10 cm i mniejszych stwierdzono w skrajni planowanej przebudowy nawierzchni w strefie około 60 do 140 cm prostopadle od pnia drzewa.

Fot. 1 Granica występowania korzeni sięga 140 cm.

- Odejście z krawędzią nowej nawierzchni drogi o 70 cm od drzew
- Zmniejszenie grubości warstw konstrukcyjnych maksymalnie do 20 cm (zaleca się indywidualne podejście i stosowanie także płytszych wartości, szczególnie w strefach występowania odległości w korzeni do 1,4 m
- W pozostałej części koryta głębokość warstw konstrukcyjnych może zostać zachowana zgodnie z projektem – 45 cm.

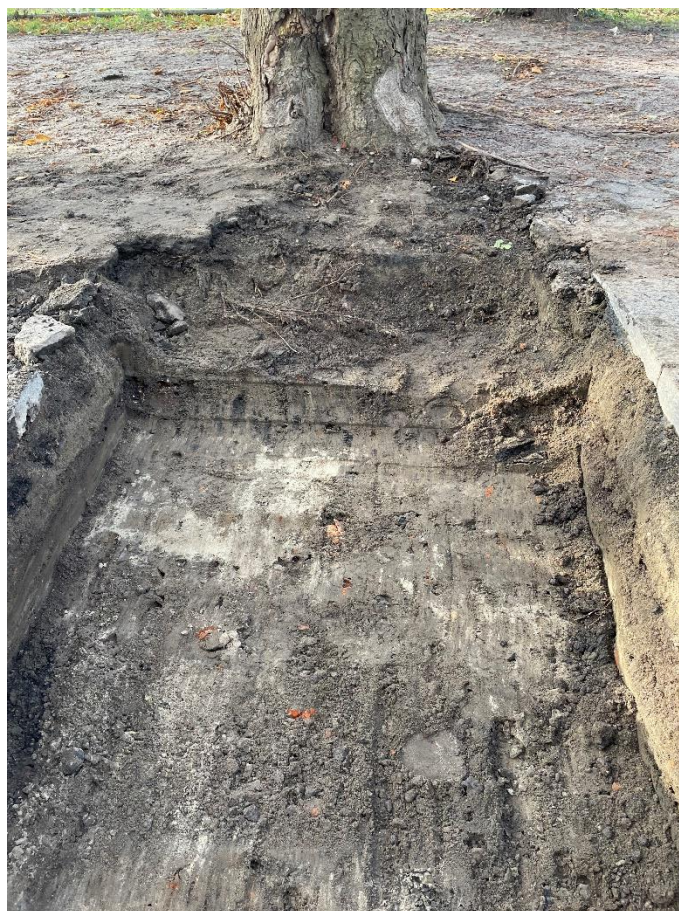
Fot. 2 W pozostałej części wykopu nie stwierdzono korzeni drzew.

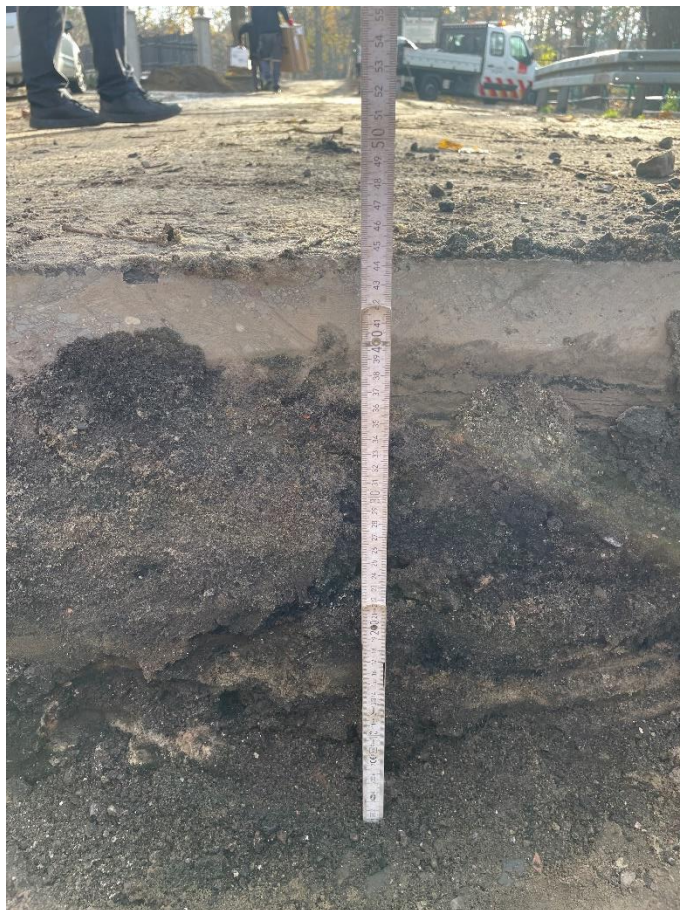
*Fot. 3 Głębokość głównego wykopu - 45 cm.*

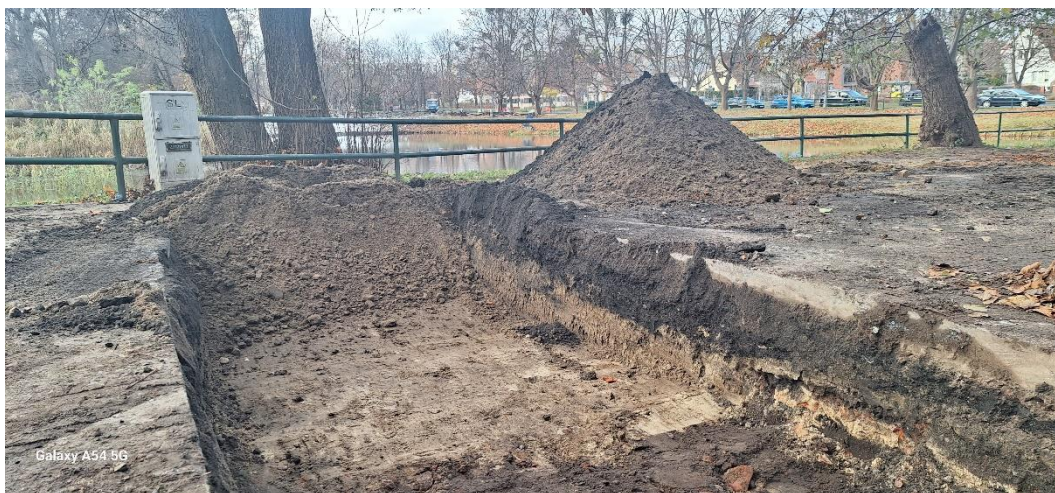
**Odkrywka nr 2 - na wysokości okazu pomnikowego Kasztanowiec biały.** W głównej części koryta do głębokości 45 cm nie stwierdzono obecności korzeni. Korzenie o średnicach do 5 -10 cm o mniejszych stwierdzono w skrajni planowanej przebudowy nawierzchni w strefie około 130 cm od pnia drzewa.

Fot. 4 Brak korzeni w głównym wykopie.

- Zmniejszenie grubości warstw konstrukcyjnych do maksymalnie do 25 cm w odległości około 1-1,4 m
- Krawędź wymiany nawierzchni utrzymać w osi istniejącego krawężnika
- W pozostałej części koryta głębokość warstw konstrukcyjnych może zostać zachowana zgodnie z projektem

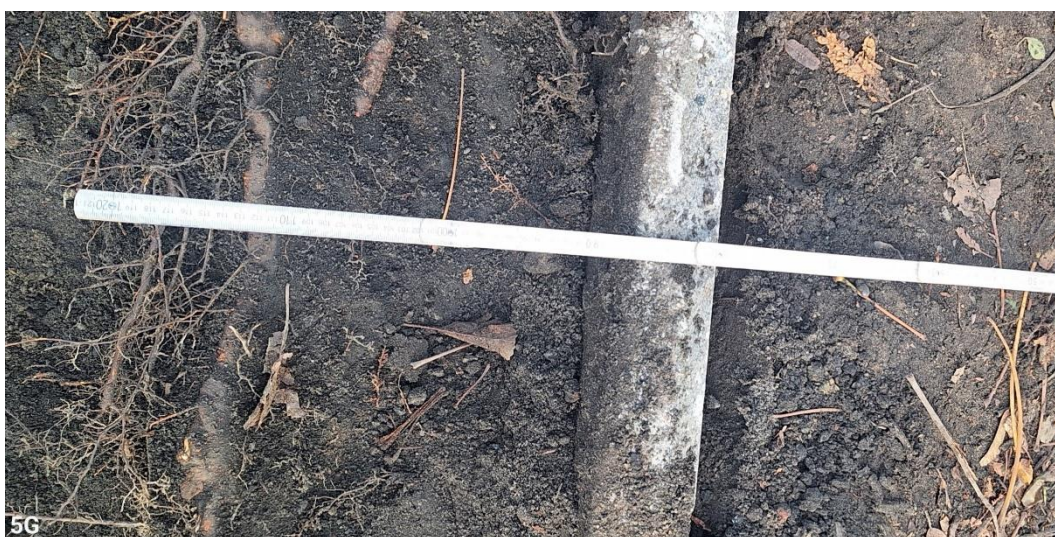
Fot. 5 Zasięg korzeni 120 cm w głąb ciągu pieszego.

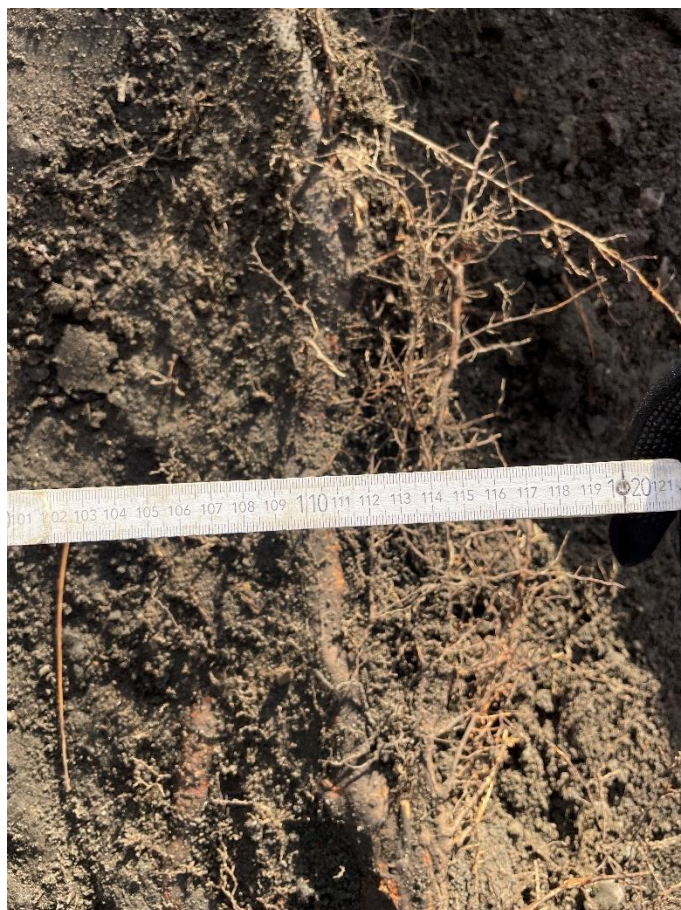
*Fot. 6 Pomiar grubości korzeni – średnica około 3 cm.*

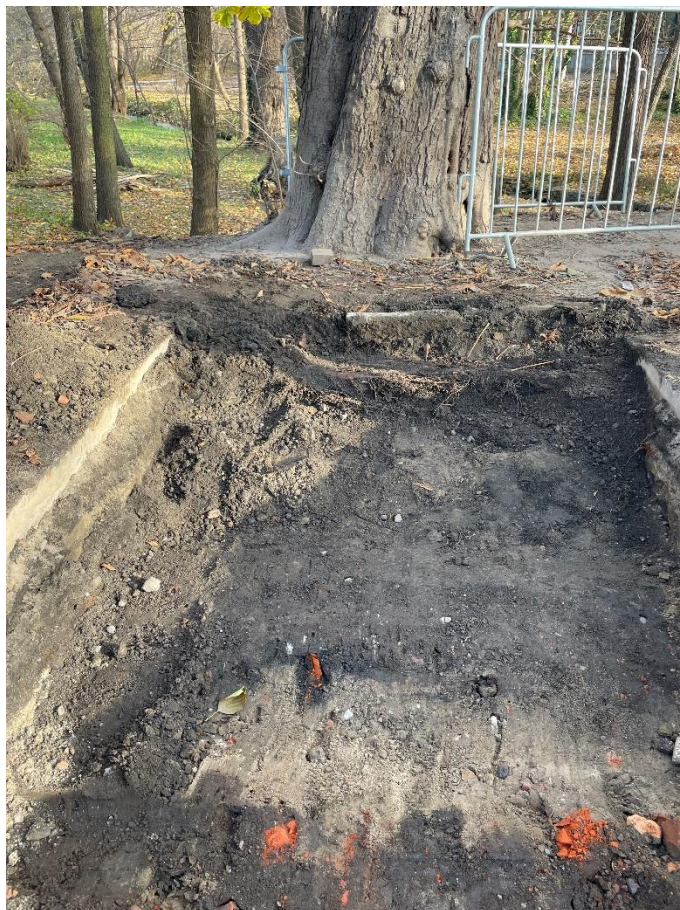
Fot. 7 Wzdłużny układ korzeni względem krawędzi drogi. Brak korzeni w głębi drogi.

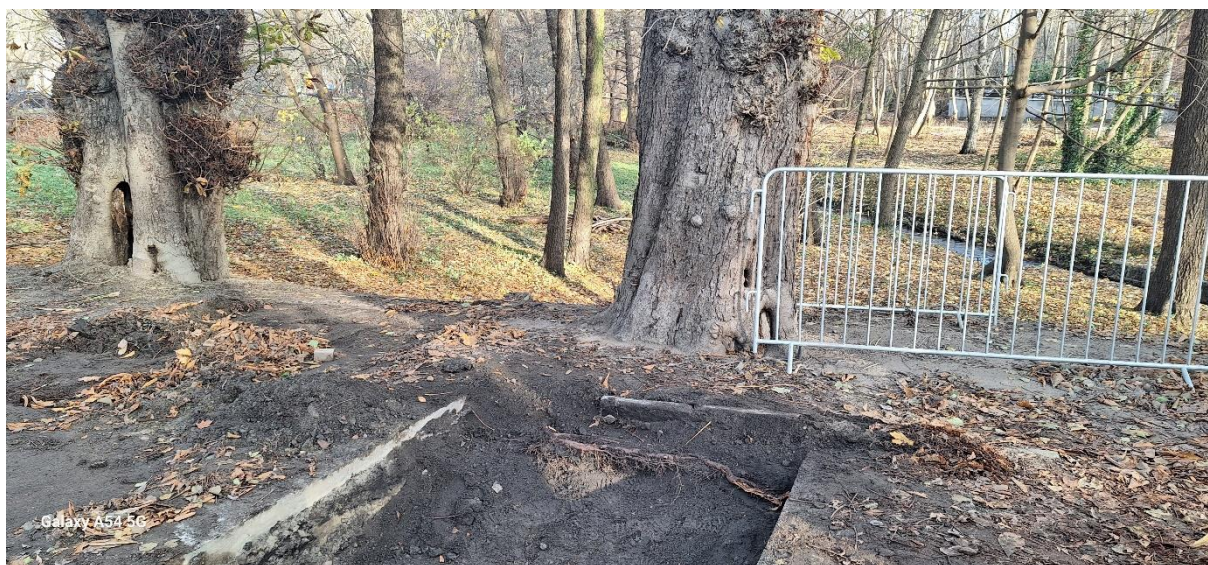
Fot. 8 Korzenie sięgające na odległość 130 cm od pnia wykazują oznaki rozkładu.

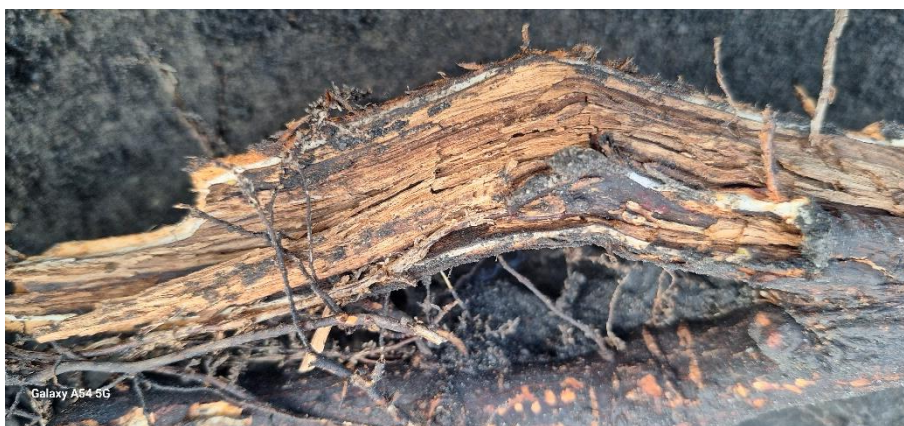
Fot. 10 Uwidoczniony rozkład korzeni.

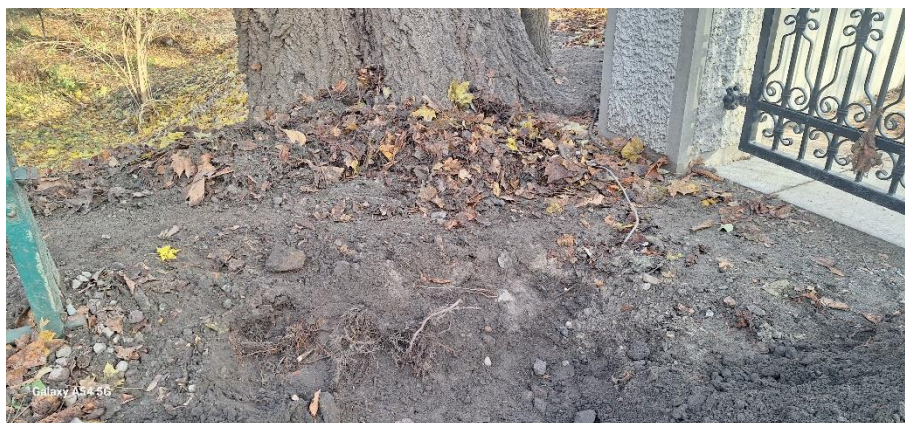
**Odkrywka nr 3 - na wysokości okazu pomnikowego Topola białą, przy bramie wjazdowej.** W głównej części koryta do głębokości 45 cm nie stwierdzono obecności korzeni. Korzenie o średnicach do 5 -10 cm i mniejszych stwierdzono w skrajni planowanej przebudowy nawierzchni w strefie około 70 cm od pnia drzewa. Strefa korzeni wchodzi w światło najścia na furtkę prowadzącą do posesji. W wykopie znaleziono pozostałości korzenia o średnicy około 5 cm w całkowitym rozkładzie.

Fot. 11 Odkryte korzenie.

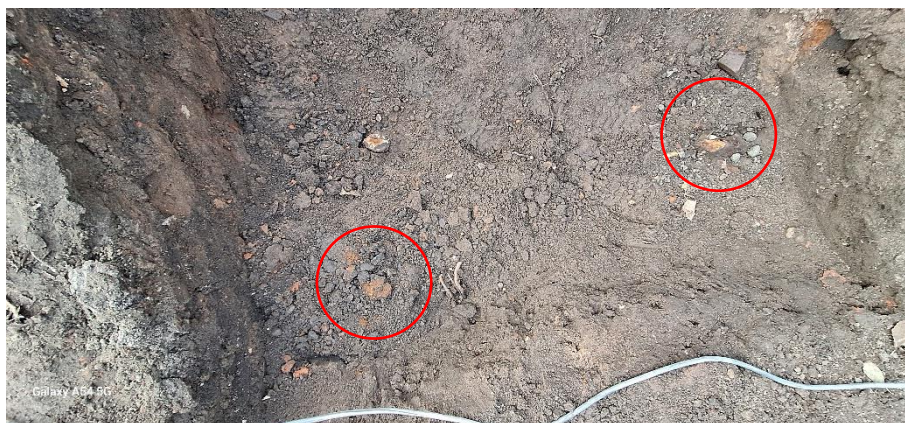
Fot. 13 Korzeń topoli w rozkładzie.
