### UCHWAŁA NR XX/149/2025 RADY GMINY NIEDŹWIEDŹ

**w sprawie: uzgodnienia przeprowadzenia zabiegów pielęgnacyjnych (prac zabezpieczających) dla 5 szt. drzew gatunek Lipa drobnolistna oraz dla 2 szt. drzew gatunek Klon jawor, wchodzących w skład pomnika przyrody „Aleja Jaworowa – grupa jaworów oraz 4 lip w Porębie Wielkiej”, rosnącego wzdłuż drogi w Porębie Wielkiej, Gmina Niedźwiedź na nieruchomości dz.nr ew. 107 oraz 86/1**

## INWENTARYZACJA DENDROLOGICZNA

**Dotyczy 7 egzemplarzy drzew - wchodzących w skład pomnika przyrody:  
Aleja Jaworowa oraz 4 lipy – oznaczenie: Dec. RL-op-7140/17/77 z dn 23.12. 1977r.**

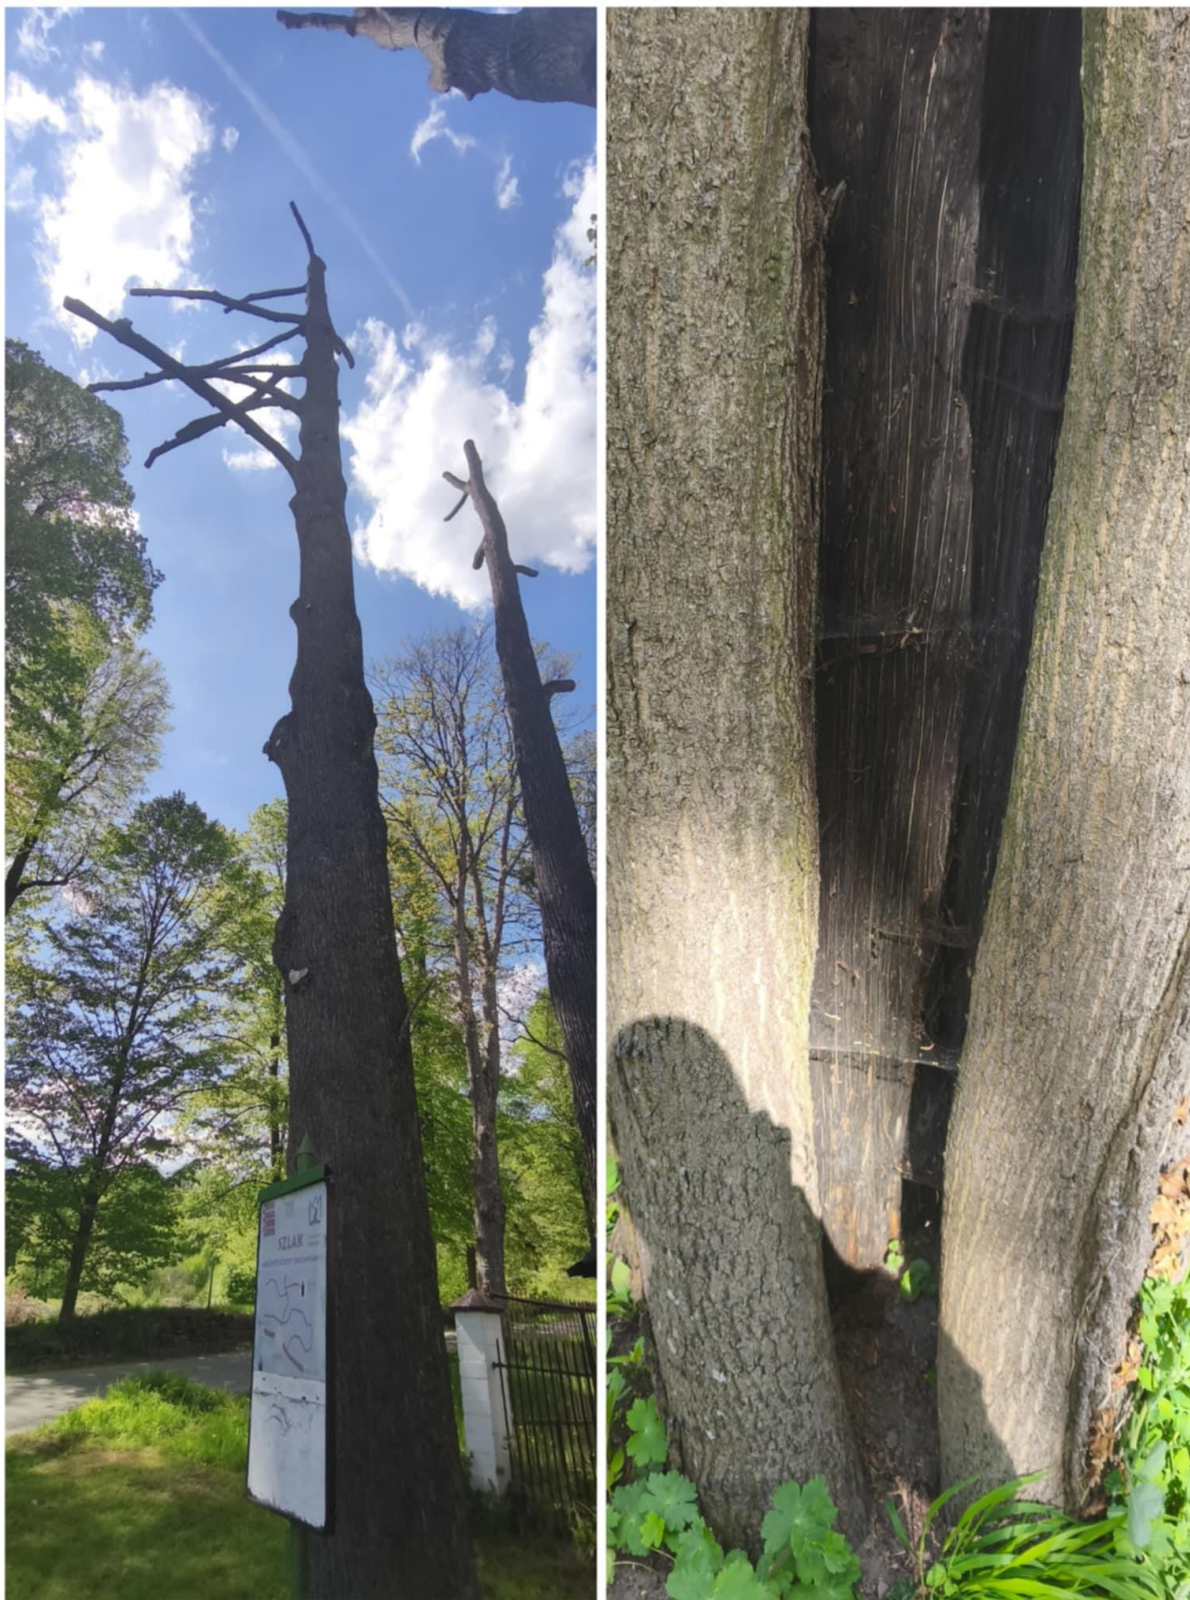
**VI. MATERIAŁ FOTOGRAFICZNY Stan aktualny maj 2025****Nr inwentaryzacyjny : 1 Lipa drobnolistna (*Tilia cordata* Mill.)**

Trzy egzemplarze lipy drobnolistnej (*Tilia cordata* Mill.) o nr 1,2 i 4 są całkowicie obumarłe, lipa drobnolistna nr 10A jest aktualnie w bardzo złej kondycji i nie może na prawidłowy rozwój, wymaga silnej redukcji ze względu na generowanie realnego zagrożenia.

| Drzewa przeznaczone do pielęgnacji | | | | | | | | | | | |
|---|---|---|---|---|---|---|---|---|---|---|---|
| 1 | 1 | Lipa drobnolistna<br>(Tilia cordata Mill.) | 260 | 2,5 | 21 | 86/1 | Egzemplarz obumarły, brak śladów wegetacji. W ubiegłych latach wykonano silne cięcia w obrębie całej korony. Według mieszkańców w ubiegłym roku prowadzono prace ziemne w pasie drogi i pobocza. Pień z obszernym ubytkiem u nasady i wypróchnieniem. Korona bardzo mocno zredukowana, z jednym przewodnikiem. | <b>Zalecenia:</b> w obecnej sytuacji zaleca się redukcję wysokości do 8 m i pozostawienie drzewa w formie świadka. Konieczna jest weryfikacja pod kątem zasiedlenia przez gatunki chronione, zwłaszcza dendrofagi. W dalszym terminie należy rozważyć zniesienie ochrony pomnikowej i usunięcie egzemplarza, z równoczesnym wykonaniem nasadzenia zastępczego w celu odtworzenia pierwotnego układu kompozycyjnego. Niezbędny jest regularny monitoring stabilności pozostawionego świadka. | 5 - drzewo obumarłe | R,W | Cięcia techniczne -<br>Redukcja<br>Wysokości -<br>redukcja do formy<br>świadka. |

- a) w odniesieniu do drzew gat. lipa drobnolistna (nr ew. 1, 2, 4), o których mowa w § 1 ust. 1 pkt. a, b, d:
  - cięcia techniczne, redukcja wysokości do 8m i pozostawienie drzewa w formie świadka,
- b) w odniesieniu do drzewa gat. lipa drobnolistna (nr ew. 3), o którym mowa w § 1 ust. 1 pkt. c:

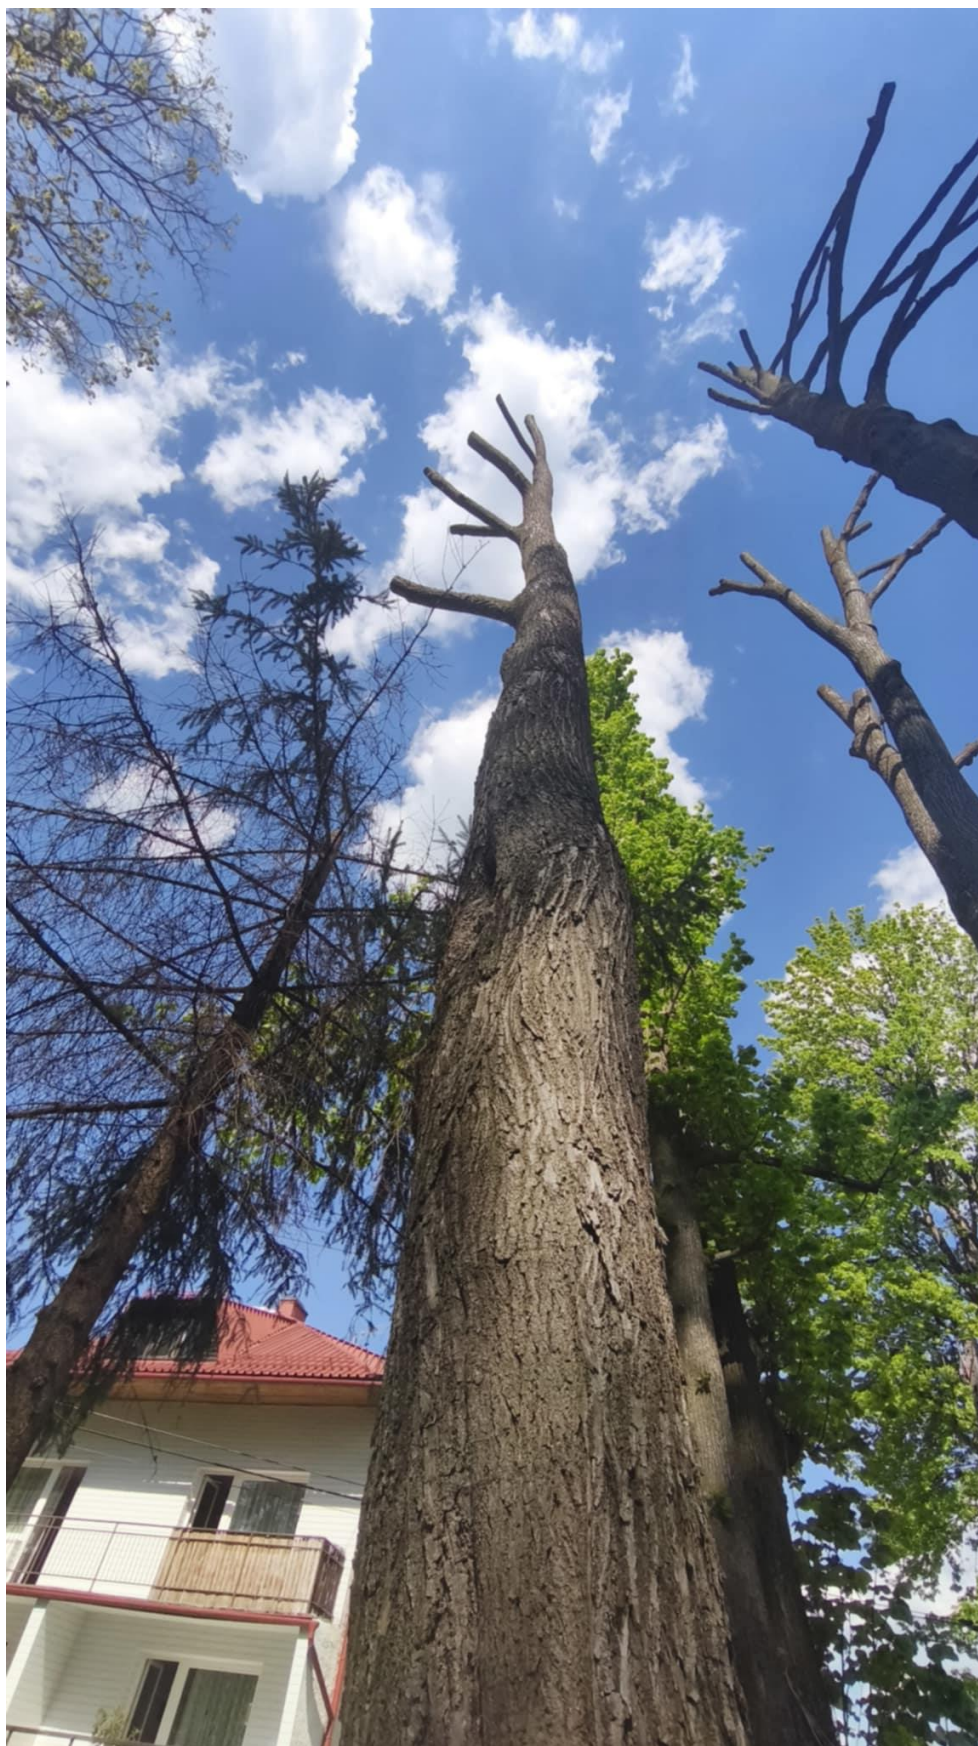
**Nr inwentaryzacyjny : 2 Lipa drobnolistna (*Tilia cordata* Mill.)**

| Drzewa przeznaczone do pielęgnacji | | | | | | | | | | | |
|---|---|---|---|---|---|---|---|---|---|---|---|
| 2 | 2 | Lipa drobnolistna<br>(Tilia cordata Mill.) | 220 | 3 | 22 | 86/1 | Egzemplarz obumarły, brak śladów wegetacji. W ubiegłych latach wykonano silne cięcia w obrębie całej korony. Według mieszkańców w ubiegłym roku prowadzono prace ziemne w pasie drogi i pobocza. Pień zwarty, z jednym przewodnikiem. | <b>Zalecenia:</b> w obecnej sytuacji zaleca się redukcję wysokości do 8 m i pozostawienie drzewa w formie świadka. Konieczna jest weryfikacja pod kątem zasiedlenia przez gatunki chronione, w szczególności dendrofagi. W dalszym terminie należy rozważyć zniesienie ochrony pomnikowej i usunięcie egzemplarza, z równoczesnym nasadzeniem zastępczym w celu odtworzenia pierwotnego stanu kompozycji. Konieczny jest regularny monitoring stabilności pozostawionego świadka. | 5 - drzewo obumarłe | R,W | Cięcia techniczne -<br>Redukcja<br>Wysokości |

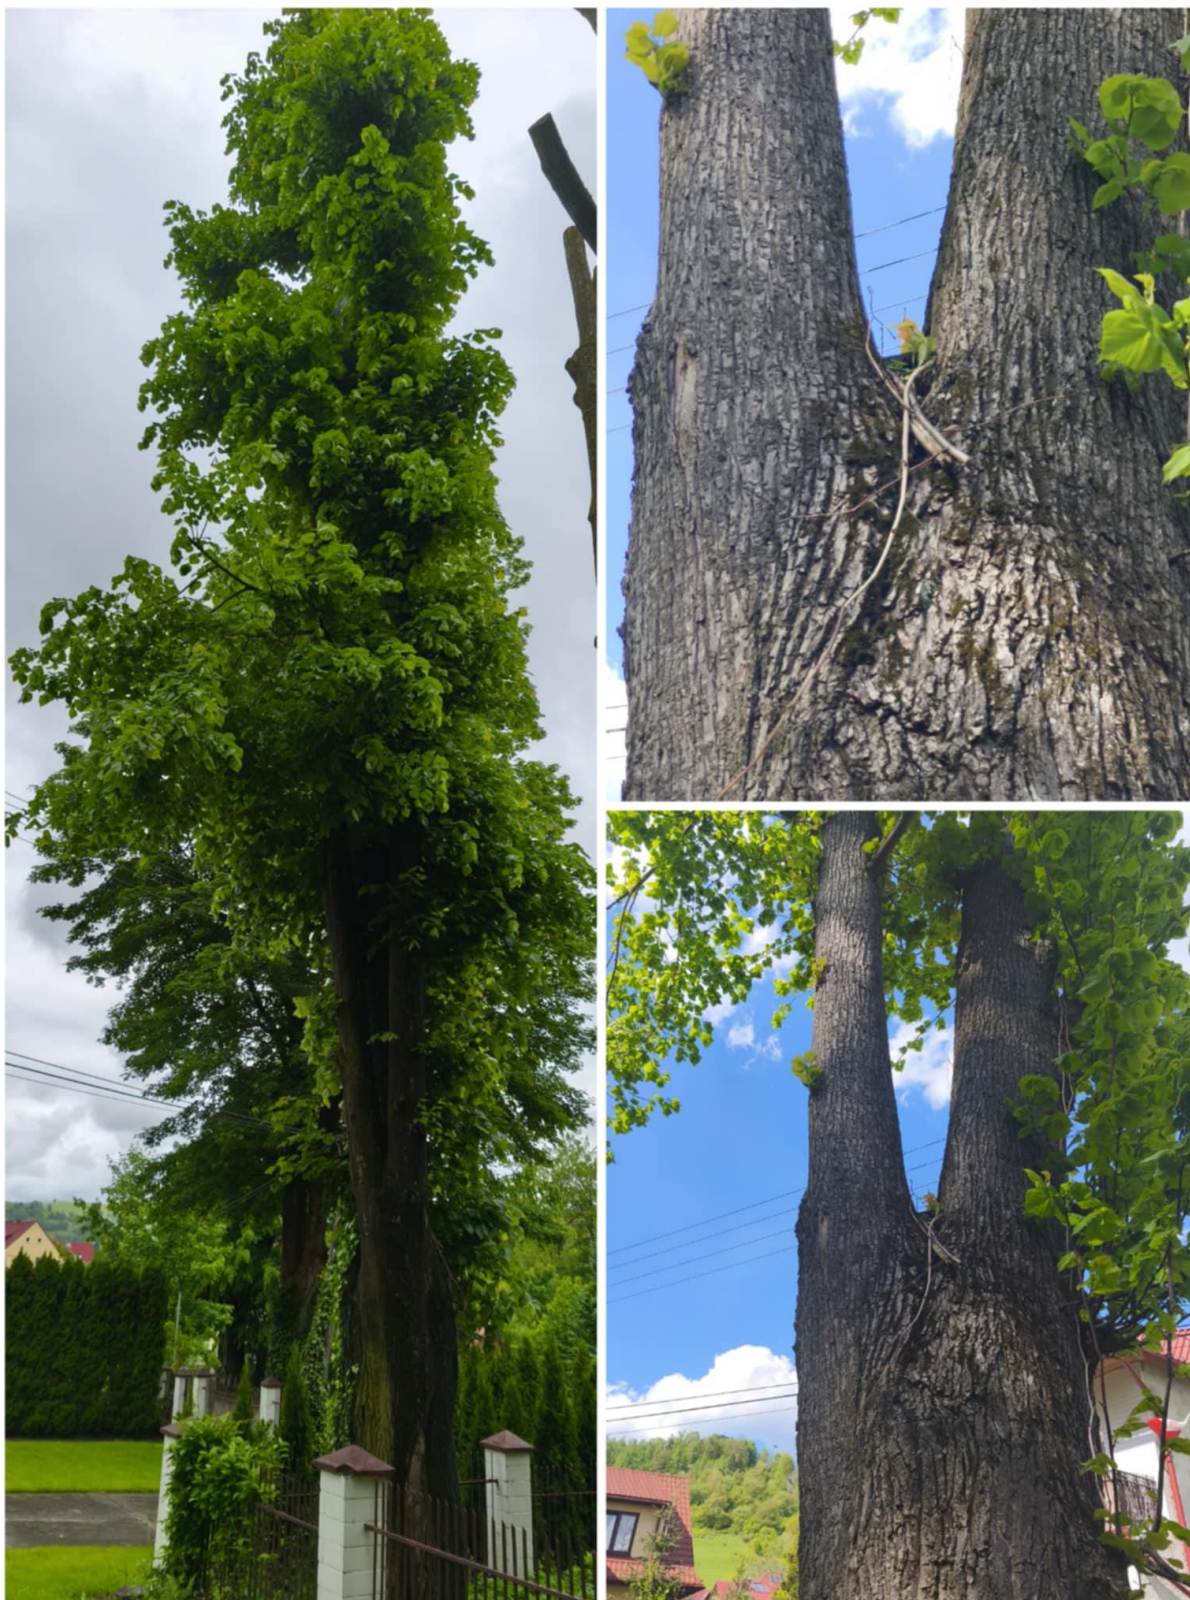
**Nr inwentaryzacyjny : 3   Lipa drobnolistna (*Tilia cordata* Mill.)**

Kolejne trzy drzewa o numerach 3 - lipa drobnolistna (*Tilia cordata* Mill.) , 21 - Klon jawor (*Acer pseudoplatanus* L.) i 22 - Klon jawor (*Acer pseudoplatanus* L.) zachowują żywotność, jednak wymagają podjęcia działań pielęgnacyjnych polegających na cięciach technicznych w celu usunięcia posuszu a w szczególności martwych konarów oraz montażu wiązań w kornie , Wskazane jest również wykonanie cięć pielęgnacyjnych formujących w celu zachowania symetrii w koronie oraz utrzymania prawidłowej statyki tych drzew.

| Drzewa przeznaczone do pielęgnacji | | | | | | | | | | | |
|---|---|---|---|---|---|---|---|---|---|---|---|
| 3 | 3 | Lipa drobnolistna<br>(Tilia cordata Mill.) | 286 | 6 | 22 | 86/1 | Egzemplarz istotny dla kompozycji, w średniej kondycji, zachowujący żywotność. Pień zwarty, zamknięty, ze zrostem w formie litery „V” trzech przewodników. Korona kolumnowa, składająca się z trzech przewodników, odbudowana po silnej redukcji konarów. Brak posuszu, statyka prawidłowa, brak wyraźnych ubytków. Drzewo rokuje prawidłowy dalszy rozwój. | <b>Zalecenia:</b> cięcia pielęgnacyjne - sanitarne mające na celu usunięcie „wilków” oraz założenie wiązania typu Cobra pomiędzy trzema przewodnikami. | 3-4, drzewo żywotne, kondycja | Wiązanie | Cięcia Sanitarne,<br>Wiązanie<br>zabezpieczające |

- cięcia pielęgnacyjne-sanitarne mające na celu usunięcie „wilków” oraz założenie wiązania typu Cobra pomiędzy trzema przewodnikami,
- c) w odniesieniu do drzewa gat. lipa drobnolistna (nr ew. 10A), o którym mowa w § 1 ust. 1 pkt. e:

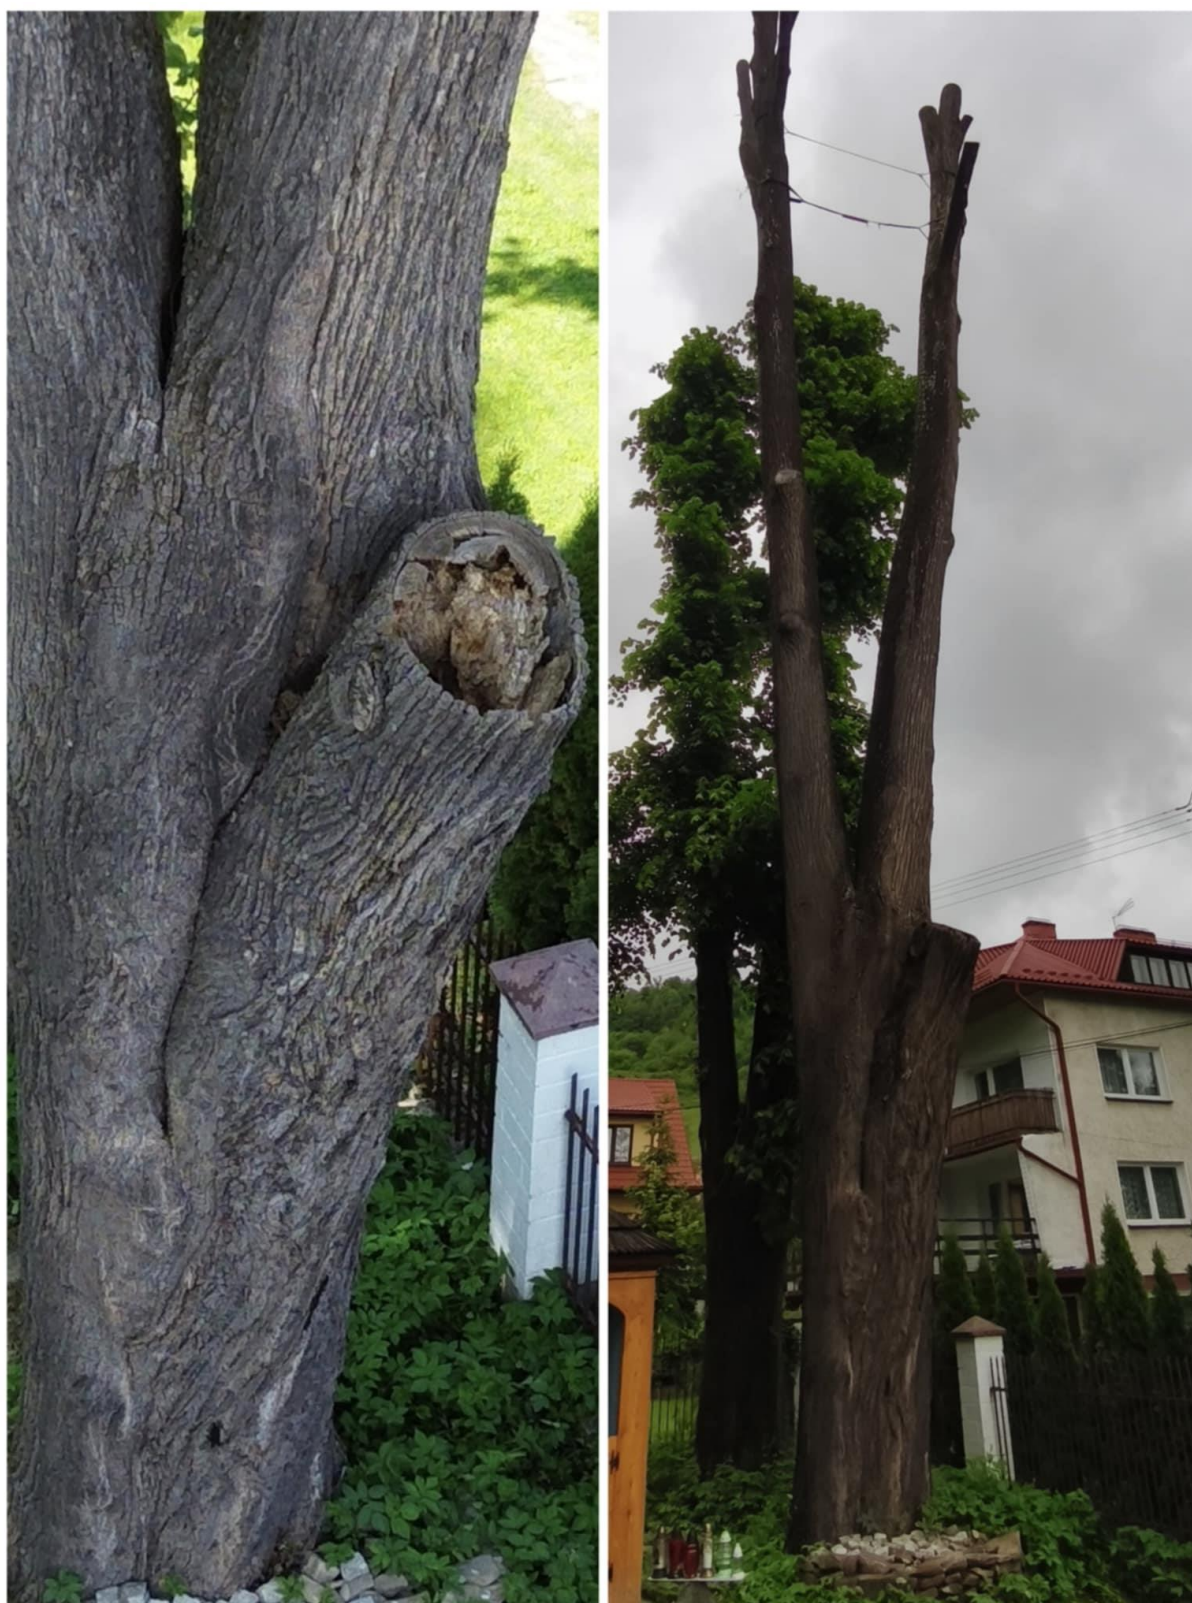
**Nr inwentaryzacyjny : 4   Lipa drobnolistna (*Tilia cordata* Mill.)**

| Drzewa przeznaczone do pielęgnacji | | | | | | | | | | | |
|---|---|---|---|---|---|---|---|---|---|---|---|
| 4 | 4 | Lipa drobnolistna<br>(Tilia cordata Mill.) | 393 | 5 | 21 | 86/1 | Egzemplarz obumarły, brak śladów wegetacji. W ubiegłych latach wykonano silne cięcia w zakresie całej korony. Według mieszkańców, w ubiegłym roku prowadzono prace ziemne w pasie drogi i pobocza. Pień z zamkniętym wypróchnieniem kominowym, powstałym po usunięciu jednego z konarów–przewodników. Korona składająca się z trzech przewodników, silnie zredukowana, z zamontowanymi wiązaniami. Wiązanie górne naprężone. | <b>Zalecenia:</b> w obecnej sytuacji zaleca się redukcję wysokości do 8 m i pozostawienie drzewa w formie świadka. Konieczna jest weryfikacja pod kątem zasiedlenia przez gatunki chronione, w szczególności dendrofagi. W dalszym terminie należy rozważyć zniesienie ochrony pomnikowej i usunięcie egzemplarza, z równoczesnym nasadzeniem zastępczym w celu odtworzenia pierwotnego stanu kompozycji. Konieczny jest regularny monitoring stabilności pozostawionego świadka. | 5 - drzewo obumarłe | R,W | Cięcia techniczne -<br>Redukcja<br>Wysokości -<br>redukcja do formy<br>świadka. |

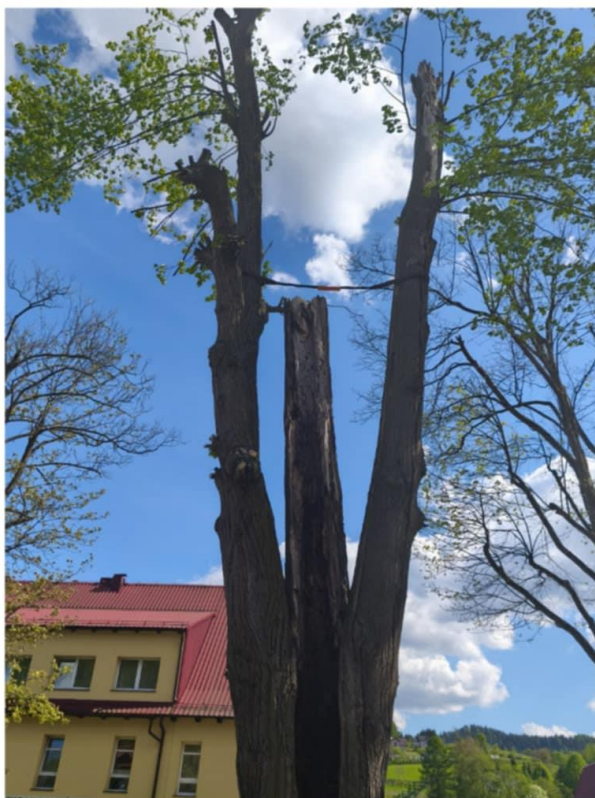
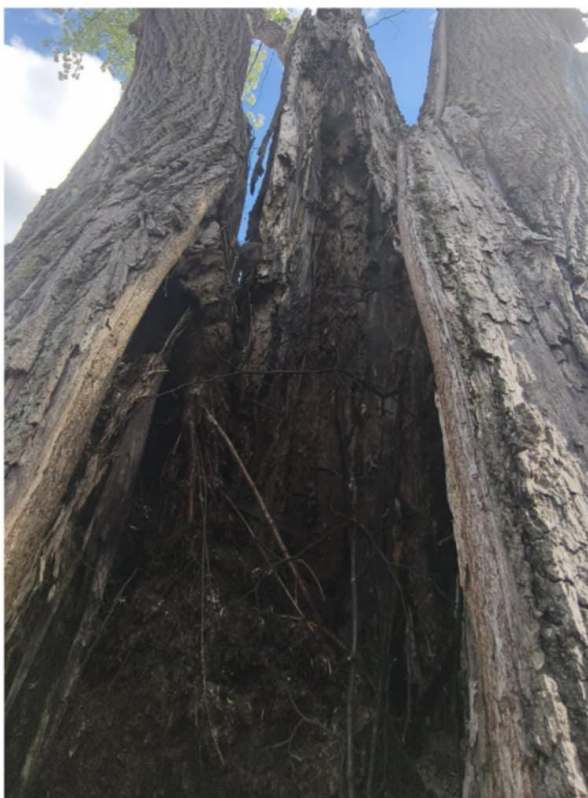
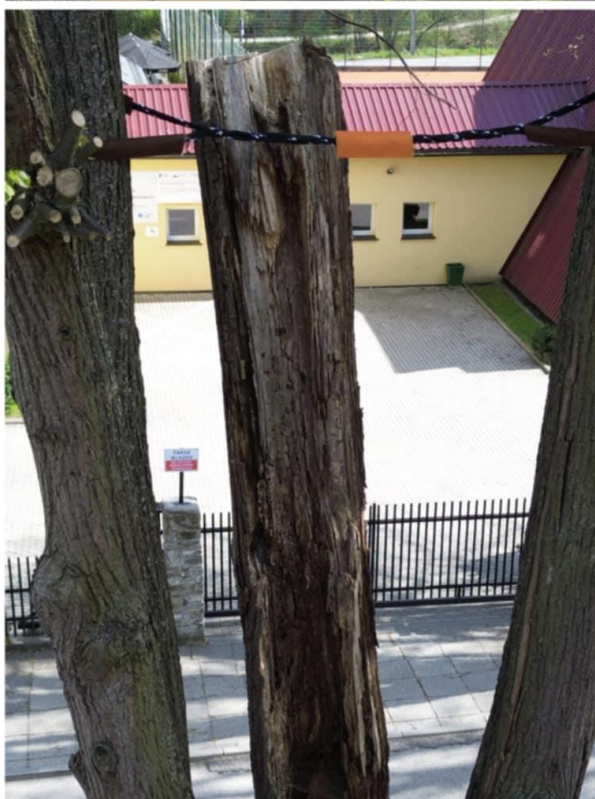
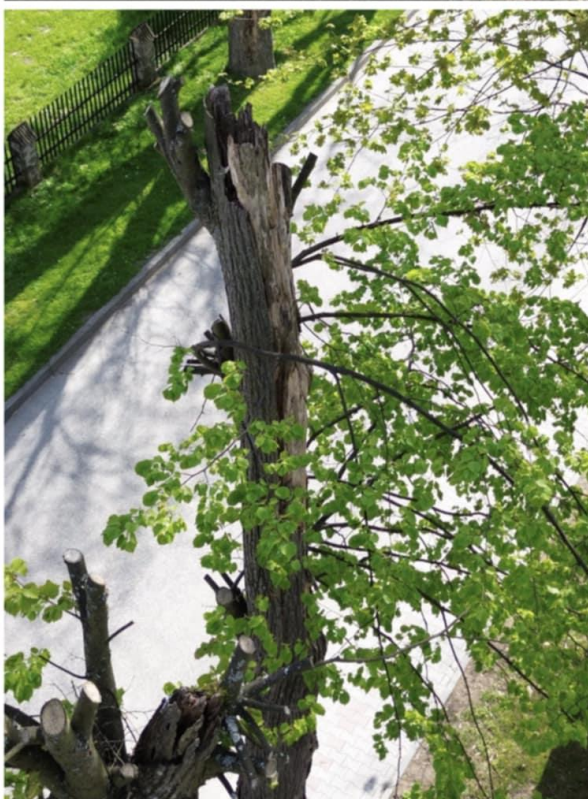
**Nr inwentaryzacyjny : 10A    Lipa drobnolistna (*Tilia cordata* Mill.)**

| 5 | 10A | Lipa drobnolistna (Tilia cordata Mill.) | 173 | | | 107 | Egzemplarz w złej kondycji, z silnie zachwianą statyką, w senilnej fazie rozwoju, silnie zdegenerowany i stanowiący potencjalne zagrożenie. Nasada pnia z licznymi odrostami, kolidującymi z ogrodzeniem. Pień z obszernym, otwartym (80% objętości) wypróchnieniem wgłębnym, silnie zdegenerowany, pozbawiony stabilności, rozdzielający się na wysokości 1,8 m na trzy zdegenerowane przewodniki. W pniu widoczne wyraźne ślady działalności dendrofagów i saprofitów. Korona asymetryczna, zredukowana cięciami technicznymi wykonanymi w 2024 roku. Składa się z trzech zdegradowanych, nieregularnych przewodników z odrostami o nieprawidłowym pokroju. Pomiędzy przewodnikami zamontowano wiązania zabezpieczające. Korona zasiedlona przez szerszenie (!). W koronie znajduje się około 5% posuszu. Drzewo pozbawione stabilności i stanowiące potencjalne zagrożenie, mimo zastosowanych wiązań zabezpieczających. | <b>Zalecenia:</b> w obecnej sytuacji zalecana silna redukcja wysokości do 2,8m i pozostawienie w formie świadka. Prace należy wykonać bez zbędnej zwłoki ze względu na pogarszający się stan już silnie zdegenerowanego pnia i konarów. Równocześnie w trakcie prac konieczna weryfikacja pod kątem zamieszkiwania przez gatunki chronione dendrofagów. W dalszym terminie należy rozważyć zniesienie ochrony pomnikowej i usunięcie egzemplarza, z równoczesnym nasadzeniem zastępczym w celu odtworzenia pierwotnego stanu kompozycji. | 4-5 | P, | CT-R Cięcia techniczne - redukcja do formy świadka. |

- cięcia techniczne, silna redukcja wysokości do 2,8m i pozostawienie w formie świadka,
- d) w odniesieniu do drzew gat. klon jawor (nr ew. 21), o którym mowa w § 1 ust. 1 pkt. f:

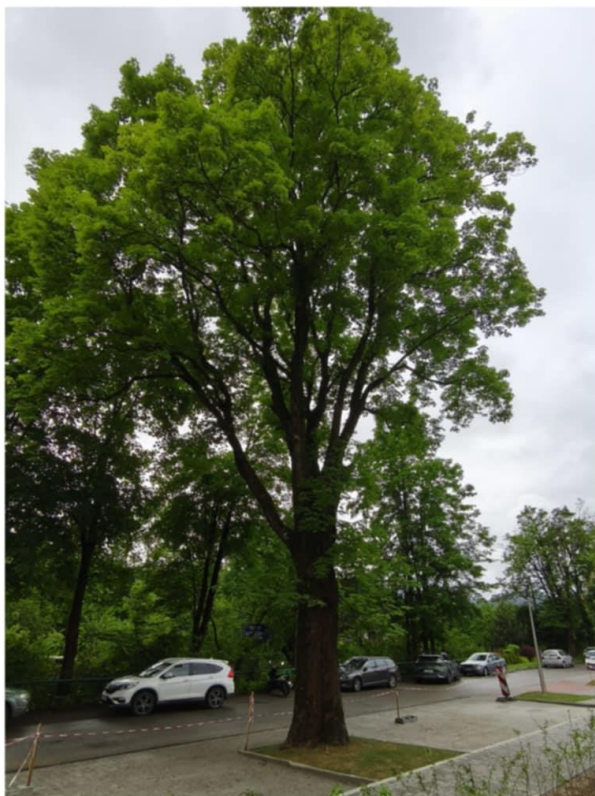
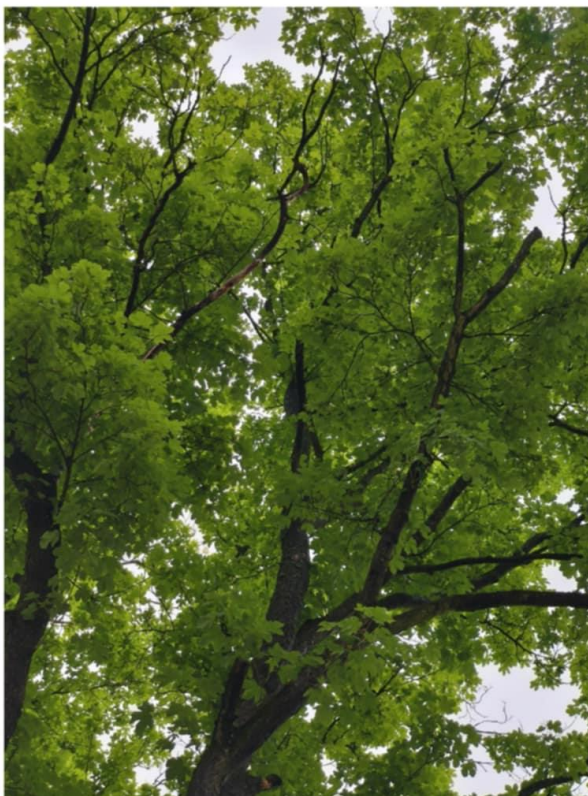
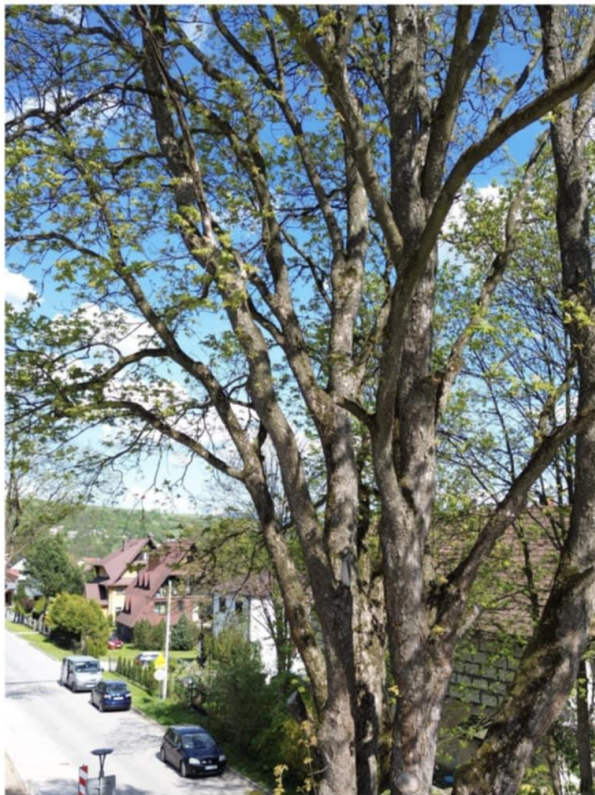
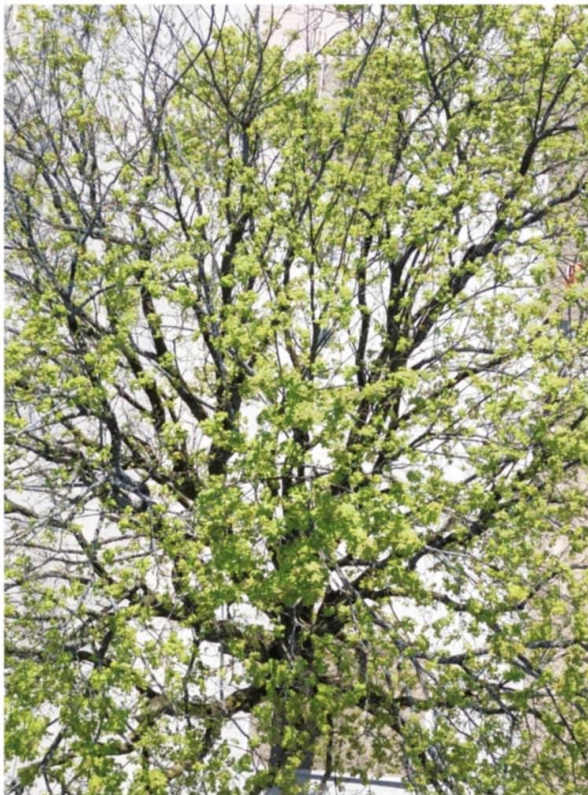
**Nr inwentaryzacyjny : 21 Klon jawor (*Acer pseudoplatanus* L.)**

| 6 | 21 | Klon jawor (Acer pseudoplatanus L.) | 236 | 16 | 19 | 107 | Egzemplarz o średniej kondycji, żywotny. Pień pojedynczy do wysokości 4,7m, wyżej wykształca trzy asymetryczne przewodniki i jeden boczny skierowany w kierunku południowym, nasada pnia z licznymi bliznami po starych cięciach i tyłkami, statyka prawidłowa. Korona nieregularna, obfita i owalna. Pomiędzy przewodnikami zrosty typu V. W szczytowej posusz - około 10%. Górna część korony z licznymi nieregularnymi konarami, wymagającymi korekty. Obfity posusz w szczytowej części korony po stronie zachodniej. Korzenie nie widoczne, można przypuszczać że prawdopodobnie w pogarszającej się kondycji, co może być związane bezpośrednio z wykonanymi pracami budowlanymi w bezpośredniej bliskości drzewa. | <b>Zalecenia:</b> konieczne cięcia techniczne – redukcyjne w górnej partii korony, usunięcie konarów suchych i obłamanych oraz symetryczna redukcja konarów po przeciwnej stronie korony – w konsekwencji obniżenie korony o około 4 m. Wskazane również pielęgnacyjne cięcia sanitarne w celu usunięcia posuszu znajdującego się w pozostałej części korony. Konieczny jest także montaż wiązania elastycznego pomiędzy konarami. Ogólna redukcja na poziomie do 20%. Drzewo wymaga dalszej obserwacji pod kątem kondycji ze względu na deficyt wody i silną zabudowę strefy wokół drzewa. | 2-3 | P-W | CP-S Cięcia pielęgnacyjne , CT-R Cięcia techniczne - redukcyjne |

- cięcia techniczne-redukcyjne w górnej partii korony, cięcia pielęgnacyjne, usunięcie konarów suchych i obłamanych oraz symetryczna redukcja konarów po przeciwnej stronie korony – w konsekwencji obniżenie korony o około 4m,

- pielęgnacyjne cięcia sanitarne w celu usunięcia posuszu znajdującego się w pozostałej części korony,
  - montaż wiązania elastycznego pomiędzy konarami,

- ogólna redukcja na poziomie do 20%,
- e) w odniesieniu do drzew gat. klon jawor (nr ew. 22), o którym mowa w § 1 ust. 1 pkt. g:
- cięcia techniczne-redukcyjne w górnej partii korony, cięcia pielęgnacyjne, usunięcie konarów suchych i obłamanych oraz symetryczna redukcja konarów po przeciwnej stronie korony – w konsekwencji obniżenie korony o około 4m,

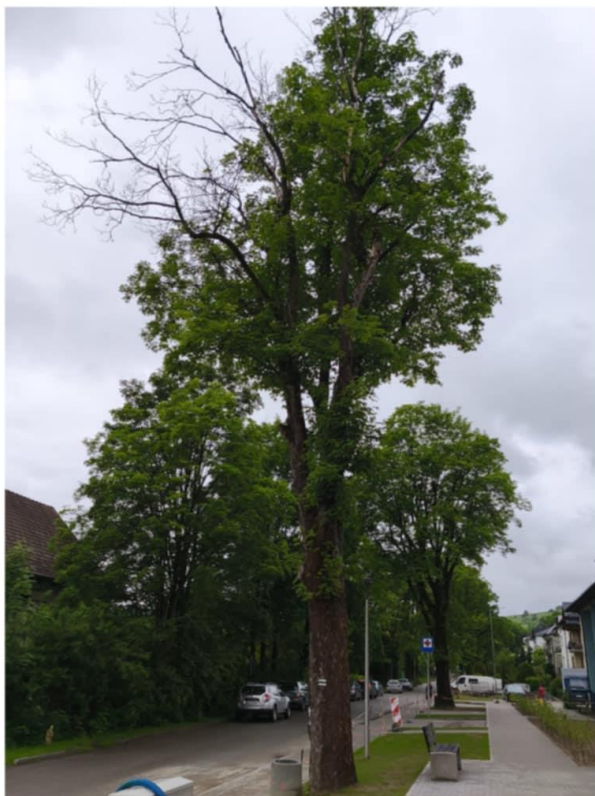
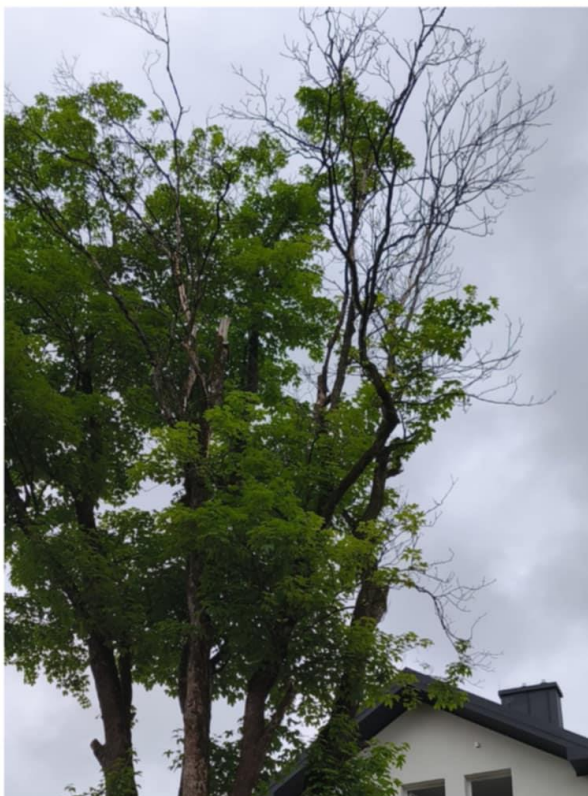
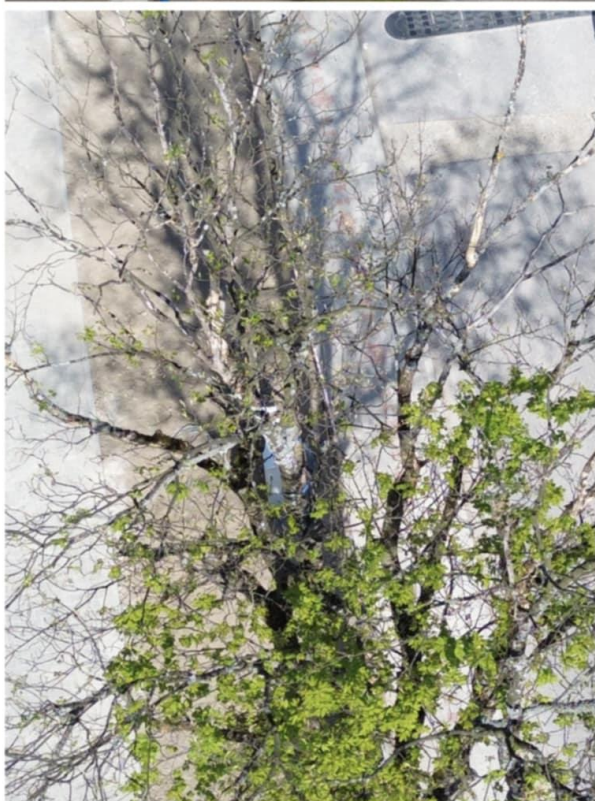
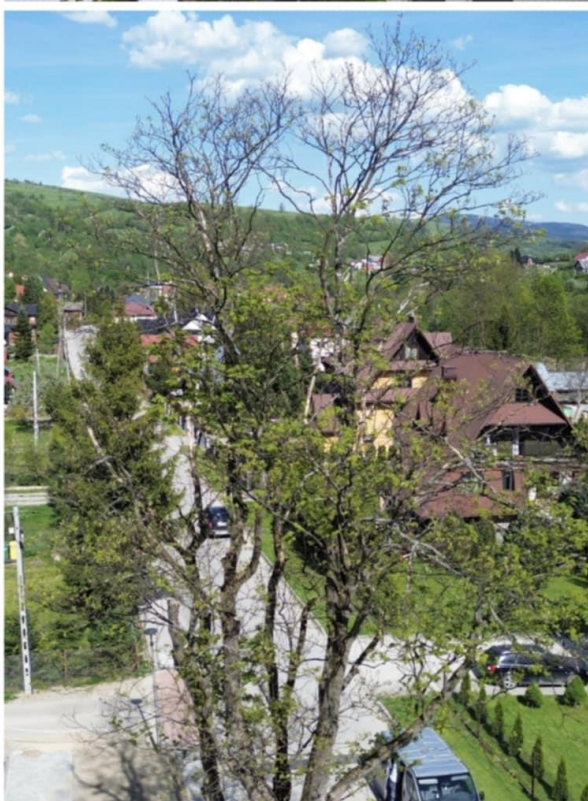
**Nr inwentaryzacyjny : 22    Klon jawor (*Acer pseudoplatanus* L.)**

| 7 | 22 | Klon jawor (Acer pseudoplatanus L.) | 255 | 10 | 17 | 107 | Egzemplarz o pogarszającej się kondycji, usytuowany w kolizji z budynkiem, miejscami parkingowymi i drogą. Pień zwarty do wysokości 3,7 m, pojedynczy, z licznymi zasklepionymi bliznami po wcześniejszych cięciach u nasady korony oraz po usunięciu konarów na wysokości 3,8 m. Pień pojedynczy, zwarty do wskazanej wysokości, z licznymi nabiegami korzeniowymi, statyka prawidłowa. Korona nieregularna, złożona z dwóch głównych przewodników, o pokroju kolumnowym, silniej rozwinięta w szczytowej części, z obfitym posuszem w zakresie 25%, oraz trzema martwymi konarami usytuowanymi po wschodniej stronie korony na obu przewodnikach – co wskazuje na stałe deficyty wody u tego egzemplarza. Wcześniejsze cięcia pielęgnacyjne niezabliźnione. Korzenie niewidoczne – można przypuszczać, że pogarszający się stan drzewa może być bezpośrednio związany z prowadzonymi pracami budowlanymi w jego bezpośredniej bliskości. | <b>Zalecenia:</b> konieczne cięcia techniczne – redukcyjne w górnej partii korony, usunięcie konarów suchych i obłamanych oraz symetryczna redukcja konarów po przeciwnej stronie korony, co spowoduje obniżenie korony o około 4 m. Wskazane są również pielęgnacyjne cięcia sanitarne w celu usunięcia posuszu znajdującego się w pozostałej części korony. Ogólna redukcja na poziomie 25%. Drzewo wymaga dalszej stałej obserwacji pod kątem kondycji ze względu na deficyt wody oraz silną zabudowę strefy wokół drzewa. | 3 | P,R, | CP-S Cięcia pielęgnacyjne , CT-R Cięcia techniczne - redukcyjne |

- pielęgnacyjne cięcia sanitarne w celu usunięcia posuszu znajdującego się w pozostałej części korony,
  - ogólna redukcja na poziomie do 20%.
