### UCHWAŁA NR 196/XXII/2025 RADY GMINY W ŁOSOSINIE DOLNEJ

#### **w sprawie uzgodnienia przeprowadzenia zabiegów pielęgnacyjnych pomnika przyrody**

## Opinia dendrologiczna

**Ocena stanu fitosanitarnego wierzby rosnącej  
na działce nr 57/2 w obrębie ewidencyjnym Białawoda  
gmina Łososina Dolna**

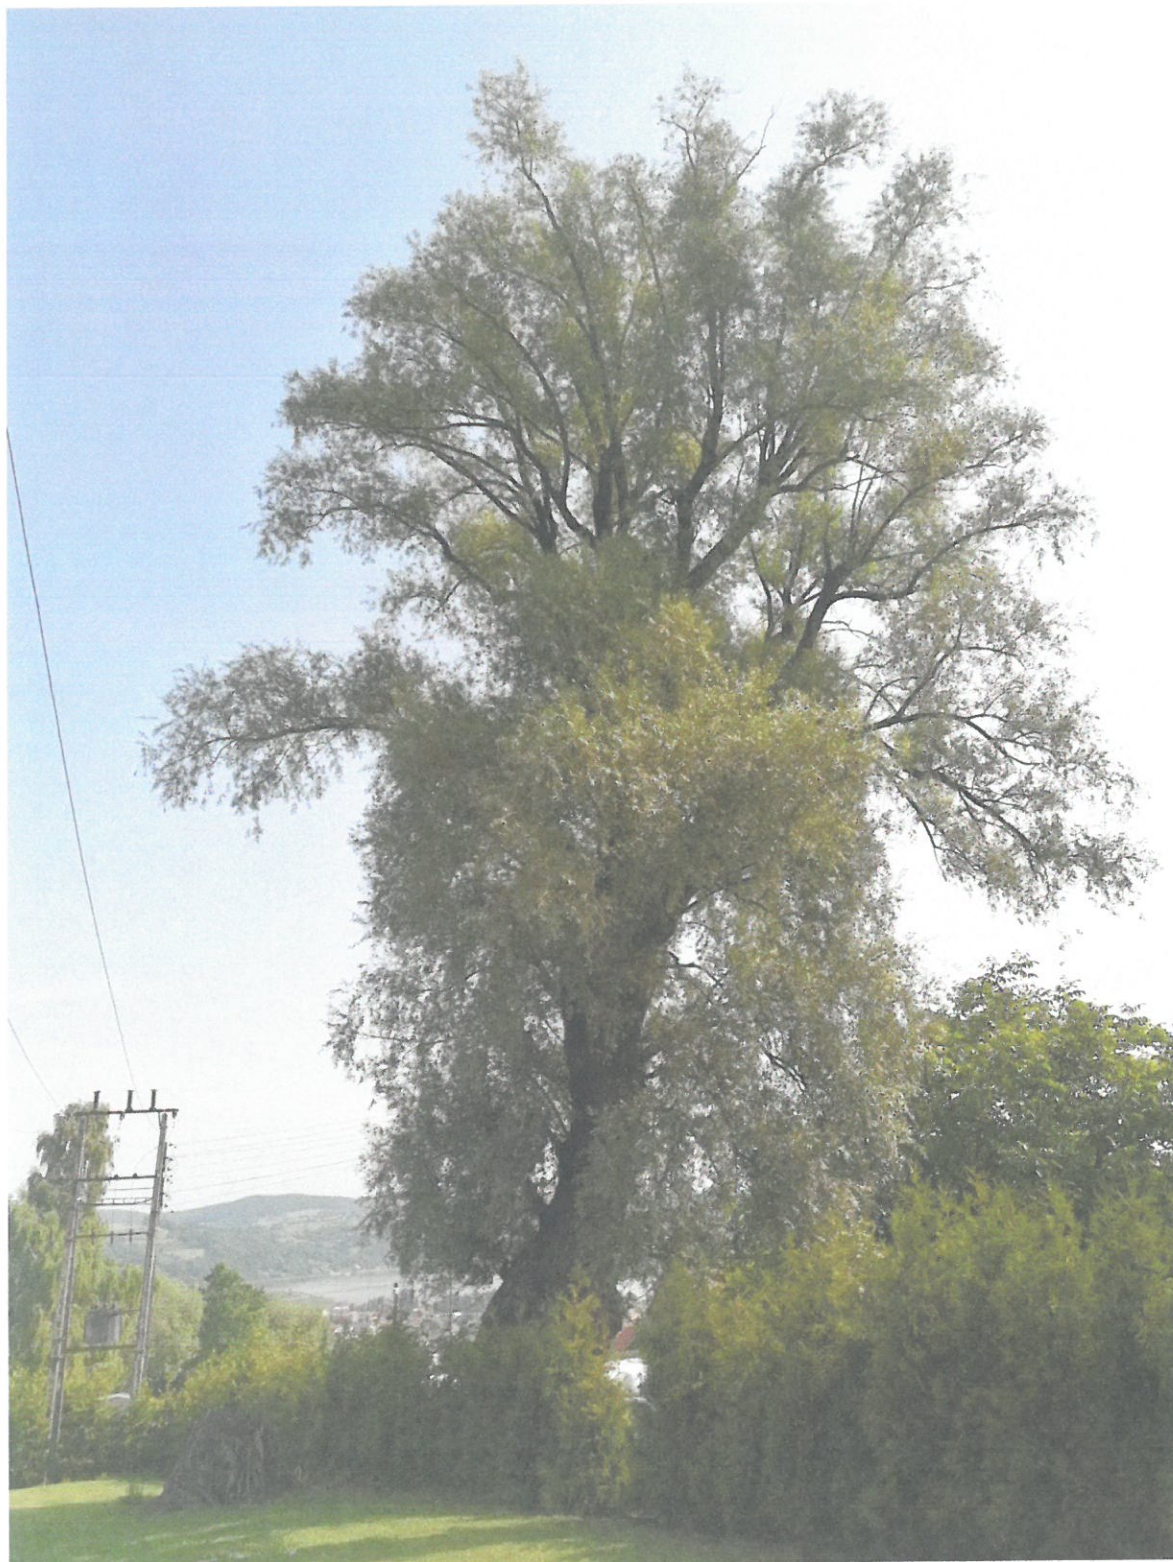
Widok wierzby od strony północnej.

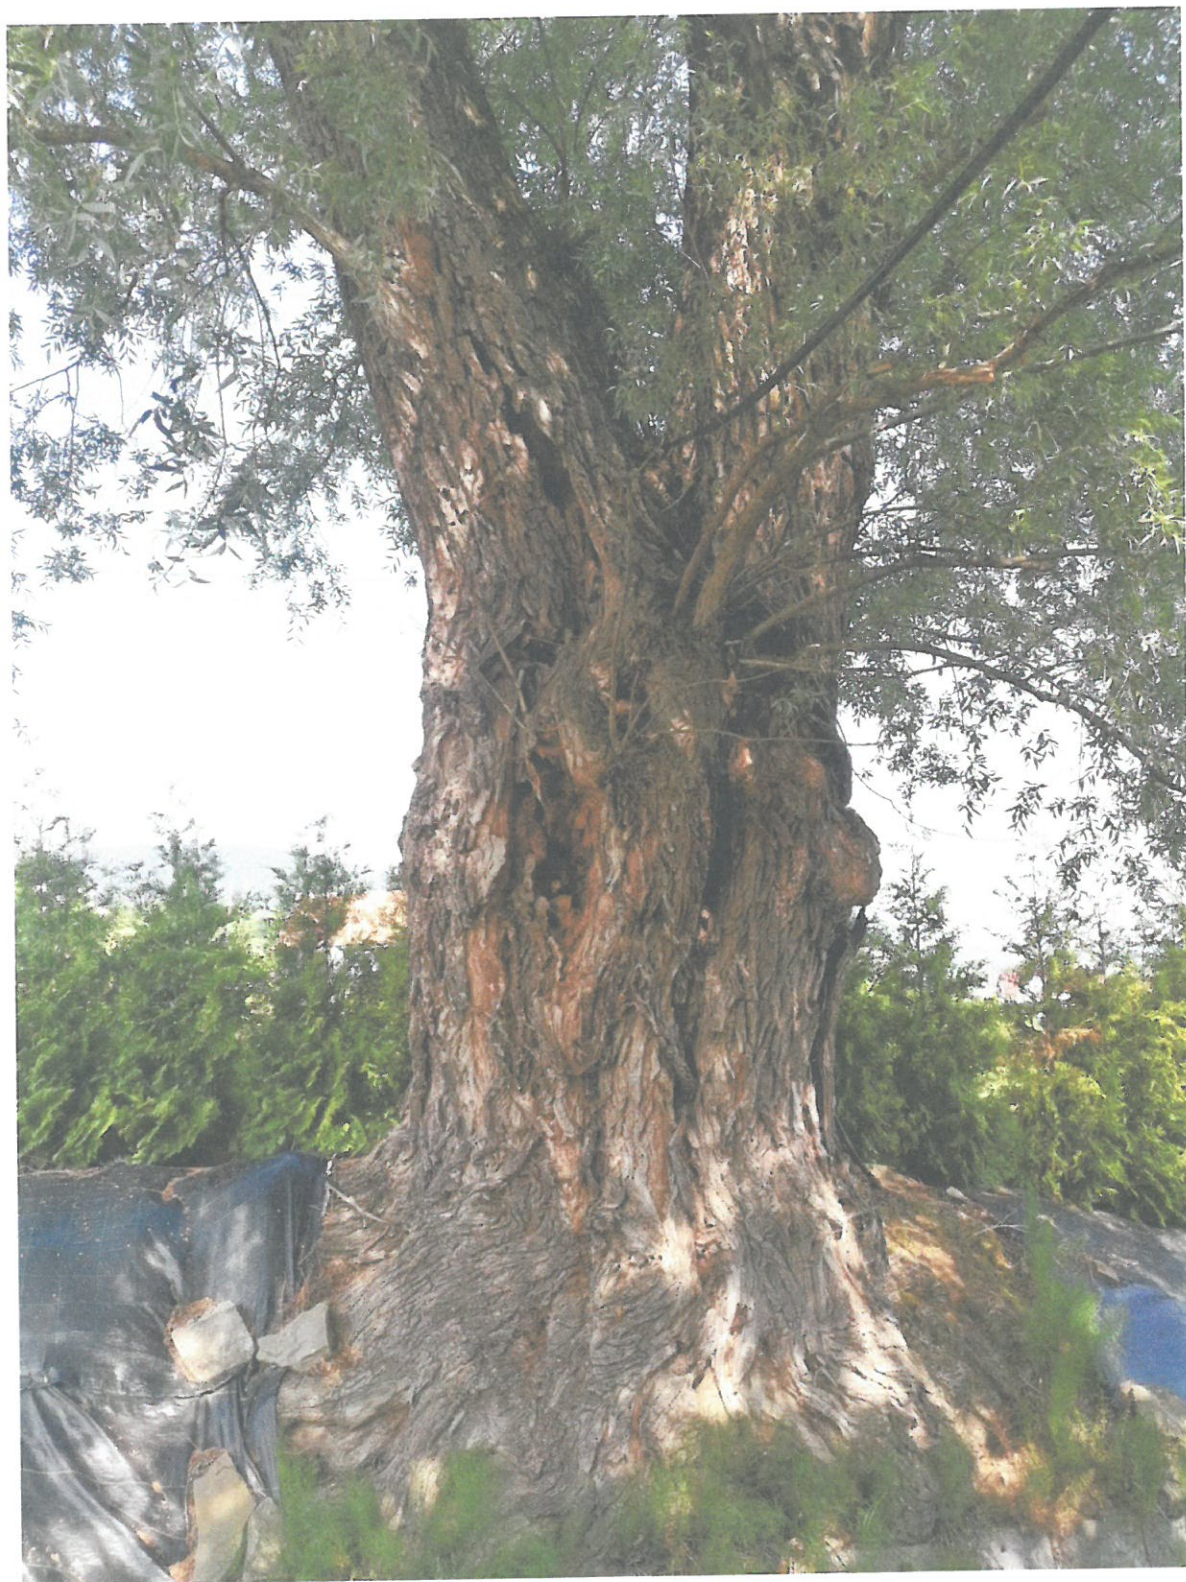
Wierzba (*Salix sp.*) posiada obwód pnia równy 716 cm, mierzony na wysokości 1,3m nad gruntem. Wysokość 23m, średnia rozpiętość korony 16m. Nabiegi korzeniowe liczne z uszkodzeniami kory, szyja korzeniowa i dolny odcinek pnia z widocznymi rozłamaniami szerokości ok 30cm i wysokości 0,8 oraz 3m, wewnątrz rozłamania widoczna brunatna zgnilizna drewna i mursz. Pień pochylony ok 20% w kierunku wschodnim. Na wysokości 4 metrów pień rozwidlony, południowa odnoga spróchniała z licznymi dziuplami, ubytek kominowy, ciąży w kierunku południowym. Przewodnik północny również z ubytkiem kory, zgnilizna twarda w odziomku. Zdrowego drewna jest od kilkunastu do 30 cm grubości w obwodowej strefie pnia, wewnątrz wypróchniałe – cecha charakterystyczna dla gatunku *Salix*. Korona rozłożysta, ażurowa z licznym posuszem głównie grubym, pod drzewem zalegają odłamane konary. W koronie widoczne ślady po cięciach w przeszłości. Na przewodach elektrycznych widoczne łączenia przewodów po ich uszkodzeniu przez spadające konary.

Nabiegi z uszkodzeniami oraz widoczne rozłamania wzdłużne pnia.

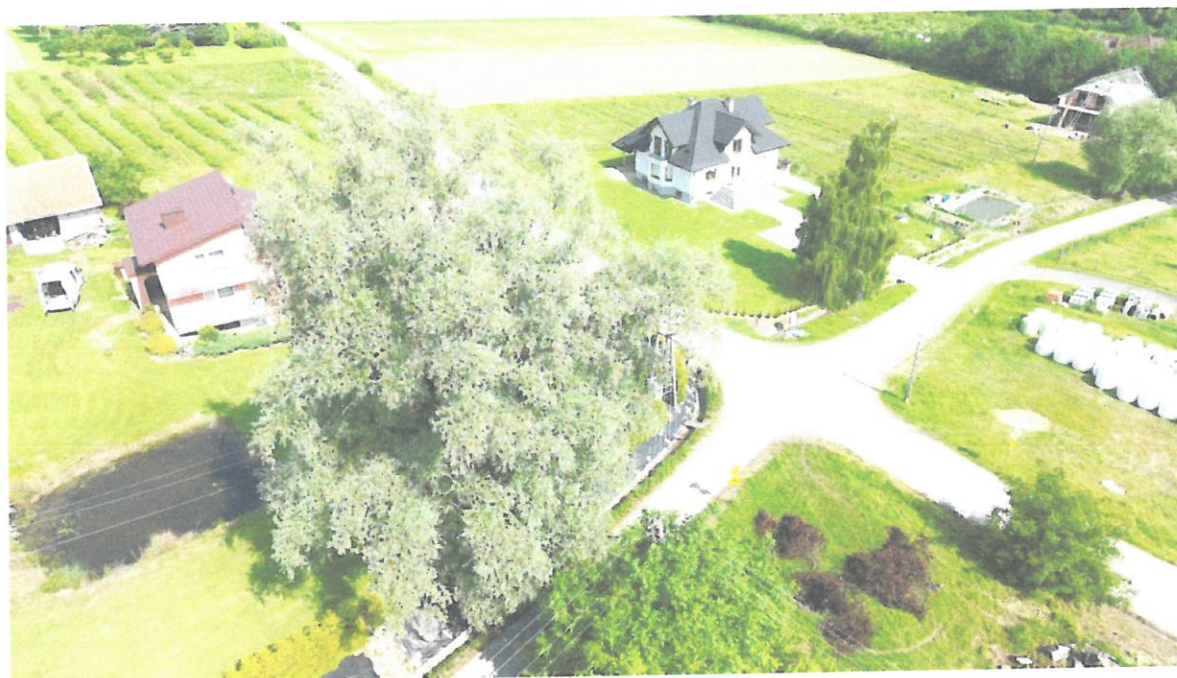
Widok z lotu ptaka na wierzbę, widoczna sieć energetyczna.

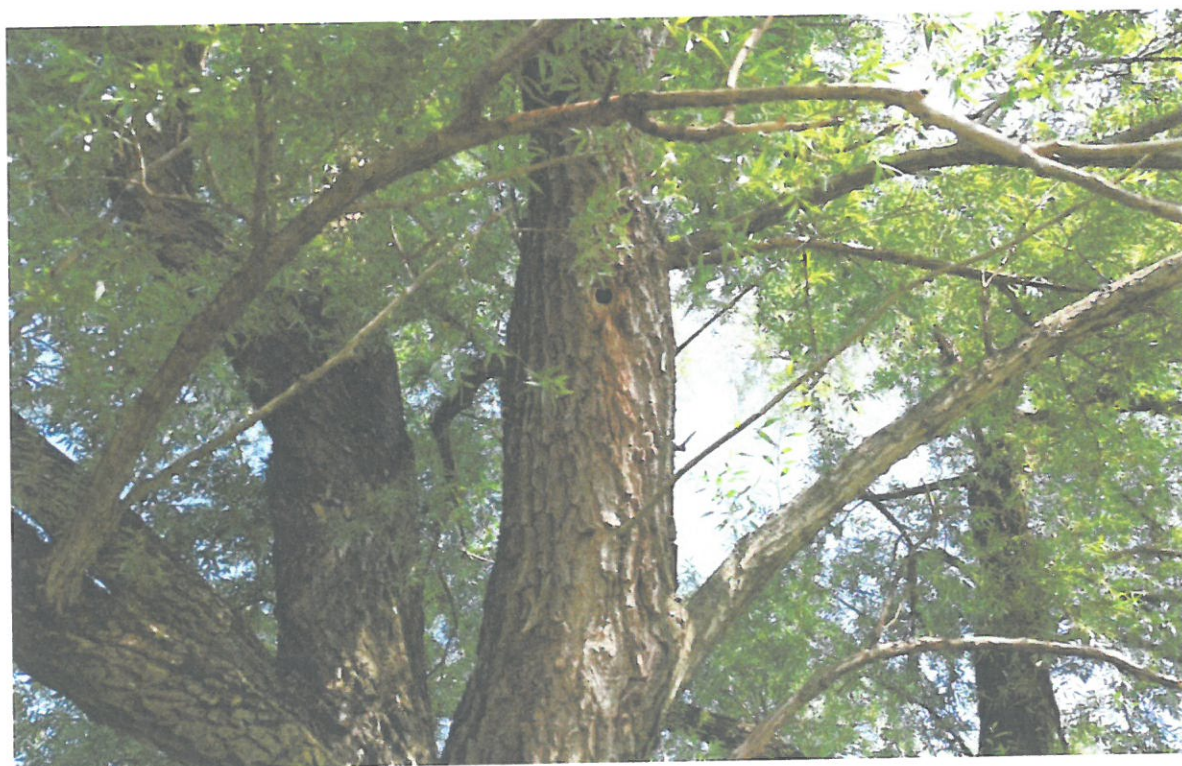
Stan fitosanitarny drzewa jest zły, wierzba w trzecim stopniu w skali Rollofa - rezygnacji, czyli zahamowanego wzrostu i silnie obniżonej vitalności oraz zamierania korony. Ubytek wewnętrzny w pniu, próchnica i rozkład twardzieli pnia, posusz w koronie, lokalizacja obok linii energetycznych oraz skrzyżowania dróg gminnych w miejscowości Białawoda powoduje, iż drzewo stanowi realne zagrożenie dla ludzi i mienia. Ze względu na stan fitosanitarny, miejsce wzrostu w odniesieniu do funkcji publicznych i częstości przebywania ludzi na tym terenie, zagrożenie jakie potencjalnie powoduje, przedmiotowe drzewo kwalifikuje się do wykonania silnej redukcji powyżej 50% korony. Konieczne jest ogłowienie - usunięcie starych odrostów z pozostawieniem kilkumetrowego pnia – formy charakterystycznej dla wierzb użytkowych. Zabiegi należy powtarzać regularnie co kilka lat.

Dziupła na pniu, posusz w koronie.

Ze względu na stan i potencjalne zagrożenia drzewo kwalifikuje się do wykonania silnej redukcji korony zgodnie z wytycznymi. Należy regularnie kontrolować stan drzewa.

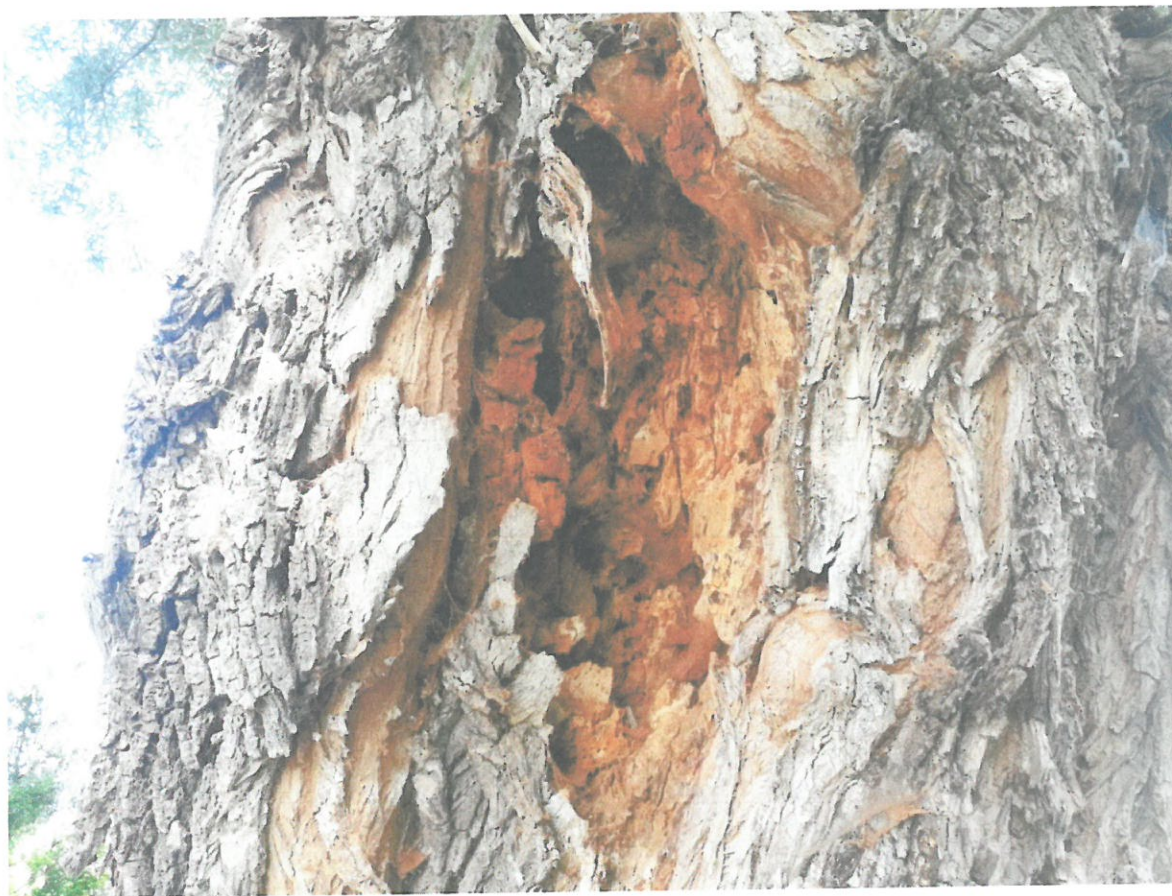
Ubytek w pniu z murszem.

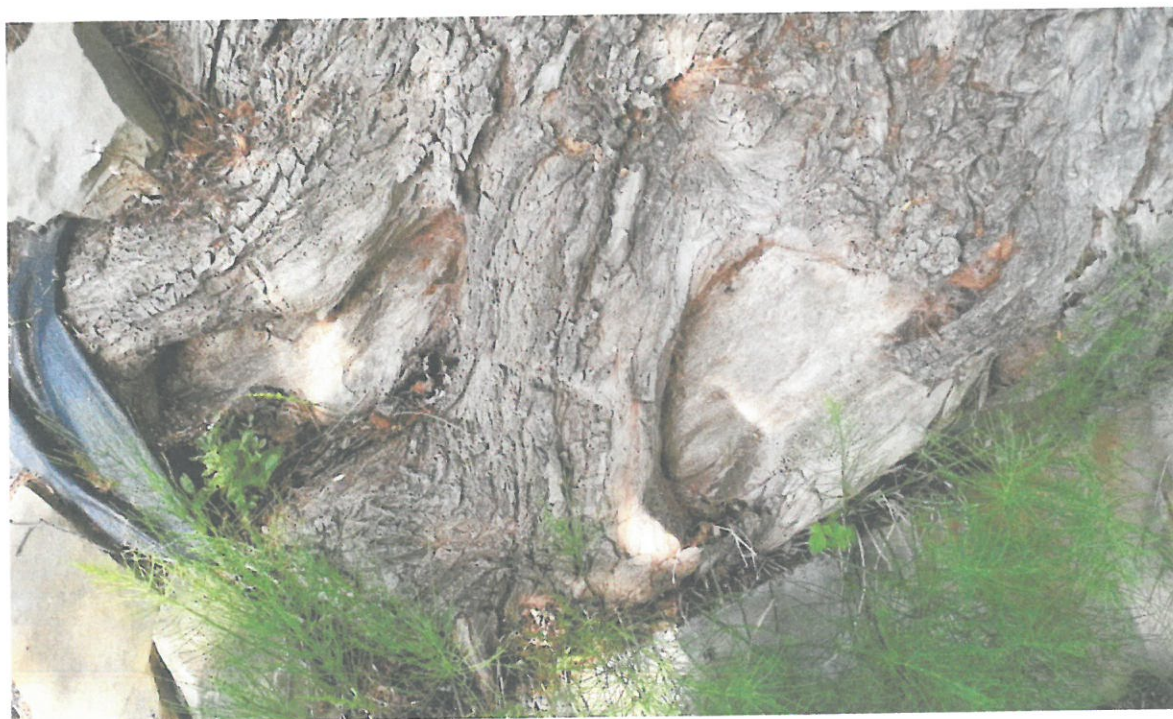
Uszkodzenia na korzeniach wierzby.

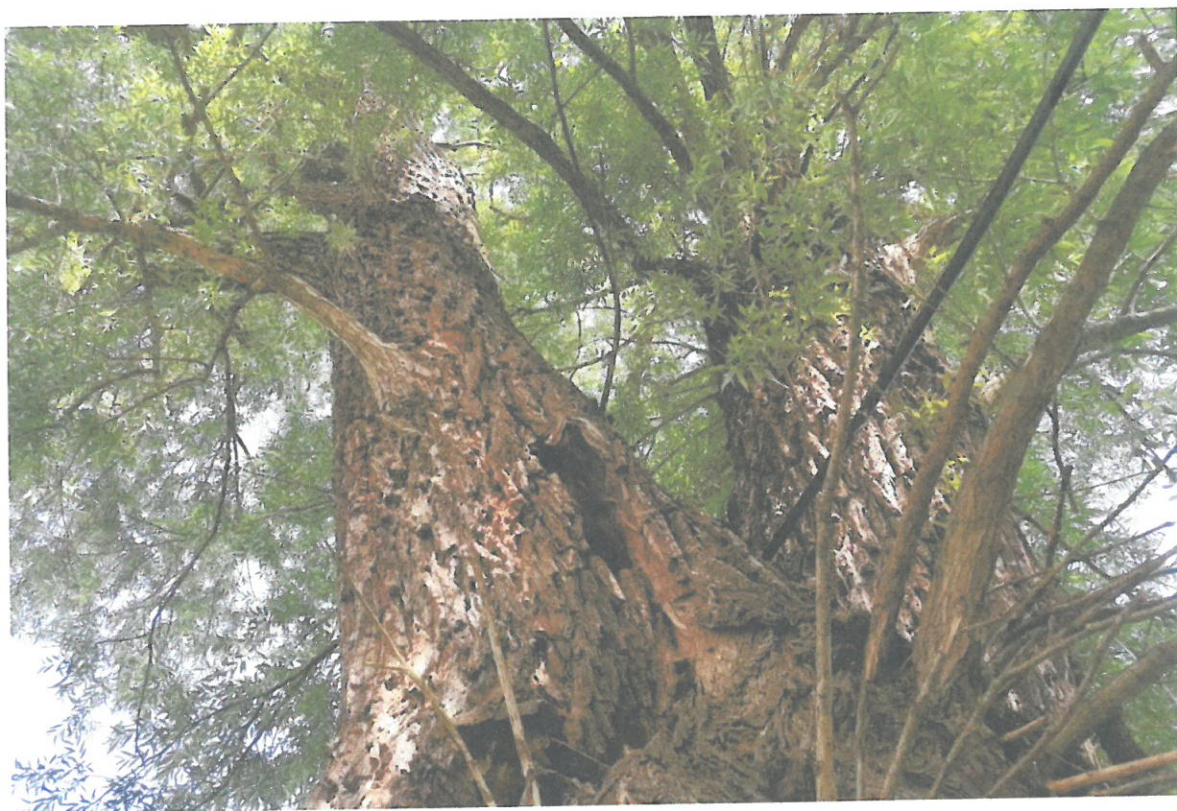
Rozłamanie północnej odnogi wierzby.

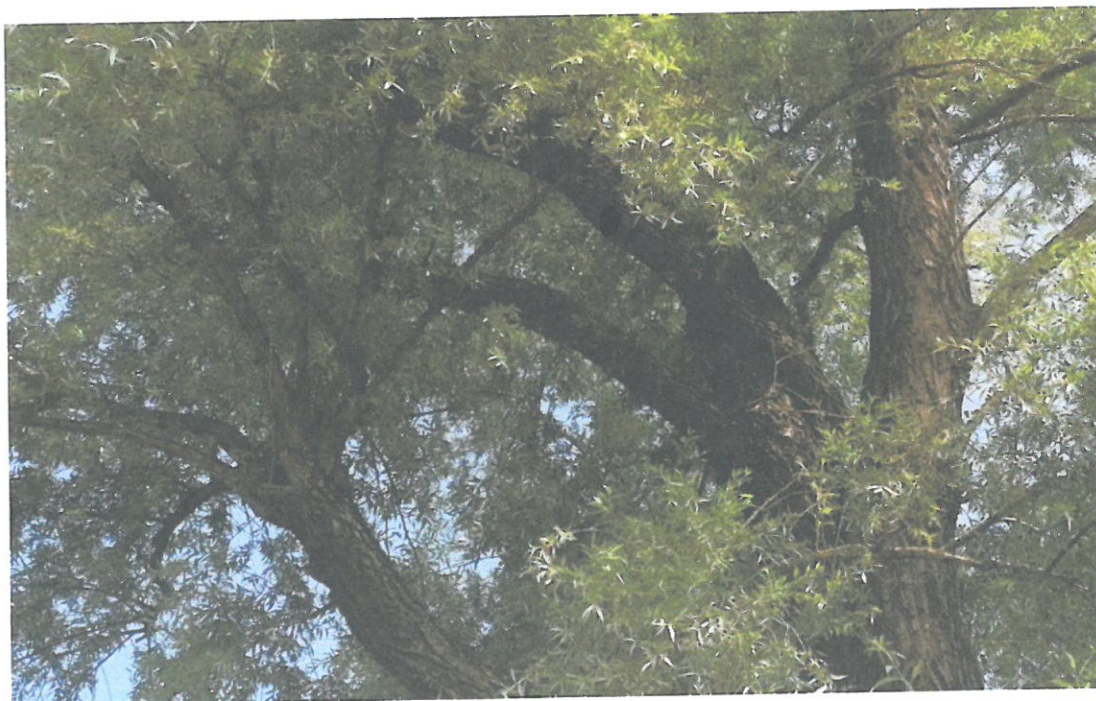
Ślady cięć w koronie z powstałymi w tych miejscach ubytkami.

Cięcie należy wykonać powyżej starych cięć z uwzględnieniem aktualnego stanu skracanych przewodników z pozostawieniem jak największej ilości młodszych odrostów z pąkami śpiącymi które umożliwią dalszą wegetację wierzby. Miejsca cięć należy zabezpieczyć przed wnikaniem wody opadowej np. daszkiem z desek.
