UCHWAŁA NR XXXVII/252/2026 RADY MIEJSKIEJ W BIECZU

w sprawie ustanowienia pomnika przyrody

Opinia dendrologiczna

KARTA PRZEGLĄDU DRZEWA

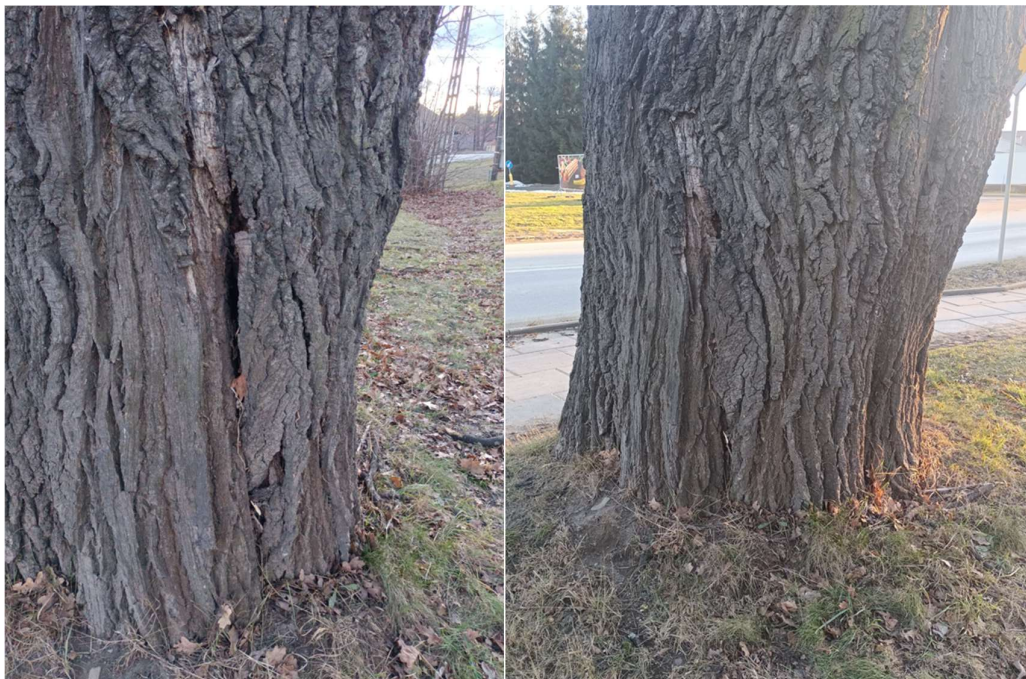
Uszkodzenia w strefie odziozmkowej.

Ocena stabilności/kondycji	dobra
Gatunki chronione	nie stwierdzono
ZALECENIA	
Zabiegi pielęgnacyjne (zalecenia, zakres, zabezpieczenia)	<ul style="list-style-type: none">• Poprawa warunków siedliskowych poprzez ściółkowanie przekompostowaną zrębką z drzew liściastych• Usunięcie martwych gałęzi – pilne• Kontrola w koronie
Termin kolejnej kontroli	Za pół roku, w przypadku remontu nadzór dendrologiczny

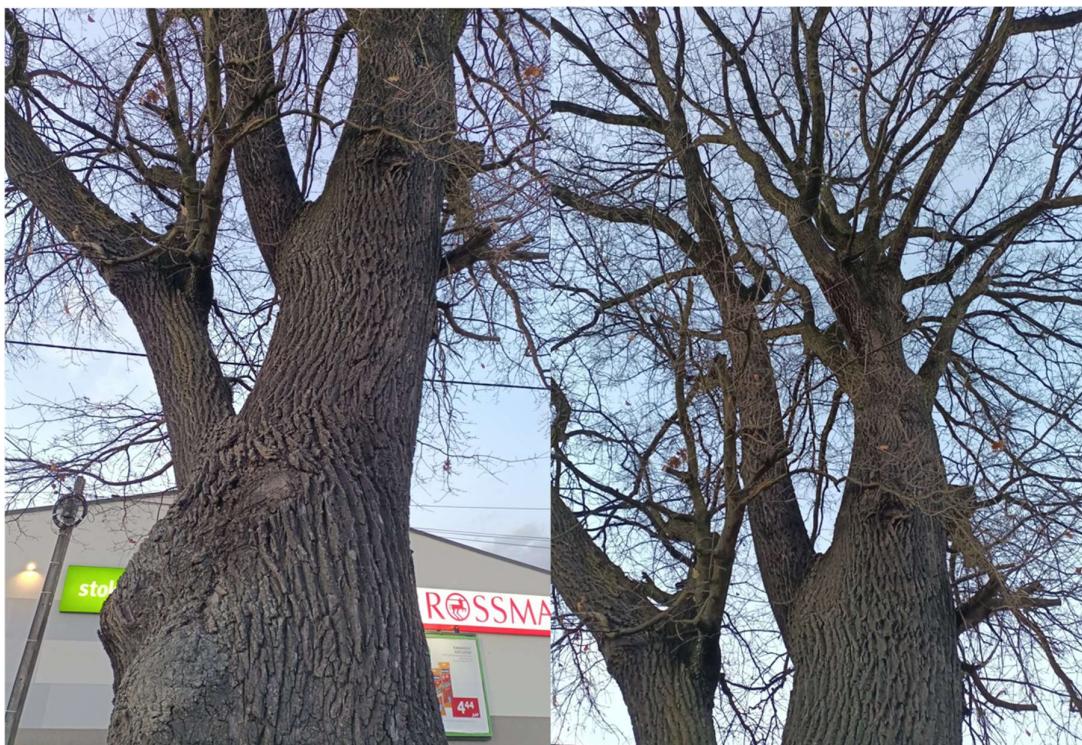
Nasada korony i korona

Opis ogólny stanu korony	<p>Nasada korony na wys. 6 m. Nad drogą zachowana skrajnia. Korona regularna. Ślady po nieprawidłowej pielęgnacji - część ran zabliznionych, nieliczne rany w koronie niezabliznione. Rozwidlenia w koronie u kształtne prawidłowo wykrztatcone, prawidłowo rozwinięte, brak ubytków i wypróchnień – zalecana dokładna inspekcja na drzewie.</p> <p>Susz – nieznaczny. Jedna większa gałąź odłamana, zawieszona od strony północno – wschodniej. Przerzedzenia brak. Jemioły brak.</p>			
Ocena witalności wg skali Roloffa	1,5 - 2

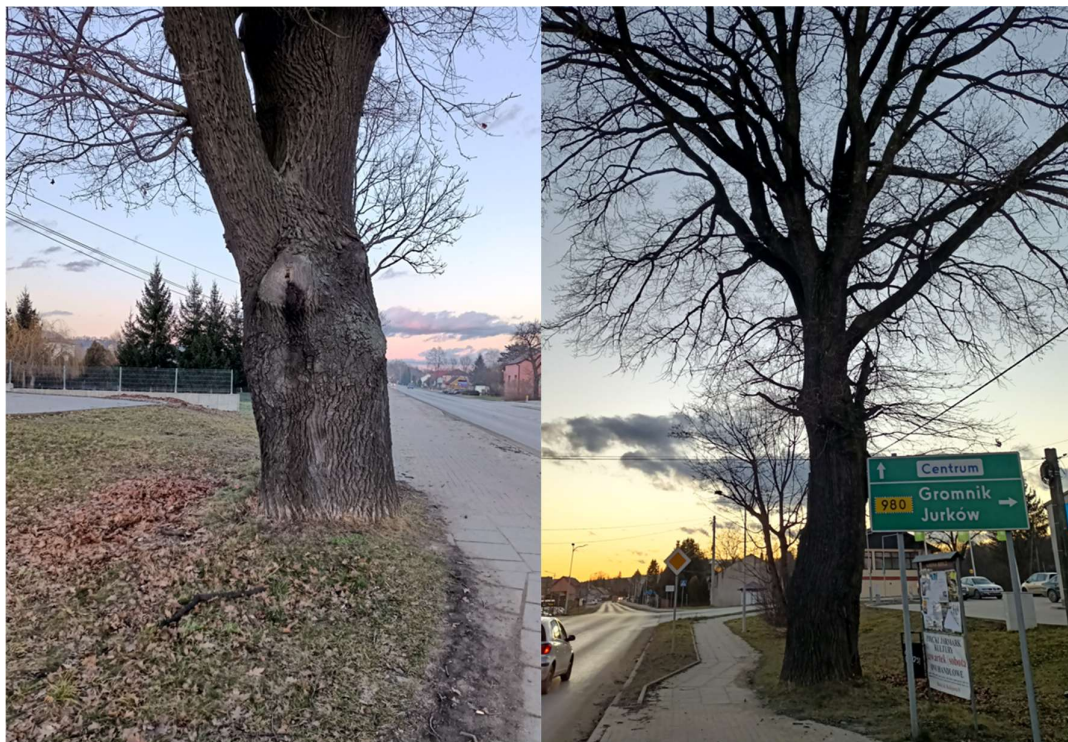
2025

Wiek [lat]	Faza rozwojowa		Dojrzałe
OTOCZENIE DRZEWA				
Opis ogólny (obiekt w rzucie korony i promieniu = 1,5 wys. drzewa, warunki glebowe, ekspozycja na wiatr)	Drzewo pomiędzy chodnikiem i drogą, a parkingiem sklepowym. Przez budowę parkingu drzewo w dużym stopniu utraciło przestrzeń korzeniową. W wyniku remontu został również zmieniony poziom gruntu (por. zdj. 2). W obrębie strefy korzeniowej urządzenia gazownice, tablica ogłoszeniowa, ławka, znak drogowy, parking, droga, chodnik, stupy oraz kabel internetowy. Warunki glebowe słabe, nachylenie gruntu przyspieszające odpływ wody. Ekspozycja na wiatr - średnia			
Intensywność użytkowania	ciągłe			
PODSTAWOWA DIAGNOSTYKA DRZEWA				
Opis ogólny stanu korzeni	W badaniu sondą arborystyczną, możliwym jedynie w ograniczonym zakresie, nie stwierdza się objawów rozkładu w systemie korzeniowym.			
Opis ogólny stanu pnia	<p>Pień prosty. Ogólny stan dobry. Brak widocznych nabiegów korzeniowych, prawdopodobnie przysypane podczas remontów chodnika. Uszkodzenie mechaniczne wzdłuż odziomkowej części pnia o długości, mierząc od szyi korzeniowej 120 cm, rana zablizniająca się, przykryta starą korą. Owocniki grzybów brąz, rozkład nieznaczny. Pędy odroślowe w strefie korzeniowej brak</p> <p>Brak pochyleń pnia, rozwidlenie v kształtne (o, 3,7 m), nie widać pęknięć, nie widać zgorzeli w obrębie rozwidlenia, nie widać owocników grzybów.</p> <p>Rany u nasady korony: duże po obciętych konarach, dwie zabliznione, jedna brak zabliznienia. Drzewo posiada dwa konkurujące przewodniki, z głównej części wygranej 3 przewodniki i dodatkowo są dwa boczne przewodniki.</p>
