### UCHWAŁA NR 233 RADY MIASTA KONINA

#### w sprawie ustanowienia dębu „Zawiadowca” pomnikiem przyrody

**EKSPERTYZA DENDROLOGICZNA STATYKI  
DĘBU SZYPULKOWEGO „Zawiadowca”  
ROSNĄCEGO PRZY UL. KOLEJOWEJ W KONINIE.**

**EKSPERTYZA DENDROLOGICZNA STATYKI  
DĘBU SZYPULKOWEGO „Zawiadowca”  
ROSNĄCEGO PRZY UL. KOLEJOWEJ W KONINIE.  
Wykonana zintegrowaną, bezinwazyjną metodą tensometryczną Elasto-Inclino.**

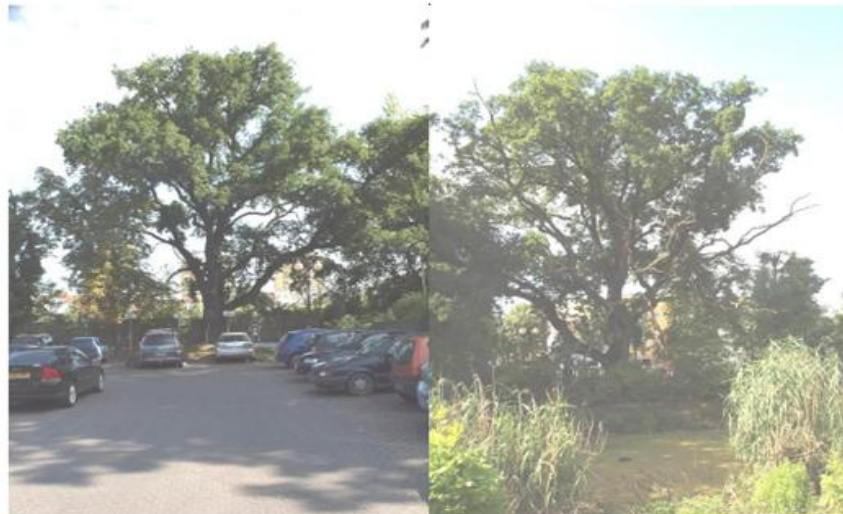
Fot. 1 – 2: Dąb szypułkowy (*Quercus robur*) „Zawiadowca”; sytuacja ogólna, pokrój drzewa, gruby posusz. Widok od ul. Kolejowej i od peronu. 15.07.2015

- b- Usunięcie posuszu z nad parkingu. Nad stawem – dopóki teren będzie niedostępny – posusz może pozostać na drzewie.
- c- Likwidacja stanowisk parkingowych w zasięgu rzutu korony dębu i usunięcie nieprzepuszczalnej nawierzchni na ziemi urodzajną. Mogą zostać posadzone krzewy (niskie) lub trwałe byliny.
- d- Łagodne, płynne usunięcie nasypanej warstwy ziemi w obrębie rzutu korony.

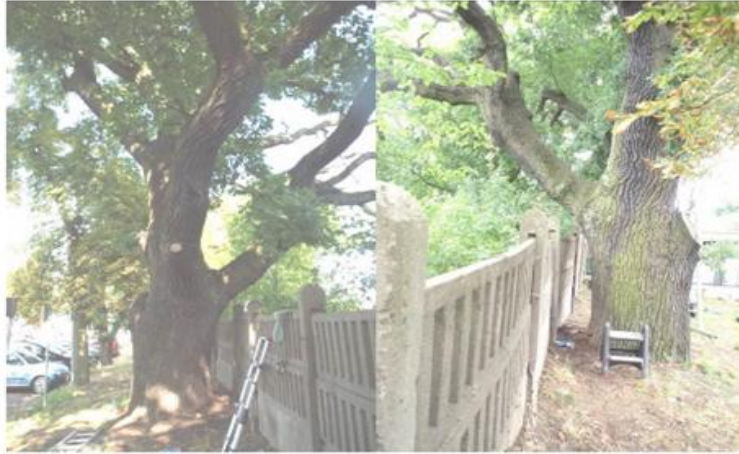
**-opis warunków siedliskowych:** warunki glebowe są niekorzystne. W obrębie rzutu korony poziom gruntu po stronie parkingu – prawdopodobnie podczas budowy parkingu - został podwyższony. Miąższość nasypanej warstwy wynosi od 10 do 70 cm. Ok. 30% powierzchni w obrębie rzutu korony zostało umocnione; obecnie jest to kostka Bauma. Pas ażurowej nawierzchni pasa do parkowania jest szczelnie zasklepiony i przestał działać. Za drzewem (pod płotem) ludzie załatwiają potrzeby fizjologiczne, i widoczne są początki nekrozy łyka i miazgi w wyniku oparzenia przez mocznik. (O negatywnym wpływie budowy parkingu – w trakcie budowy jak i podczas eksploatacji – świadczy zły stan pozostałych drzew, lub ich brak, inwazja agresywnej huby lakownica). PH gleby wynosi 7,2. Nawierzchnia ziemi skarpy jest nieubita, ale woda opadowa spływa bezproduktywnie na parking. Gleba jest przeazotowana. Za ogrodzeniem – po stronie kolejowej – drzewo ma wąski pas brzegu stawu kolejowego.

**--pień:** konstrukcja pnia jest typowa dla gatunku, korzystna po względem statycznym. Pień jest lekko odchylony od pionu w kierunku na południowy wschód. Dwie duże, świeże rany po niedawnych amputacjach konarów. Hub nie stwierdzono. Dziupli nie ma. Na najgrubszym, rozłożystym, dolnym konarze groźny symptom „nieszczęśliwej belki” Podłużna szczelina wskazuje, że konar ma niewystarczającą wytrzymałość na złamanie. Przy ranach po

Fot. 3 – 4: Dąb szypułkowy (*Quercus robur*) „Zawiadowca”; Rany po amputacjach, podwyższenie poziomu gruntu. 15.07.2015

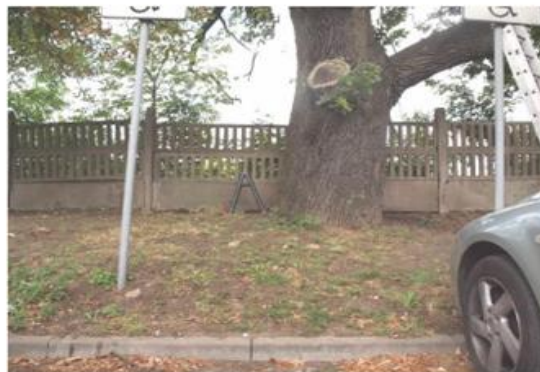
Fot. 5: Dąb szypułkowy (*Quercus robur*) „Zawiadowca”; wielka rana, podwyższenie poziomu gruntu.. 15.07.2015

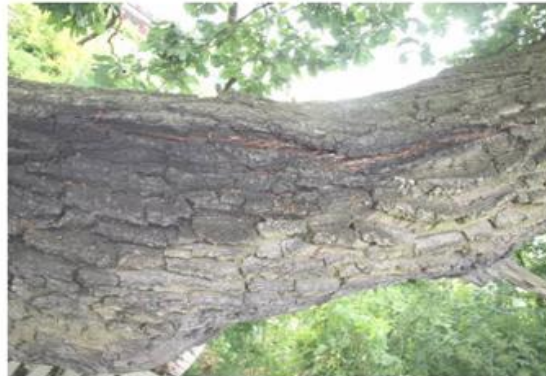
Fot. 6: Dąb szypułkowy (*Quercus robur*) „Zawiadowca”; Podłużna szczelina naprężeniowa.  
15.07.2015

a-Redukcja korony jest konieczna wg poniższej tabeli.

Wysokość drzewa powinna zostać obniżona o 3 m (z 22 do 19 m). Cała korona powinna zostać skrócona równomiernie o 3m. Nie powinno się ciąć gałęzi grubszych niż  $\varnothing$  5 cm. Dalsze amputacje grubych konarów są niedopuszczalne. Minimalna wytrzymałość pnia na złamanie wzrośnie do  $S_{b1} = 398\%$ . Stabilność w gruncie wzrośnie do wartości  $S_{k1} = 160\%$ . Prace wykonać zgodnie z „Poradnikiem profesjonalisty nr 1. Cięcie drzew, krzewów i pnączy”. Centrum Dendrologiczne, Pawłowice 2013.

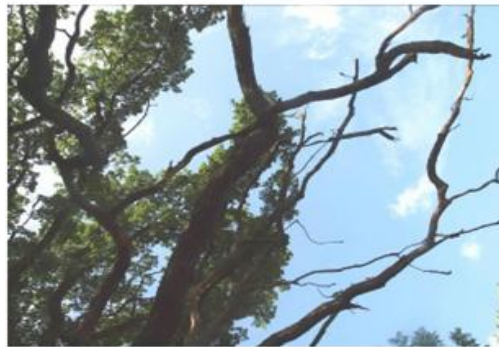
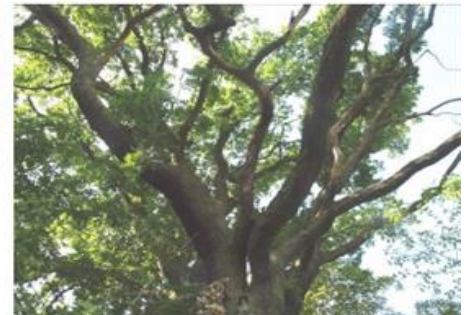
Fot. 7 – 8: Dąb szypułkowy (*Quercus robur*) „Zawiadowca”; gruby posusz. 15.07.2015

**korona:** korona jest lekko asymetryczna, rozłożysta, osadzona na wielkich konarach. Korona jest ażurowa. Witalność korony jest średnia. Liczny posusz gruby ( od strony kolei) oraz średni i drobny w całej koronie. Liście są licznie minowane przez larwy i szkieletyzowane przez chrząszcze skoczonośa dębowca (*Rhynchaenus quercus*). Na liściach dość licznie objawy mącznika. Objawów regeneracji w koronie nie ma. Dotychczas nie wykonywano zabiegów pielęgnacyjnych. Tylko niektóre konary były skracane. Powyżej jednej z amputacji doszło do złamania konara. W miejscu złamania widoczne są ślady białej zgnilizny drewna. (Można przypuszczać, że sprawcą jest czyreń dębowy (*Phellinus robustus*)).

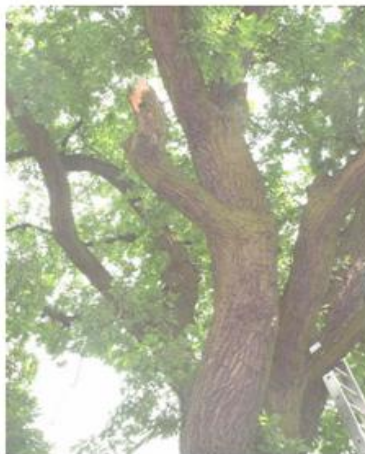
Fot. 9: Dąb szypułkowy (*Quercus robur*) „Zawiadowca”; złamany konar, powyżej miejsca amputacji. 15.07.2015
