w sprawie ogłoszenia Raportu Państwowej Komisji Badania Wypadków Kolejowych Nr PKBWK/07/2018 z postępowania w sprawie wypadku

RAPORT Nr PKBWK/07/2018

z badania wypadku kolejowego kat. B37
zaistniałego w dniu 10 listopada 2017 r. o godz. 06:20'00
z poc. TMS 624016/7 relacji Kamieniec Ząbkowicki – Szeligi
na szlaku Nysa – Nowy Świątów, w torze szlakowym nr 2, w km 129,650
linii kolejowej nr 137: Katowice – Legnica
obszar zarządcy infrastruktury PKP Polskie Linie Kolejowe S.A.,
Zakład Linii Kolejowych w Opolu

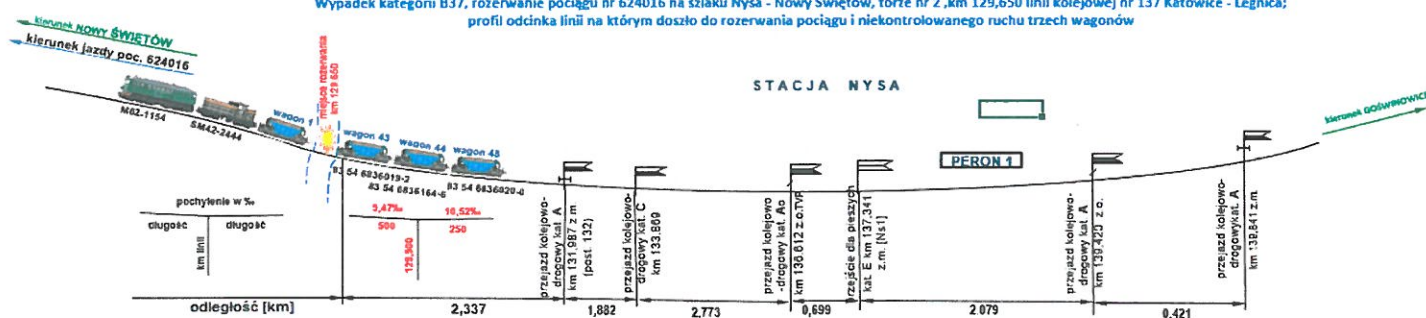
Wypadek kategorii B37, rozerwanie pociągu nr 624016 na szlaku Nysa - Nowy Świętów, torze nr 2, km 129,650 linii kolejowej nr 137 Katowice - Legnica; profil odcinka linii na którym doszło do rozerwania pociągu i niekontrolowanego ruchu trzech wagonów

Profil podłużny linii nr 137, Katowice - Legnica, tor nr 2, km 129,400 + 142,700

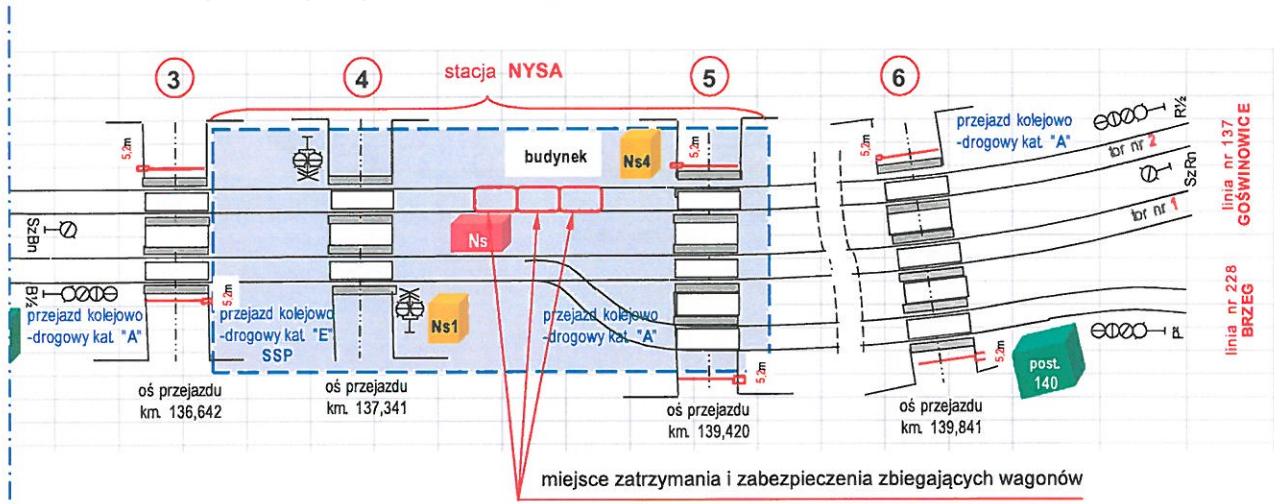
Szkic miejsca wypadku kolejowego (cz.2)
kat. B37 zaistniałego w dniu 10 listopada 2017 r.
na szlaku Nysa – Nowy Świątów, w torze szlakowym nr 2, w km 129,650, linii kolejowej nr 137: Katowice – Legnica

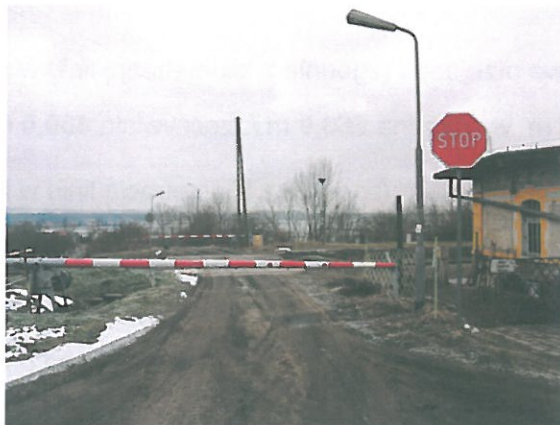
1 Przejazd kolejowo – drogowy kat. „A” w km 131,987 - linia nr 137

Urządzenia zabezpieczenia ruchu na przejeździe kolejowo-drogowym - roгатki mechaniczne grupa II, kat. „A”/m

1. Przejazd kolejowo - drogowy kat „A”, w km **131,987** obsługiwany z miejsca (post. **132**), szlak Nowy Świątów – Nysa skrzyżowanie z drogą gminną klasy „D”, nr 109139 O – Przełęk – Pole.

- a. Kąt skrzyżowania **90°**.
 - b. Oznakowanie od strony toru nr 2 – wskaźniki **W6a** w km 132,490 i 131,490.
 - c. Oznakowanie od strony drogi – **A9** i **G1a, G1b, G1c**.

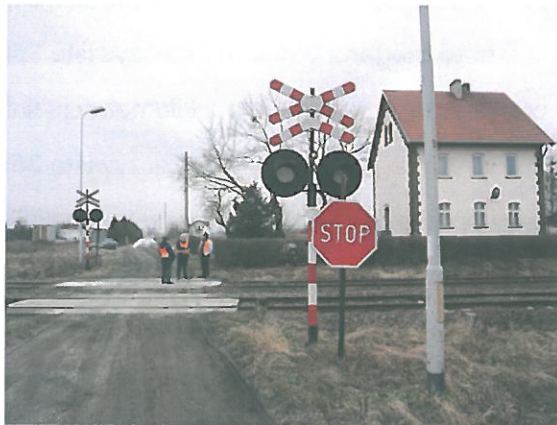
2 Przejazd kolejowo – drogowy kat. „C” w km 133,869 - linia nr: 137

Samoczynna sygnalizacja przejazdowa SPA-2, kat. „C”

2. Przejazd kolejowo - drogowy kat. „C” w km 133,869, szlak Nowy Świętów – Nysa skrzyżowanie z drogą Gminną klasy „D”, nr 109140 O – Podkamień – Hajduki Nyskie.

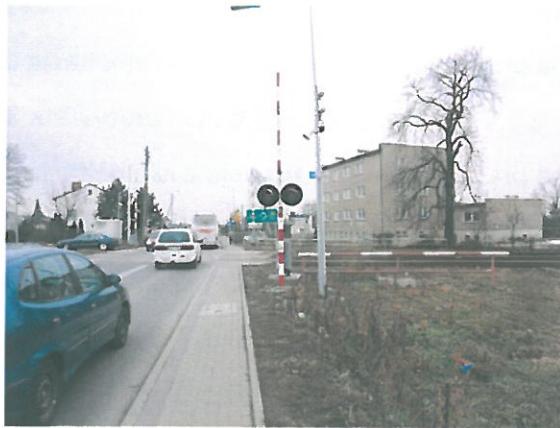
3 Przejazd kolejowo – drogowy kat. „A” w km 136,642 - linia nr 137

Urządzenia zabezpieczenia ruchu na przejeździe kolejowo-drogowym - JEGD-50 M 220, SPM-1, kat. „A”

3. Przejazd kolejowo - drogowy kat **A** w km **136,642** obsługiwany z odległości (post. „**Ns1**”), TVP, szlak Nowy Świętów – Nysa skrzyżowanie z ulicą powiatową klasy „**Z**”, nr 2170 O – ul. Krawiecka, miasto Nysa.

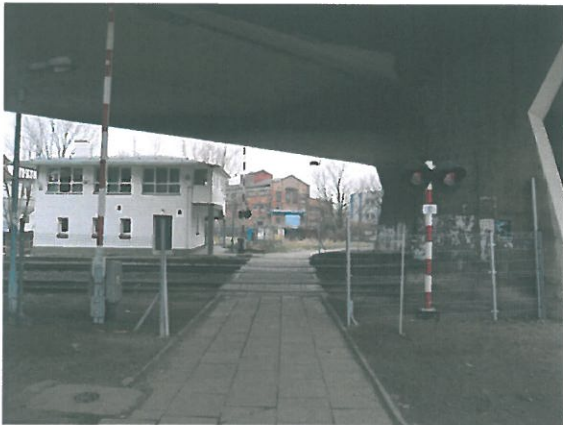
4 Przejście dla pieszych kat „E” w km 137,341 - linia nr 137

Urządzenia zabezpieczenia ruchu na przejściu dla pieszych kat „E” - JEGD-50 M 220, SPM-1, kat. „A”

4. Przejście dla pieszych kat. „E” w km 137,341 obsługa z miejsca (post. **Ns1**).
- a. Kąt skrzyżowania **90⁰**.
 - b. Oznakowanie od strony toru nr 2 - wskaźniki **W6a** w km 136,921 i 137,761.

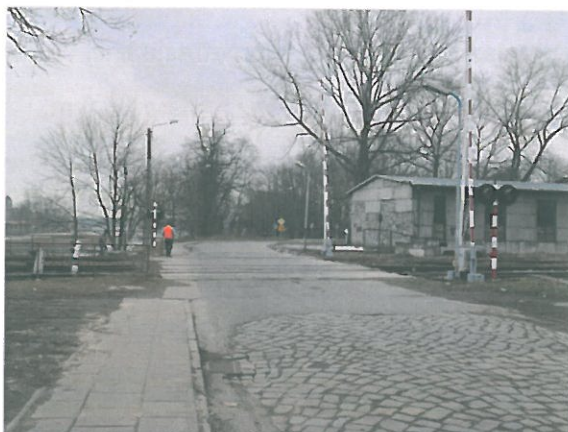
5 Przejazd kolejowo – drogowy kat. „A” w km 139,420 - linia nr 137

Urządzenia zabezpieczenia ruchu na przejeździe kolejowo-drogowym - JEGD-50 M 24, SPM-1, kat. „A”/o

5. Przejazd kolejowo - drogowy kat. „A” w km **139,420** obsługiwany z odległości (post. **Ns4**), skrzyżowanie z ulicą powiatową klasy „Z”, nr 1273 O – ul. Mazowiecka, miasto Nysa.

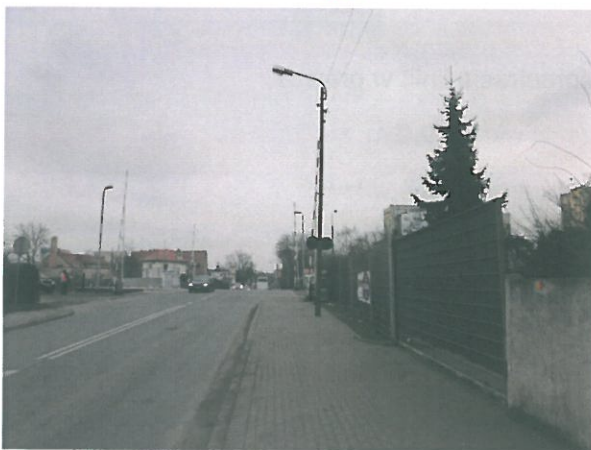
6 Przejazd kolejowo – drogowy kat. „A” w km 139,841 - linia nr 137

Urządzenia zabezpieczenia ruchu na przejeździe kolejowo-drogowym - JEGD-5001, SPM-1, kat. „A”

6. Przejazd kolejowo - drogowy kat „A” w km **139,841** obsługiwany z miejsca (post. **140**) skrzyżowanie z drogą krajową nr 46: Kłodzko – Szczekociny. Klasa drogi **GP**, miasto Nysa.

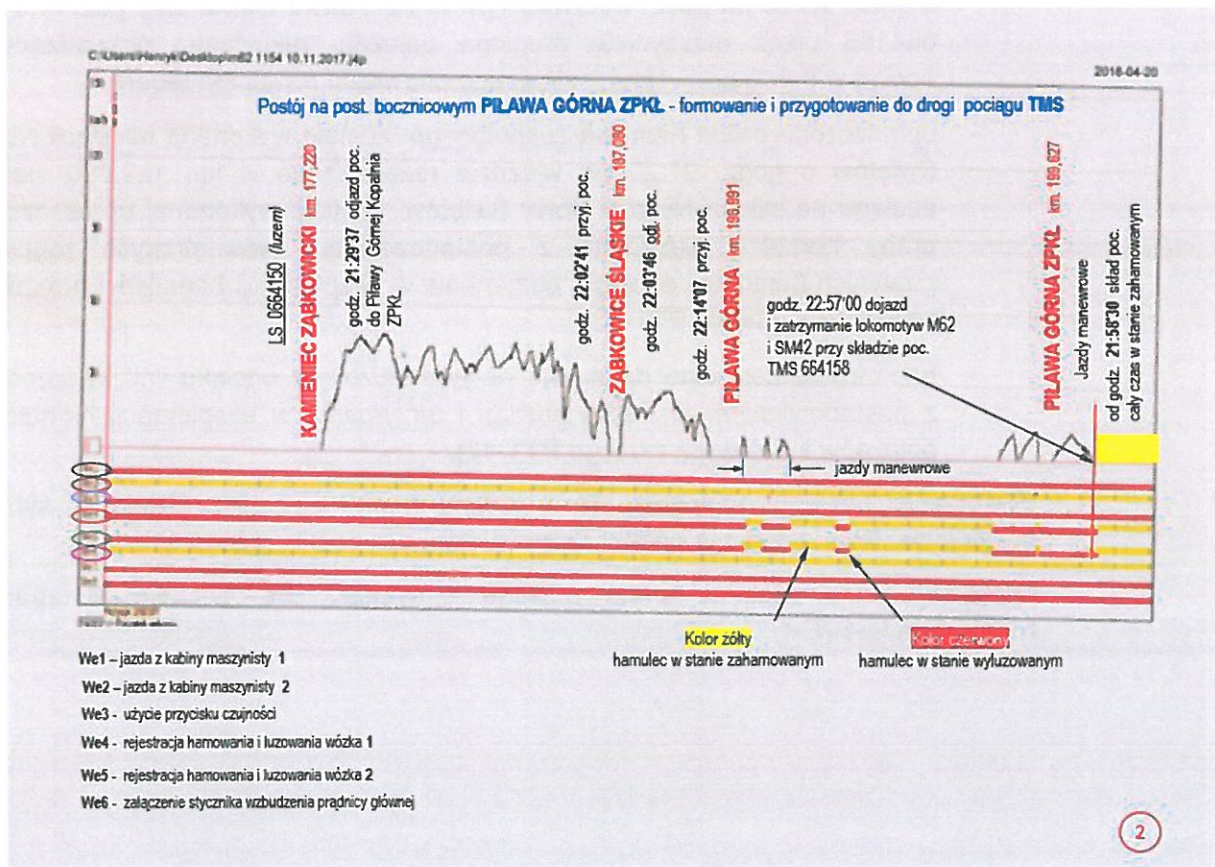
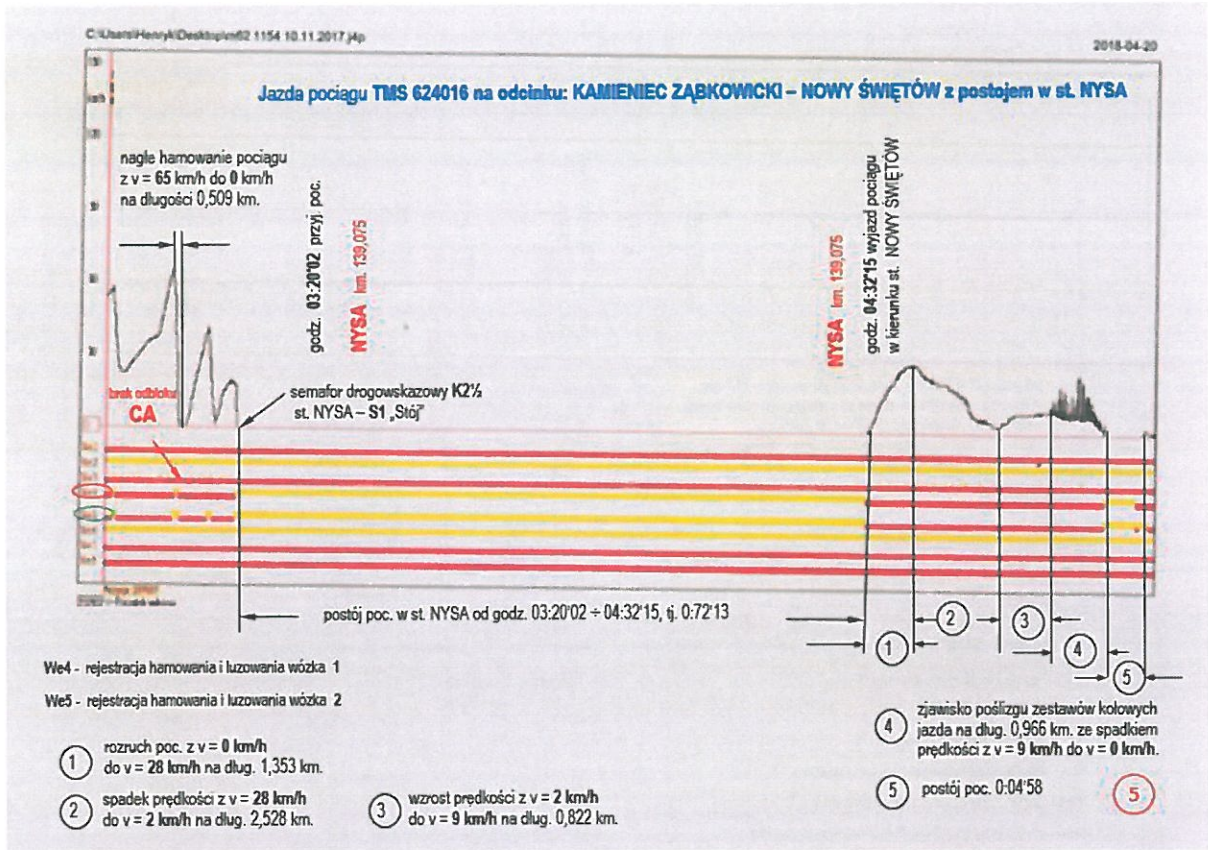
Opis danych z **tachografu elektronicznego** typu **T-130P – PIAP** wyprodukowanego przez Przemysłowy Instytut Automatyki i Pomiarów w Warszawie pojazdu trakcyjnego **M62–1154**
