w sprawie ogłoszenia Raportu Państwowej Komisji Badania Wypadków Kolejowych Nr PKBWK/2/2017 z postępowania w sprawie poważnego wypadku

RAPORT Nr PKBWK/2/2017

**z badania poważnego wypadku kat. A 18
zaistniałego w dniu 8 listopada 2016 r. o godz. 6:51
na przejeździe kolejowym kat. A
zlokalizowanym na szlaku Piotrków Trybunalski – Rozprza
w torze nr 1 w km. 148,388 linii kolejowej nr 1 Warszawa Zachodnia – Katowice
obszar zarządcy infrastruktury PKP Polskie Linie Kolejowe S.A.,
Zakład Linii Kolejowych w Łodzi**

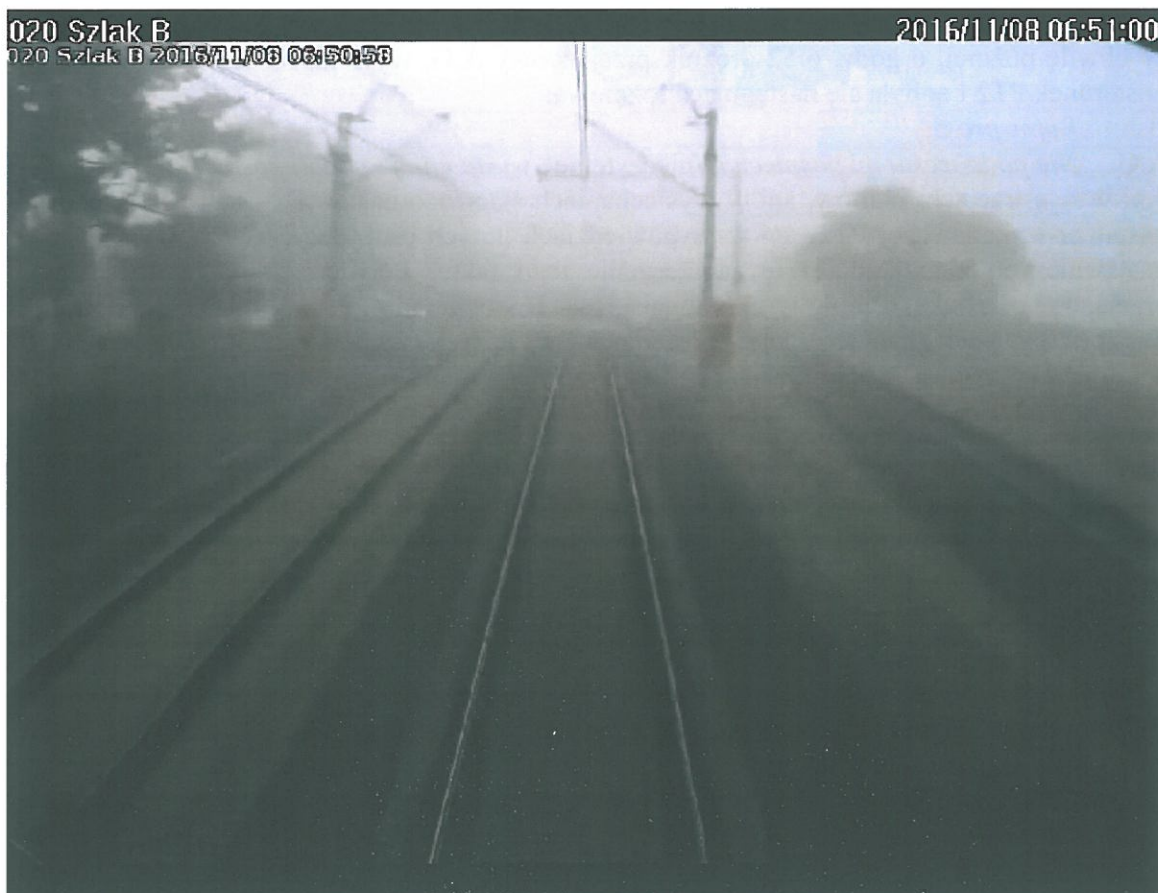
Fot. 1. Obraz z kamery video na pokładzie lokomotywy na ok. 1,5 s przed zderzeniem

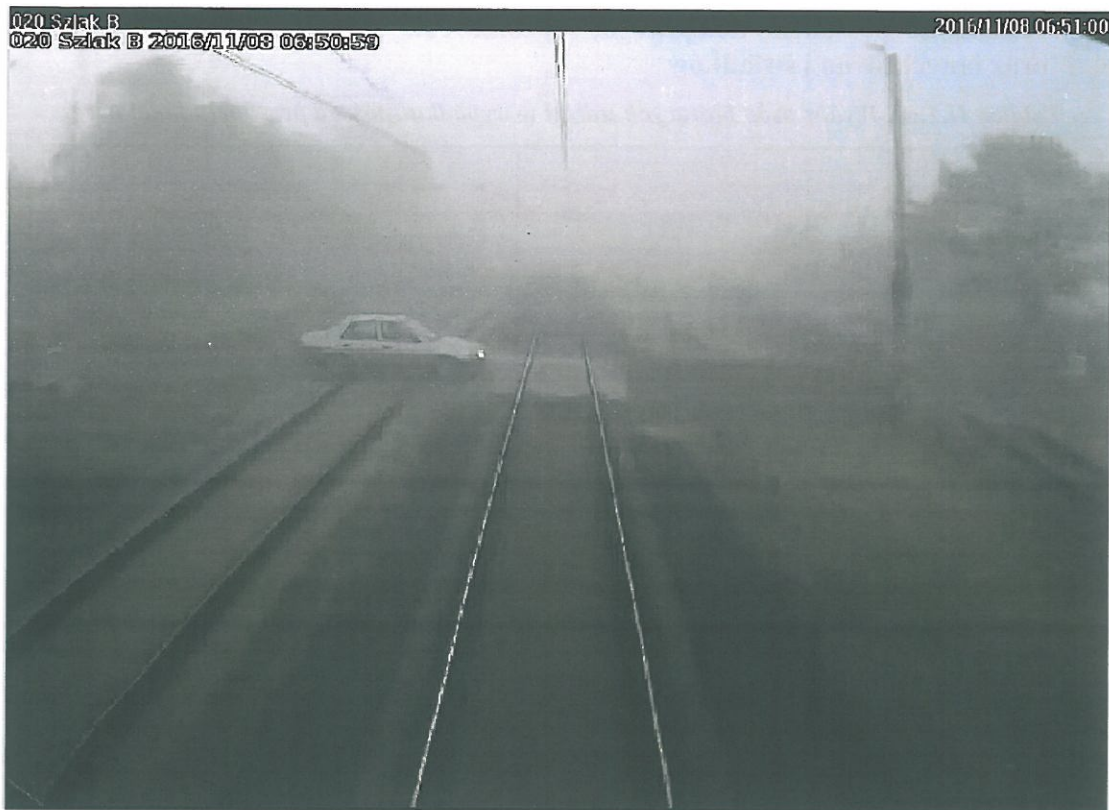
Fot. 2. Obraz z kamery video na pokładzie lokomotywy na ok. 1 s przed zderzeniem

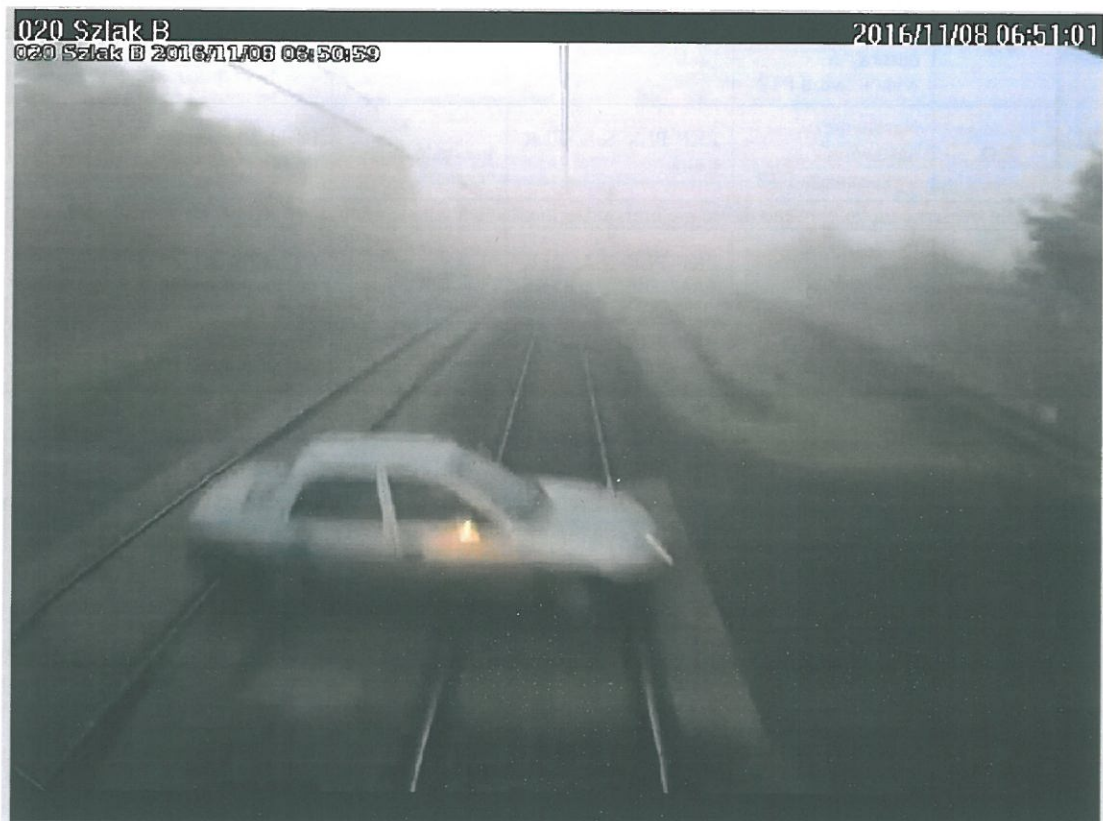
Fot. 3. Obraz z kamery video na pokładzie lokomotywy na ok. 0,5 s przed zderzeniem

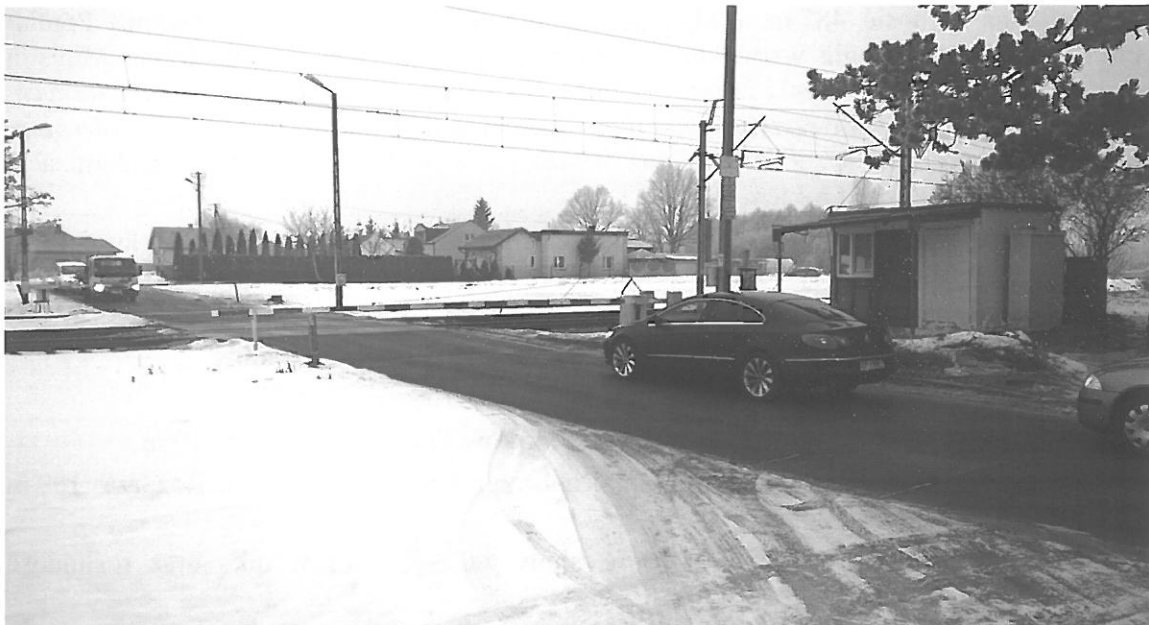
Fot. 4. Widok ogólny przejazdu od strony toru nr 2 linii kolejowej nr 1. (mat. wł. PKBWK)

Przejazd jest wyposażony w urządzenia sterowania ruchem kolejowym stosowane dla przejazdów kategorii A, obsługiwanych na miejscu. Rogatki pojedyncze, drągi o długości 6 m zamykające całą szerokość jezdnii, wyposażone w napędy elektryczne typu JEGD-50. Przyciski sterowania napędami – po jednym do opuszczania i do podnoszenia rogatek, obu równocześnie – znajdują się wewnątrz strażnicy przejazdowej. Przejazd nie jest wyposażony w sygnalizatory świetlne ani akustyczne.

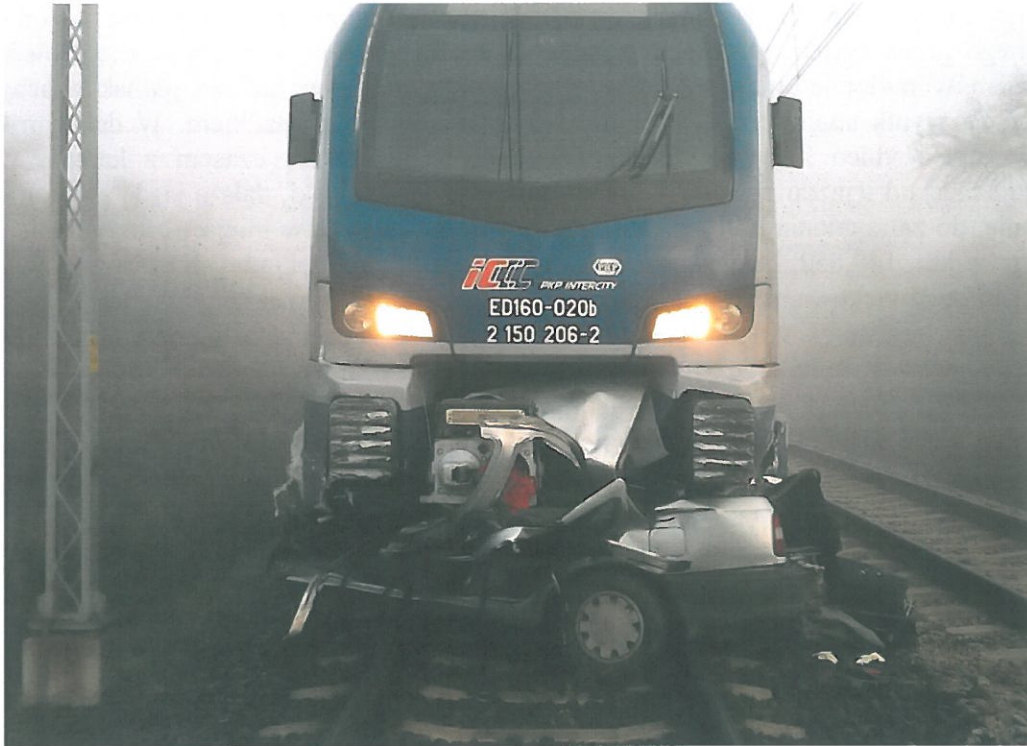
Odnośnie stanu technicznego samochodów osobowych związanych z wypadkiem, w tym samochodu, który przejechał przez przejazd na ok. 3-4 s przed wypadkiem, ani samochodu Nissan Sunny, który uległ wypadkowi, nie ma żadnych przesłanek powalających przypuszczać, że przed wypadkiem mogły występować jakiegokolwiek ich niesprawności lub uszkodzenia w obrębie podstawowych układów mających wpływ na bezpieczeństwo jazdy, które mogły mieć jakiegokolwiek wpływ na zaistnienie zdarzenia. Uszkodzenia samochodu, który uległ zniszczeniu przez jego wjechanie bezpośrednio przed nadjeżdżający pociąg powstały wyłącznie na skutek działania zewnętrznych sił doraźnych w trakcie wypadku. Części samochodu wleczone przez pociąg do jego miejsca zatrzymania i odrzucone na międzytorze w pobliżu przejazdu przedstawiono odpowiednio na Fot. 4 i Fot. 5.

Fot. 4. Widok części samochodu marki Nissan wleczonej przez pociąg. (mat. wł. PKBWK)

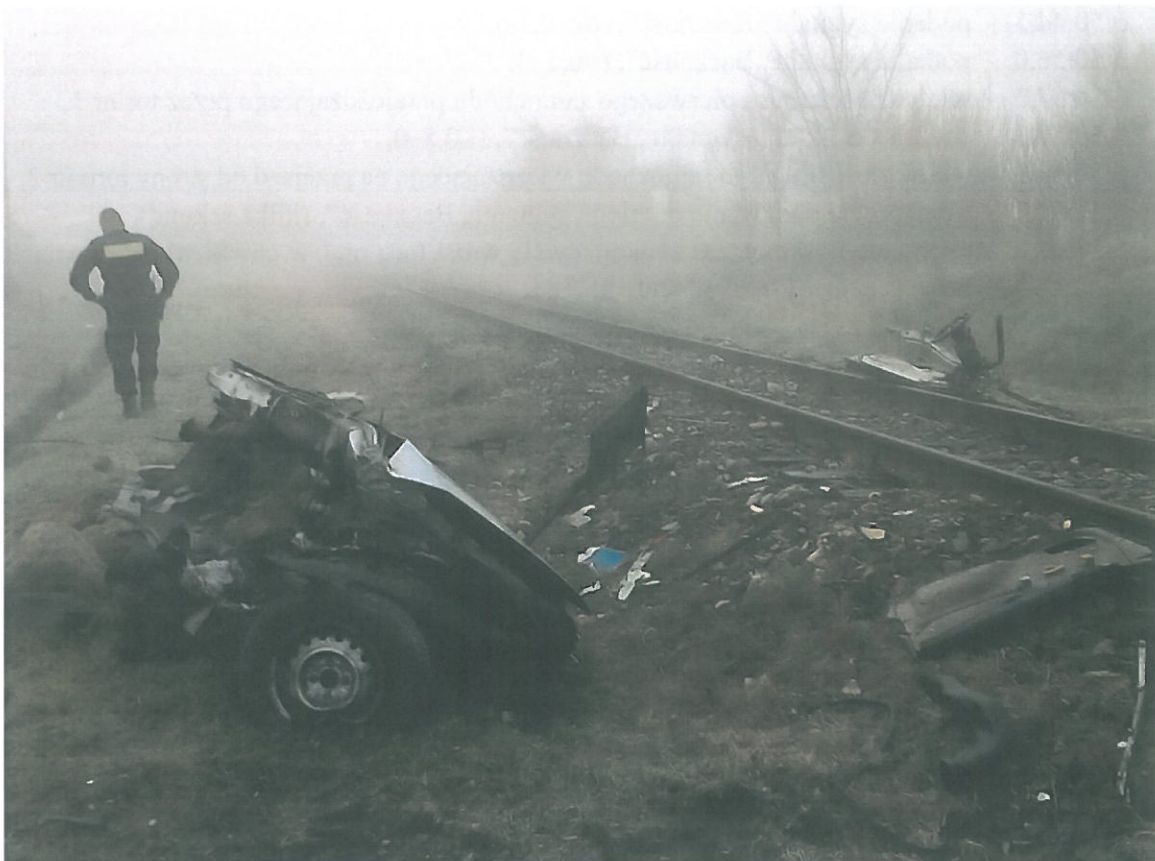
Fot. 5. Widok części samochodu marki Nissan, oderwanych i odrzuconych na międzytorze. (mat. wł. PKBWK)

W wyniku zderzenia całkowitemu zniszczeniu uległ samochód osobowy marki Nissan Sunny. Jego części, w tym przód z silnikiem i przednim zawieszeniem, zostały odrzucone na międzytorze toru nr 1 linii nr 1 i toru nr 1 linii nr 24, a część z kierownicą i fragmentami nadwozia także poza ten tor. Śmierć na miejscu poniósł mężczyzna lat 34, kierujący samochodem. Ciało kierującego zostało również odrzucone na to międzytorze. Pozostała, tylna i środkowa część samochodu, wbite na i pod sprzęg czołowy pociągu, były pchane do miejsca zatrzymania pociągu. Uszkodzeniom uległy elementy czoła pociągu nr 1329 typu ED160 od strony kabiny B, w tym m.in. sprzęg i elementy nadwozia.
