## OPINIA DENDROLOGICZNA

**Wieloobiektowy Pomnik Przyrody Platan klonolistny**  
*Platanus xacerifolia (Platanus xispanica)*

**Gdańsk, ul. Chrzanowskiego, dz. nr 392 obręb 031**

Budowa oświetlenia ciągu pieszego ul. Chrzanowskiego (lewa strona w kierunku ul. Polanki)  
w Gdańsku

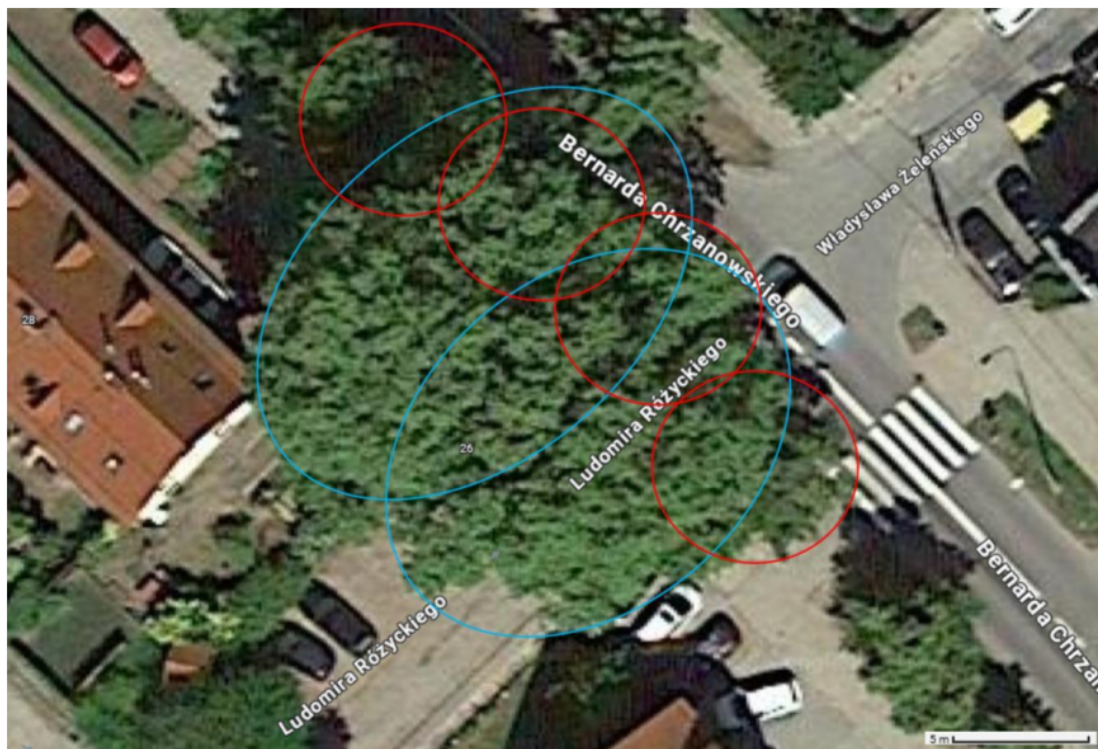
Ryc. 3 Przybliżony zasięg koron kontrolowanych okazów drzew. Szczegółowe wyniki pomiarów opisano poniżej.

Tabela 4 Wyniki pomiarów zasięgu koron obu okazów pomnikowych.

Witalność w skali Roloffa obu okazów oceniono na poziomie 2, przypisywanej drzewom w fazie stagnacji, a w ocenie metodą VTA do kategorii C oznaczającej drzewa w średnim stanie.

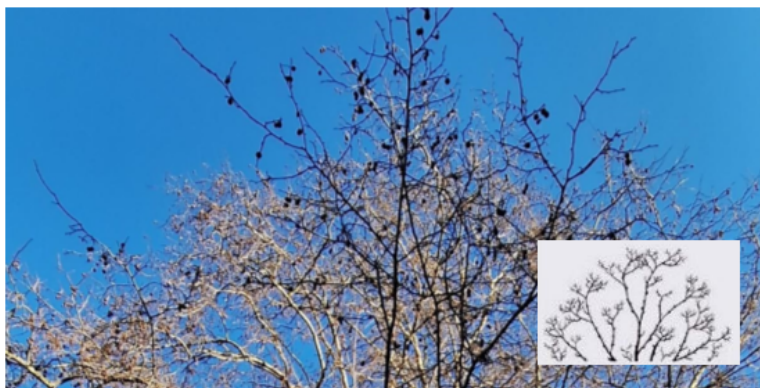
Fot. 1 Ocena witalności z zastosowaniem skali Roloffa. Faza stagnacji – spowolniony wzrost, wyraźnie obniżona witalność. (źródło: Instytut Drzewa).

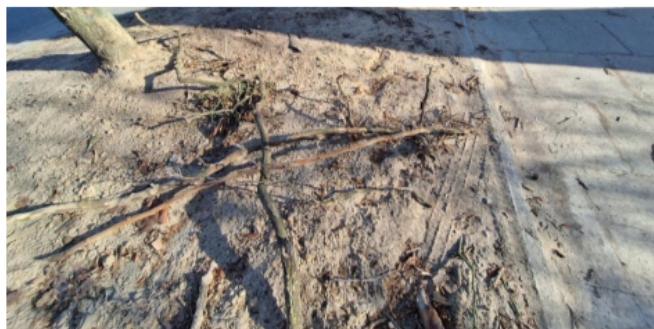
Fot. 2 Fot. 3 Posusz naturalny, odrzucony w czasie zimowych wiatrów.

Oba okazy platanów są w stanie witalnym, typowym dla drzew sędziwych, z ogniskami posuszu obejmującymi także konary o średnicach przekraczających 10 cm, przy czym udział posuszu jest niewielki i warunkach braku ulistnienia oceniony na nie więcej niż 5-10%. Szacunek ten należy jednak powtórzyć po pełnym rozwinięciu aparatu asymilacyjnego.

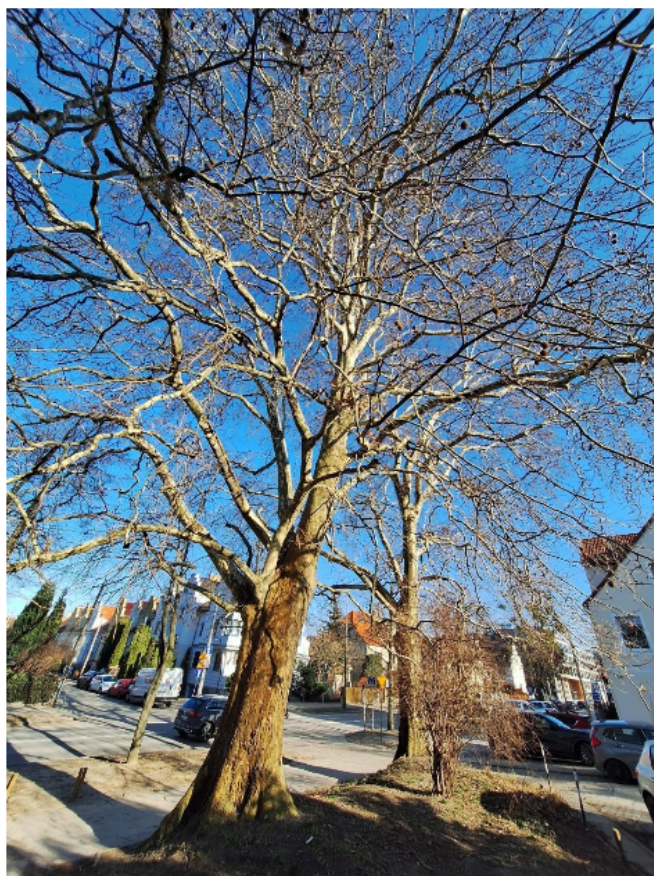
Fot. 4 Na pierwszym planie drzewo nr 58a, na drugim okaz nr 58b.

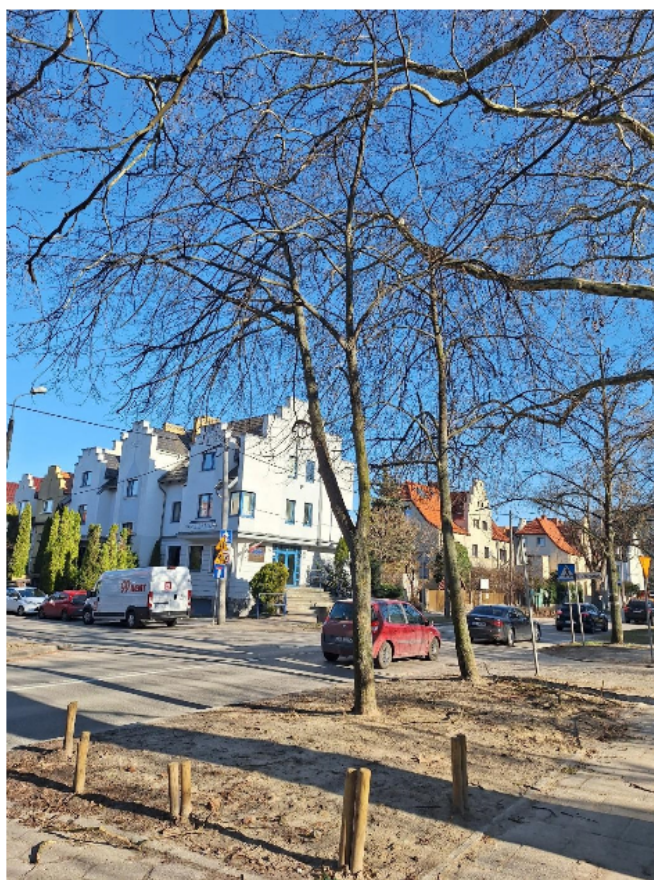
Fot. 6 Ssładujące z pomnikiem przyrody lipy drobnolistne o nr inwentarycznym 59a i 59b.

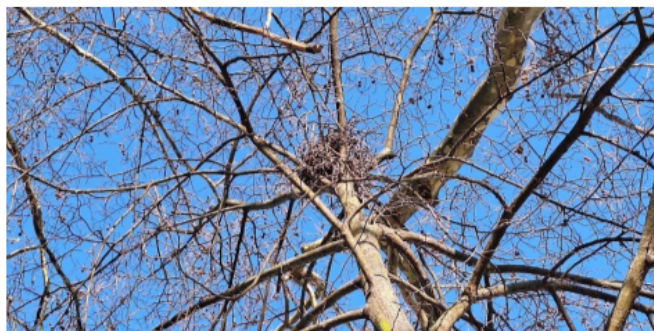
Fot. 7 Gniazdo wrony siwej *Corvus corone* na drzewie nr 59b.

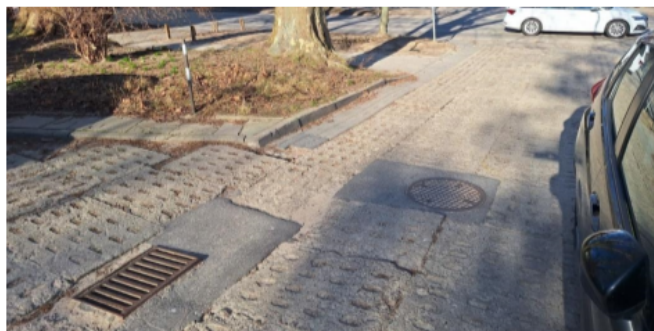
W niewielkiej odległości od okazu nr 58b znajdują się instalacje podziemne i wyloty studzienek, zlokalizowane na wjeździe w ulicę Różyckiego. Nie jest znany termin wykonania instalacji, ale ich obecność świadczyć może o ingerencji w systemy korzeniowe. Okaz 58a wrasta w ledwie zachowany fragment betonowego słupa ogrodzeniowego oraz stalowego pręta w formie zamkniętej klamry.

Fot. 8 Instalacje podziemne w strefie SOD drzewa nr 58b.

Strefa Ochrony Drzew obu okazów w znaczącej części jest przekształcona i trwale utwardzona. Mimo to nie można wykluczyć rozwoju korzeni w kierunku drugiej powierzchni biologicznie czynnej, znajdującej się za chodnikiem i graniczącą z ul. Chrzanowskiego. W strefie tej rosną dwa okazy lipy drobnolistnej o numerach inwentaryzacyjnych 59a i 59b. Użytkowanie przestrzeni wokół ocenianych okazów pomnikowych jest bardzo wysokie.

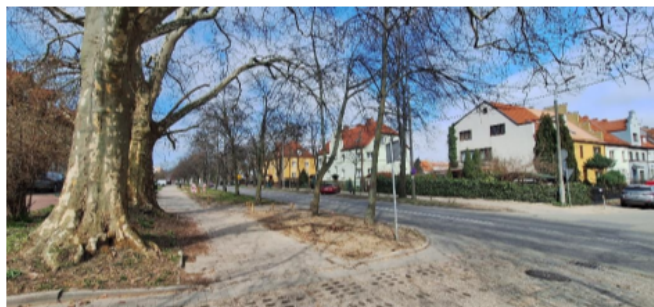
Fot. 9 Korony kontrolowanych drzew (59a, 59b, 58b, 58a) zwisają nisko, nawet na wysokość 3,5 m. W miejscu lokalizacji pierwotnie projektowanej latarni mogłyby wymagać wykonania cięć wycofujących w niewielkim stopniu]

Dla zapewnienia ochrony obu okazów pomnikowych zrezygnowano z wykonania jednej z latarni ulicznych w bezpośrednim sąsiedztwie drzew o numerach 59b (Lipa drobnolistna) oraz jednego z egzemplarzy grupowego pomnika przyrody oznaczonego numerem inwentaryzacyjnym 58b. Lokalizacja lampy przy przejściu dla pieszych w sąsiedztwie drzewa nr 61a (Lipa drobnolistna) doświetlająca przejście dla pieszych zlokalizowana jest na skraju korony grupowego pomnika przyrody i nie kolidują ze zwieszającymi się gałęziami drzew. Dokładna lokalizacja słupa zostanie wytyczona w terenie pod nadzorem dendrologicznym, aby uniknąć kolizji z koronami istn. drzew, w tym grupowego pomnika przyrody.

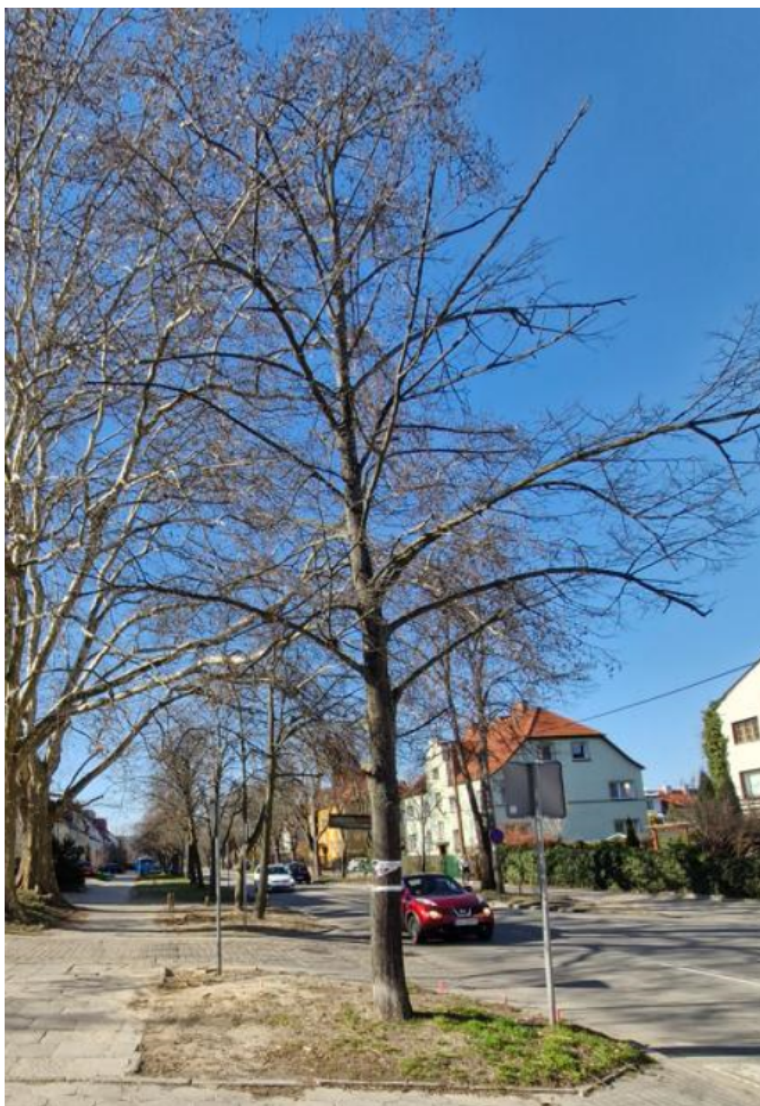
*Fot. 10 Gałęzie korony drzewa nr 61a z widocznym postępującym posuszem.*

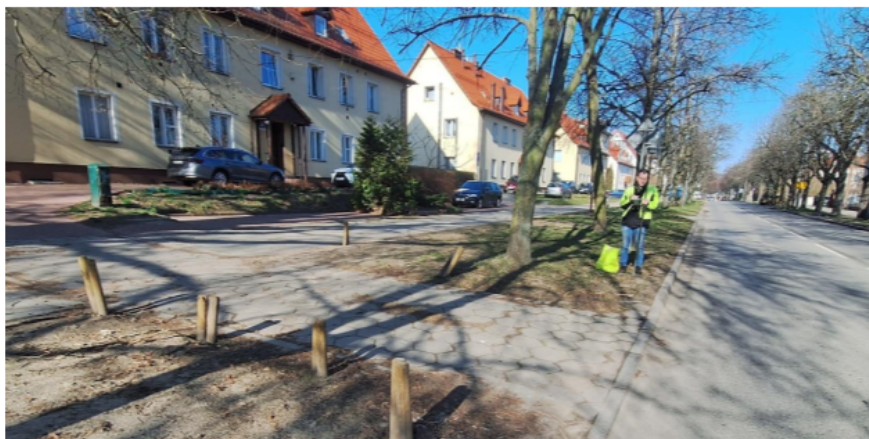
Fot. 10 Wytyczanie geodezyjne przebiegu kabla i lokalizacji komór wejściowych przecisku sterowanego.

W konsultacji z projektantem i Wykonawcą wypracowano rozwiązanie najbardziej optymalne i realne do wykonania dla zachowania wszystkich drzew znajdujących się w strefie oddziaływania prac. Lokalizację komór pod przecisk sterowany jak i przebieg instalacji podziemnej oraz lokalizację ustawienia latarni, zmieniono i dopasowano do zastanych w terenie warunków. Rozważano zastosowanie rekomendowanej technologii przewiertu sterowanego, jednak z uwagi na sąsiedztwo innych instalacji podziemnych oraz, potrzebę wykonania większych komór wejściowych i wyjściowych odstąpiono od takiego rozwiązania uznając je docelowo za bardziej ryzykowne dla korzeni

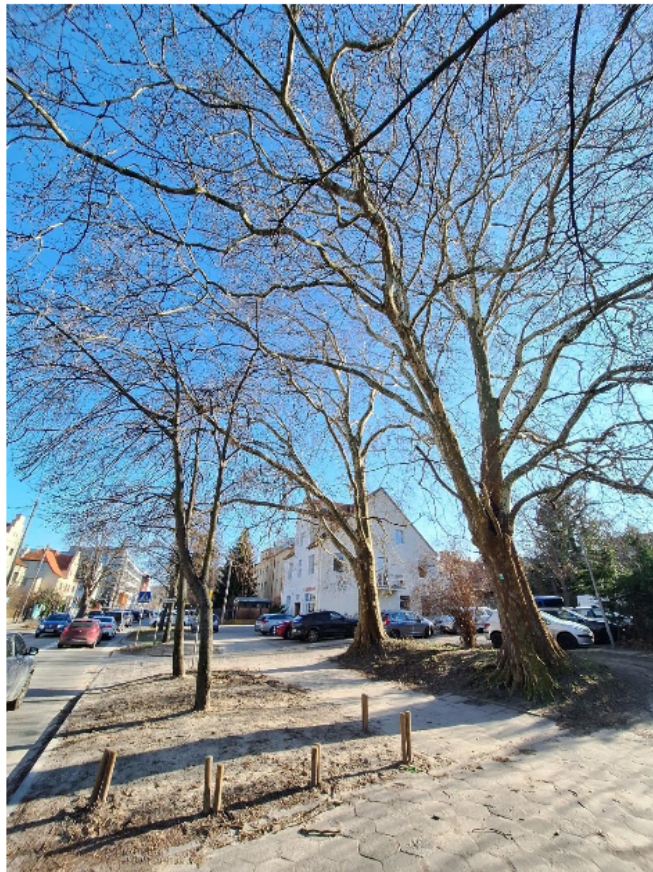
Fot. 11 Drzewa sąsiadujące i pomnikowe wymagają zabezpieczenia przez odeskowanie pni na okres prac.

**Zabezpieczanie pnia.** Przy braku możliwości wygradzenia strefy ochrony drzewa lub w przypadku zwiększonego ryzyka uszkodzenia pnia, należy wykonać zabezpieczenie pnia za pomocą odeskowania do wysokości nasady korony. Prawidłowo wykonane zabezpieczenie powinno:

- osłaniać pień do wysokości 2-3 m;
- pomiędzy powierzchnią pnia, a odeskowaniem należy zastosować materiał amortyzujący (zaleca się peszel o średnicy 8 cm);
- minimalna grubość desek opierających się na nabiegach korzeniowych powinna wynosić 2 cm;
- deski powinny być ustabilizowane i ciasno spięte taśmą lub drutem stalowym dookoła pnia;
- należy zapewnić wentylację kory drzewa poprzez ułożenie desek w odstępach 1-4 cm;
- odeskowane drzewo nie powinno mieć obsypanej bryły korzeniowej i uszkodzeń powstałych z powodu zakładania zabezpieczenia.

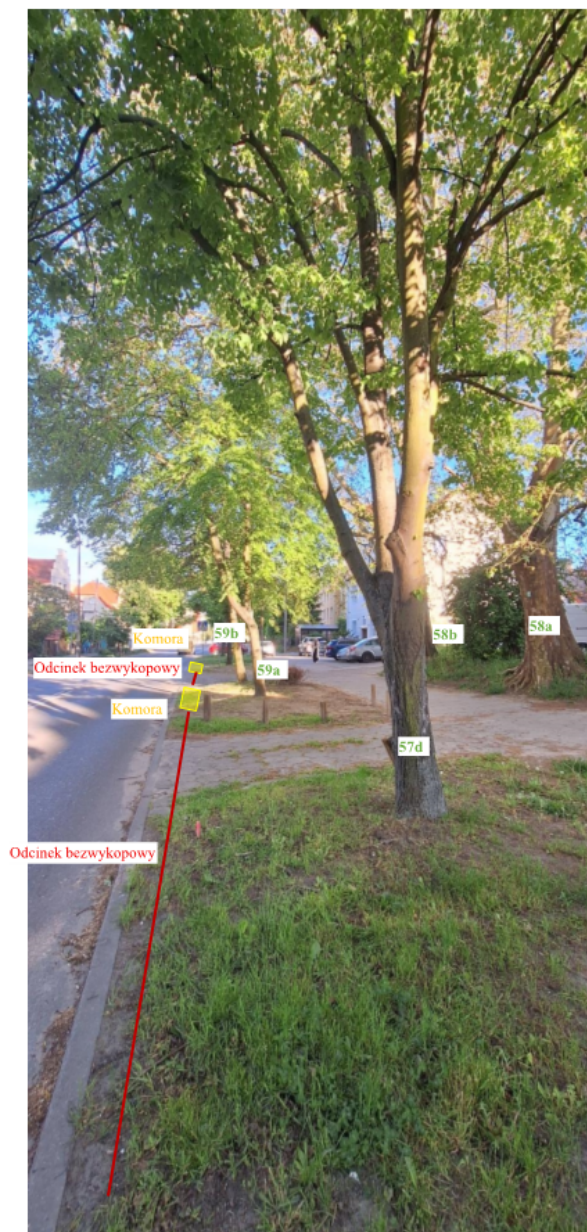
Także w tym przypadku skala wielkości komory jest zbliżona do 1:1 w SOD grupowego pomnika przyrody

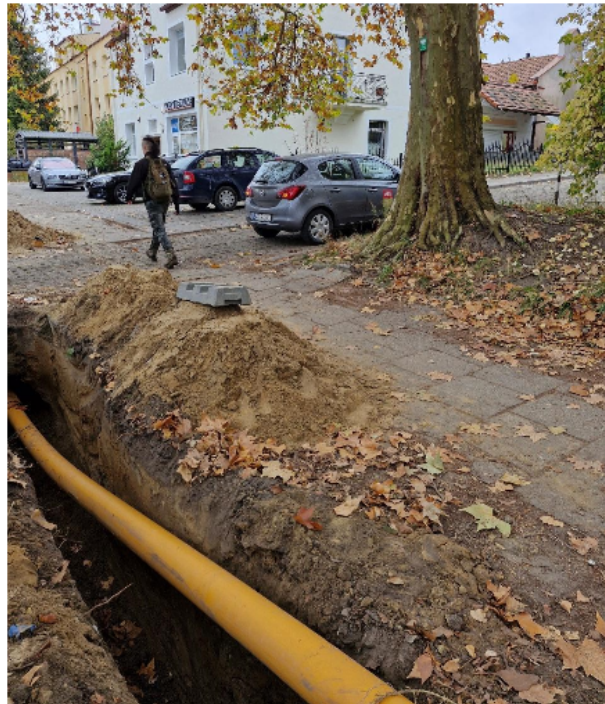
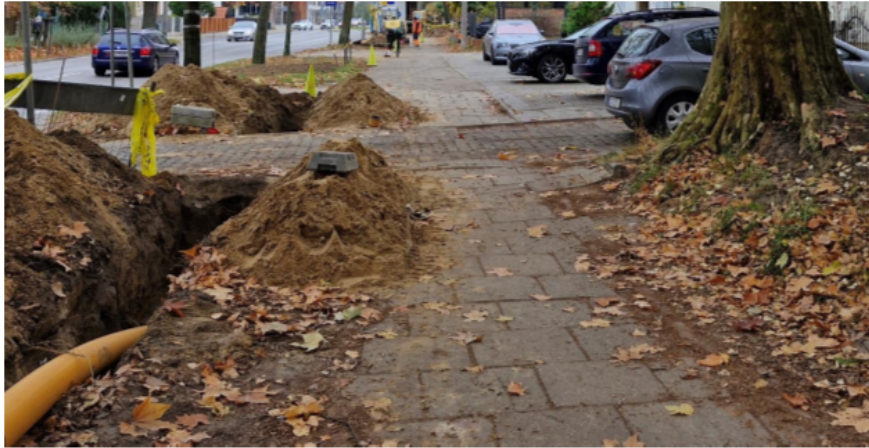
Widok wykopu pod sieć gazową w sąsiedztwie grupowego pomnika przyrody –  
źródło: Gdański Zarząd Dróg i Zieleni (08.11.2024)

Nie przewiduje się istotnych dla vitalności obu okazów platanów, jak i drzew sąsiednich uszkodzeń korzeni. Komory przewiertu mogą znajdować się w strefie korzeni żywicielskich, planuje się ich zawinięcie i krótkotrwale ułożenie wzdłuż ścian wykopu. Dopuszcza się, w razie braku innych możliwości ochrony korzeni, zgodnie ze sztuką arborystyczną ich przycinanie do 1,5 cm średnicy. Czystym narzędziem, po najmniejszej średnicy, a miejsce przecięcia zostanie zabezpieczone maścią ogrodniczą. Nad pracami zapewniony zostanie nadzór dendrologiczny, a wszystkie podejmowane działania zostaną udokumentowane. Ze względu na uprzednio prowadzone prace w sąsiedztwie grupowego pomnika przyrody z budową sieci gazowej w otwartym wykopie, nie przewiduje się uszkodzeń systemu korzeniowego grupowego pomnika przyrody. Dokumentacja fotograficzna wykopu pod sieć gazową, udostępniona przez GZDIZ, pokazuje ograniczenie występowania korzeni do minimum. Ze względu na prowadzenie prac, bezpośrednio w sąsiedztwie konstrukcji drogowej jezdni ul. Chrzanowskiego przewiduje się, że skala uszkodzeń lub zniszczenia korzeni będzie znikoma (ograniczona jedynie do korzeni włóknikowych) i nie powinna wpływać na stan i kondycję grupowego pomnika przyrody.

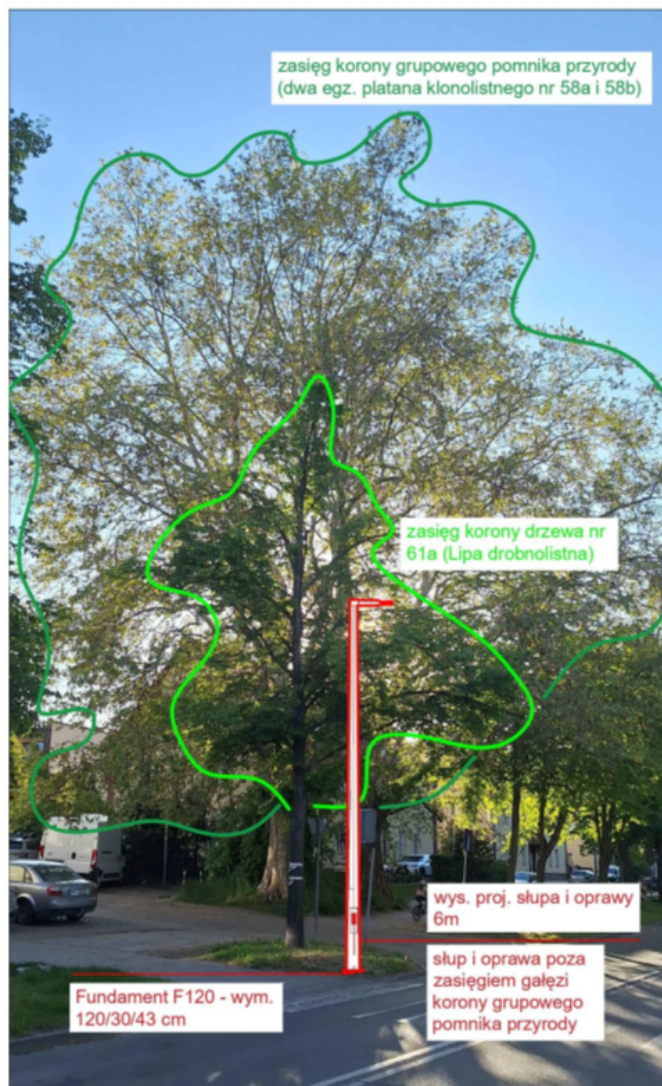
Fot. 12 Lokalizacja latarni. Skala zbliżona 1:1.

Zastosowany zostanie fundament betonowy typu F120 o wymiarach 120 cm x 45 x 30 cm. Głębokość wykopu pod fundament wynosi około 110 cm 50 cm x 50 cm, natomiast sposób jego wykonania będzie taki sam jak w komorze wejściowej przecisku, gdyż projektowana lokalizacja lampy została zaplanowana w miejscu komory startowej przecisku co pozwoli na montaż elementów bez generowania dodatkowych wykopów. Po zakończeniu prac montażowych wszystkie fundamenty prefabrykowane należy uzupełnić piaskiem i zagęścić. Wykop zostanie wykonany i zasypany w ciągu jednego dnia.

2. Wykop pod fundament należy wykonać ręcznie, w pierwszej kolejności przeprowadzając płytką odkrywkę w celu rozpoznania ewentualnej obecności korzeni – dalsze postępowanie będzie zależne od decyzji dendrologa sprawującego nadzór
3. Słup latarni należy ustawić wykorzystując wolną przestrzeń wokół drzew. Zabrania się jego wznoszenia po okapem koron drzew.
