RAPORT Nr PKBWK/03/2019

**z badania poważnego wypadku kategorii A 21
zaistniałego w dniu 23 sierpnia 2018 r. o godzinie 11:17
na przejeździe kolejowo-drogowym kategorii „D”
zlokalizowanym w stacji Szaflary,
w km 25,749 linii kolejowej nr 99 Chabówka - Zakopane**

obszar zarządcy infrastruktury PKP Polskie Linie Kolejowe S.A.,
Zakład Linii Kolejowych w Nowym Sączu

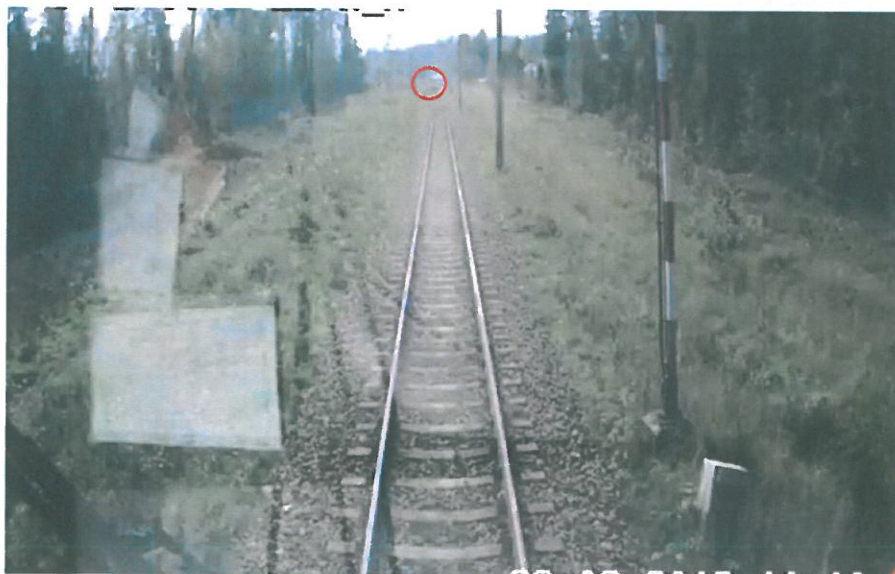
7.	11:16`27	<p>Zatrzymanie się samochodu na przejeździe</p>  	<p>Zapisy rejestratora samochodu egzaminacyjnego (czas zarejestrowany na obrazie 11:06`34)</p>
8.	11:16`28	<p>Wdrożenie hamowania elektrodynamicznego przez kandydata na maszynistę, gdy prędkość pociągu $V=89,324$ km/h, a odległość czoła pociągu do przejazdu wynosi 181 m.</p>	<p>Zapisy elektronicznego prędkościomierza</p>
9	11:16`29	<p>Sygnal baczność podawany przed przejazdem w odległości 164 m w sposób ciągły aż do zatrzymania się pociągu. Prędkość pociągu z $V=87,857$ km/h do $V=0$ km/h.</p>
