**MINISTERSTWO  
TRANSPORTU, BUDOWNICTWA  
I GOSPODARKI MORSKIEJ  
Państwowa Komisja Badania Wypadków Kolejowych**

**RAPORT Nr PKBWK/1/2013**

**z badania poważnego wypadku kat. A 01  
zaistniałego w dniu 03 marca 2012 r. o godz. 20:55 na szlaku Sprowa – Starzyny  
w torze nr 1 w km 21,250 linii kolejowej nr 64 Kozłów – Koniecpol  
obszar zarządcy infrastruktury PKP Polskie Linie Kolejowe S.A.  
Zakład Linii Kolejowych w Kielcach**

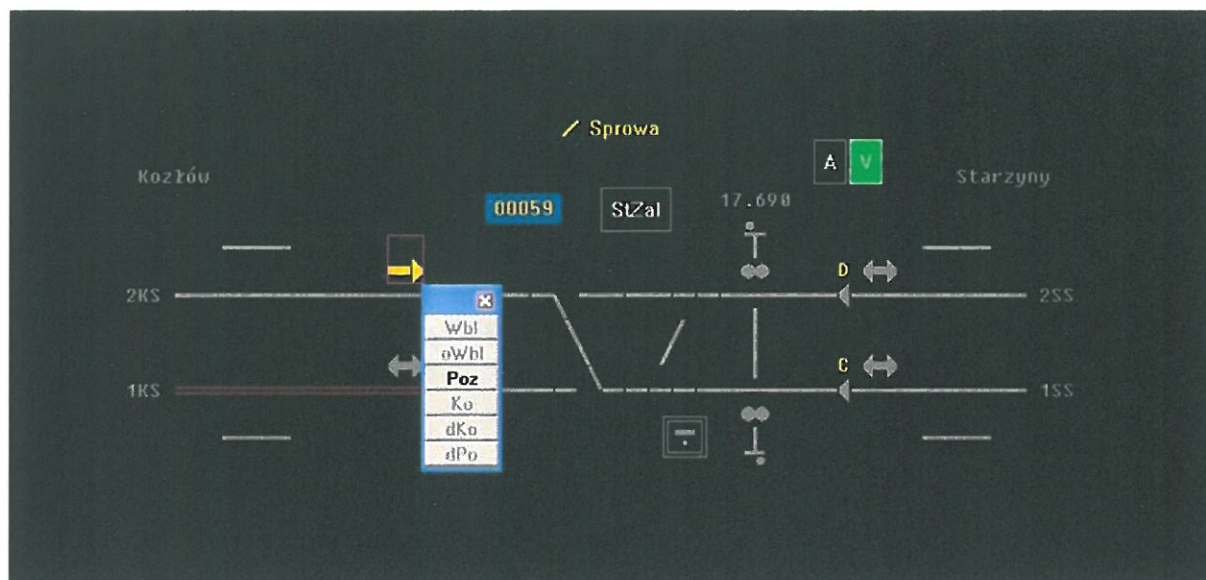
**20:34:18** Danie pozwolenia dla pociągu nr 31101 z Kozłowa do Sprowej (po torze 2K)

- o godzinie 20:39:56 (zgodnie z rejestracją w systemie MOR-1.01 na podg. Sprowa) dyżurny ruchu podg. Starzyny obsłużył przycisk **Wbl2S** na pulpicie w celu uzyskania zgody od dyżurnego ruchu podg. Sprowa na włączenie blokady Eap-94 po torze nr 2 w kierunku tego posterunku; w reakcji na ten sygnał, wyświetlony na monitorze ekranowym podg. Sprowa dyżurny ruchu tego posterunku (obsługując urządzenia komputerowe) wydał polecenie pozwolenia na włączenie blokady na przyjęcie pociągu po torze nr 2 od podg. Starzyny,

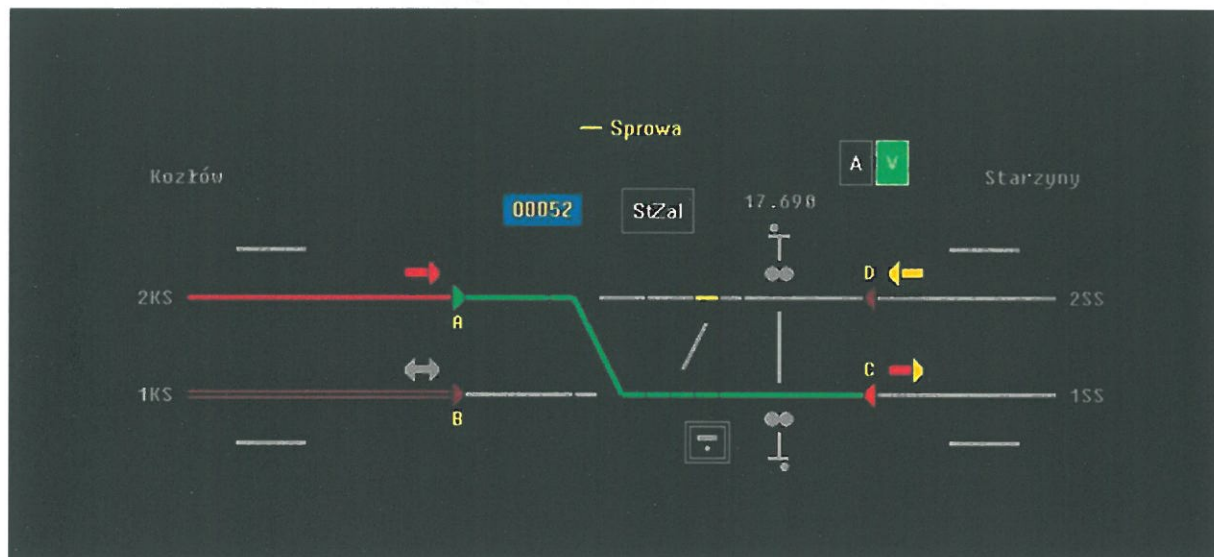
**20:48:21** Utwierdzenie drogi przebiegu i wyświetlenie sygnału zezwalającego na semaforze A dla pociągu nr poc. 31101

- po podaniu sygnału zastępczego na semaforze C przez obsłużenie przez dyżurnego podg. Starzyny plombowanego i wyposażonego w licznik przycisku **SzC**, przy czym na semaforze C nie wyświetlił się wskaźnik W24, gdyż dyżurny nie obsłużył przycisku No1S (plombowanego i wyposażonego w licznik), pociąg nr 13126 wjechał na podg. Starzyny,

- o godzinie 20:48:21 (MOR-1.01) nastąpiło zajęcie odcinka kontroli niezajętości it1SS toru nr 1 szlaku Sprowa – Starzyny przez pociąg nr 13126 i w efekcie, w następnej sekundzie, wygaśnięcie sygnału zezwalającego na semaforze wjazdowym A podg. Sprowa i jego przejście do wskazywania sygnału S1 „stój”, równocześnie na ekranie monitora systemu MOR-1.01 pojawiła się sygnalizacja zajętości toru nr 1SS przez podświetlenie jego symbolu kolorem czerwonym, przy czym równocześnie na pulpicie kostkowym podg. Starzyny na czerwono podświetlone zostały szczeliny odcinka it1S/1S,

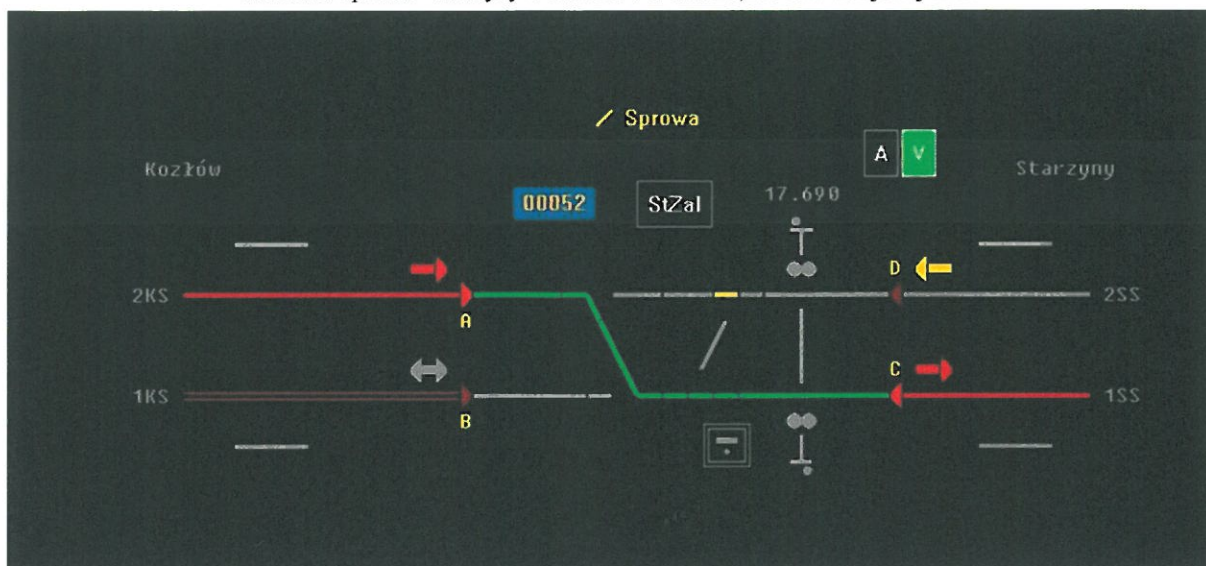
**20:48:21** Zajęcie toru szlakowego 1SS przez pociąg nr 13126

- o wygaśnięciu semafora A i potrzebie wjazdu na sygnał zastępczy ISDR Sprowa poinformował maszynistę pociągu nr 31101 w rozmowie rozpoczętej o godzinie 20:49:28 (według rejestratora rozmów), przy czym pociąg ten zajął uprzednio odcinek zbliżania it2K, co nastąpiło o godzinie 20:49:01 (MOR-1.01), w rozmowie tej ISDR Sprowa poprosił maszynistę o zgłoszenie chwili podania Sz na semaforze A,
- w bardzo zbliżonym czasie, o godzinie 20:48:37 (MOR-1.01) urządzenia na podg. Sprowa odebrały za pośrednictwem blokady półsamoczynnej Eap-94 informację oznaczającą wyjazd pociągu z podg. Starzyny torem nr 2, czego przyczyną było obsłużenie przez ISDR Starzyny przycisku **dPo2S** na pulpicie nastawczym, co powoduje na monitorze ekranowym podg. Sprowa zmianę koloru wyświetlenia strzałki kierunku blokady Eap po torze nr 2 do tego posterunku.

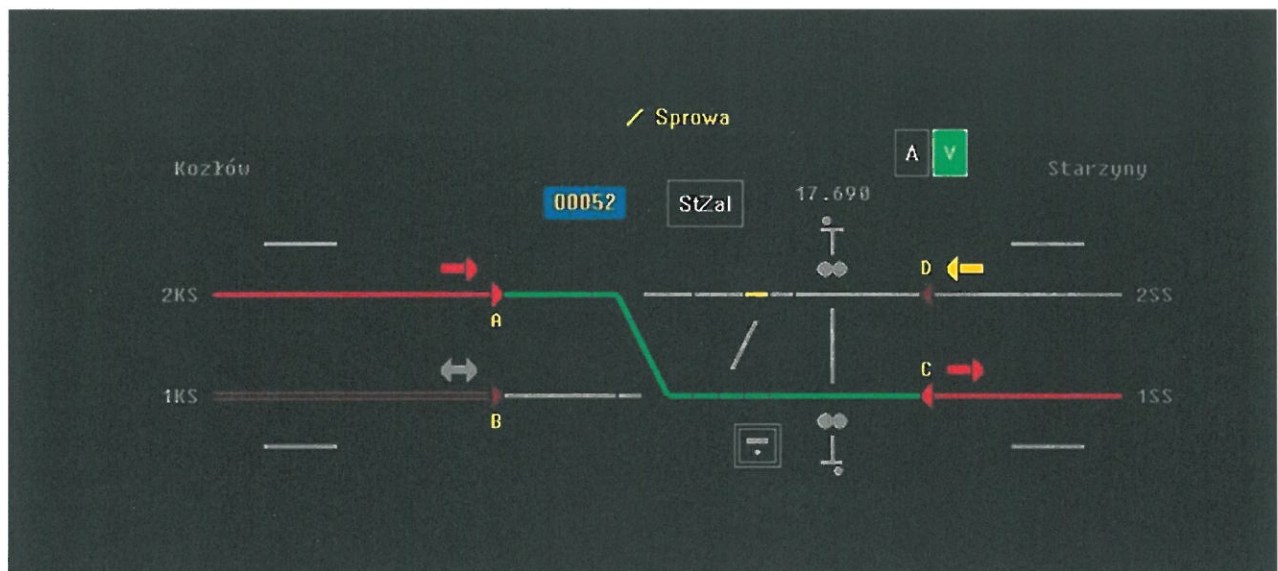
**20:48:21** Zajęcie toru szlakowego 1SS przez pociąg nr 13126

Następnie o godz. 20:48:21 i 20:48:22 następuje zajęcie toru szlakowego 1SS przez pociąg nr 13126 a tym samym zostaje wyświetlony sygnał S1 „STÓJ” na semaforze A dla pociągu nr 31101 (poz. 139 sekwencji zdarzeń).
