### **w sprawie ogłoszenia Raportu Państwowej Komisji Badania Wypadków Kolejowych Nr PKBWK/1/2014 z postępowania w sprawie poważnego wypadku**

## **RAPORT Nr PKBWK/1/2014**

**z badania poważnego wypadku kat. A18  
zaistniałego w dniu 30 września 2013 r. o godz. 07:29  
na przejeździe kolejowym zlokalizowanym  
na szlaku Grodzisk Mazowiecki - Żyrardów  
w torze nr 1 w km 32,955 linii kolejowej nr 001 Warszawa Centralna - Katowice  
obszar zarządcy infrastruktury PKP Polskie Linie Kolejowe S.A.,  
Zakład Linii Kolejowych w Warszawie**

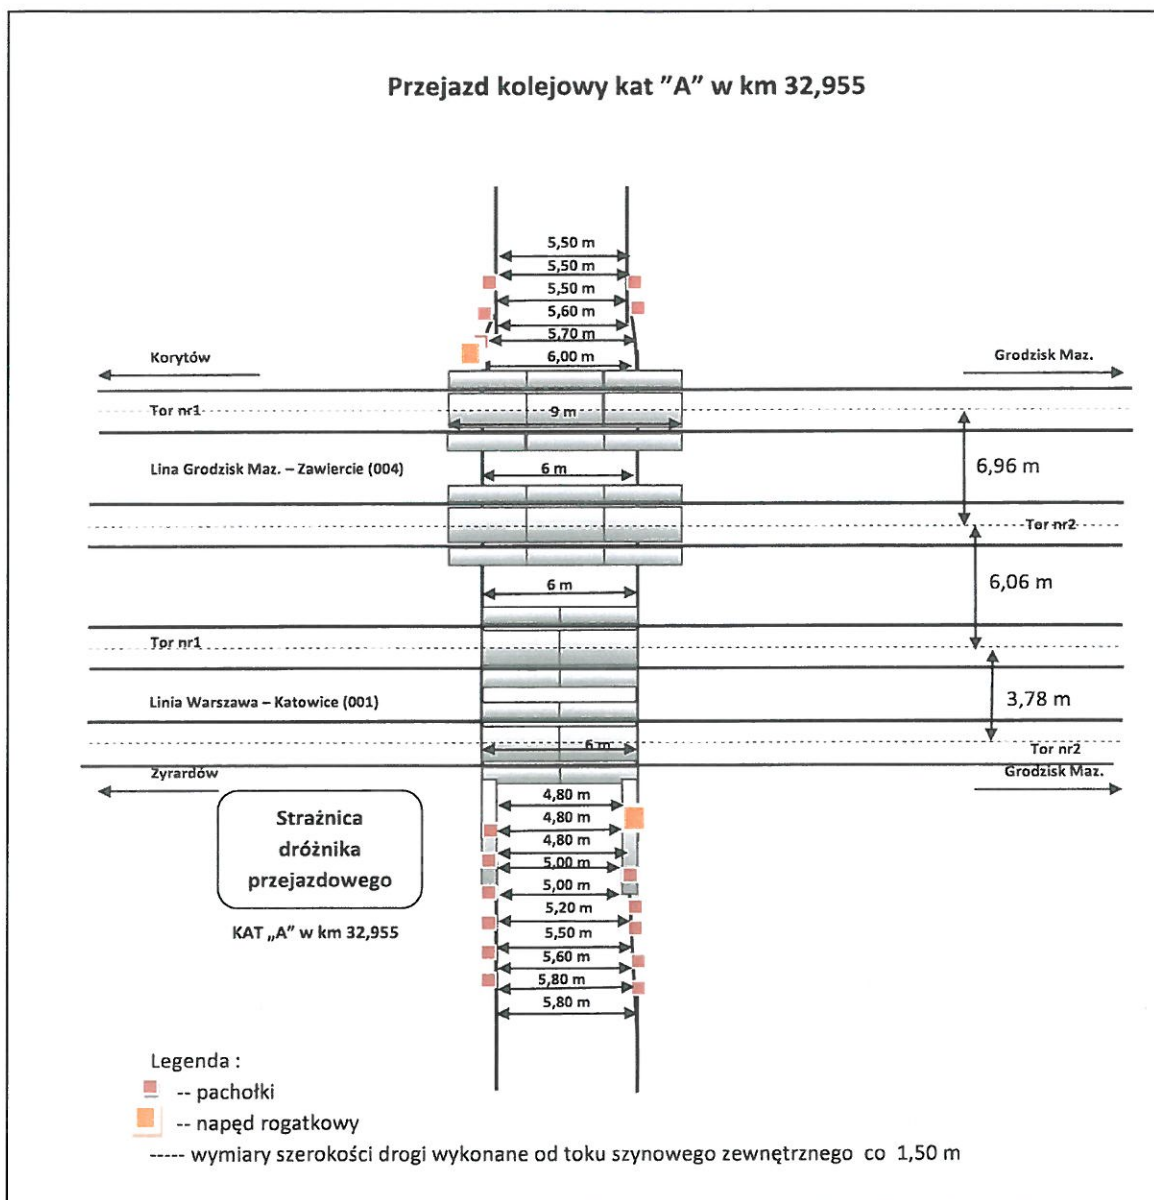
- przed rogateką nr 1 (prawa strona przejazdu) zawiera się od 5,5m do 5,7m – zwężenie szerokości jezdni w kierunku przejazdu
- przed rogateką nr 2 (lewa strona przejazdu) zawiera się od 5,8m do 4,8m – zwężenie szerokości jezdni w kierunku przejazdu

Drogi dojazdowe asfaltowe – stan techniczny dobry

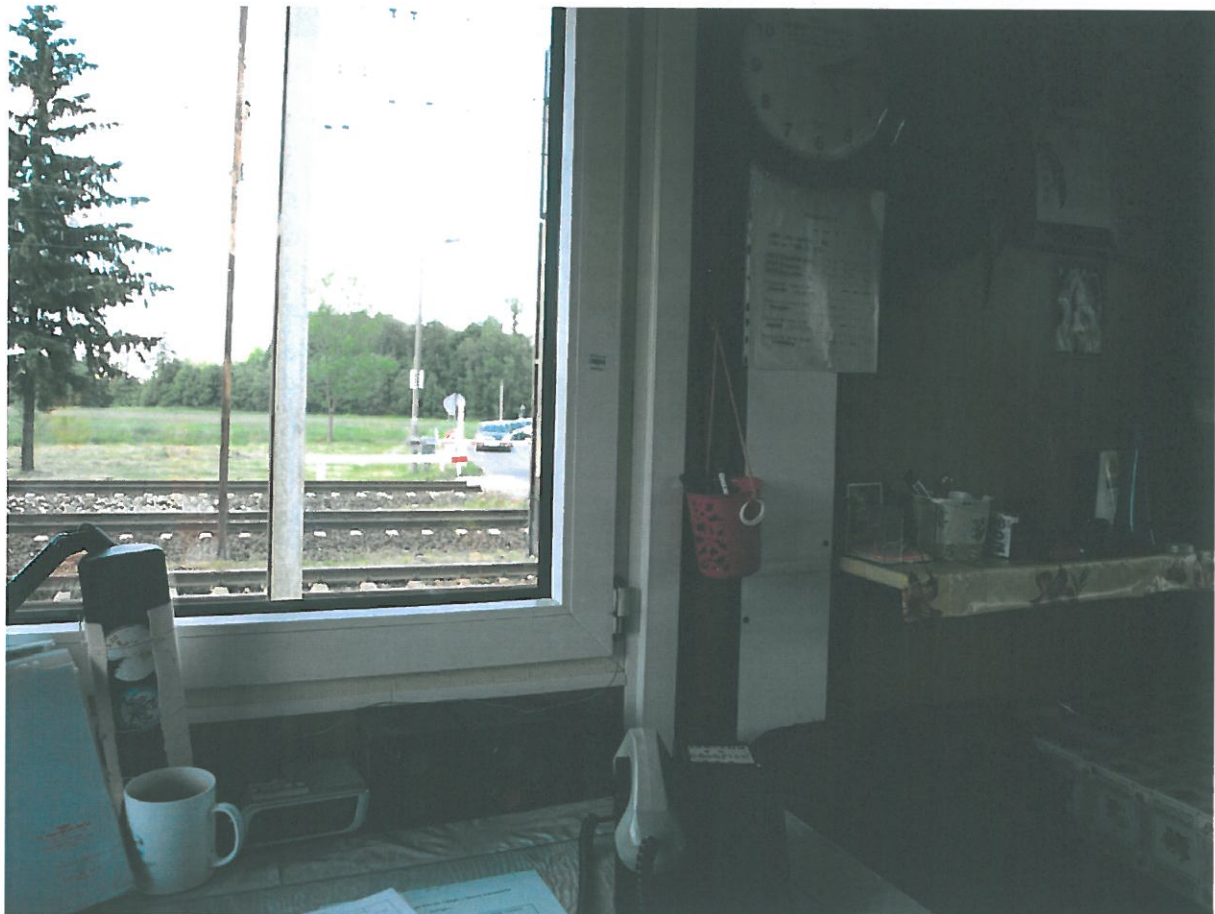
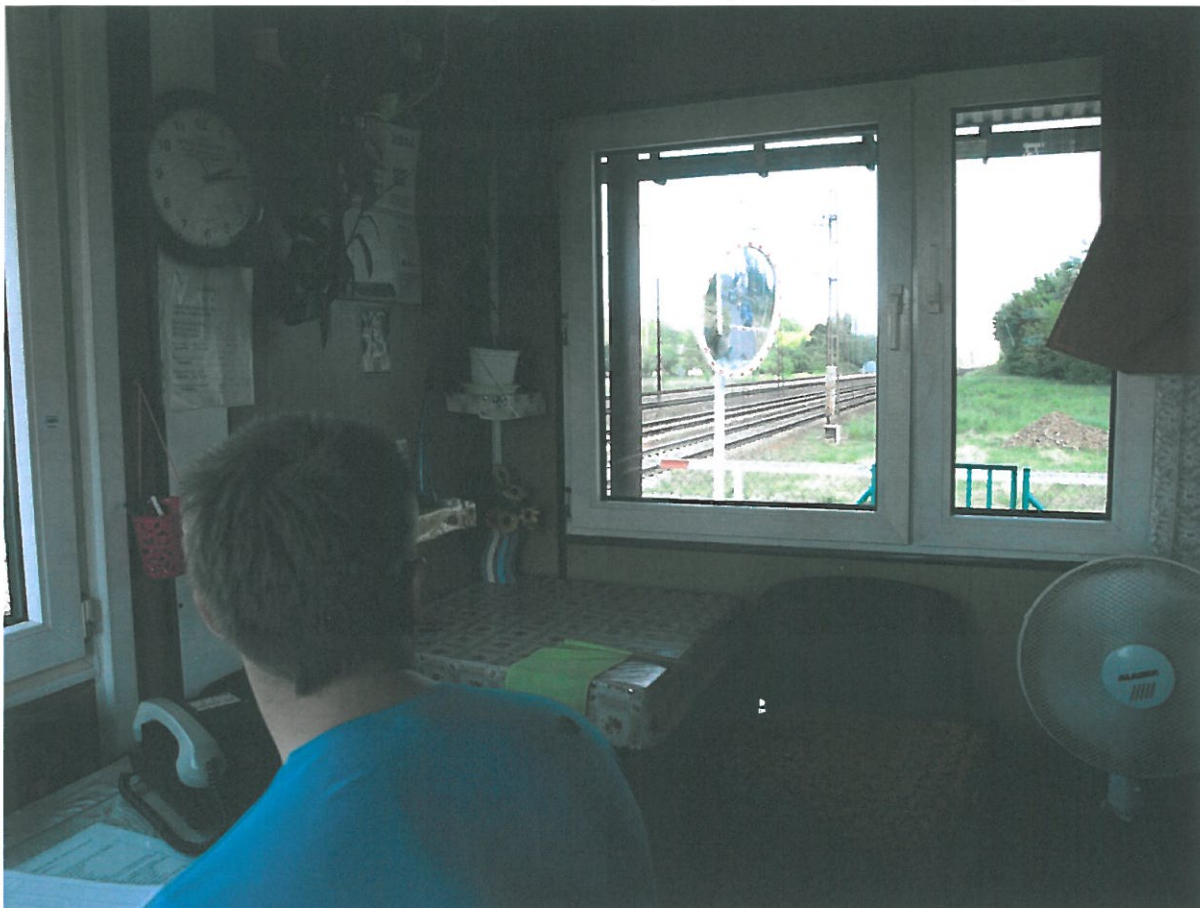
Widok ze stanowiska dróżnika przejazdowego z posterunku nr 1 „POM”

Kolejną nieprawidłowością w osygnalizowaniu przejazdu od strony drogi jest fakt, że od strony Grodziska Maz. ustawiono znak drogowy zakazujący wjazdu pojazdom o masie powyżej 10 ton, a w ulicy umieszczono znak drogowy zakazujący wjazdu pojazdom o masie powyżej 15 ton. Nieprawidłowość ta nie miała wpływu na powstanie poważnego wypadku – pojazdy samochodowe znajdujące się w sąsiedztwie przejazdu kolejowego miały masę poniżej 10 ton. Stan oświetlenia przejazdu: wyposażony w oświetlenie elektryczne – bez znaczenia na porę dnia. Ponadto z obu stron dojazdu do przejazdu umieszczone są znaki drogowe informujące o pierwszeństwie przejazdu przez przejazd:
