## **OBWIESZCZENIE**

#### **w sprawie ogłoszenia Raportu Państwowej Komisji Badania Wypadków Kolejowych Nr PKBWK/01/2017 z postępowania w sprawie poważnego wypadku**

## **RAPORT Nr PKBWK/01/2017**

**z badania poważnego wypadku kat. A18  
zaistniałego w dniu 26 marca 2016 r. o godz. 7:37  
na przejeździe kolejowo-drogowym kat. „A” zlokalizowanym  
na podg. Dziarnowo, szlak Dziarnowo – Inowrocław Towarowy,  
w torze nr 1, w km. 95,669 linii kolejowej 353: Poznań Wschód – Skandawa  
obszar zarządcy infrastruktury PKP Polskie Linie Kolejowe S.A.,  
Zakład Linii Kolejowych w Bydgoszczy**

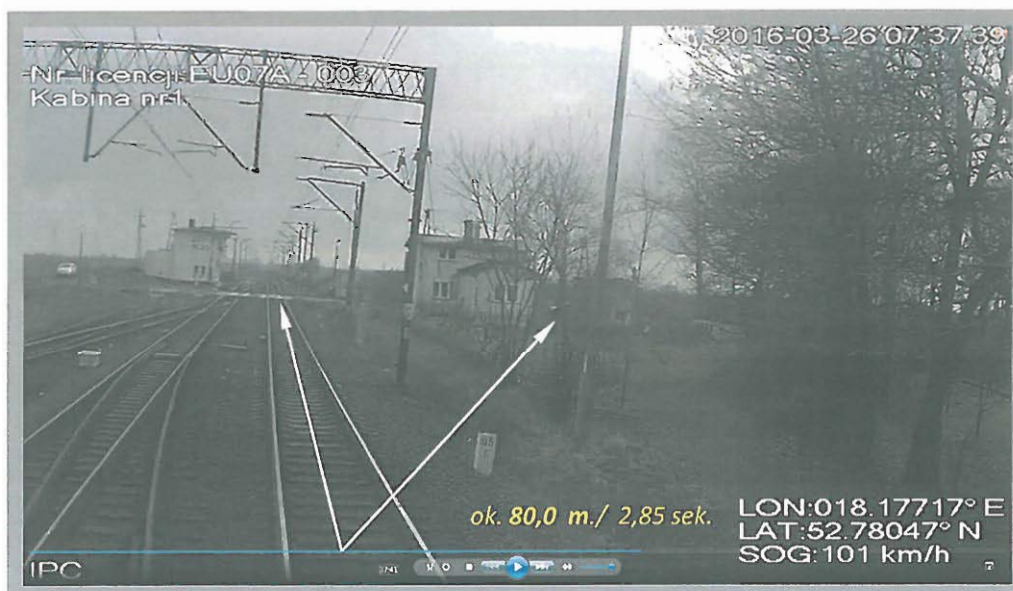
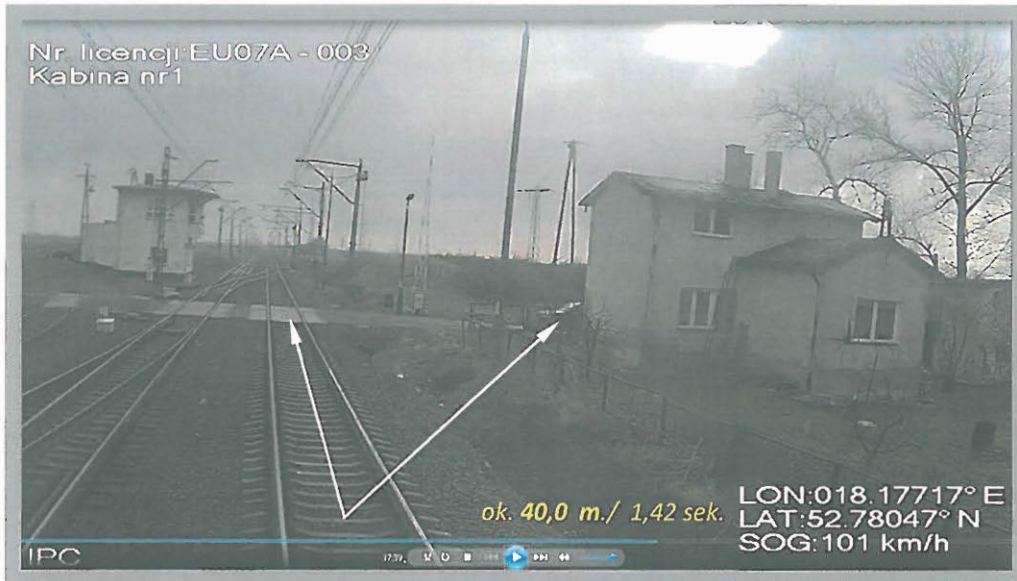
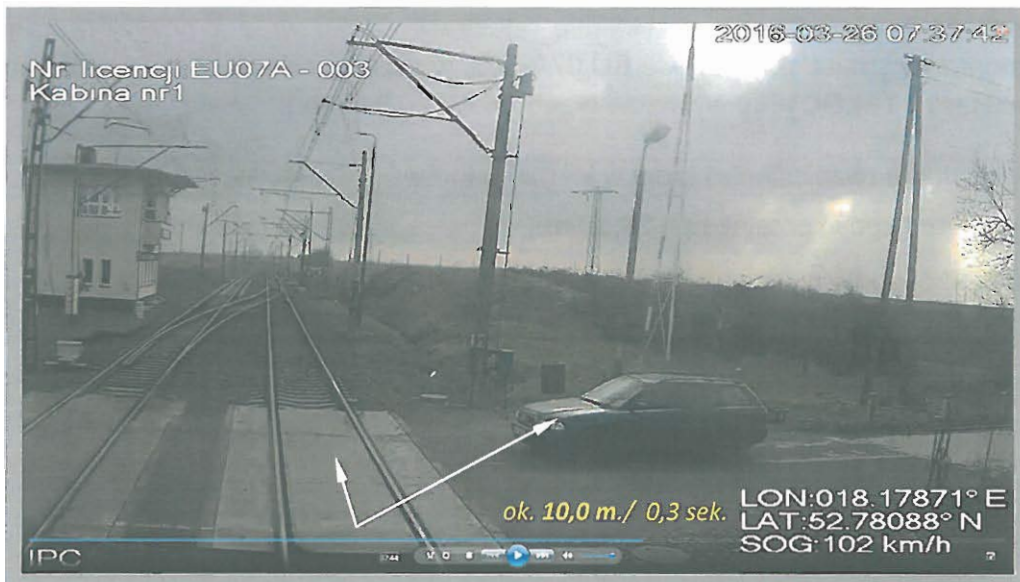
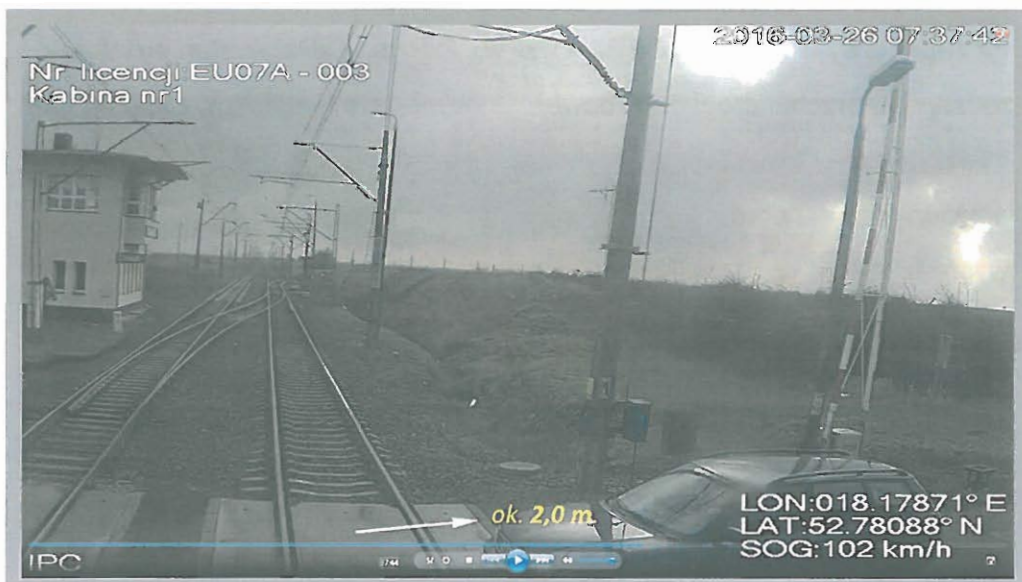
Widok z kabiny maszynisty zarejestrowany przez system monitoringu szlaku wraz z pozycjonowaniem GPS usytuowanym z lewej strony stanowiska maszynisty pojazdu trakcyjnego.

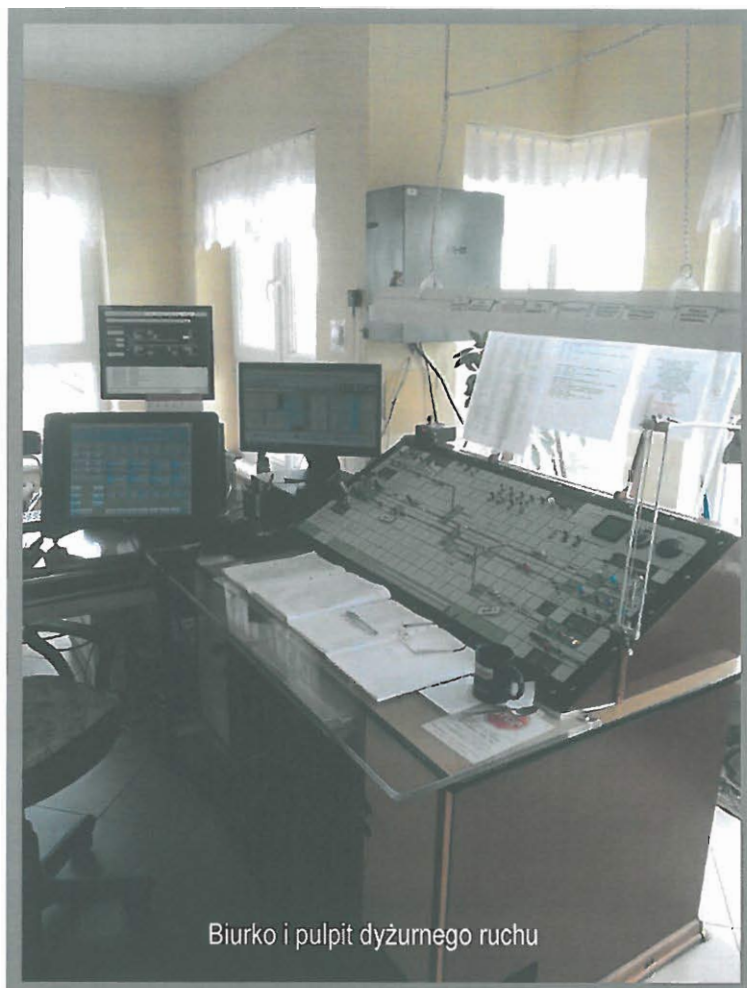
Biurko i pulpit dyżurnego ruchu

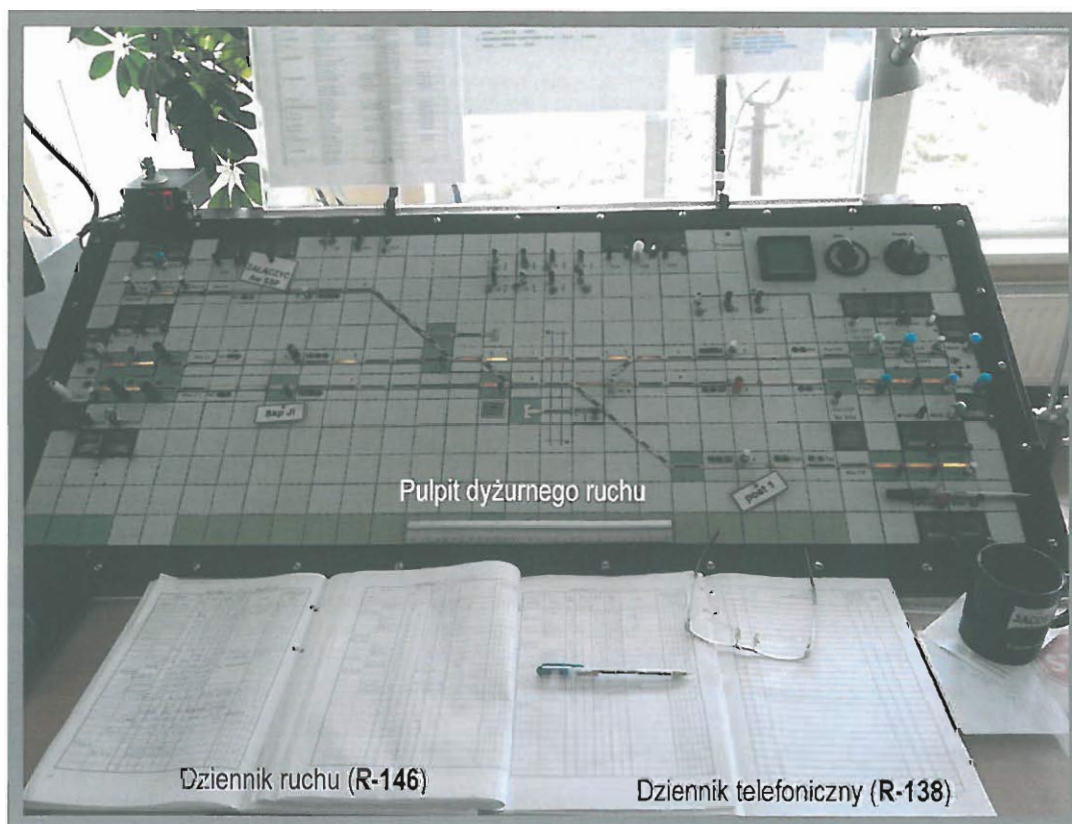
Pulpit dyżurnego ruchu

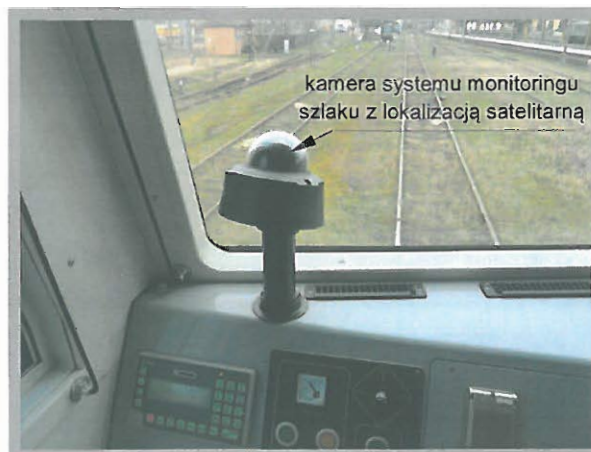
System monitoringu szlaku wraz z pozycjonowaniem **GPS** (kamera w kabinie A nr seryjny: TZC4AW124W00205)

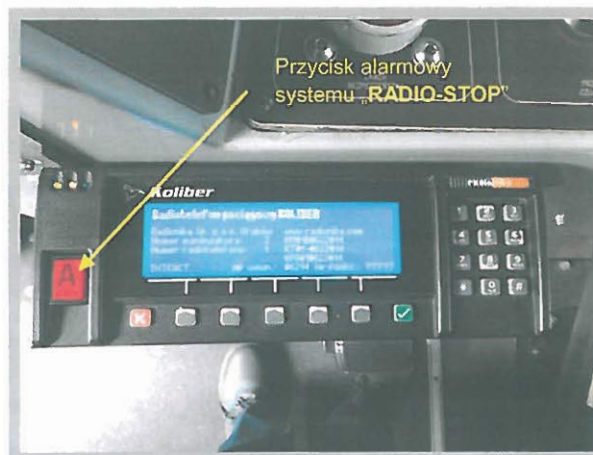
Radiotelefon w sieci pociągowej typu „**KOLIBER**” ustawiony był na kanale nr 5 – działanie prawidłowe. Niezgłaszanie się dyżurnego ruchu do radiotelefonu na kanale awaryjnym – nr 8 jest zdaniem Zespołu powypadkowego PKBWK wynikiem szoku po zaistnieniu wypadku.

Manipulator typu **KM-01** radiotelefonu pociągowego typu „**KOLIBER**”

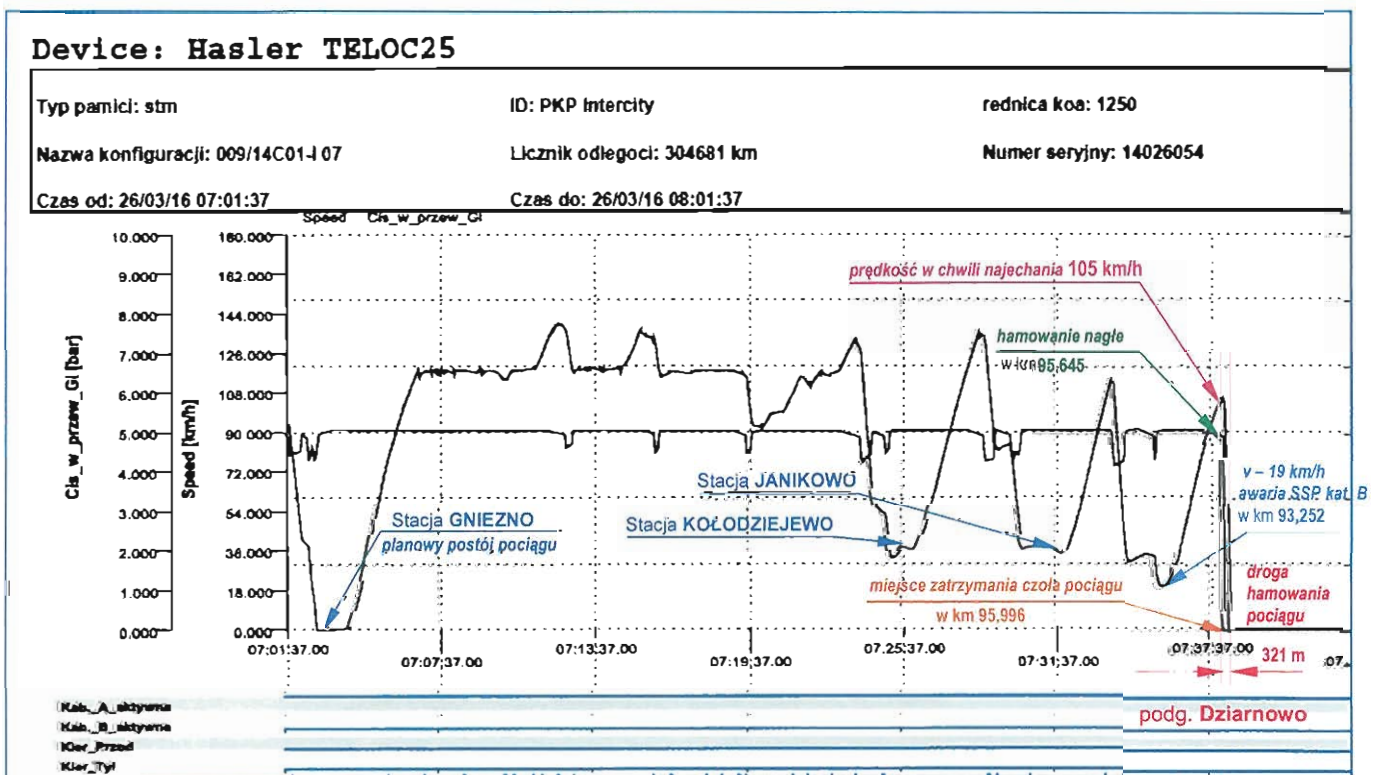
- a) opis danych z prędkościomierza rejestrującego typu Hasler **TELOC1500** pojazdu trakcyjnego serii EU07A-003:

- godz. **07:38:04** - przy prędkości **105 km/h** ponowne podanie sygnał **Rp1** „Baczność” przez okres 11 sek. na odcinku 257 metrów, zarejestrowany wzrost ciśnienia w cylindrach hamulcowych i tym momencie następuje nagły spadek powietrza w głównym przewodzie hamulcowym, spadek prędkości do 0 km/h i nagłe hamowanie pociągu na drodze przebiegu **321 m.** w czasie 20 sek.,
