UCHWAŁA NR VII/51/2024 RADY GMINY BUCZEK

w sprawie wieloobiektowego pomnika przyrody w miejscowości Buczek

INWENTARYZACJA DENDROLOGICZNA
GRUPY DRZEW STANOWIĄCYCH
WIELOOBIEKTOWY
POMNIK PRZYRODY

Buczek 2021

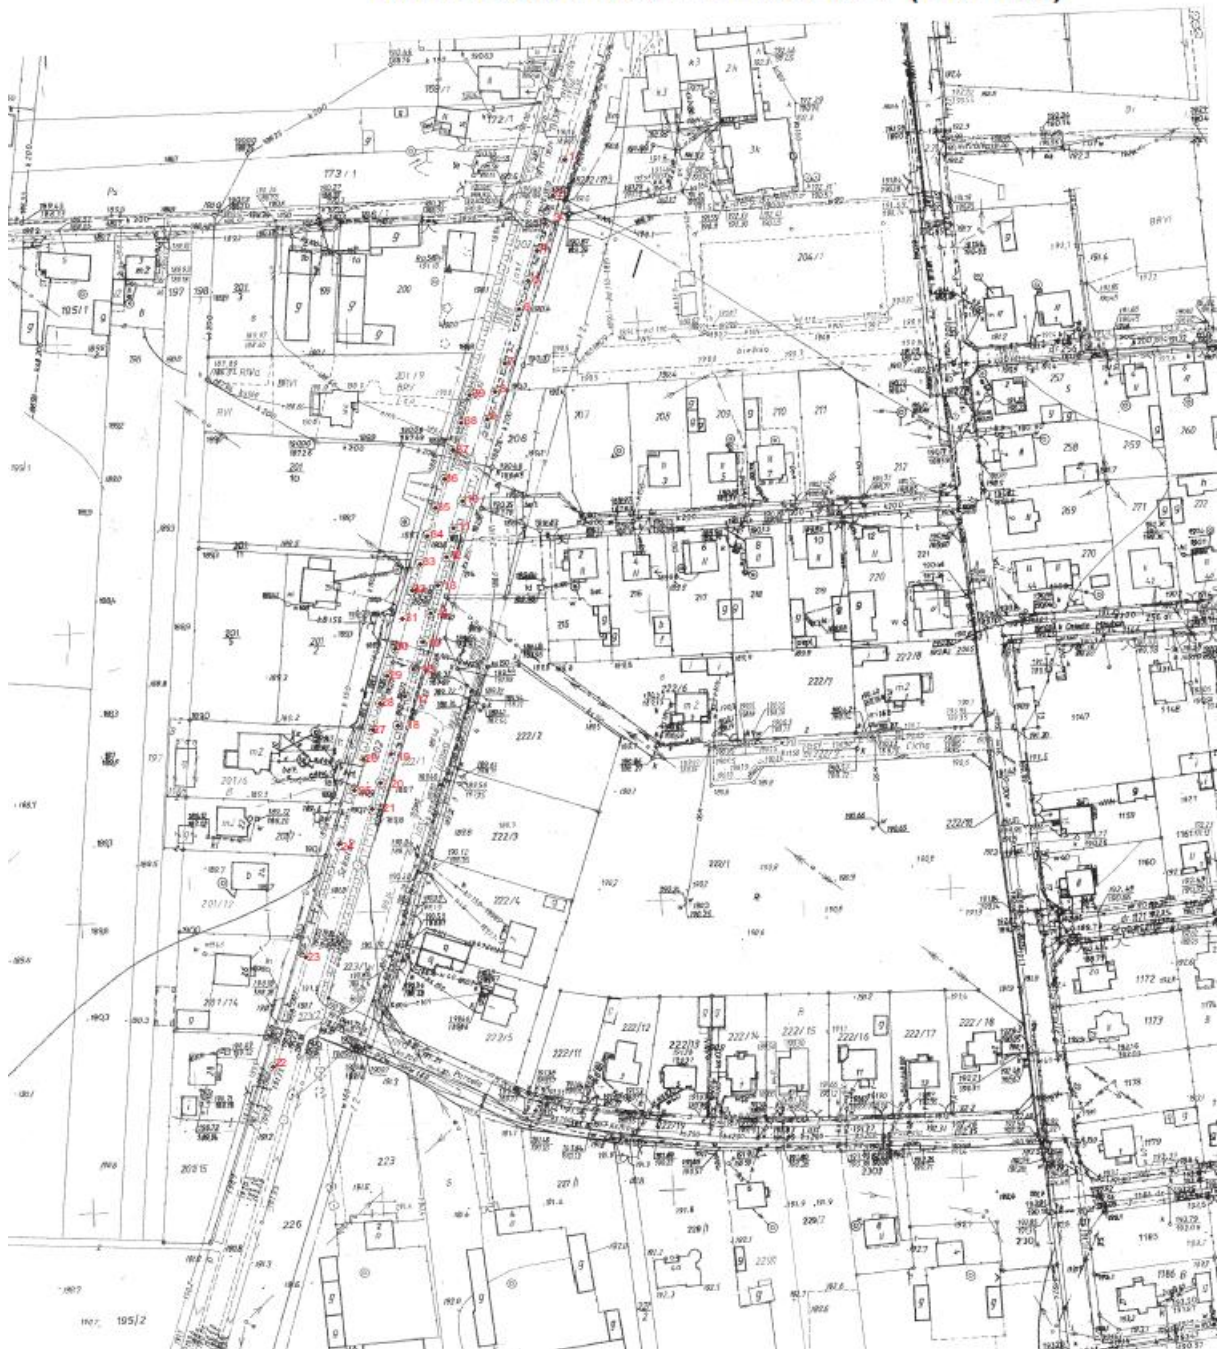
**ALEJA LIPOWA
WIELOOBIEKTOWY POMNIK PRZYRODY
SZKIC ROZMIESZCZENIA DRZEW
WG STANU NA 31 MAJA 2021 R**

WIEŚ BUCZEK ul. SZKOLNA (DW 483)
