### UCHWAŁA NR XX/149/2025 RADY GMINY NIEDŹWIEDŹ

**w sprawie: uzgodnienia przeprowadzenia zabiegów pielęgnacyjnych (prac zabezpieczających) dla 5 szt. drzew gatunek Lipa drobnolistna oraz dla 2 szt. drzew gatunek Klon jawor, wchodzących w skład pomnika przyrody „Aleja Jaworowa – grupa jaworów oraz 4 lip w Porębie Wielkiej”, rosnącego wzdłuż drogi w Porębie Wielkiej, Gmina Niedźwiedź na nieruchomości dz.nr ew. 107 oraz 86/1**

## INWENTARYZACJA DENDROLOGICZNA

**Dotyczy 7 egzemplarzy drzew - wchodzących w skład pomnika przyrody:  
Aleja Jaworowa oraz 4 lipy – oznaczenie: Dec. RL-op-7140/17/77 z dn 23.12. 1977r.**

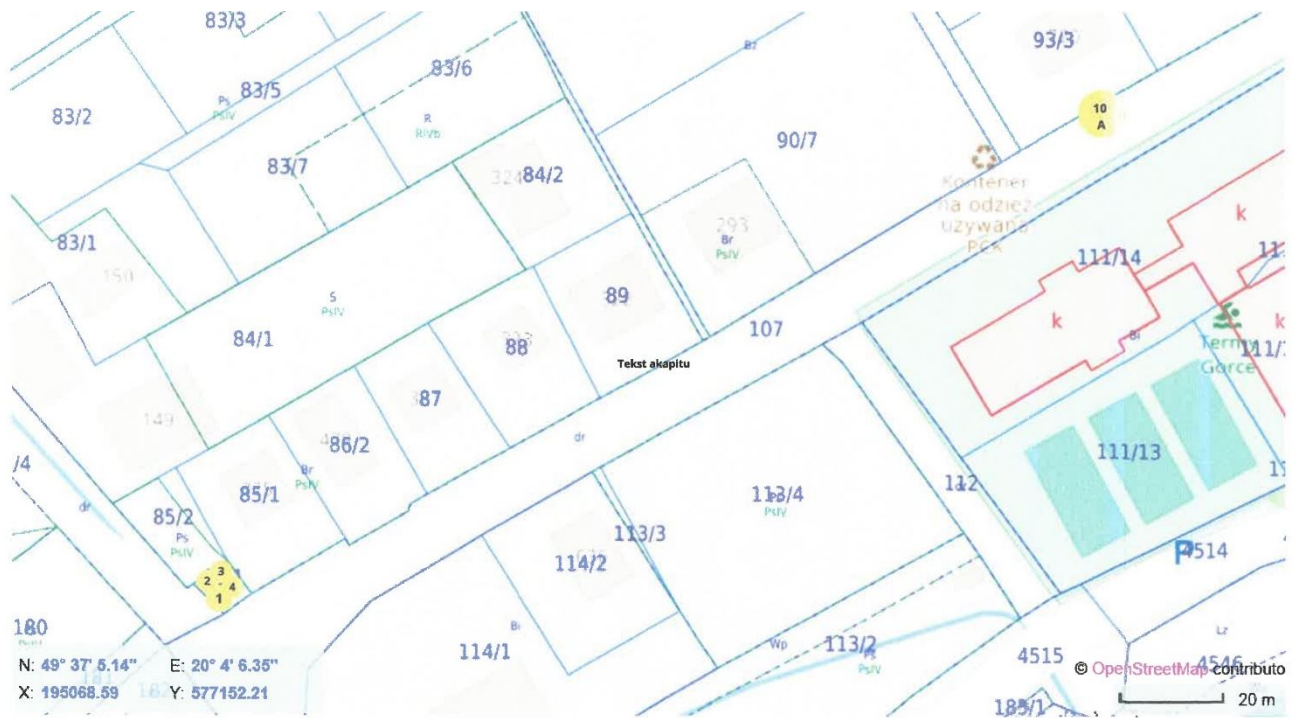
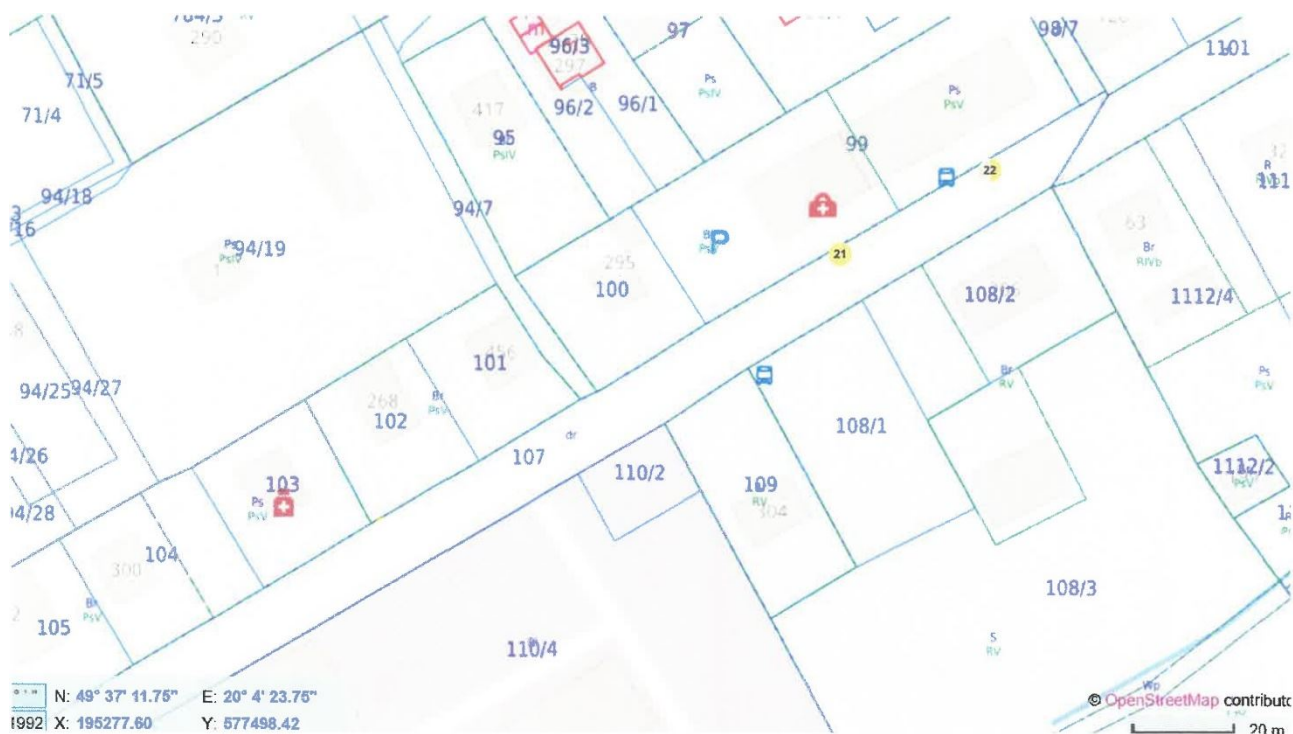
**Mapka z lokalizacją drzew gat. lipa drobnolistna (5 szt.) oraz drzew gat. klon jawor (2 szt.) rosnących na dz.ew.nr 107 oraz 86/1 w miejscowości Poręba Wielka (Gmina Niedźwiedź) wchodzącego w skład pomnika przyrody „Aleja Jaworowa – grupa jaworów oraz 4 lip w Porębie Wielkiej”, dla których planuje się przeprowadzenie zabiegów pielęgnacyjnych (prac zabezpieczających).**
