### UCHWAŁA NR XVI.105.2025 RADY MIEJSKIEJ W KRYNICY-ZDROJU

#### **w sprawie zniesienia ochrony prawnej drzewa pomnika przyrody**

# **EKSPERTYZA DENDROLOGICZNA**

dotycząca stanu  
drzewa pomnikowego

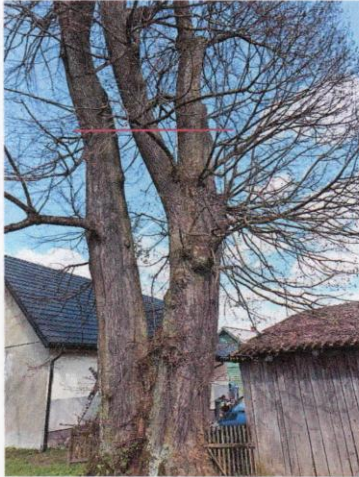
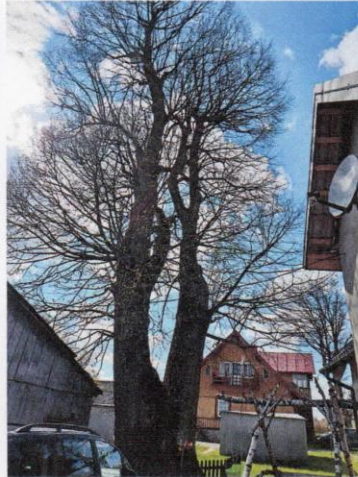
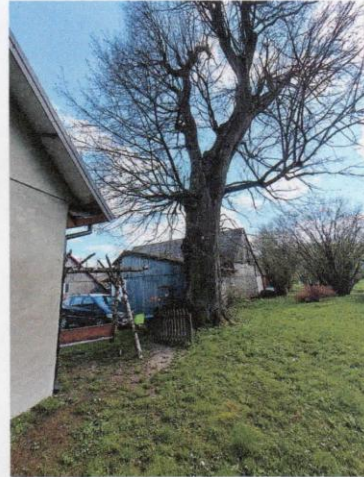
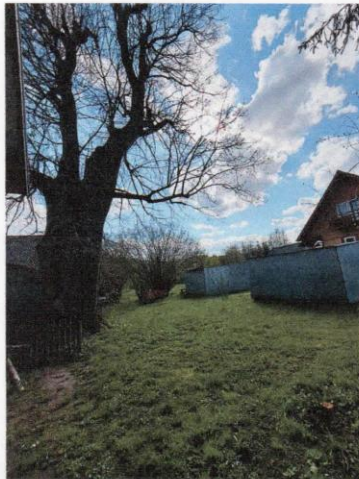
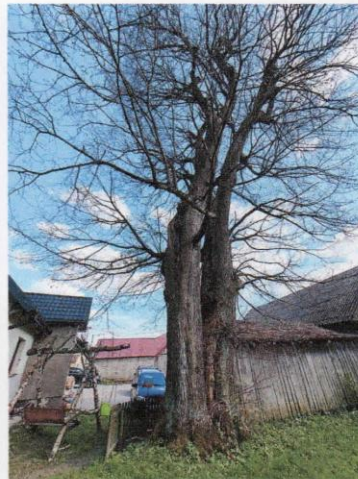
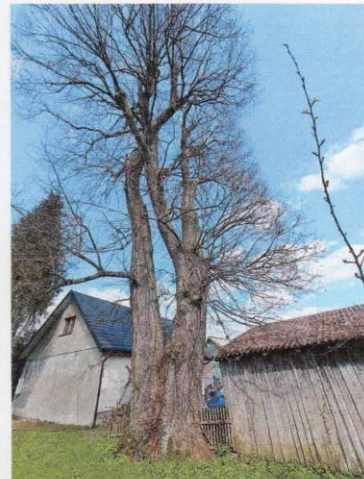
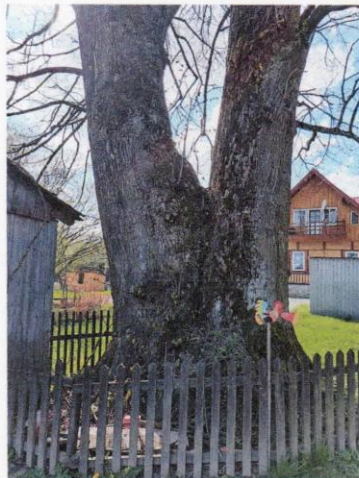
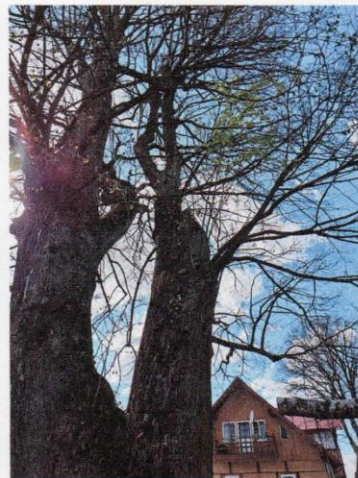
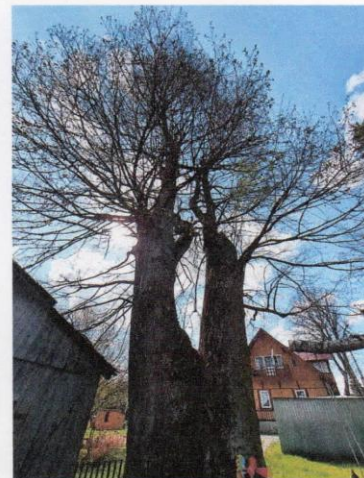
## WIDOK OGÓLNY DRZEWIA I OTOCZENIA

**OPIS:** Drzewo rosnące na nieruchomości w odległości około 4 m od budynku mieszkalnego jednorodzinnego oraz w odległości około 7m od garaży i 2 m od placu zabaw. Na wysokości 2,5 m rozwidla się na dwa przewodniki. Przewodnik, na którym widnieje tabliczka „Pomnik Przyrody”, od strony budynku o nr 58 i od strony drogi silnie pochylony w kierunku garaży i sąsiedniej posesji o nr 45. Przewodnik od strony szopy pokrytej eternitem z widocznym pęknięciem zaczynającym się u nasady pnia (2mm) i biegnącym ku górze na wysokość 3 metrów gdzie

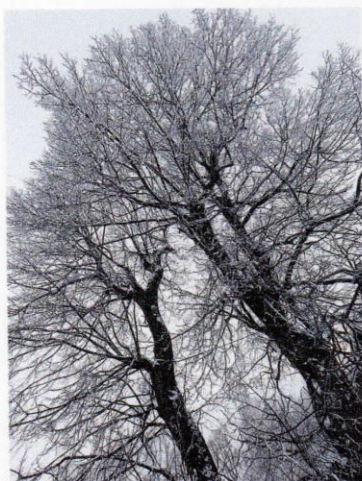
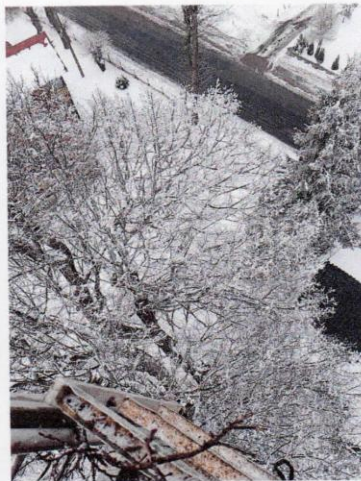
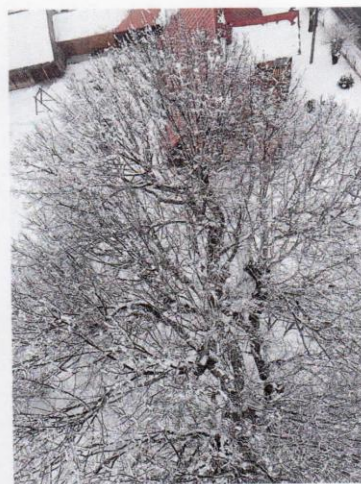
WIDOK KORONY Z DOŁU I Z GÓRY

Korona wtórna, mocno zredukowana przez wcześniejsze cięcia o kształcie owalnym (eliptycznym). Na konarach liczne młode pędy regeneracyjne, mające poprawić indeks powierzchni liści. Zasięg rzutu korony przedstawiono na załączniku graficznym. Podczas oględzin z wykorzystaniem podnośnika koszowego oraz technik alpinistycznych stwierdzono ubytki na przewodnikach, których wcześniej nie było możliwości dostrzec.

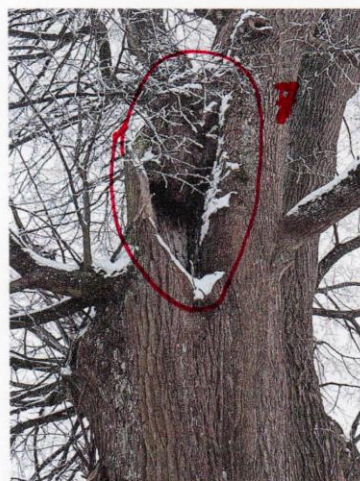
# LOKALIZACJA USZKÓD W KORONIE I NA PNIU.

Kolejne ubytki to liczne ubytki wgłębne na konarach w środkowej i górnej części korony powyżej jak i poniżej istniejącego wiązania COBRA jak również powyżej wiązania wykonanego z liny stalowej:

1. Ubytek o wymiarach 17 x 15 cm, sięgający na głębokość 18 cm.
2. Ubytek o wymiarach 26 x 14 cm, sięgający na głębokość 23 cm.
3. Ubytek o wymiarach 27 x 12 cm, sięgający na głębokość 7 cm.
4. Ubytek o wymiarach 24 x 21 cm, sięgający na głębokość 28 cm.
5. Ubytek o wymiarach 35 x 14 cm, sięgający na głębokość 21 cm.
6. Ubytek o wymiarach 12 x 10 cm, sięgający na głębokość 37 cm.
7. Ubytek o wymiarach 128 x 49 cm, sięgający na głębokość 520 cm.
8. Ubytek o wymiarach 38 x 9 cm, sięgający na głębokość 160 cm.
9. Ubytek o wymiarach 11 x 8 cm, sięgający na głębokość 42 cm.

Wszystkie ubytki są w stanie zaawansowanym rozkładu drewna, we wszystkich ubytkach występuje zgnilizna wewnętrzna miękka.

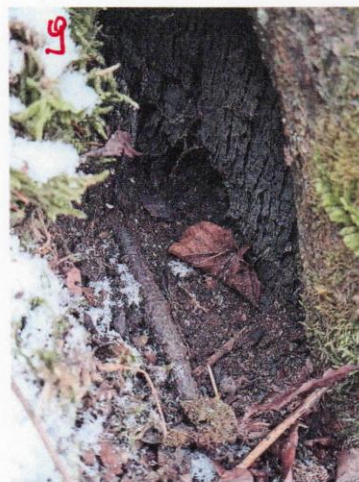
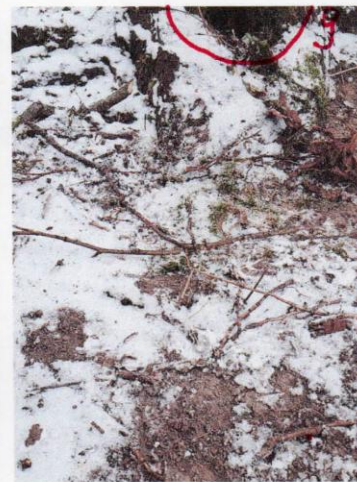
## LOKALIZACJA USZKODZEŃ NA PNW

rozszerza się na 9 cm. W tym miejscu widoczny ubytek wgłębny (nr 8) biegnący w dół pnia na głębokość 160 cm. U nasady pnia równo z poziomem gruntu widoczny ubytek (nr 9) biegnący w głąb pnia na 42 cm.

Jeden z nich - ubytek wgłębny (nr 7) na wysokości 6 metrów biegnący w dół na głębokość 520 cm (z zaznaczeniem że miara napotkała na opór na tej głębokości lecz zarazem na bardzo miękkie podłoże co potwierdza zgniliznę miękką wewnątrz pnia) nie posiada w chwili obecnej żadnych ujść u nasady pnia gdzie można by zaobserwować bez ingerencji w pień odchody larw czy kokolity – (kolebki poczwarkowe) – osłonki poczwarkowe) nie pozwala na potwierdzenie lub wykluczenie obecności pachnicy dębowej (*Osmoderma eremita*). Biorąc pod uwagę stan zdrowotny, rozmiar oraz wiek, można uznać, że dolna część przeznaczonego do pielęgnacji drzewa stanowi potencjalnie odpowiednie siedlisko dla tego gatunku chrząszcza. Niemniej, zakres planowanej redukcji korony lipy nie przewiduje usunięcia tej części drzewa, a tym samym nie spowoduje zniszczenia potencjalnego siedliska pachnicy dębowej.
