### UCHWAŁA NR XXXIII/258/2026 RADY MIEJSKIEJ W MSZANIE DOLNEJ

#### **w sprawie zniesienia formy ochrony przyrody pomników przyrody na terenie miasta Mszana Dolna**

## EKSPERTYZA PRZYRODNICZA

dotycząca występowania gatunków chronionych w obrębie 2 szt. drzew przeznaczonych do usunięcia z uwagi na stwarzane zagrożenie powszechne: kasztanowca pospolitego (*Aesculus hippocastanum*) i jesionu wyniosłego (*Fraxinus excelsior*), rosnących na obszarze działki ewid. nr 4344 obręb Gronoszowa, gmina Mszana Dolna, w parku na terenie Młodzieżowego Ośrodka Wychowawczego w Mszanie Dolnej.

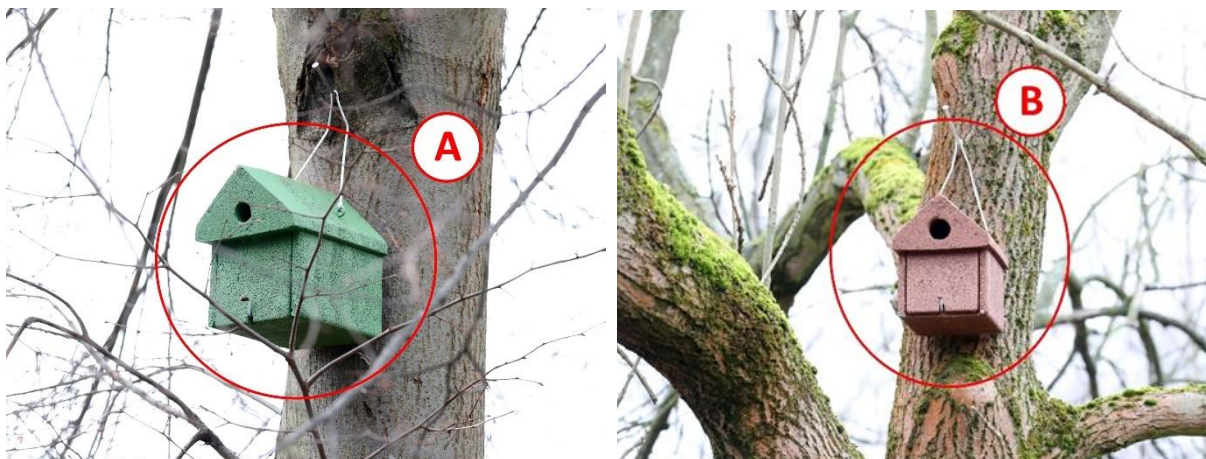
**Fot. 36, 37.** Trocinobetonowe skrzynki lęgowe typu A i B, pomalowane ekologiczną farbą ochronną (zieloną lub brązową) są trwałe, mało widoczne dla ludzi i drapieżników (z daleka ich nie widać) oraz są łatwe do zamontowania na pniu drzewa. Fot. M. Mydlowski, zdj. archiwalne.

Skrzynki lęgowe należy zamontować na drzewach na wysokości minimum 4 – 5 m. Skrzynki należy zamontować od północnej lub wschodniej strony pni drzew.

Zaleca się montaż skrzynek lęgowych wykonanych z trocinobetonu, gdyż są one trwalsze niż skrzynki drewniane i są łatwiejsze i praktyczniejsze w montażu na drzewach. Dopuszcza się jednak montaż skrzynek drewnianych, wykonanych w trakcie warsztatów w MOW, pod warunkiem, że skrzynki te będą regularnie czyszczone i naprawiane, żeby zapewnić trwałość miejsc lęgowych na terenie parku dla ptaków – dziuplaków wtórnych, które same nie wykuwają dziupli.

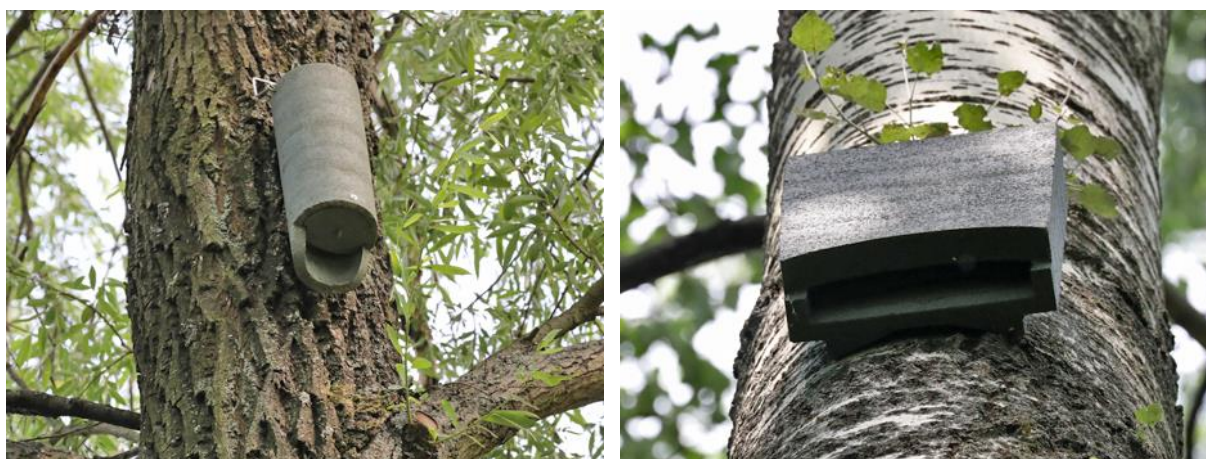
**Fot. 38, 39.** Trocinobetonowe schrony dla nietoperzy typu walec i Stratmann, pomalowane ekologiczną farbą ochronną (zieloną lub brązową) są trwałe, mało widoczne dla ludzi i drapieżników (z daleka ich nie widać) oraz są łatwe do zamontowania na pniu drzewa. Fot. M. Mydlowski, zdj. archiwalne.

Z uwagi na możliwość zasiedlania dziupli przez nietoperze – borowce wielkie – zaleca się zamontowanie na terenie parku na terenie MOW **4 szt. schronów dla nietoperzy: 2 szt. typu Stratmann i 2 szt. typu walec**. Schrony dla nietoperzy nie zapewniają miejsca hibernacji, tak jak naturalne dziuple w drzewach, jednakże stanowią substytut dziupli w okresie wiosenno-letnim dla nietoperzy. Zaleca się montaż schronów trocinobetonowych, wysoko na pniach większych drzew (na wysokości co najmniej 7 m nad ziemią). Schrony należy zamontować od zachodniej lub południowej strony pnia, w miejscu z dobrym dołotem do schronu (bez osłony gałęzi).

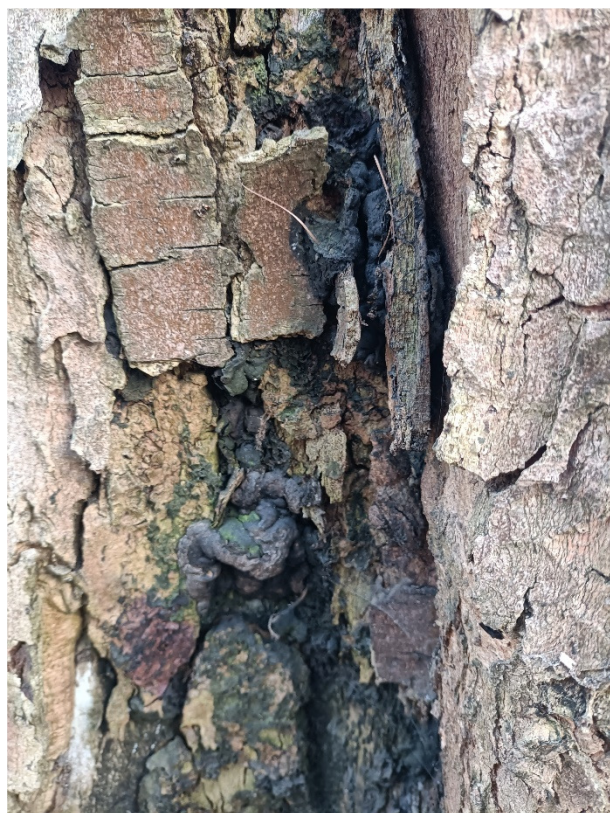
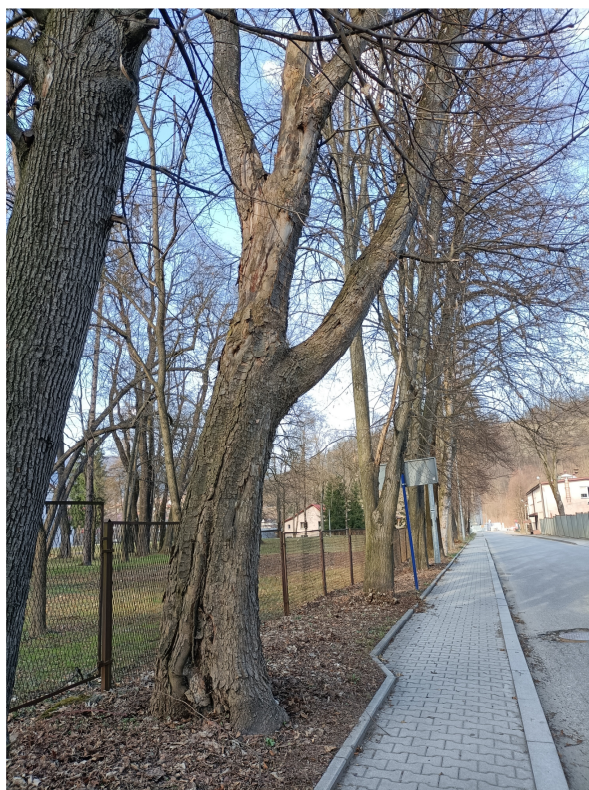
Do usunięcia zakwalifikowano dwa okazałe drzewa w złym stanie fitosanitarnym oraz obniżonej statyce. Klon jawor wg inwentaryzacji nr 92 o obw. pnia 202 cm posiadający rozległą zgniliznę spowodowaną obecnością jednego z najbardziej agresywnych patogenów grzybowych zgliszczaka pospolitego *Kretzschmaria deusta* oraz zamierający jesion wyniosły nr 81 o obw. pni 92+66 cm posiadający objawy porażenia patogenem *Chalara fraxinea*. Pozostałe zakwalifikowane do usunięcia egzemplarze to odrośla lub samosiewy klona zwyczajnego oraz suche i zamierające świerki pospolite.

Ryc 2 Owocniki zgliszczaka pospolitego *Kretzschmaria deusta* w odziomku klona jawora nr 83.
