### UCHWAŁA NR 233 RADY MIASTA KONINA

#### w sprawie ustanowienia dębu „Zawiadowca” pomnikiem przyrody

**EKSPERTYZA DENDROLOGICZNA STATYKI  
DĘBU SZYPULKOWEGO „Zawiadowca”  
ROSNĄCEGO PRZY UL. KOLEJOWEJ W KONINIE.**

**EKSPERTYZA DENDROLOGICZNA STATYKI  
DĘBU SZYPULKOWEGO „Zawiadowca”  
ROSNĄCEGO PRZY UL. KOLEJOWEJ W KONINIE.  
Wykonana zintegrowaną, bezinwazyjną metodą tensometryczną Elasto-Inclino.**

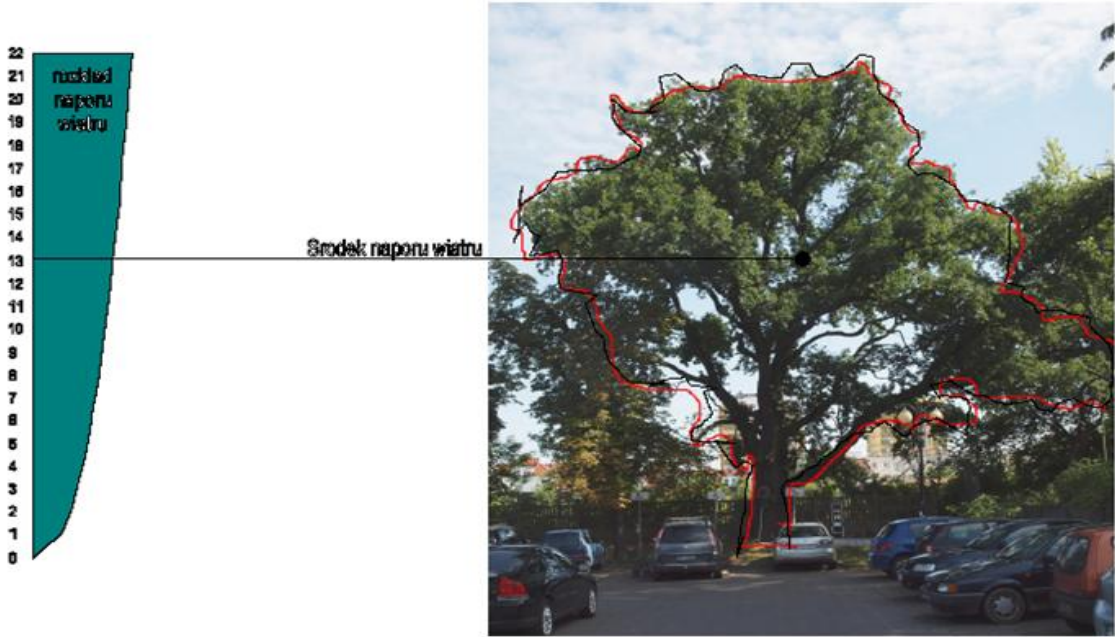
Próba obciąż.:	Drzewo	kierunek obciąż.:	W	data:	15.07.15
<b>SIM Gruppe</b>				opracow.:	16.07.15
zleceniodawca Prof. Dr. Marek Siewniak Tarczyn			stanowisko Konin ul. Kolejowa		
wysokość	22 m	<b>Gatunek: Quercus robur</b>			
<b>Próba obciążeniowa wg DIN 1055/1056 + Dynamika</b>					
współcz. terenowy	0,20	Dane z Katalogu Stuttgarckiego		Wyzr. na ściskanie 2,8 kN/cm <sup>2</sup> do granicy el.	
współcz. Cw	0,25	udział częst.włas.	5 %	Moduł -E :	690 kN/cm <sup>2</sup>
temperatura	0 °C	środek naporu wiatru	13,1 m	Granica elastyczności:	0,41 %
wysokość n.p.m.	130 m N.N.	ekscentryczność	1,5 m	<b>Pomiary</b>	
obwód pnia	417,0 cm	moment skręcaj.	77 kNm	średnica 1:	129,0 cm
powierzchnia profilu	257 m <sup>2</sup>	napór wiatru	50,0 kN	średnica 2:	141,0 cm
		moment orkanu	657 kNm	Grubość kory:	5 cm
<b>Wyliczenie geometrycznej wytrzymałości dla pełnego pnia</b>					
<b>pomiar</b>				moment-W :	182.170 cm <sup>3</sup>

wysokość liny	7,9 m				
kąt liny	21,1 stp.	wytrzym.podst.	777 %

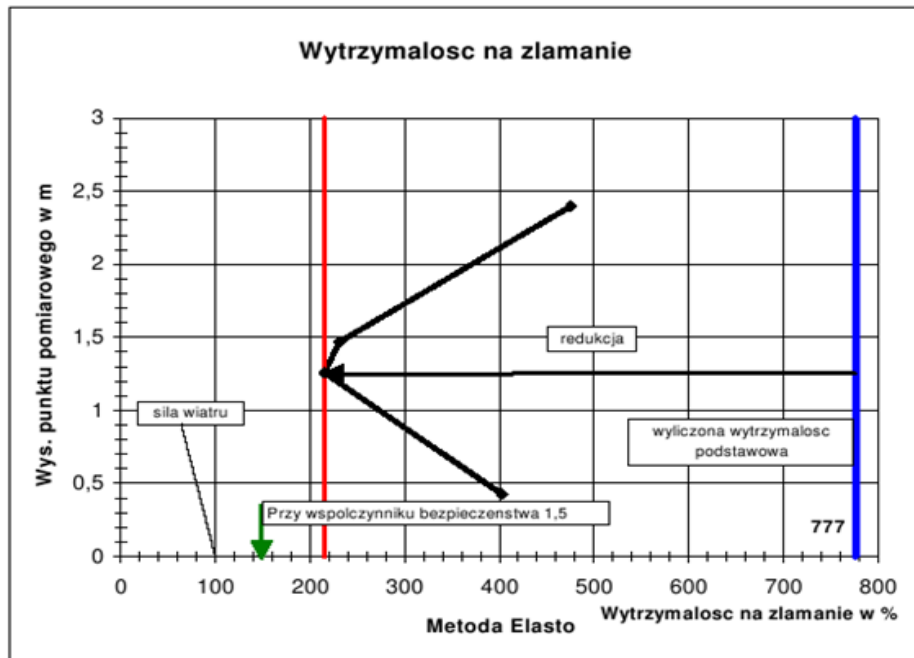
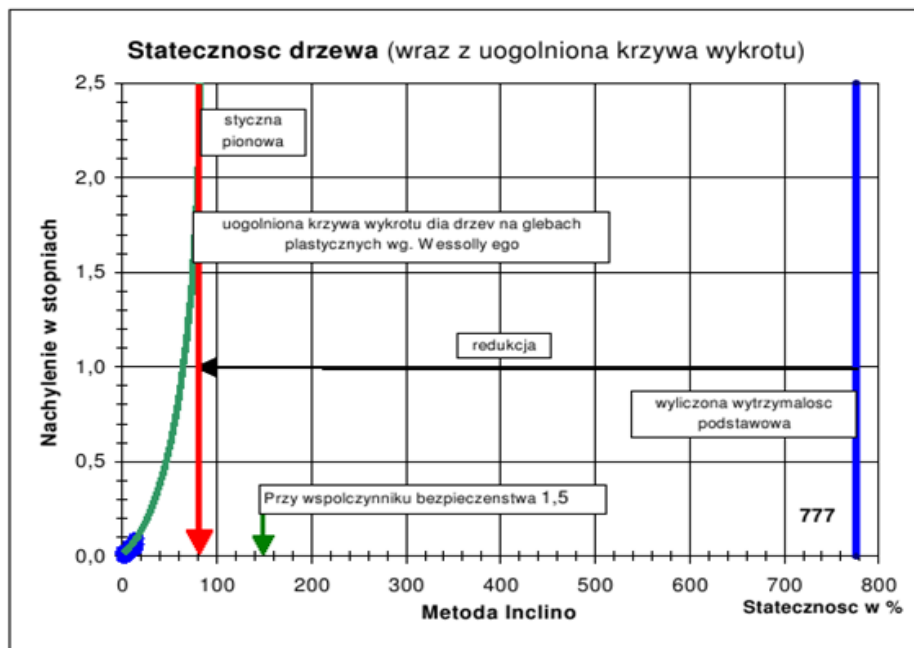
Numer drzewa: 0  
Kier. Obciążenia: W

Próba obciąż. Drzewo	0	Messung	1	data:	15.07.15		
<b>SIM Gruppe</b>				opracox.	16.07.15		
zleceniodawca Prof. Dr. Marek Siewniak Tarczyn		stanowisko Konin ul. Kolejowa					
wysokość	22,00 m	Gatunek: Quercus robur					
Próba obciążeniowa wg DIN 1055/1056 + Dynamika		Dane z Katalogu Stuttgarckiego					
współcz. terenowy	0,20	Wytrż. na ściskan 2,8 kN/cm <sup>2</sup> do granicy el.					
współcz. Cw	0,25	Moduł -E : 690 kN/cm <sup>2</sup>					
napór wiatru	50,0 kN	Granica elastyczn 0,41 %					
moment orkanu	657 kNm	Pomiary					
Messung		średnica 1: 129,0 cm					
wysokość liny	7,9 m	średnica 2: 141,0 cm					
kąt liny	21,1 Grad	Grubość kory: 5 cm					
Meßposition : 1	0,43 m	Wylczenie geometrycznej wytrzymałości dla pełnego pnia					
Lastrichtung:	W	moment-W : 182170 cm <sup>3</sup>					
<b>Ersatzlast</b>	<b>Dehnung</b>	<b>Dehnung/</b>	<b>Ersatz/</b>	<b>Bruch-</b>	<b>Ersatz/</b>	<b>Neigung</b>	<b>Stand</b>
Dynamometer	Elastometer	EL-Grenze	Orkanlast	sicher	Orkanlast.	Inclinometer	sicher

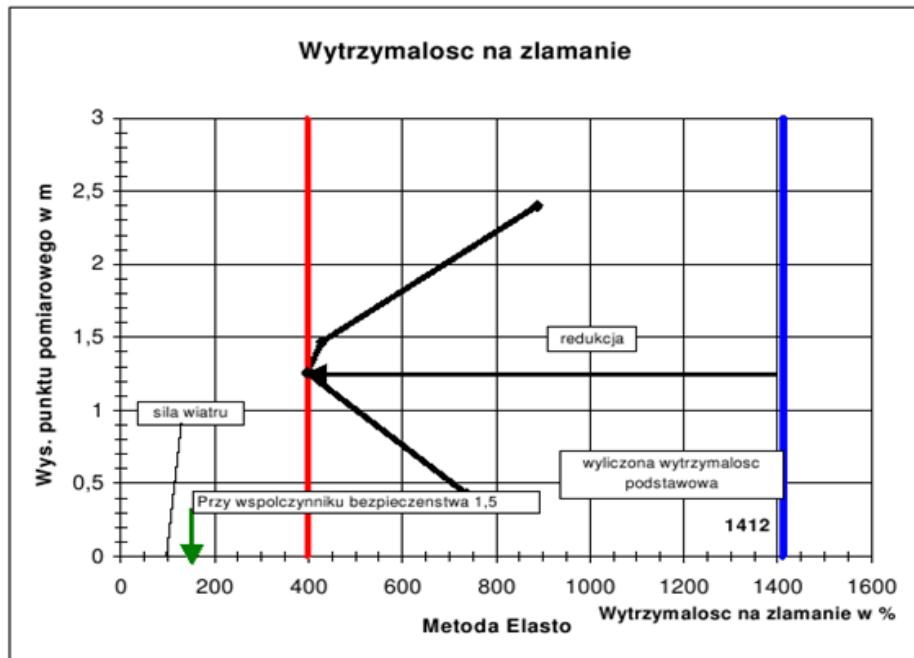
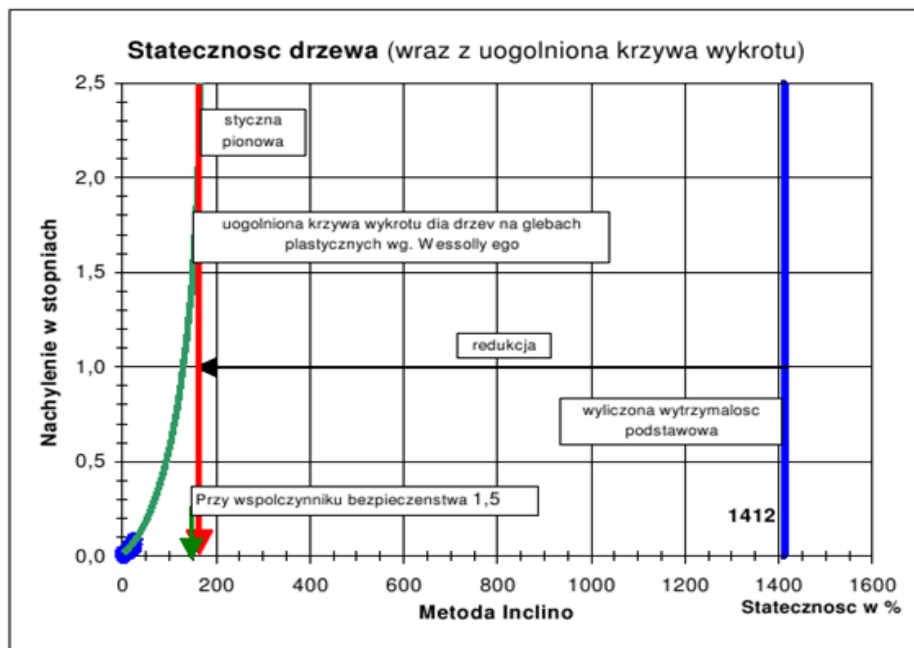
Numer drzewa: 0  
Kier. Obciążenia: W

Próba obciąż.:	Drzewo	kierunek obciąż.:	W	data:	15.07.15
<b>SIM Gruppe</b>				opracow.:	16.07.15
zlecniodawca Prof. Dr. Marek Siewniak Tarczyn			stanowisko Konin ul. Kolejoea		
wysokość	19 m	<b>Gatunek: Quercus robur</b>			
<b>Próba obciążeniowa wg DIN 1055/1056 + Dynamika</b>					
współcz. terenowy	0,23	<b>Dane z Katalogu Stuttgarckiego</b>			
współcz. Cw	0,25	udział częst.włas.	4 %	Wytrż. na ściskanie	2,8 kN/cm <sup>2</sup> do granicy el.
temperatura	0 °C	środek naporu wiatru	12,0 m	Moduł -E :	690 kN/cm <sup>2</sup>
wysokość n.p.m.	130 m N.N.	ekscentryczność	0,8 m	Granica elastyczności:	0,41 %
obwód pnia	417,0 cm	moment skręcaj.	23 kNm	<b>Pomiary</b>	
powierzchnia profilu	175 m <sup>2</sup>	napór wiatru	30,1 kN	średnica 1:	129,0 cm
		moment orkanu	361 kNm	średnica 2:	141,0 cm
				Grubość kory:	5 cm
<b>Wyliczenie geometrycznej wytrzymałości dla pełnego pnia</b>					
<b>pomiar</b>				moment-W :	182.170 cm <sup>3</sup>

wysokość liny	7,9 m				
kąt liny	21,1 stp.	wytrzym.podst.	1412 %		
Analiza obciążenia wg DIN 1056 + Dynamika					
Ingenieur- und Sachverständigenbüro Dr. Ing. L. Wessolly, öbv SV, Mittelwaldstr. 22, 70195 Stuttgart, Tel. 0711 244052
