### UCHWAŁA NR 290/XV/2025 RADY MIASTA PŁOCKA

**w sprawie uzgodnienia projektu realizacji inwestycji celu publicznego pn.: „Przebudowa sieci i urządzeń elektroenergetycznych SN 15kV wraz z budową sieci kablowej elektroenergetycznej SN 15kV i rozbiórką sieci napowietrznej elektroenergetycznej SN 15kV.” na części dz. o nr ewid. dz. 3690/16, 114/17, 111, 3719 - obręb 1 (Podol-Borowiczki)  
na terenie Zespołu Przyrodniczo – Krajobrazowego Jaru Rzeki Rosicy.**

„Przebudowa sieci i urządzeń elektroenergetycznych  
SN 15kV wraz z budową sieci kablowej elektroenergetycznej SN 15kV i rozbiórką sieci napowietrznej  
elektroenergetycznej SN 15kV.”

Operat dendrologiczny wraz z gospodarką  
drzewostanem i projektem ochrony zieleni.

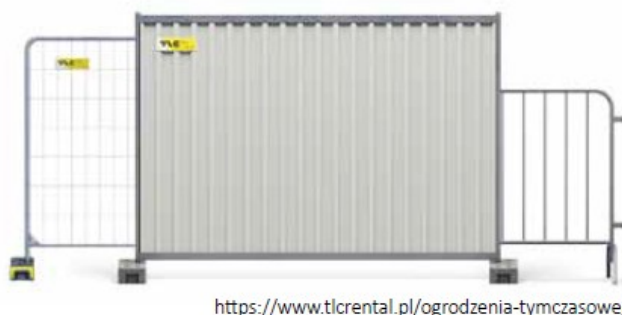
Strefa ochrony drzewa (SOD) jest obszarem wokół drzewa, w obrębie którego ochronie podlega całe drzewo (system korzeniowy, pień i korona) oraz jego siedlisko. Strefa SOD zinwentaryzowanej szaty roślinnej została wyznaczona indywidualnie i wskazana na załączniku mapowym. Uwzględniono prawdopodobny zasięg systemu korzeniowego. Pokrój koron przedmiotowych drzew jest w większości egzemplarzy asymetryczny, a zatem zasięg systemu korzeniowego w tym przypadku nie do końca odpowiada kształtowi korony. Preferowanym działaniem w tym przypadku będzie wygrodenienie strefy ochrony roślin tymczasowym ogrodzeniem o wysokości minimum 1,5 m i wyłączenie tej strefy z obszaru budowy - stabilnym i zabezpieczonym przed przemieszczaniem. **Przykład zabezpieczenia, o którym mowa, poniżej:**

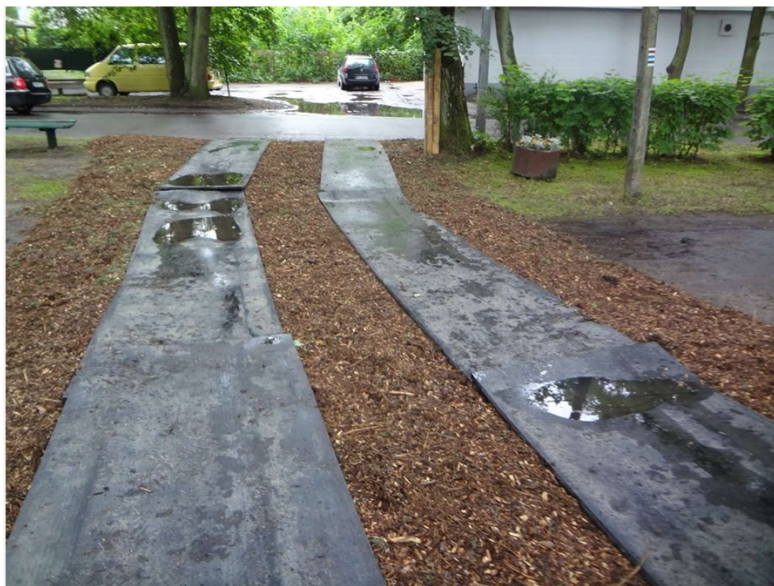
W przypadku tej inwestycji zachodzi konieczność poruszania się sprzętu, maszyn i środków transportu w obszarze strefy ochrony drzewa. Wykonawca wykona drogi technologiczne z zachowaniem następujących zasad:

- ochrona gruntu i znajdujących się w nim korzeni przed nadmiernym zagęszczeniem;
- konstrukcja i nawierzchnia drogi technologicznej musi zapewniać równomierny rozkład punktowo przyłożonych sił nacisku kół pojazdów na większą powierzchnię, zmniejszając jednostkowy nacisk na jednostkę powierzchni;
- zdejmowanie wierzchniej warstwy gruntu pod budowę drogi technologicznej (ograniczanie ryzyka uszkodzeń mechanicznych korzeni) lub ograniczyć je wyłącznie do warstwy darni zostanie ograniczone do minimum;
- droga technologiczna będzie mieć podbudowę z kruszywa łamanego;
- zaleca się oddzielenie nienaruszonego gruntu rodzimego od konstrukcji drogi technologicznej warstwą geowłókniny celem ograniczenia mieszania się kruszyw z podbudowy drogi z gruntem rodzimym oraz dla łatwiejszego demontażu konstrukcji drogi po zakończeniu prac;
- nawierzchnia drogi technologicznej będzie łatwo demontowalna.

**Poniżej przykład planowanej do wykonania drogi technologicznej:**

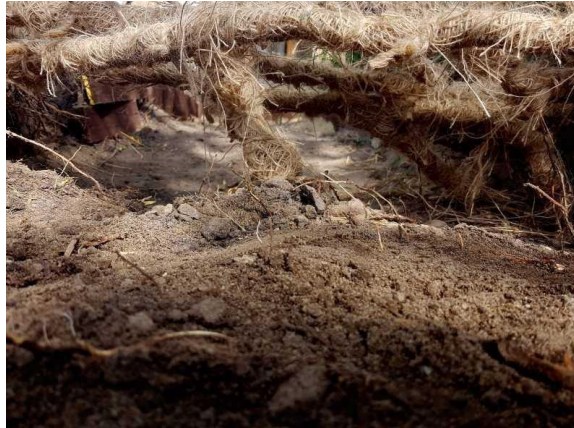
- w wykopach liniowych pod układanie sieci uzbrojenia podziemnego należy w miarę możliwości zachować nienaruszone wszystkie korzenie o średnicy powyżej 3 cm, odpowiednio je zabezpieczając przed przesychaniem lub przemarzaniem (np.

poprzez obandażowanie agrowłókniną o gramaturze minimum 100 g/m<sup>2</sup>), sieć układać pod korzeniami. Poniżej przykład zabezpieczenia, o którym mowa:
